# De reconstructie van een veertiende-eeuwse gevel van het Duitse Huis te Utrecht

Bart Klück

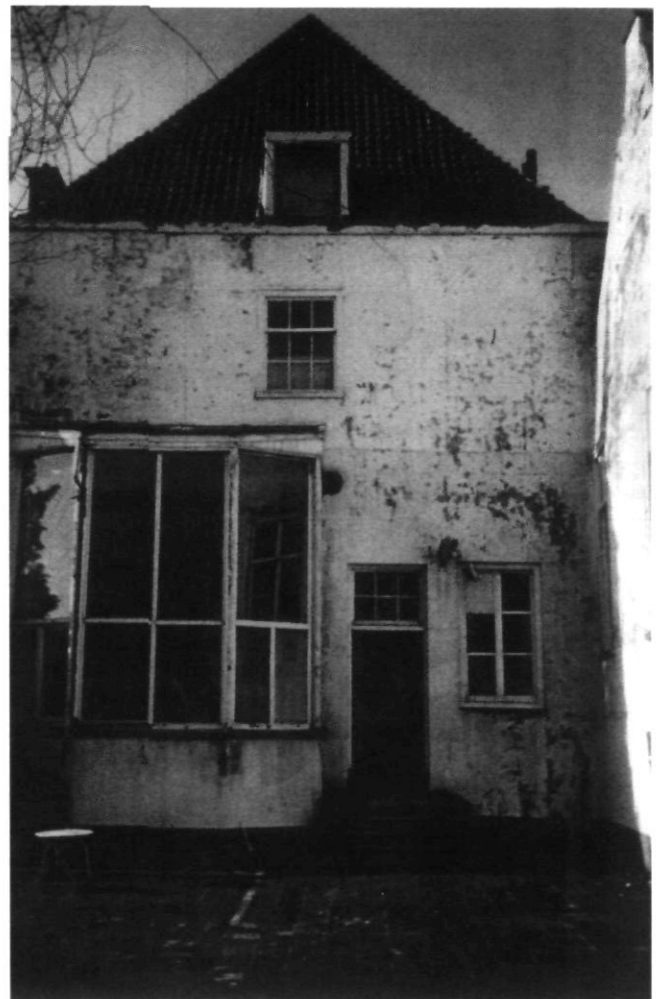
Voor het begin van de restauratie van 1997 was deze belangrijkste gevel van het Duitse Huis een vierkant vlak zonder architectonische prenties en met een onordelijke indeling. Voor de nieuwe bestemming van het complex en de daarbij te

Afb. 1. Utrecht, het Duitse Huis. De oostgevel in 1991 (foto B.J.M. Klück)

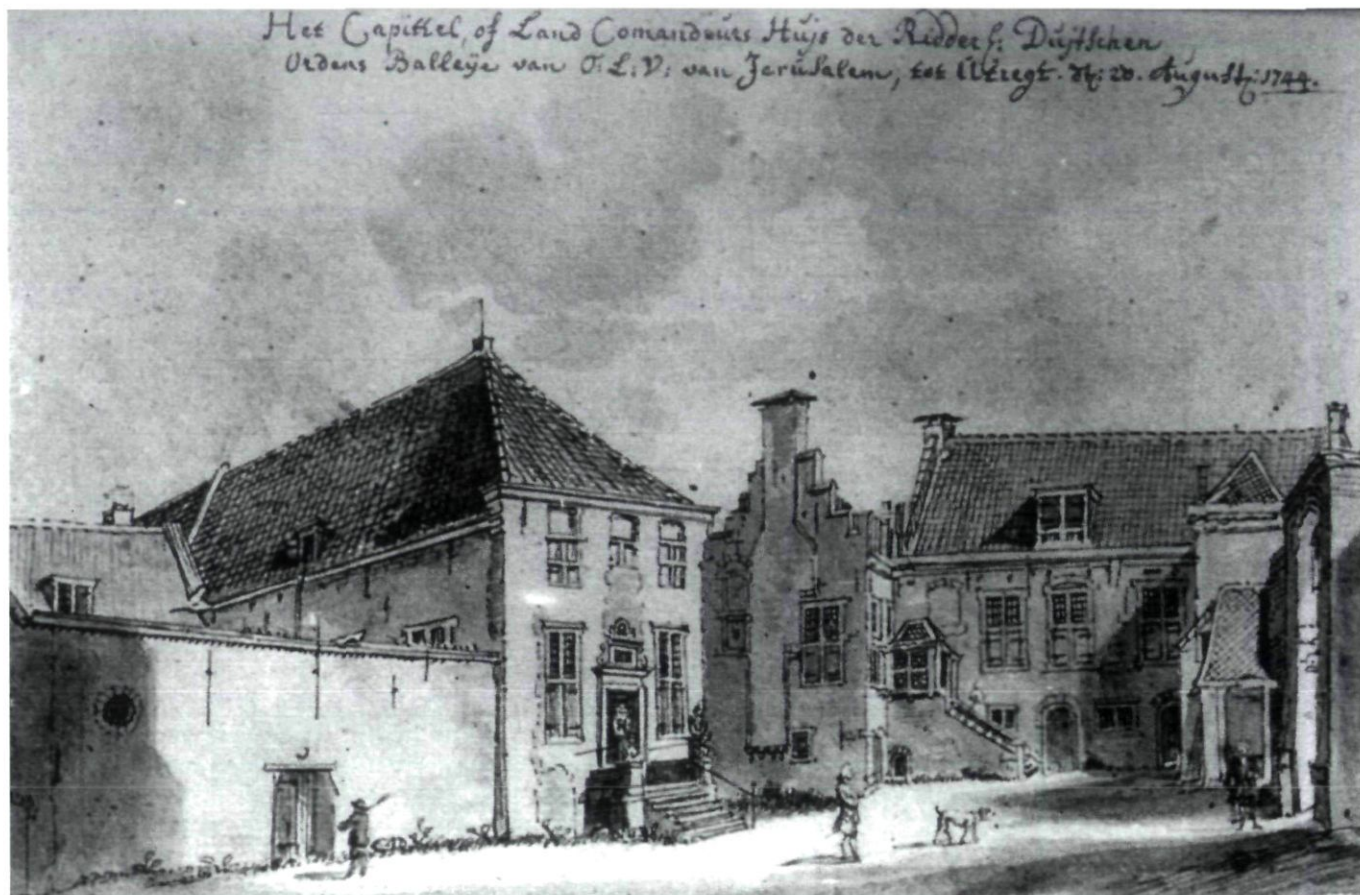
Afb. 3. Het Duitse Huis in 1744. Gewassen pentekening van Johan de Beijer (Utrechts Archief, Topografische Atlas (La 2.9))

De geveltop was al omstreeks 1700 gesloopt. Op een tekening die Jan de Beijer maakte in 1744 zien we het gebouw dan ook met een afgewolfde kap. Wel toont deze tekening hoe statig de rest van de gevel was, met een representatieve entree boven een bordestrap, grote kruisvensters links en rechts en op de verdieping drie kruisvensters, waarvan de middelste deels dicht. Boven deze verdiepingvensters toont de tekening ondiepe nissen tot aan de goot (afb. 3). Een andere potloodtekening (ongedateerd) geeft nog wel een beeld van de geveltop en daarop zien we dat de nissen boven de vensters eindigen in een spitsboog. Ondanks het hopeloze perspectief lijkt de schets toch ter plaatse te zijn gemaakt. Latere tekenaars als Serrurier en Stellingwerf hebben deze schets gekopieerd, waarbij de onbeholpenheid werd versterkt. Het zijn deze kopieën die door een ruimere verspreiding ten onrechte een zweem van authenticiteit gekregen hebben.

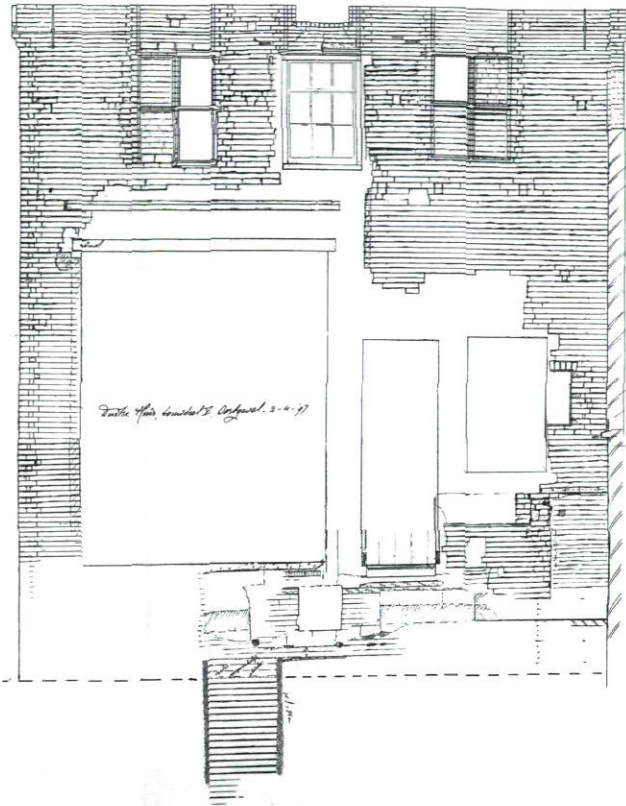
Het onderzoek aan de gevel zelf wees uit, dat van de bestaande gevel ruim tweederde van het metselwerk oorspronkelijk was (afb. 2). De verstoring van het veertiende-eeuwse metselwerk was na de ingreep van 1914 het grootst op de begane grond. Wel was van de begane grond de oorspronkelijke indeling te reconstrueren, omdat er juist voldoende metselwerk aanwezig was van het rechter venster (met daarnaast nog een kleine luikopening). Er kon bovendien vastgesteld worden, dat er in de veertiende eeuw geen ingang was in deze gevel. Daarmee was deze gevel oorspronkelijk gelijk aan de westgevel. In de as van de gevel is een ingang gemaakt in de vijftiende eeuw, waarna deze in de late zestiende en begin negentiende eeuw is aangepast. Het voorplein lag in de veertiende eeuw circa 80 centimeter lager dan recent. De indeling van de verdieping bleek grotendeels bewaard te zijn. Links en rechts van het middenvenster kwamen (ogenschijnlijk) dichtgemet-

Afb. 2. Het Duitse Huis Utrecht. Documentatieschets van de oostgevel van het 14de-eeuwse hoofdgebouw. De uitbouw t.b.v. een operatiezaal heeft in 1914 een grote bres veroorzaakt in het oorspronkelijke metselwerk van de begane grond. De oorspronkelijke situatie van de verdieping is daarentegen vrijwel gaaf gebleven. De geveltop is omstreeks 1700 tot borstweringhoogte afgebroken (tek. B.J.M. Klück)

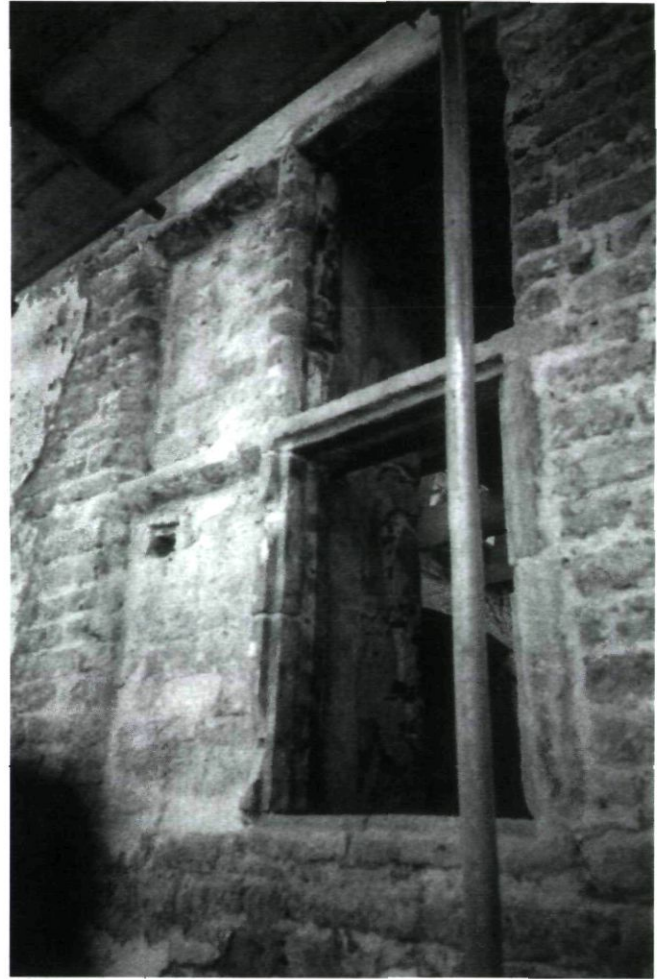
selde kruisvensters tevoorschijn (afb. 4). Direct al viel op, dat er slechts ten dele gebruik gemaakt was van natuursteen. Onderzoek aan de binnenzijde bracht aan het licht, dat binnen het 'kruis'venster aan de noordzijde van de middenas slechts één opening was (oorspronkelijk met een glas-in-lood vulling) en bij het venster aan de zuidzijde twee (een bovenlicht met glas en een luikopening daaronder). Het beeld aan de buitenzijde was dus een voorbeeld van schijnarchitectuur. Op de bovendorpel van het middenvenster lag een dubbele zandstenen latei als bewijs, dat hier in de veertiende-eeuwse situatie in ieder geval twee bovenramen waren. De situatie daaronder was in de vijftiende eeuw verstoord ten behoeve van een doorgang. In de dagkanten waren de afdrukken van treden en van een deurkozijn in het binnenvlak van de muur te zien die aangeven dat er toen vóór de middenas van de gevel een traporentje stond. Deze verbouwing hangt samen met de bouw van een woning voor de landcommandeur en daarmee met het verdwijnen van de oorspronkelijke traptoren op de hoek van de noordgevel. Wel heeft de vensternis aan de binnenzijde oorspronkelijk al tot de vloer doorgelopen, evenals bij het venster aan de zuidzijde. Er zijn echter aanwijzingen, dat de borstwering onder het venster bij het middenvenster minder

Afb. 4. Het Duitse Huis. Teruggevonden verdiepingvenster in de oostgevel. Zandsteen is alleen daar toegepast waar daadwerkelijk een opening was (foto B.J.M. Klück)

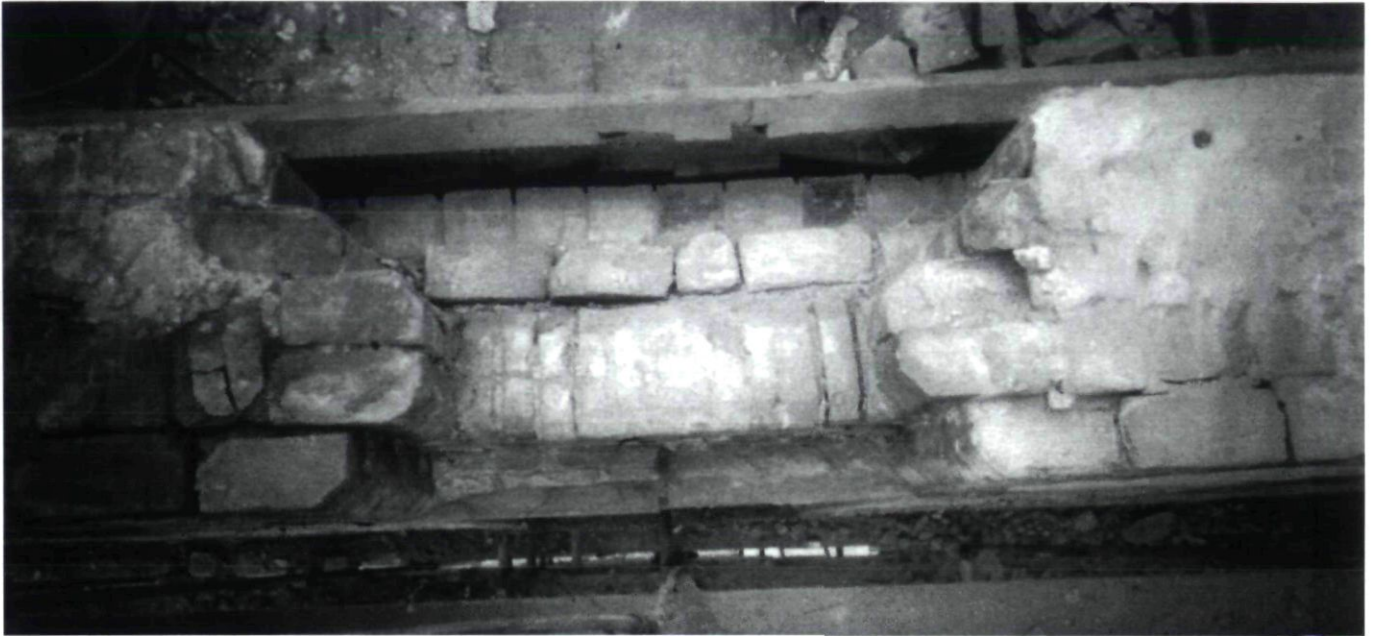
Afb. 5. Utrecht, het Duitse Huis. Bovenaanzicht (doorsnede) van het vroegere spitsboogvenster in de oostgevel (foto B.J.M. Klück)

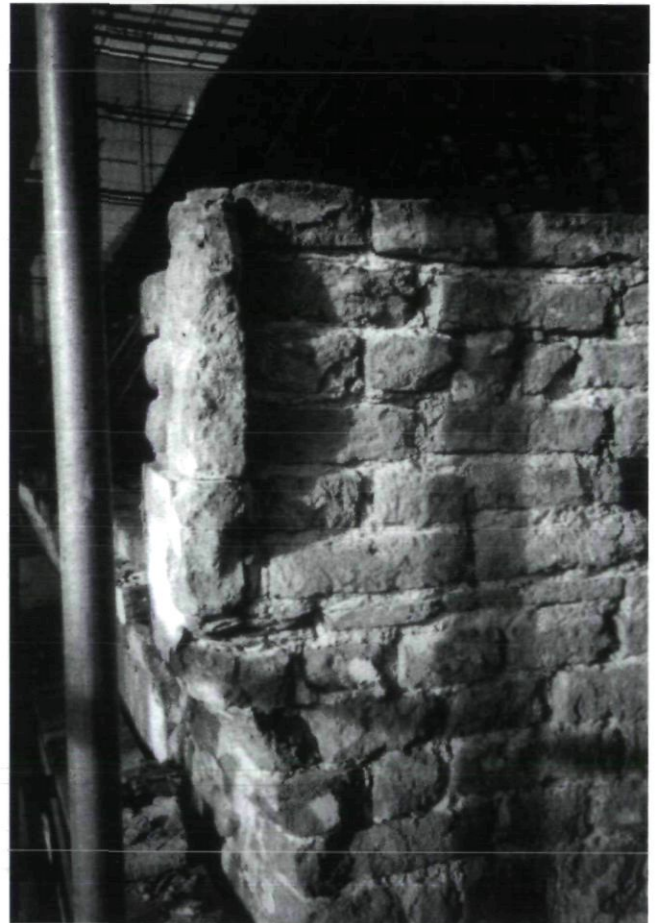
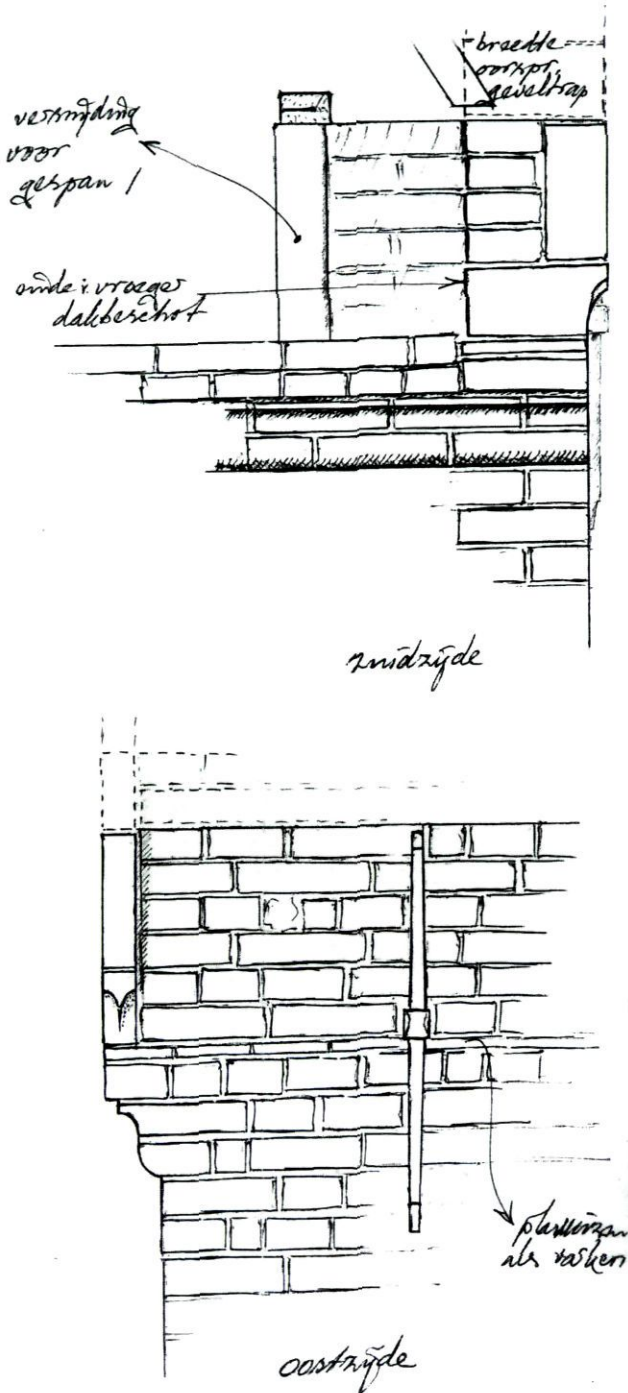
een kraagsteentje in de vorm van een bewerkte mop op zijn kant met daarop een naar voren uitstekende verticaal geplaatste baksteen (afb. 7). Dit zijn restanten van een omlijsting van de vroegere geveltrappen. Zo'n reliëf van een trapgevel is kenmerkend voor dertiende en veertiende-eeuwse trapgevels in bijvoorbeeld Keulen (voor de Tweede Wereldoorlog), Frankfurt en vooral Straatsburg. Maar ook in Deventer staat nog een voorbeeld: Kleine Poot 14. Daarbij sluiten de verticale lijsten aan op de vooruitspringende ezelsruggen, waardoor de trapgevel een krachtig accent krijgt (afb. 8).

Afb. 7. A. aanzet van de linker schouder van de oostgevel (foto B.J.M. Klück)

Afb. 7. B. Documentatietekeningen van de aanzet van de linker schouder van de oostgevel met kraagsteentje en lijst (tek. B.J.M. Klück)

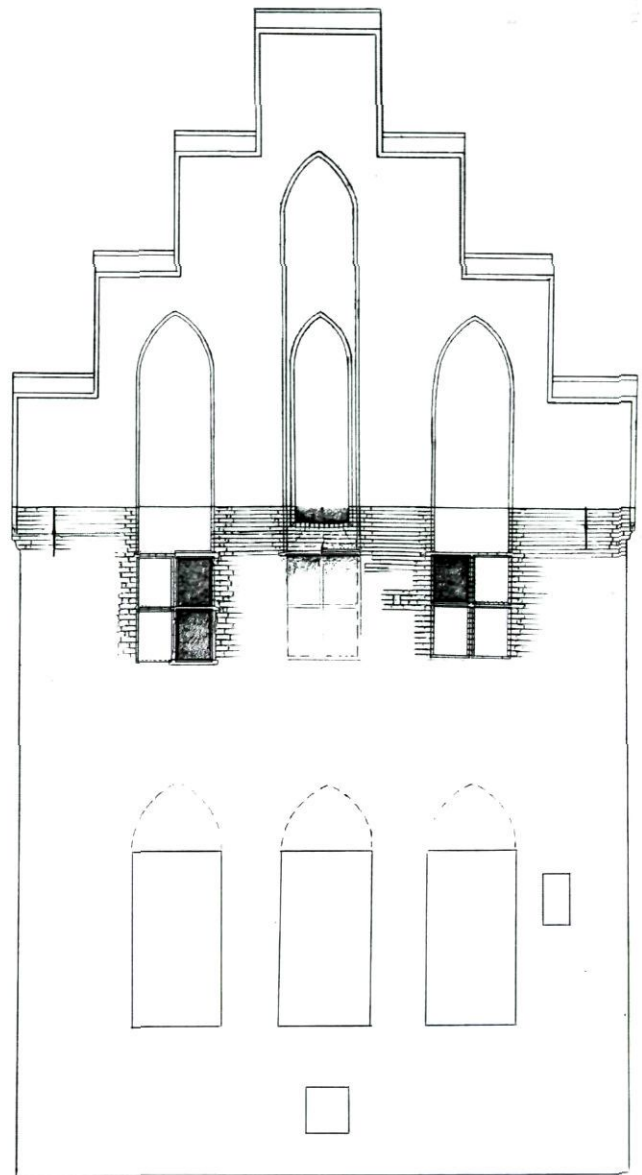
Afb. 8. Utrecht, het Duitse Huis. Reconstructie van de oostgevel van het hoofdgebouw (tek. B.J.M. Klück)

De spitsboognis boven het middelste verdiepingvenster zal veel hoger beëindigd zijn. Gekozen is voor twee maal de hoogte van het spitsboogvenster. Daardoor toont de gevel zeer rijzig, bij een juiste verhouding tussen horizontale en verticale accenten. Het opklimmen van de geveltrappen is geaccentueerd door de uitspringende lijst langs de randen die aansluit op de overstekende ezelsruggen.

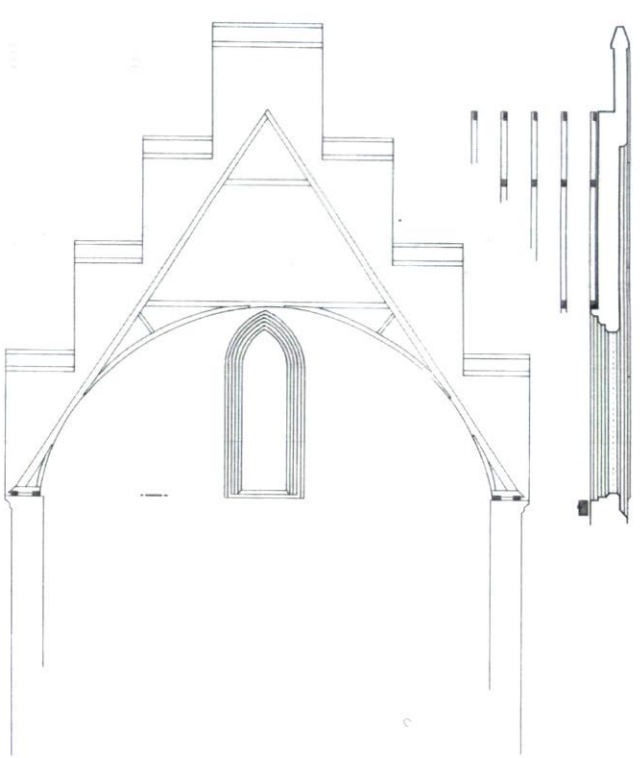
Afb. 6. Het Duitse Huis. Reconstructie van de oostgevel van het hoofdgebouw (binnenaanzicht en doorsnede) met het spitsboogvenster (tek. B.J.M. Klück)

er van uitgegaan worden, dat de drie nissen boven de verdiepingsvensters met spitsbogen gesloten waren. Ook mag er vanuit gegaan worden, dat het venster in de middelste nis eveneens in een spitsboog eindigde. Uiteraard moet de geveltop met een oneven aantal geveltrappen zijn opgebouwd. Analoog aan andere veertiende-eeuwse voorbeelden (bijvoorbeeld Krommestraat 20, Amersfoort) is het meest waarschijnlijk, dat het een verdeling in zeven sprongen was, dus tussen de schouder en de top twee geveltrappen aan iedere zijde. De overige informatie werd bepaald door de constructie van de kap. Het ooit daarin aanwezige gewelf bepaalt de maximale hoogte van het spitsboogvenster (afb. 6). De kaphellingen

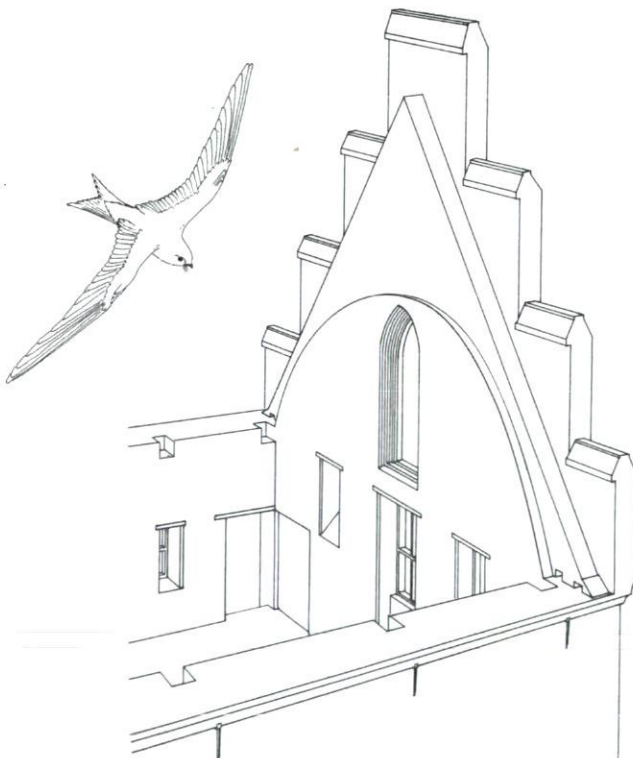
Afb. 9. Het Duitse Huis. Reconstructie van de oostzijde van het hoofdgebouw met de verspringende geveldiktes (tek. B.J.M. Klück)

De gevel vertoonde aan de binnenzijde twee verspringingen waaruit blijkt dat deze de volle dikte van 80 centimeter had tot onder het houten tongewelf (afb. 9 en voor het effect afb. 14). Het eerste sporenpaar sloot aan op een driehoekige verspringing waar de gevel 65 centimeter dik was en waar het dakbeschot met de leien overheen liep tot tegen de 33 centi-

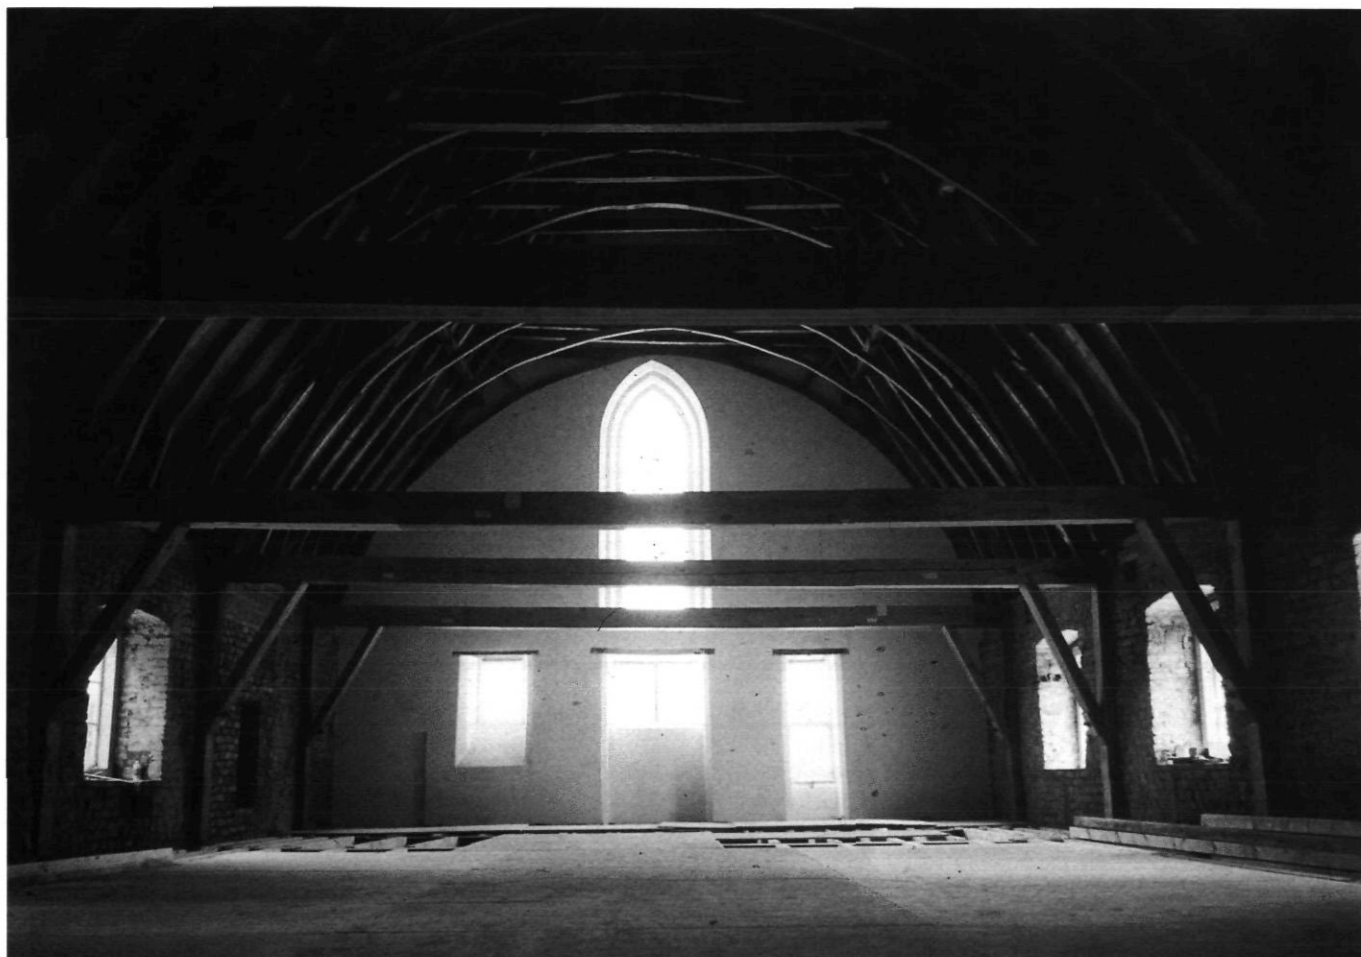
Afb. 11. Utrecht, het Duitse Huis. De oostgevel van het 14de-eeuwse hoofdgebouw in 1999 (foto B.J.M. Klück)

Uitgangspunt was dat er een topgevel terug moest komen. De bovenbeschreven hoeveelheid informatie die het gebouw nog bevatte, maakte een reconstructie mogelijk zonder al te veel giswerk. Daarom heeft de architect, Aart Oosting, besloten om de veertiende-eeuwse vorm te herstellen (afb. 11). De geleiding van het metselwerk van de verdieping liet ook weinig ruimte om zonder gekunsteldheid iets nadrukkelijk nieuws te bedenken. Het effect van de nieuwe gevel met zijn vormen en lichttoetreding voor de tot in de kap doorlopende verdiepingsruimte past volledig bij de wens om een zaal te krijgen met grote architectonische uitstraling (afb.10). Wel is nadrukkelijk besloten om het buitenpleister van de gevel wit te schilderen. De lichtopeningen van de verdiepingsvensters en de nieuwe vensters op de begane grond hebben een moderne glasvulling gekregen.
