De Thooren te Maasniel

M. Tillema, A. Viersen

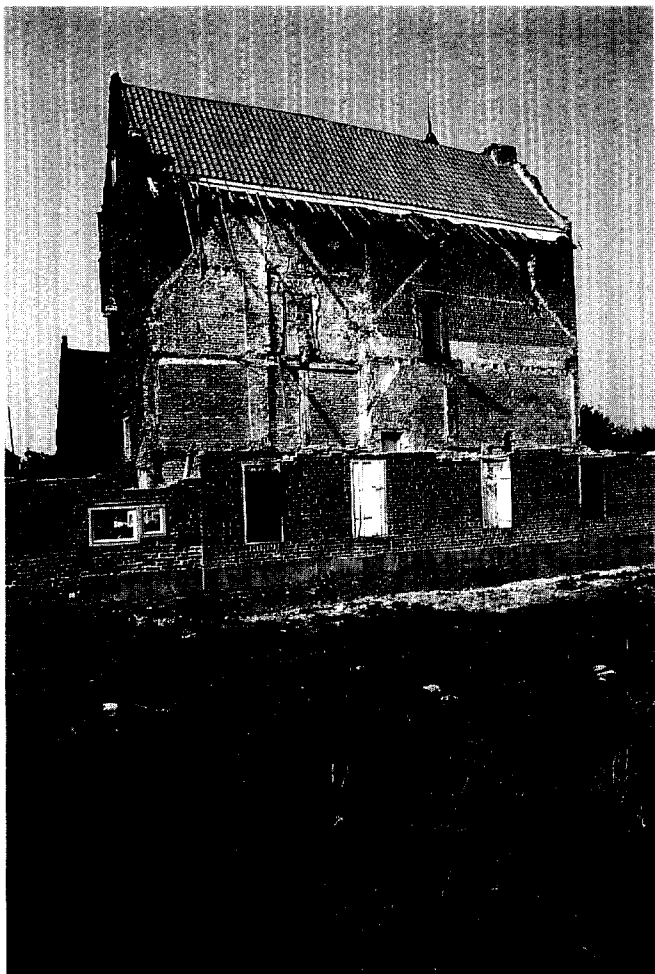
Afb. 3. Sporen van aanbouwen tegen de zuidgevel van de woontoren, 1988. In het midden van de woontoren is zichtbaar dat een deel van de liseen is weggehakt. Dit is gebeurd bij het uithakken van een deuropening (zie ook afb. 11, S 13). Het bouwspoor van de dichtgezette deur is niet meer herkenbaar. (foto auteurs)

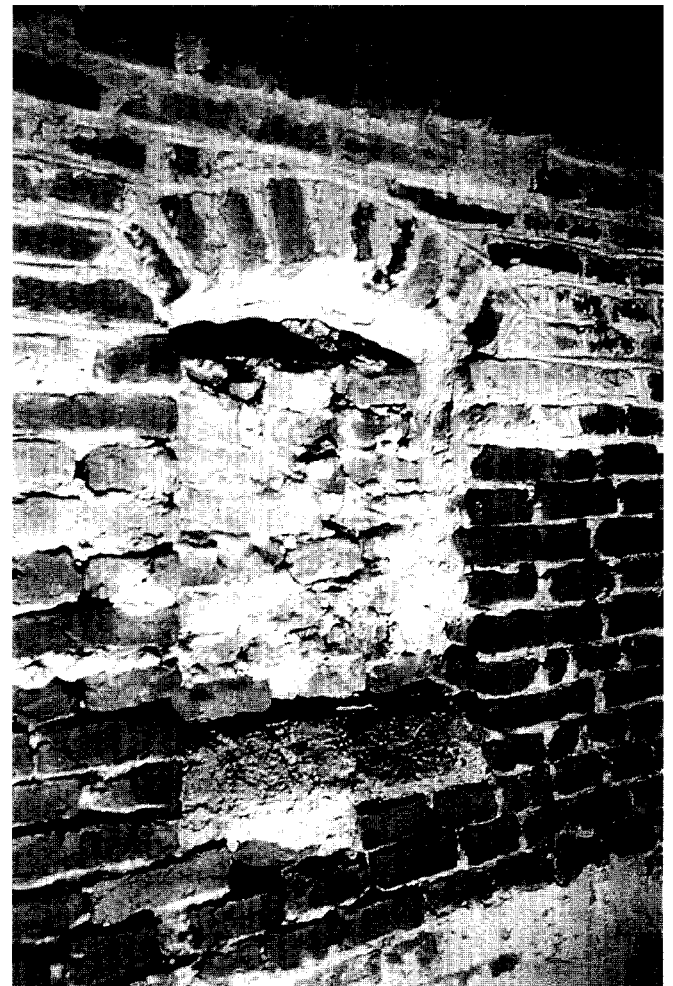
Afb. 6. Afwerking kanteling, foto auteurs 1988.

De kantelen zijn bijna volledig bewaard gebleven. De tussenruimten tussen de kantelen waren ca. 55 cm breed en halverwege elk kanteel bevond zich een schietopening. Bij latere verbouwingen zijn de tussenruimten dichtgezet met metselwerk of verbouwd tot venster en is het metselwerk opgehoogd. In de oostgevel is op twee plaatsen tussen de kantelen nog te zien hoe de afwerking van de onderzijde was (afb. 6).

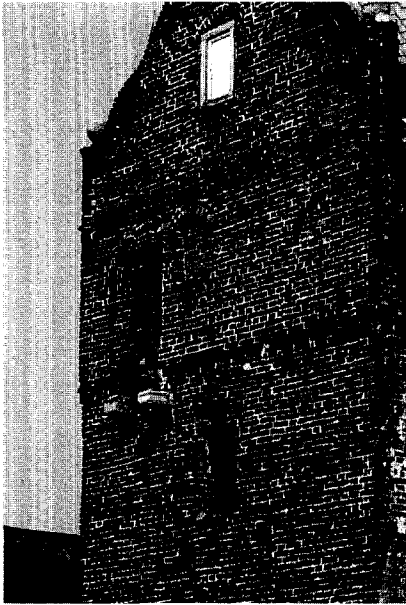
Afb. 7. Het uitgebouwde privaat aan de westgevel van de woontoren, foto auteurs 1988.

In het meest noordelijke kanteel van de westgevel was een uitgebouwde privaatkoker opgenomen (afb. 1). Opvallend is, dat dit privaat nooit direct op de slotgracht heeft kunnen lopen, aangezien bij het archeologisch onderzoek 2,6 meter uit de gevel een fundering van een (kade?)muur van mergel is aangetroffen.¹³ De aanlegdiepte van de fundering van de toren was te gering om de gracht tot aan de voet van het muurwerk door te laten lopen. Het privaat zal wellicht via een afvoergoot over het talud hebben gelooisd.

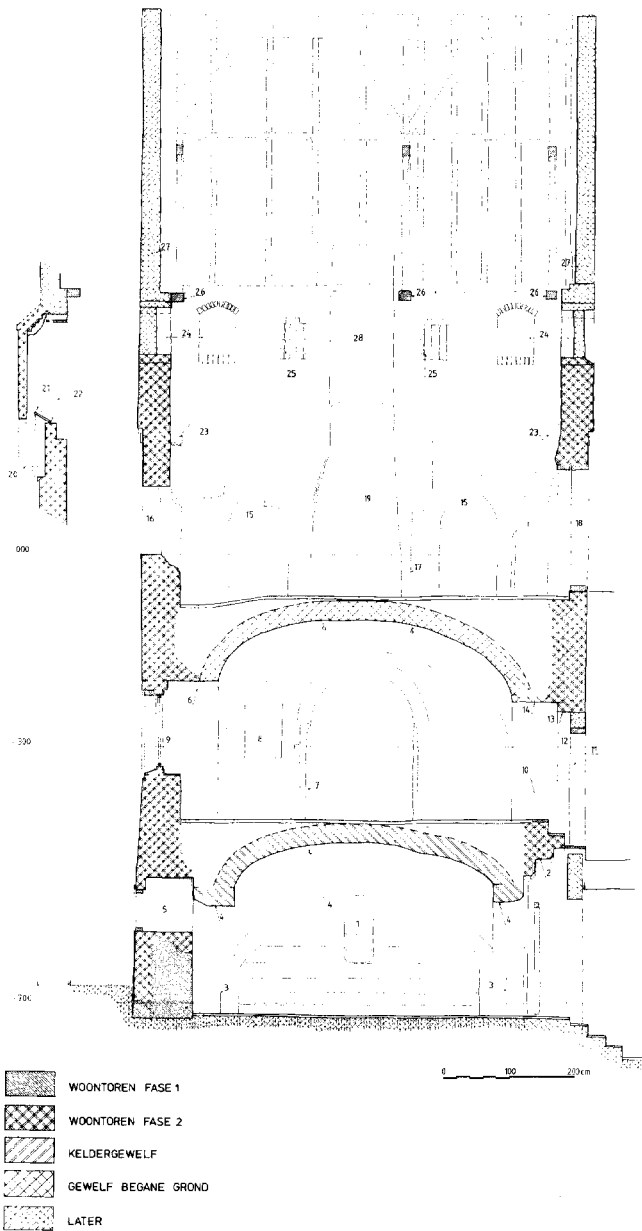
Afb. 9. Langsdoorsnede.

In de oostwand bevindt zich een deuropening naar de hoofdverdieping van de (latere) zaalvleugel. De dagkanten van de opening zijn gedeeltelijk afgehakt. Uit de sporen in de dagkanten van de deuropening valt af te leiden dat er oorspronkelijk een venster was met aan weerszijden zitbanken (afb. 9, S 10). Aan de bovenzijde van de huidige opening is de ontlastingsboog van de raamopening nog te zien (afb. 9, S 13).

In de westgevel, boven de huidige, vergrote, opening voor het raam is de aftekening te zien waar zich vroeger de ontlastingsboog van de originele raamopening heeft bevonden. Deze opening was smaller dan de huidige (afb. 9 spoor 16). De noord en zuidgevels hadden geen raamopeningen. Het vertrek zal hoe dan ook niet erg veel licht van deze twee kleine openingen hebben gehad.

Op de verdieping zijn de overblijfselen te zien van spaar-bogen in de noord-, west- en oostwand (afb. 9, spoor 15 en afb. 10, spoor 8). De west- en oostwand hadden oorspronkelijk ronde spaarbogen; de noordwand was voorzien van twee nissen met spitsbogen.

De twee spitsbogen in de noordwand worden thans gescheiden door een rookkanaal, die in de derde nis is gebouwd (afb. 12, S 4 en S 6 en afb. 9, S 15 en S 19). Dit kanaal is aangebracht bij de bouw van de schouw op de eerste verdieping en mondt uit in het originele rookkanaal (afb. 12, S 19). Omdat de rechtstanden van deze nis hoger doorlopen dan die van de spitsboognissen kan deze nis nooit een zelfde afwerking hebben gehad als de nissen ter weerszijden. Waarschijnlijk heeft zich hier oorspronkelijk een haardpartij bevonden.

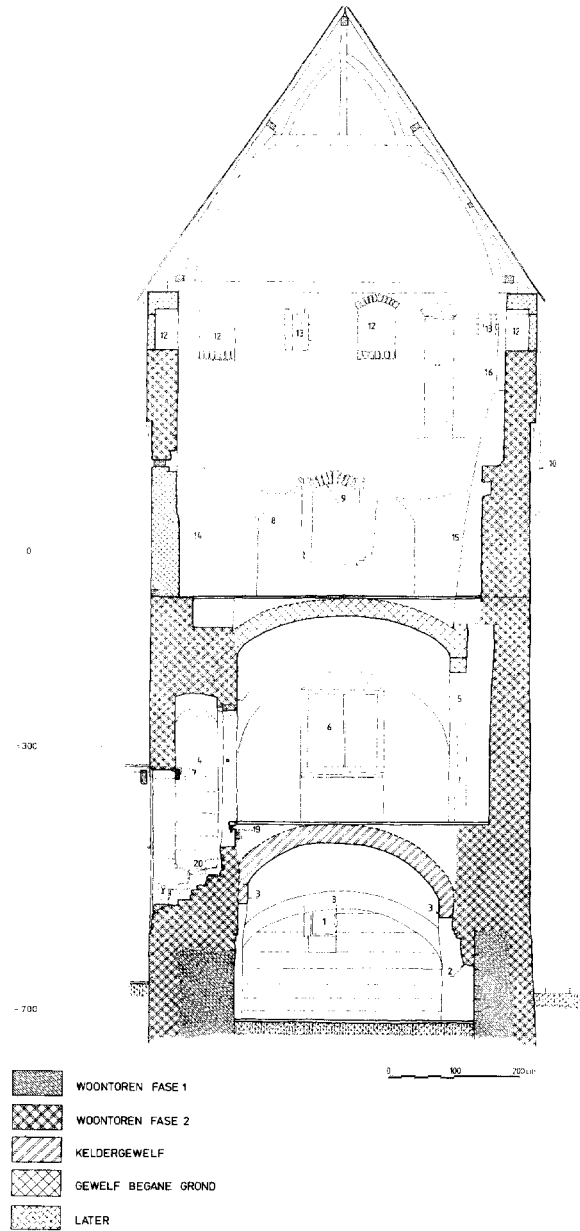
Afb. 10. Dwarsdoorsnede.

Na de verwoesting is de toren in baksteen herbouwd, waarbij de keldermuur, waarvan nog een gedeelte overeind stond, gedeeltelijk is vernieuwd en aan de buitenzijde geheel beklampt.⁹ Thans treffen we in de kelder langs de vier wanden gordelbogen aan. Hierop rust een koepelgewelf (afb. 11). Naden in de noordelijke poeren van de huidige gordelbogen geven aan dat de west- en oostwand naar alle waarschijnlijkheid oudere gordelbogen hebben gehad (afb. 11, S 1). Het is niet erg waarschijnlijk dat op de gordelbogen een gewelf heeft gerust.¹⁰ Meer voor de hand liggend is dat deze gordelbogen het metselwerk van de begane grond hebben gedragen. De kelder zal een houten zoldering hebben gehad. In ieder geval is het huidige gewelf niet aangebracht bij de herbouw. Voor het metselen van de huidige gordelbogen zijn de oudere poeren verbreed. De kruinhoogte van het huidige gewelf steekt uit boven de oorspronkelijke vloerhoogte en daarom kan het gewelf van de kelder verdieping niet origineel zijn (afb. 10).

Opvallend in de kelder is een uitkraging aan de noordwand die voor wat het onderste deel betreft niet in verband gebracht is met de mergelmuur (afb. 10, S 2). Deze vorm van uitvoeren kan alleen dan verklaard worden, wanneer er van wordt uitgaan dat bij de herbouw de kelder gedeeltelijk vol lag met puin of aarde, waarin men een gat heeft gegraven om de uitkraging te metselen. De uitkraging is wel in verband gemetseld met het opgaande baksteen-muurwerk. Achter de uitkraging is de mergel eveneens verbrand; hieruit kan worden opgemaakt dat de baksteen tot een volgende bouw fase behoort. Waarschijnlijk heeft deze uitkraging gediend als ondersteuning van een haard op de verdieping. Deze uitkraging wijst er ook op dat bij de herbouw in eerste instantie een hou-

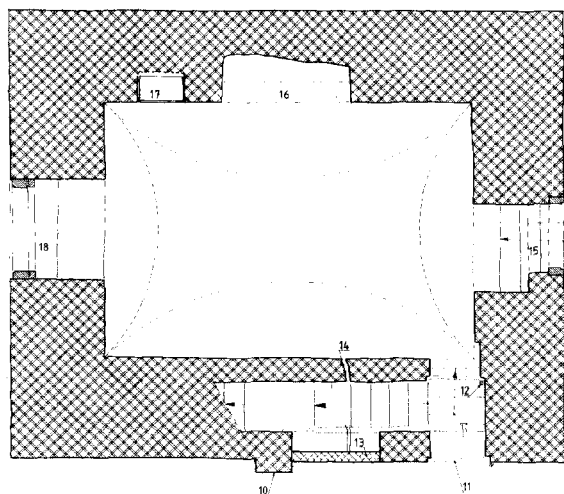
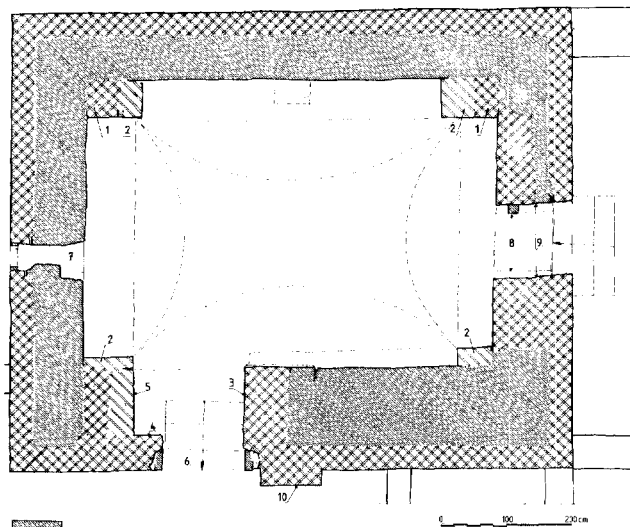
Afb. 11. Plattegrond kelder en begane grond.

De zijkanten van de huidige toegang in de zuidwand zijn uitgehakt, deze toegang is dus niet origineel. Aan de bouwsporen in het oorspronkelijke muurwerk is te zien dat zich hier aanvankelijk een vrij diepe nis bevond (afb. 11, S 3 en S 4). Mogelijk was er een klein kelderraampje, sporen hiervan zijn echter niet aangetroffen. De nis is voor de bouw van de keldergewelven opgevuld met metselwerk. Pas na de bouw van de gewelven is de nis gedeeltelijk opengehakt om de huidige doorgang tot stand te brengen. Hierbij is ook een deel van het gewelf weggehaakt. Een gedeelte van de vulling is nog in de westelijke dagkant aanwezig (afb. 11, S 5).

Ook de doorgang naar de kelder van de zaalvleugel (B) is later doorgebroken (afb. 11, S 9). Hier is duidelijk te zien waar zich oorspronkelijk een vensteropening bevond (afb. 11, S 8). Uit de sporen in de bovenzijde van de opening valt af te leiden dat het door een ontlastingsboog overdekte venster oorspronkelijk 37 cm breed was. De bovenzijde van de opening wordt door boogjes overdekt en gaat schuin omhoog naar buiten (afb. 9 spoor 2).

ten draaide (afb. 11, S 11). Het hoogteverschil tussen buiten-deur en binnenzijde werd overbrugd door een in de muur uitgespaarde trap van vijf treden. Een sponning en twee duimen aan de binnenzijde van de trap maken duidelijk dat ook hier een deur moet zijn geweest (afb. 11, S 12). Hoe de toegang werd verdedigd met twee naar buiten draaiende deuren, is nog onduidelijk. Mogelijk werd de ingang beschermd door een soort voorwerk. Op afbeelding 10, S 19 is te zien dat het oorspronkelijke vloerniveau 13 cm lager was dan het huidige. Via een in de muur uitgespaarde trap (afb. 10, 11 en 12) werd de eerst verdieping bereikt.

daarachter gelegen vertrek van de latere aanbouw (afb. 11, S 13). De opening is vervolgens weer dichtgezet. De muurtrap maakt bovenaan een kwart draai naar rechts.

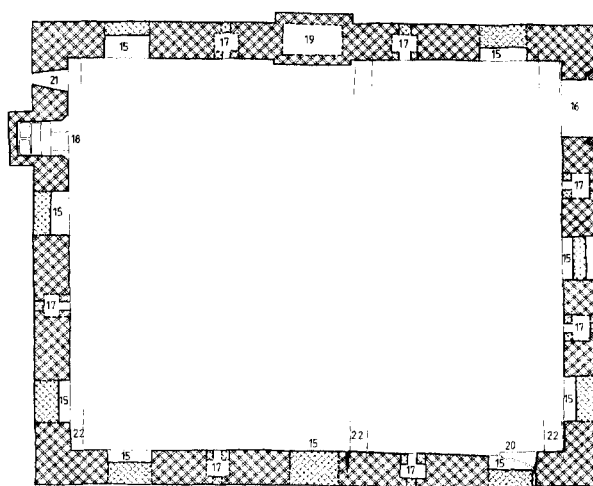
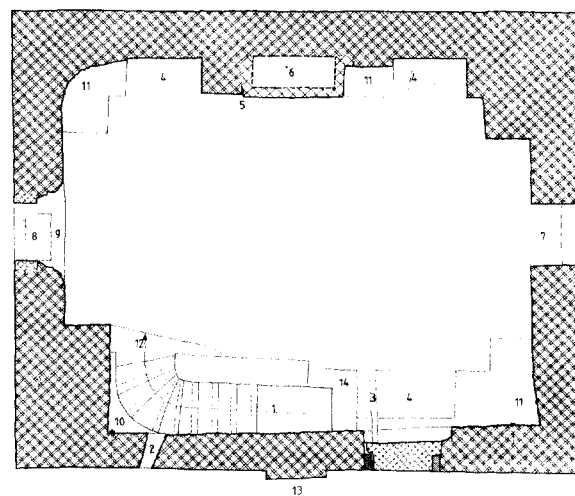
Afb. 12. Plattegrond verdieping en zolder.

Uit de restanten, die zijn aangetroffen, blijkt dat de zuidwand twee nissen heeft gehad (afb. 12). In de westelijke nis kwam de trap uit. Omdat de muur zo ver is afgehakt dat alleen de aanzetten van de ontlastingsbogen boven de trap nog zichtbaar zijn, is over de vorm van deze nissen niets met zekerheid te zeggen. Waarschijnlijk hebben ze dezelfde vorm gehad als de nissen in de noordwand.

Het venster in de westgevel is niet origineel (afb. 12, S 8 en S 9). De oorspronkelijke zijkanten en de onderdorpel zijn weggehakt tot de breedte van de huidige opening. De originele ontlastingsboog aan de buitenzijde van het venster geeft aan dat de vroegere opening 30 cm breed is geweest. Mogelijk was er in de oostgevel op de plaats van de huidige deur een identiek venster.
