Restauratie perronkappen 's-Hertogenbosch

Vroege staalconstructie behouden

László Vákár¹

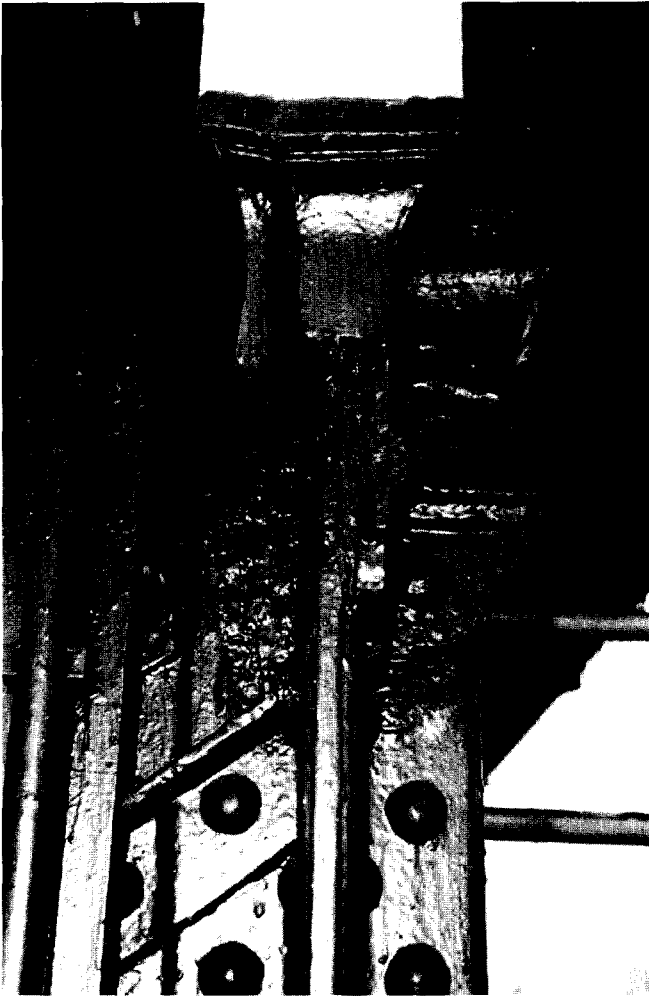
wordt de staalconstructie regelmatig overbelast, terwijl er vocht onder de kapitelen kan komen en onderhoud vrijwel onmogelijk is. De corrosieschade is hier dan ook enorm (afb. 11). De schade neemt naar het einde van de kappen toe.

Afb. 11. De kapitelen zijn door roestvorming van de onderliggende staalconstructie stukgedrukt. (Foto Holland Railconsult, Utrecht)

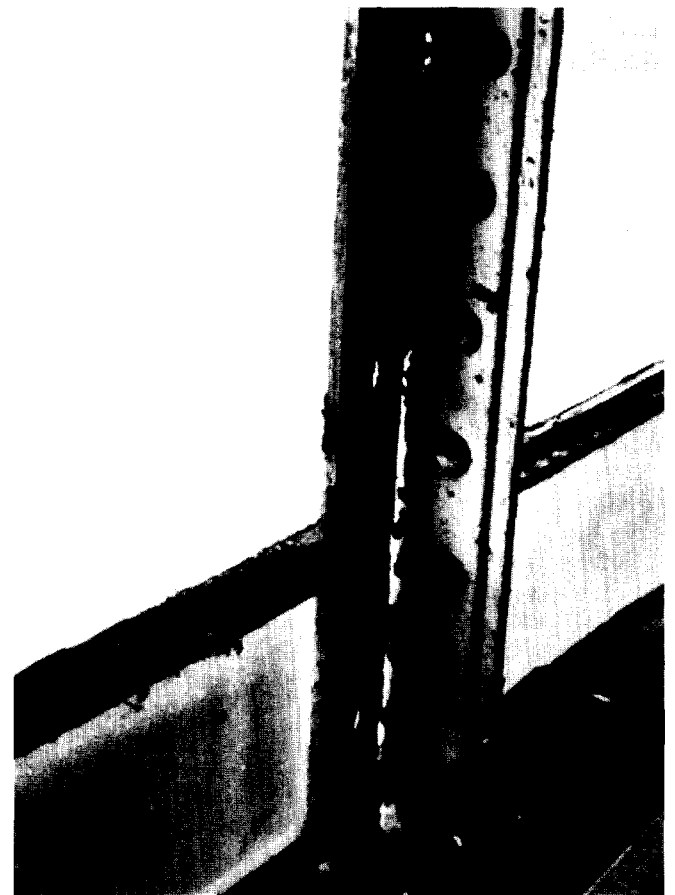
Bij de gevels is er sprake van een vergelijkbare situatie. Hier zijn de gietijzeren raamelementen aan de achterliggende staalconstructie bevestigd met bouten met een te grote onderlinge afstand. In de ontstane kieren dringt het regenwater

capillair naar binnen en veroorzaakt ernstige roestvorming (afb. 12), terwijl onderhoud onmogelijk is. De corroderende staalconstructie drukt vervolgens de brose gegoten raamelementen stuk; roest heeft immers het vijfvoudige volume van staal.

Afb. 12. Aan de westzijde van de hoge kappen is de bevestiging van de gietijzeren raamelementen grotendeels verdwenen of sterk door roest aangetast. (Foto Holland Railconsult, Utrecht)

Ook de gietijzeren ramen zijn in een dusdanige staat, dat ze integraal vervangen moeten worden. Normaal gesproken zou dat gebeuren met gelaste stalen ramen zoals bijvoorbeeld bij de renovaties van de kappen van Amsterdam CS en Den Haag HS is gebeurd. Voor dit project is het voor de langsgelvels economisch haalbaar gebleken om nieuwe ramen te gieten. Hiervoor wordt nu nodulair in plaats van grijs gietijzer gebruikt. Om het economisch haalbaar te maken, wordt ook de vroegere stapeling van drie ramen vervangen door één raam, zodat het aantal onderdelen afneemt. Om niet weer dezelfde problemen als vroeger te krijgen, worden er aan de raampartijen ter plaatse van de bevestigingspunten nokjes meegegoten (afb. 21). Hierdoor krijgt capillair water geen kans en kan de constructie weer droog waaien. Ook is onderhoud hierdoor eenvoudig mogelijk. De nokjes worden in het werk doorboord

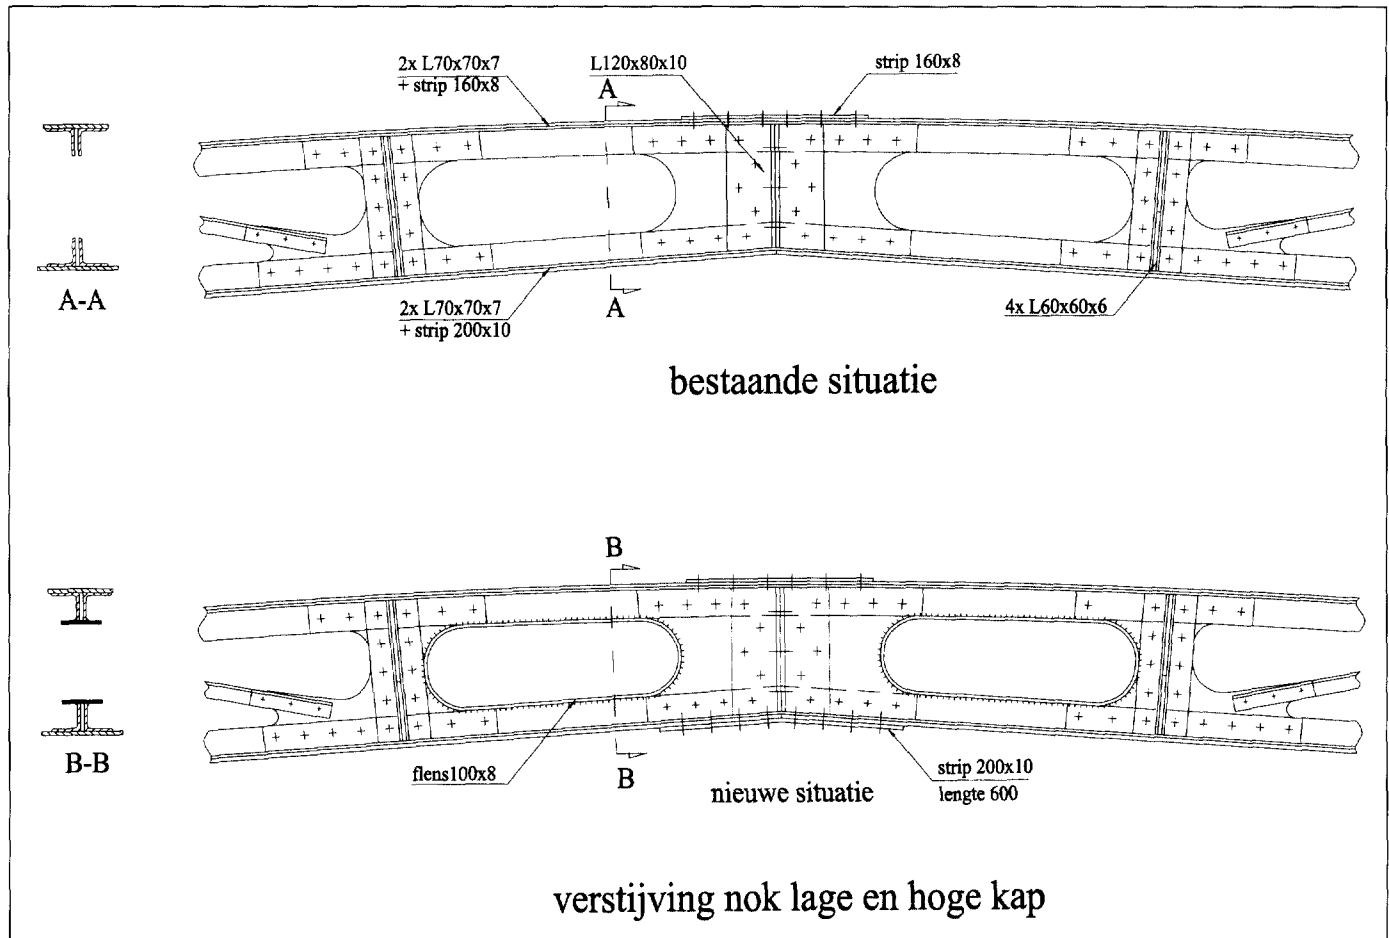
De constructie is hier en daar te licht gedimensioneerd, waarschijnlijk deels door verkeerde belastingaannamen. De constructie lijkt vooral ontworpen op neerwaarts gerichte gelijkmatig verdeelde belastingen. Met ongelijkmatige belastingen en opwaarts gerichte windzuiging is onvoldoende rekening gehouden. Hierdoor zijn diverse constructiedelen overbelast, zoals in de nok en –in mindere mate – in de knie van de kappanten, waar de diagonalen ontbreken. De onderranden van de langsgordingen tot slot worden bij windzuiging op druk belast. Een controle volgens de vigerende voorschriften geeft aan dat ze niet voldoen.

In de nok van de hoge en lage kopspanen en in de knie van de hoge spanten worden strippen ingelast op de plaatsen waar de toelaatbare spanning wordt overschreden. Zo wordt in plaats

Afb. 13. De constructie in de nok van de spanten wordt lokaal versterkt door strippen in te lassen. (Tekening Holland Railconsult, Utrecht)

van een T-doorsnede een I-doorsnede gevormd (afb. 13 en 14). Hierdoor worden de spanningen tot acceptabele proporties teruggebracht.

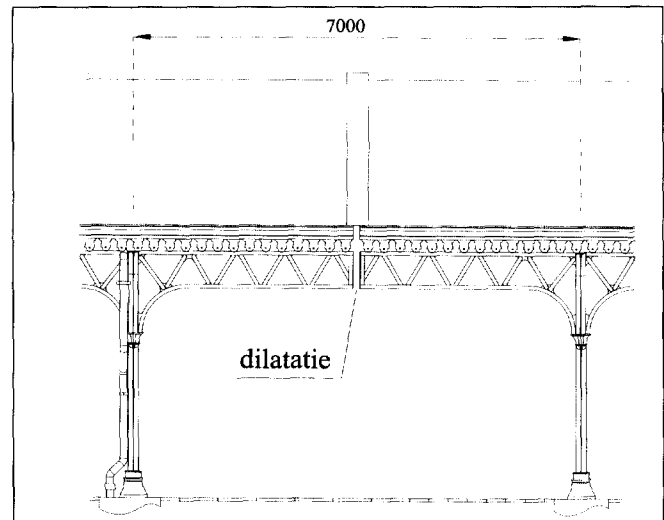
Afb. 15. De dilatatie. (Tekening Holland Railconsult, Utrecht)

Kappen met een lengte van 450 m zetten in de zomer tot 18 cm uit en krimpen in de winter 18 cm ten opzichte van de neutrale stand. Deze uitzetting dacht Van Heukelom op te lossen door de gordingen aan één zijde met een slobgat aan te sluiten. De kolommen klemde hij in langsrichting van de kappen in de fundering in.

Al gauw echter werd de verf bij het slobgat weggeschuurd en zijn de los beoogde onderdelen aan elkaar geroest of geverfd, zodat de uitzetting geblokkeerd werd. De kolommen moesten dus als pendelkolom gaan functioneren, dat wil zeggen zowel onderin als bovenin scharnierend aansluiten. Hierdoor zijn onderin nagenoeg alle gietijzeren opleggingen gebroken (afb. 10). Ook bovenin de kolommen moet er een scharnier ontstaan in de spanten. Hier is de constructie juist extra verstijfd met gietijzeren kapitelen. Onder deze kapitelen

Om de uitzettingsproblemen op te lossen, is de kap enkele keren gedilateerd, dat wil zeggen in segmenten gesplitst. Bij deze dilatatie zijn de gordingen in het veld gedeeld, zodat één overspanning wordt omgezet in twee uitkragingen (afb. 15). De gordingen blijken deze belasting qua sterkte en vervormingen op te kunnen nemen; ze zijn echter niet meer stabiel en kantelen. Om dit probleem op te lossen is een vergelijkbare oplossing gekozen als destijds in de hoge kap door Van Heukelom. Aan de einden van de uitkragingen zijn de

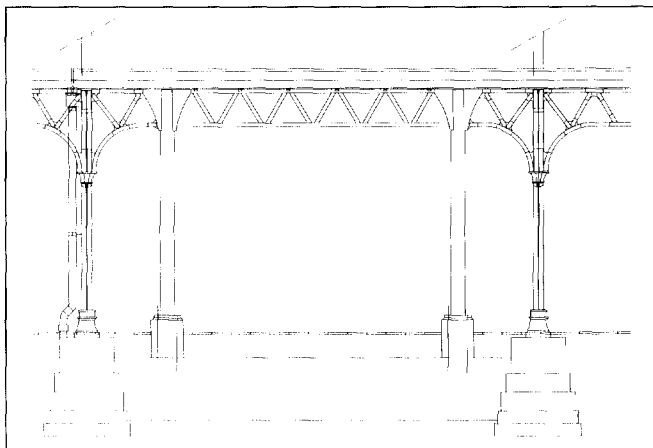
Doordat de hoge spanten dubbel zijn uitgevoerd, zijn zij in combinatie met de langsliggers in langsrichting van de kappen stabiel. De lage spanten zijn echter, zelfs als er geen scharnieren zouden zijn toegevoegd, niet in staat stabiliteit in langsrichting te geven aangezien ze te buigslap zijn. Daarom moet er in elk gedilateerd deel van de lage kap een stabiliteitsportaal worden toegevoegd. Dit portaal is modern vormgegeven in zijn profielkeuze van kokers voor het vakwerk en buizen voor de kolommen, maar het vakwerk voegt zich door de oogharen bezien naar de langsliggers van de oude kap (afb. 20). Het portaal is zo licht mogelijk uitgevoerd en benut ook de naastliggende oude spanten om de langskrachten te weerstaan.

Afb. 20. Het stabiliteitsportaal voegt zich naar de langsliggers van de kap. (Tekening Holland Railconsult, Utrecht)

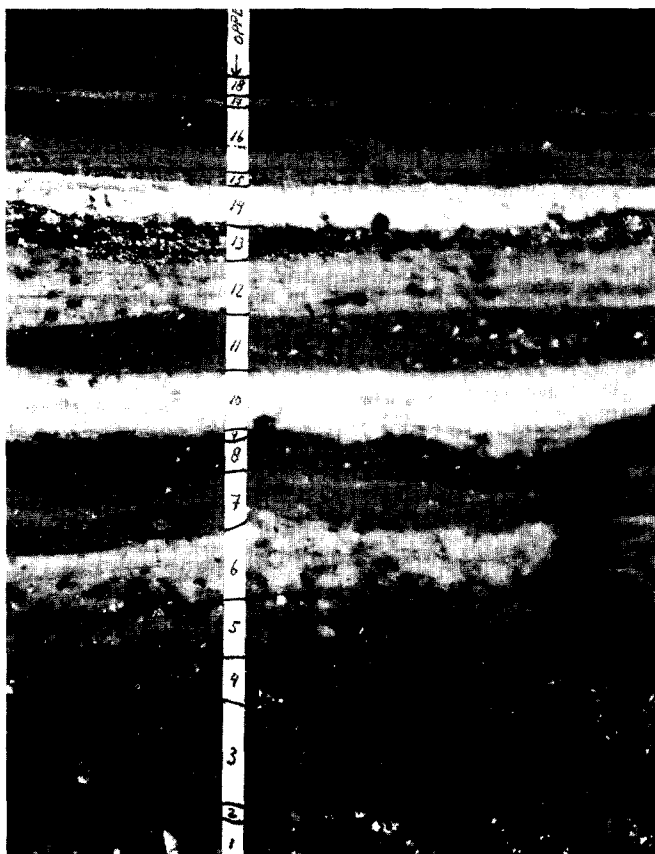
Alle sinds de aanleg op de constructie aangebrachte verflagen bleken nog aanwezig: een 18 à 19-tal met een totale dikte van ruim 1,5 mm (afb. 24)! Dit betekent één schilderbeurt per zes à zeven jaar, als men de grondlagen in mindering brengt. Dit goede onderhoud en deze grote laagdikte van de opeenvolgende afwerklagen verklaren de relatief uitzonderlijk goede staat waarin de constructie verkeert.

Afb. 24. De totale laagdikte van de conservering was ruim 1,5 mm, bestaande uit 18 à 19 verflagen. (Foto ir. E.J. Nusselder, 's-Gravenhage)
