DE RESTAURATIES VAN HET RIETVELD SCHRÖDERHUIS

EEN REFLECTIE

MARIE-THÉRÈSE VAN THOOR

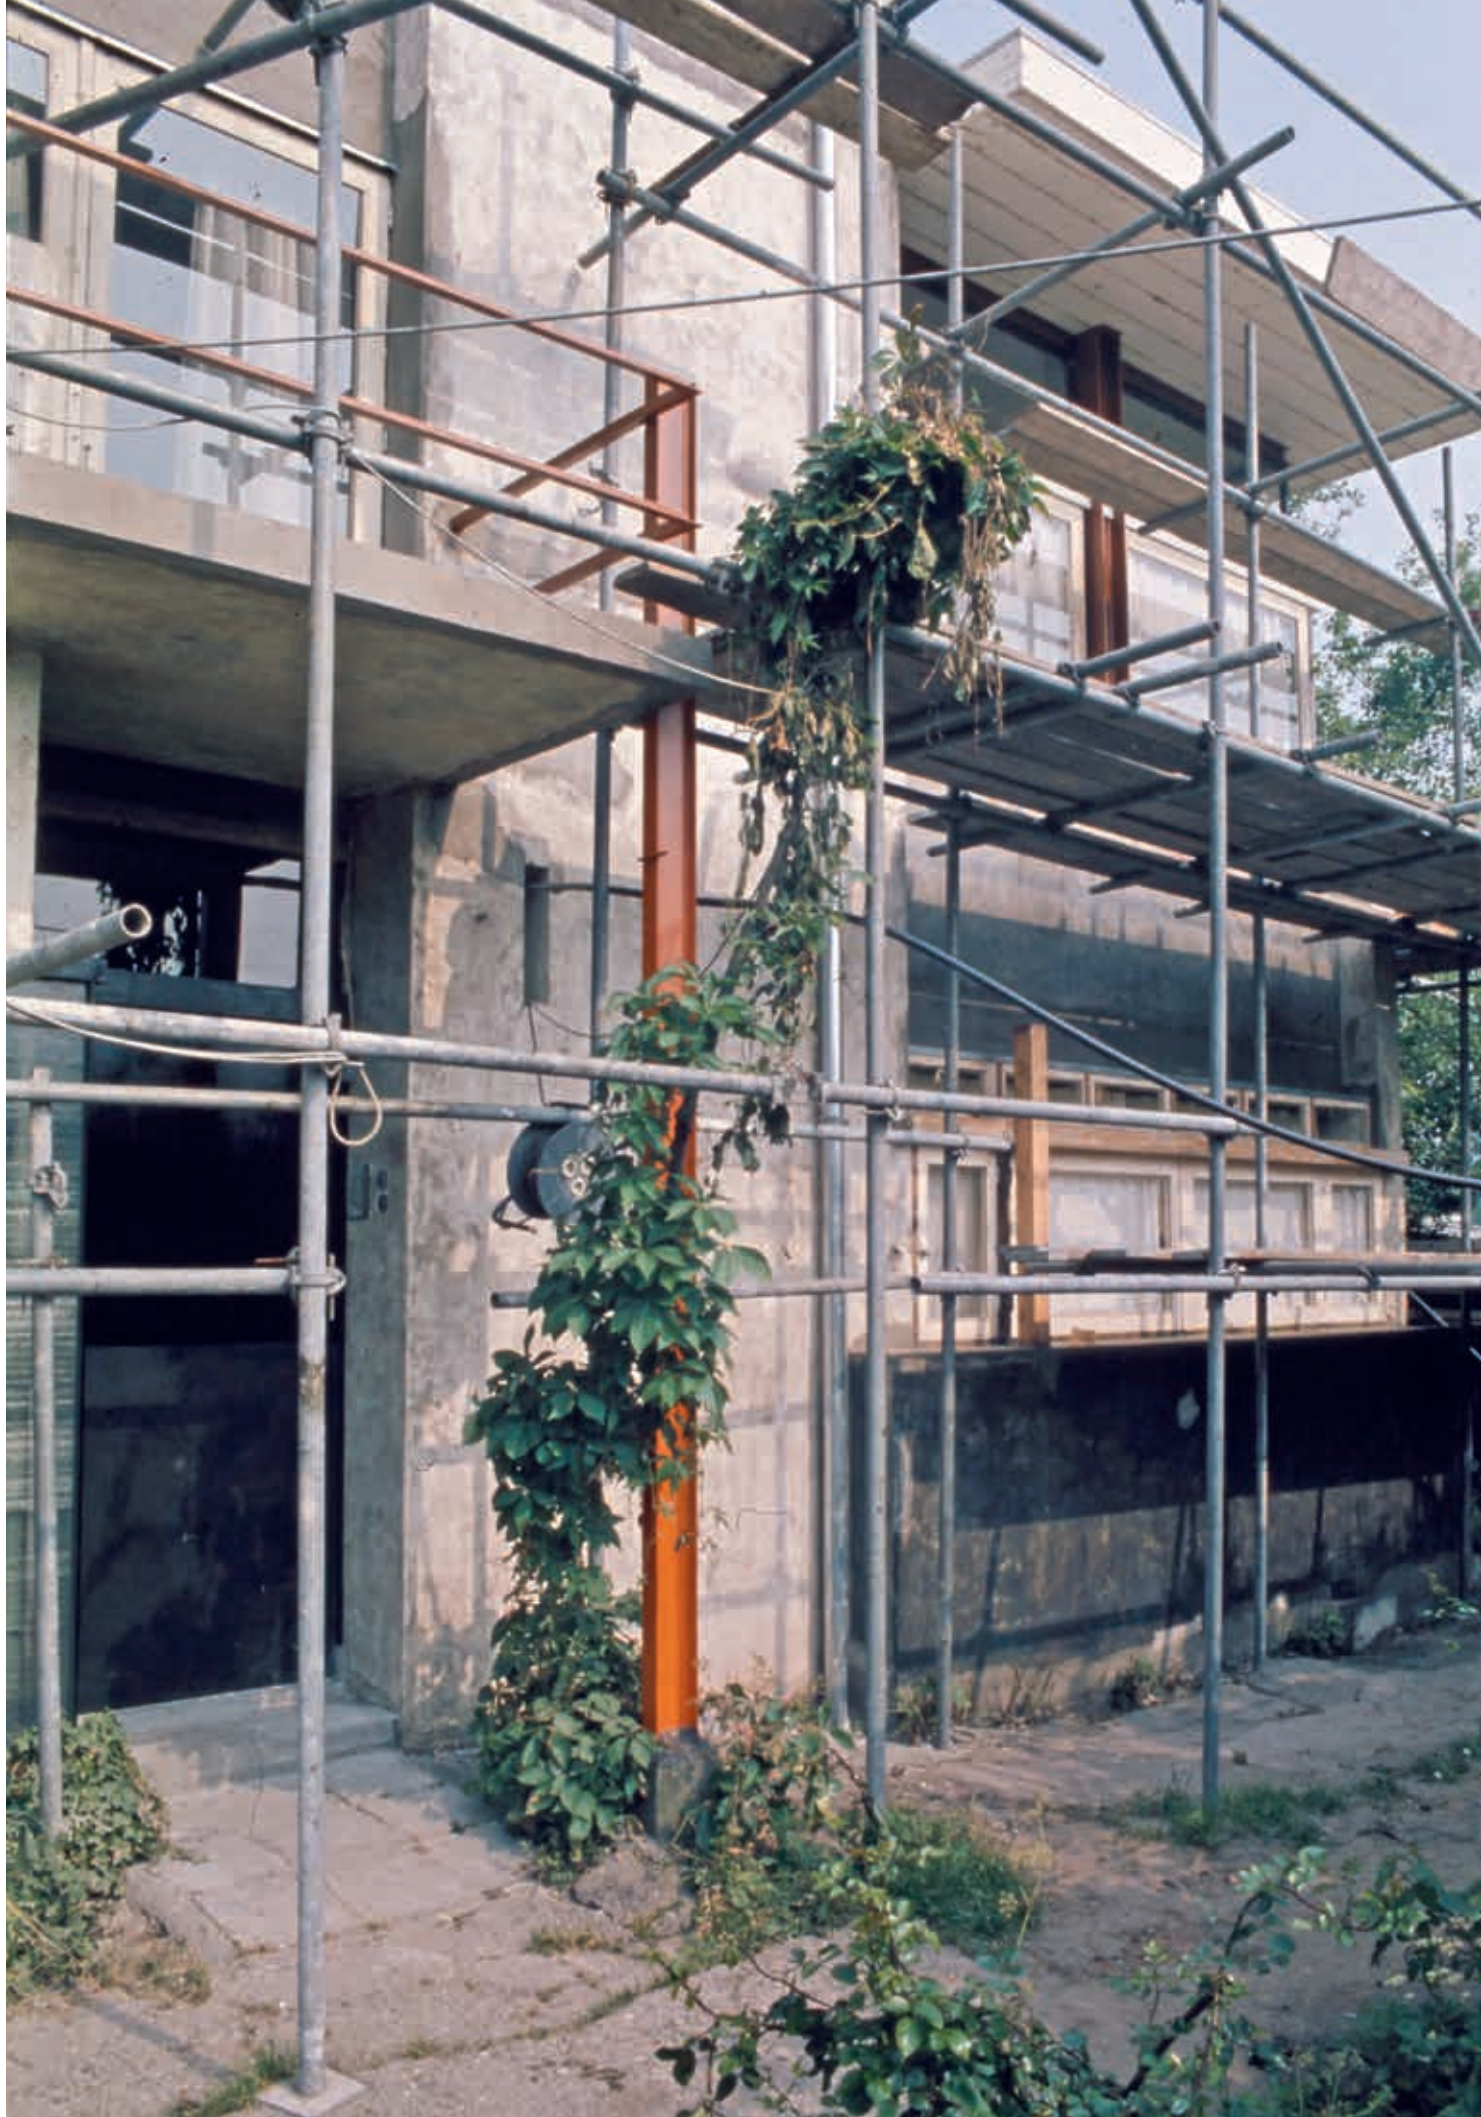
4. Het Rietveld Schröderhuis in de steigers tijdens de restauratie van het exterieur, 1974 (Rietveld Schröder Archief, CMU)

De restauratie van het exterieur werd uitgevoerd tussen maart en september 1974 (afb. 4). Het huis was niet stabiel en kampte met problemen die waren terug te voeren tot de ongewone experimenten met en combinaties van traditionele en moderne materialen (baksteen, staal, beton) en hun eigenschappen. Vocht en roest hadden ernstige schade aan muren en dak veroorzaakt. In zijn bijdrage aan *Het Rietveld Schröderhuis* (2009) en in een recente *Notitie* (2018) beschrijft Mulder hoe hij deze problemen invasief en met eigentijdse materialen en technieken heeft aangepakt. Hij

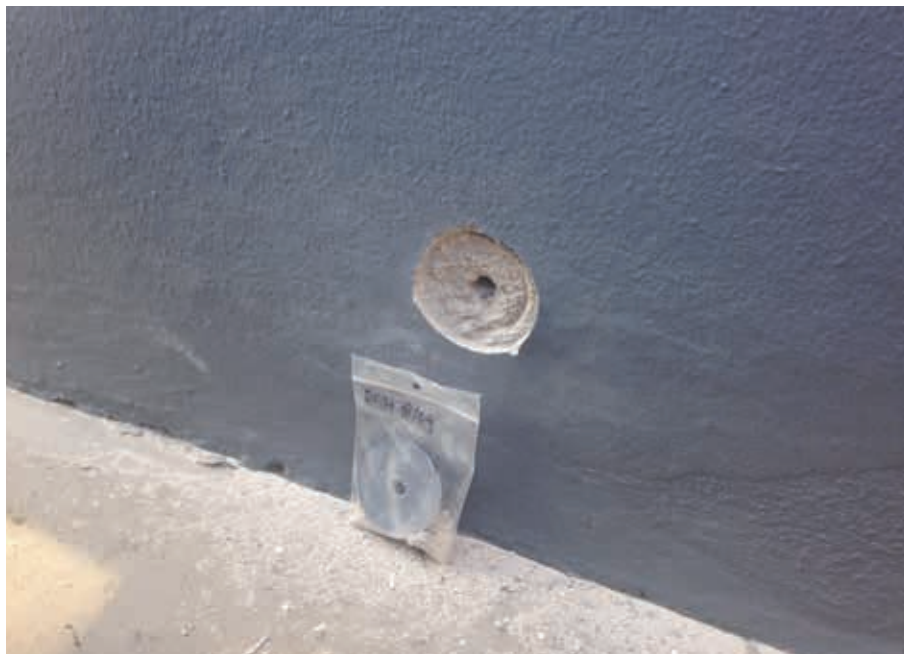
17. In 2018 hebben TNO en Stichting Restauratie Atelier Limburg monsters genomen van bepaalde plekken aan het exterieur en in het interieur van het Rietveld Schröderhuis. De foto toont een monster uit de balkonmuur aan de oostgevel (foto auteur)
