BOUW- EN RESTAURATIE- GESCHIEDENIS VAN HET AMSTERDAMSE STADHUIS EN PALEIS IN VOGELVLUCHT (1648-1968)

PIETER VLAARDINGERBROEK

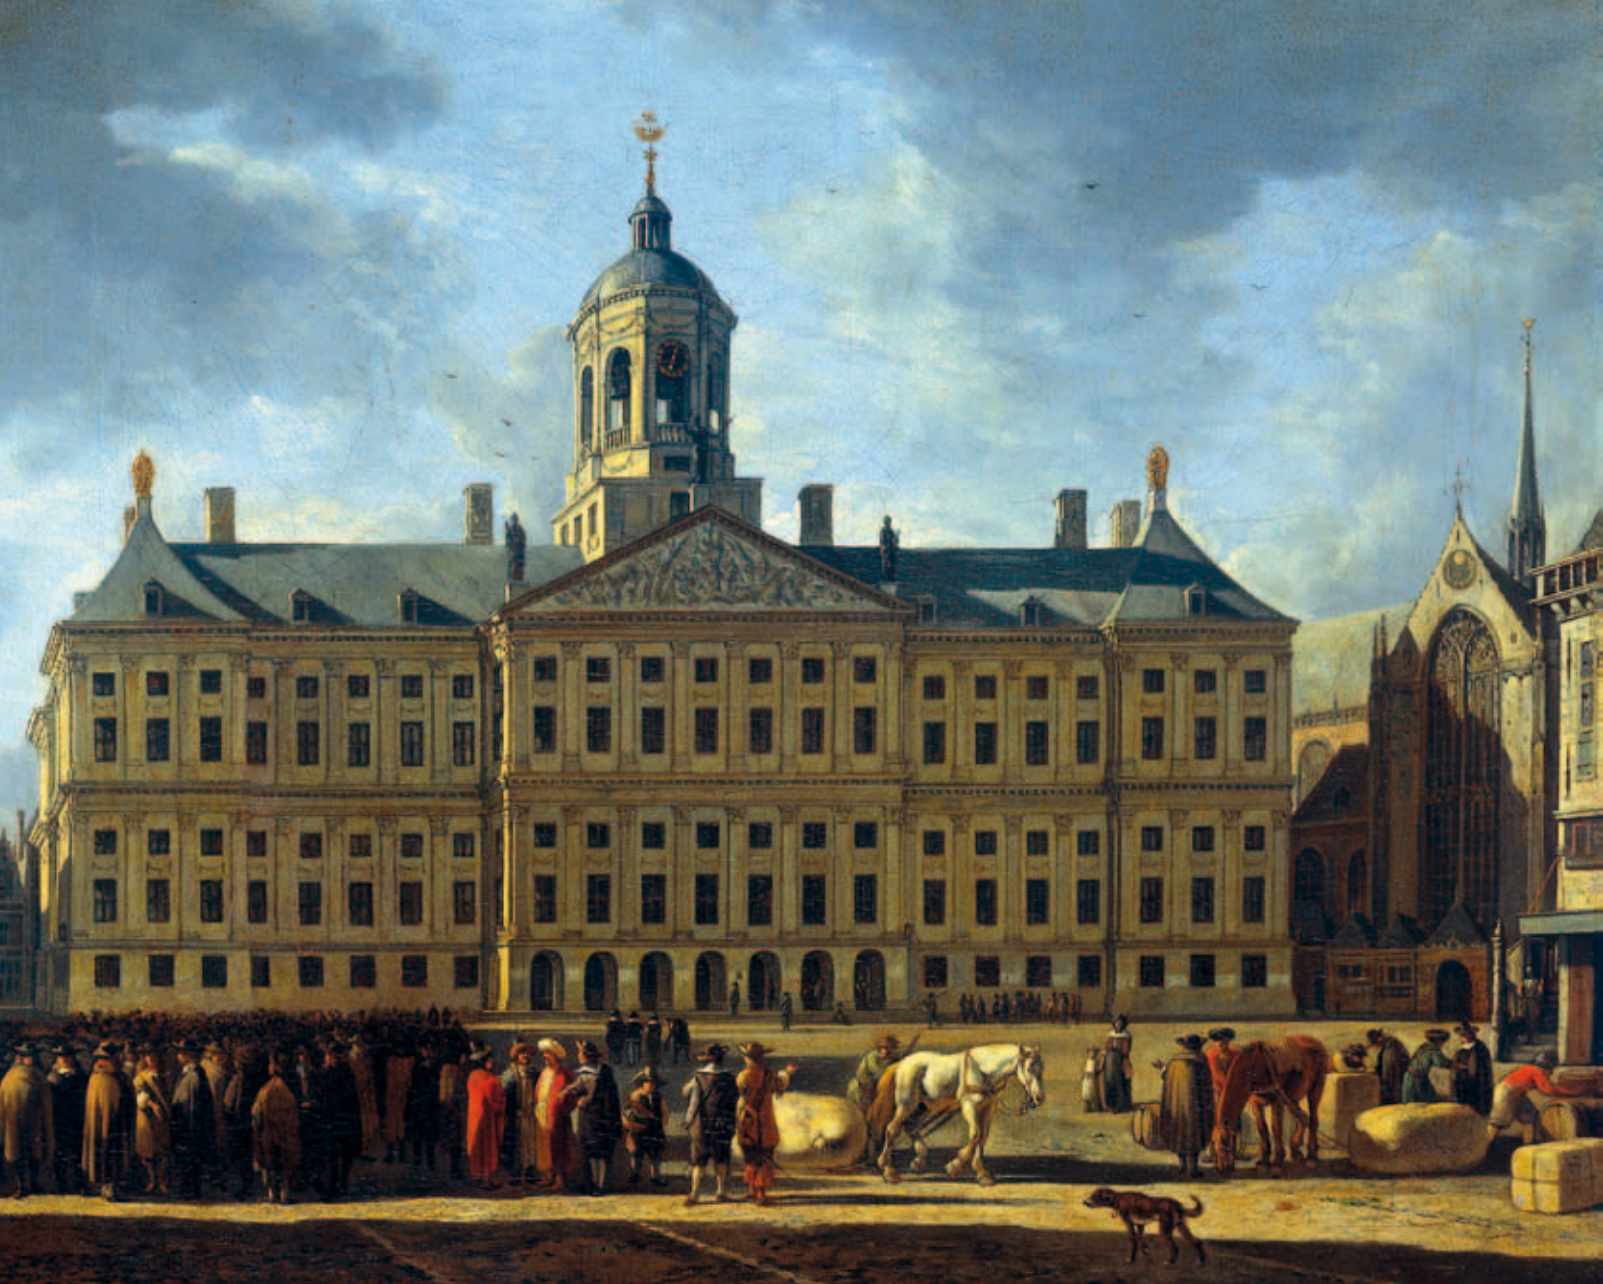
▲ 1. Gerrit Adriaensz. Berckheyde, *Het stadhuis van Amsterdam*, 1672 (foto Rijksmuseum)

De 90 voet hoge gevels van het stadhuis werden bekleed met grote zandsteenblokken. Boven het vlak vormgegeven basement werd een composiete met daarop een Korinthische pilasterstelling geplaatst. De voor- en achtergevel zijn voorzien van grote timpanen, die door Artus Quellinus gevuld werden met beeldhouwwerk in wit Carrara marmer (afb.1).

De blikvangers van het ontwerp waren de grote frontons van voor- en achtergevel. Hun beeldhouwde timpanen in wit marmer behoren tot de grootste beeldhouwwerken die tot die tijd in Europa zijn vervaardigd. De keuze voor het witte marmer heeft een duidelijk klassieke connotatie; marmer en beeldhouwwerk zorgden ervoor dat de timpanen het centrale aandachtspunt werden van alle beschouwers. Van Campen had dit effect doelbewust gecreëerd, omdat in de sculptuur het zelfbeeld van de stad tot uiting werd gebracht: Amsterdam als centrum van de wereldzeeën en de continenten.

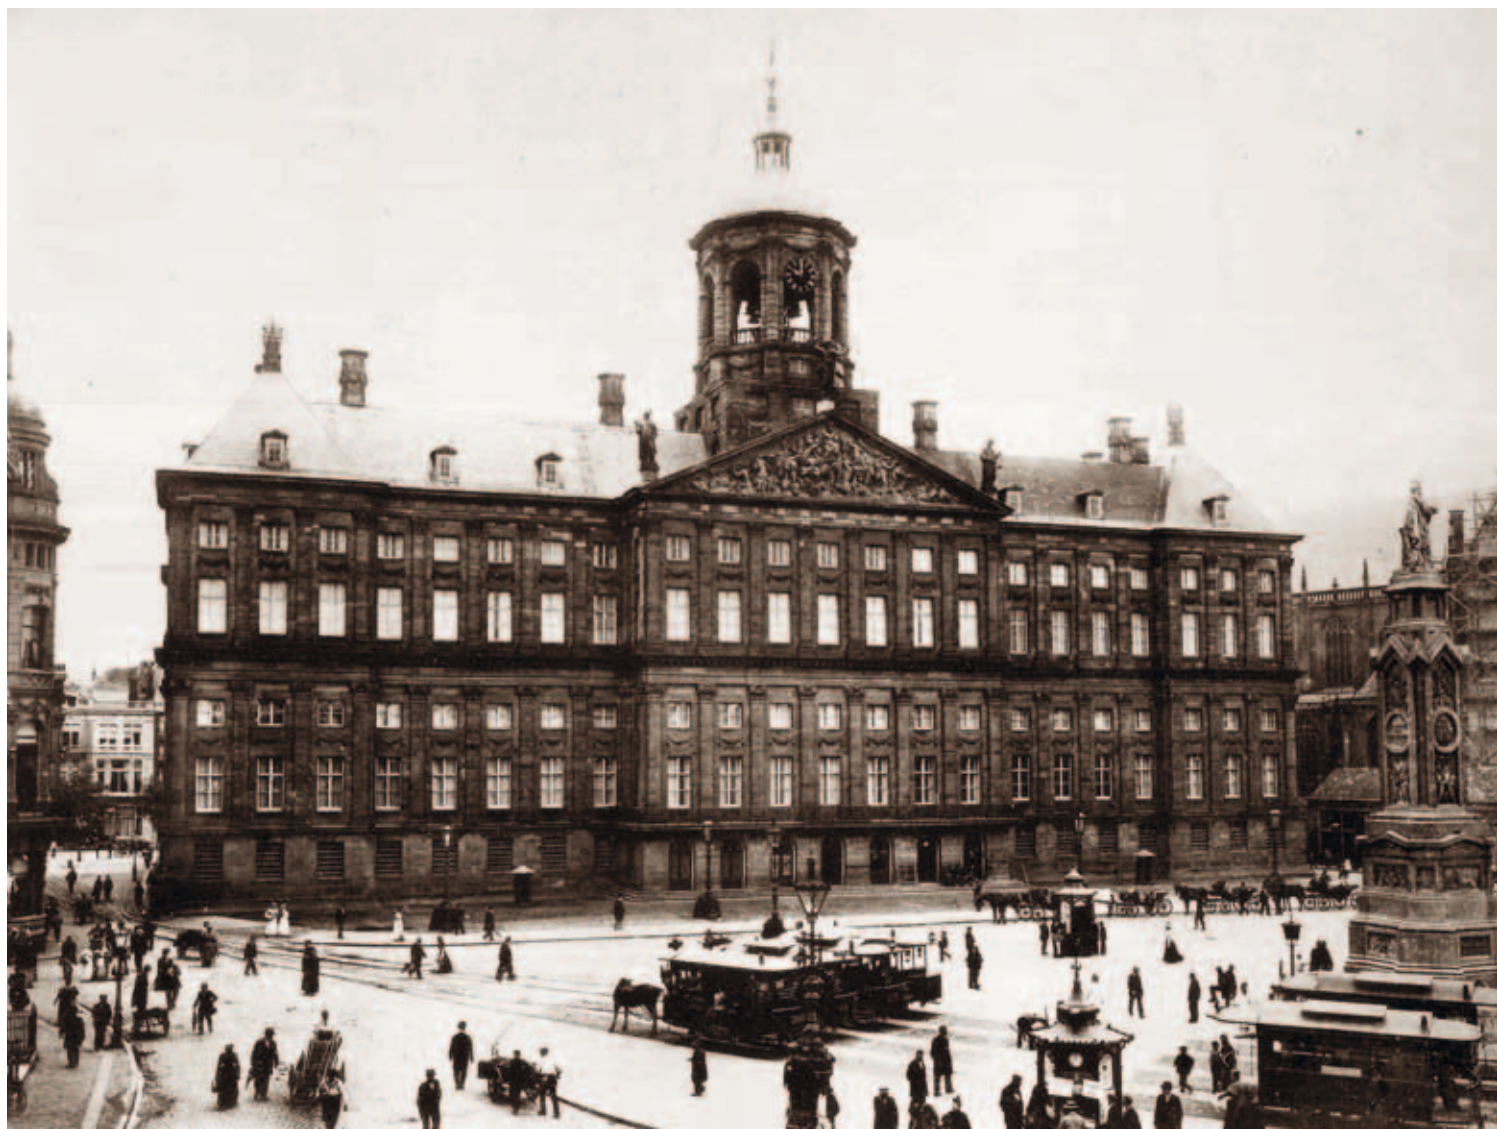
Het exterieur van het gebouw veranderde in de tijd van Lodewijk Napoleon niet veel. Er werd een balkon aan de Damzijde toegevoegd, terwijl de tot dan toe open galerij aan de Dam werd dichtgezet. Het vernieuwen van de ramen had het grootste effect op het gebouw. De bruin geschilderde ramen met glas-in-lood werden vervangen door witgeschilderde empire vensters met grote ruiten. Hiermee werd niet alleen een grotere mate van comfort in het interieur bereikt – de zeventiende-eeuwse ramen waren versleten en lieten veel tocht door – maar werd ook de bestaande kleurstelling van de gevels gewijzigd. De lichte zeventiende-eeuwse zandstenen gevels waren in de loop van hun bestaan donker geworden, terwijl de zeventiende-eeuwse donkere ramen vervangen werden door lichte ramen. Met andere woorden, na de vervanging van de

ramen had zich een inversie van het kleurbeeld voorgedaan (afb.5). Dat wat in de zeventiende eeuw licht was, was in 1808 donker geworden, dat wat donker was, licht.

5. De façade van het Paleis op de Dam rond 1900. Uit: C.T.J. Louis Rieber, *Het koninklijk paleis te Amsterdam*, Leiden/Haarlem 1902, plaat II

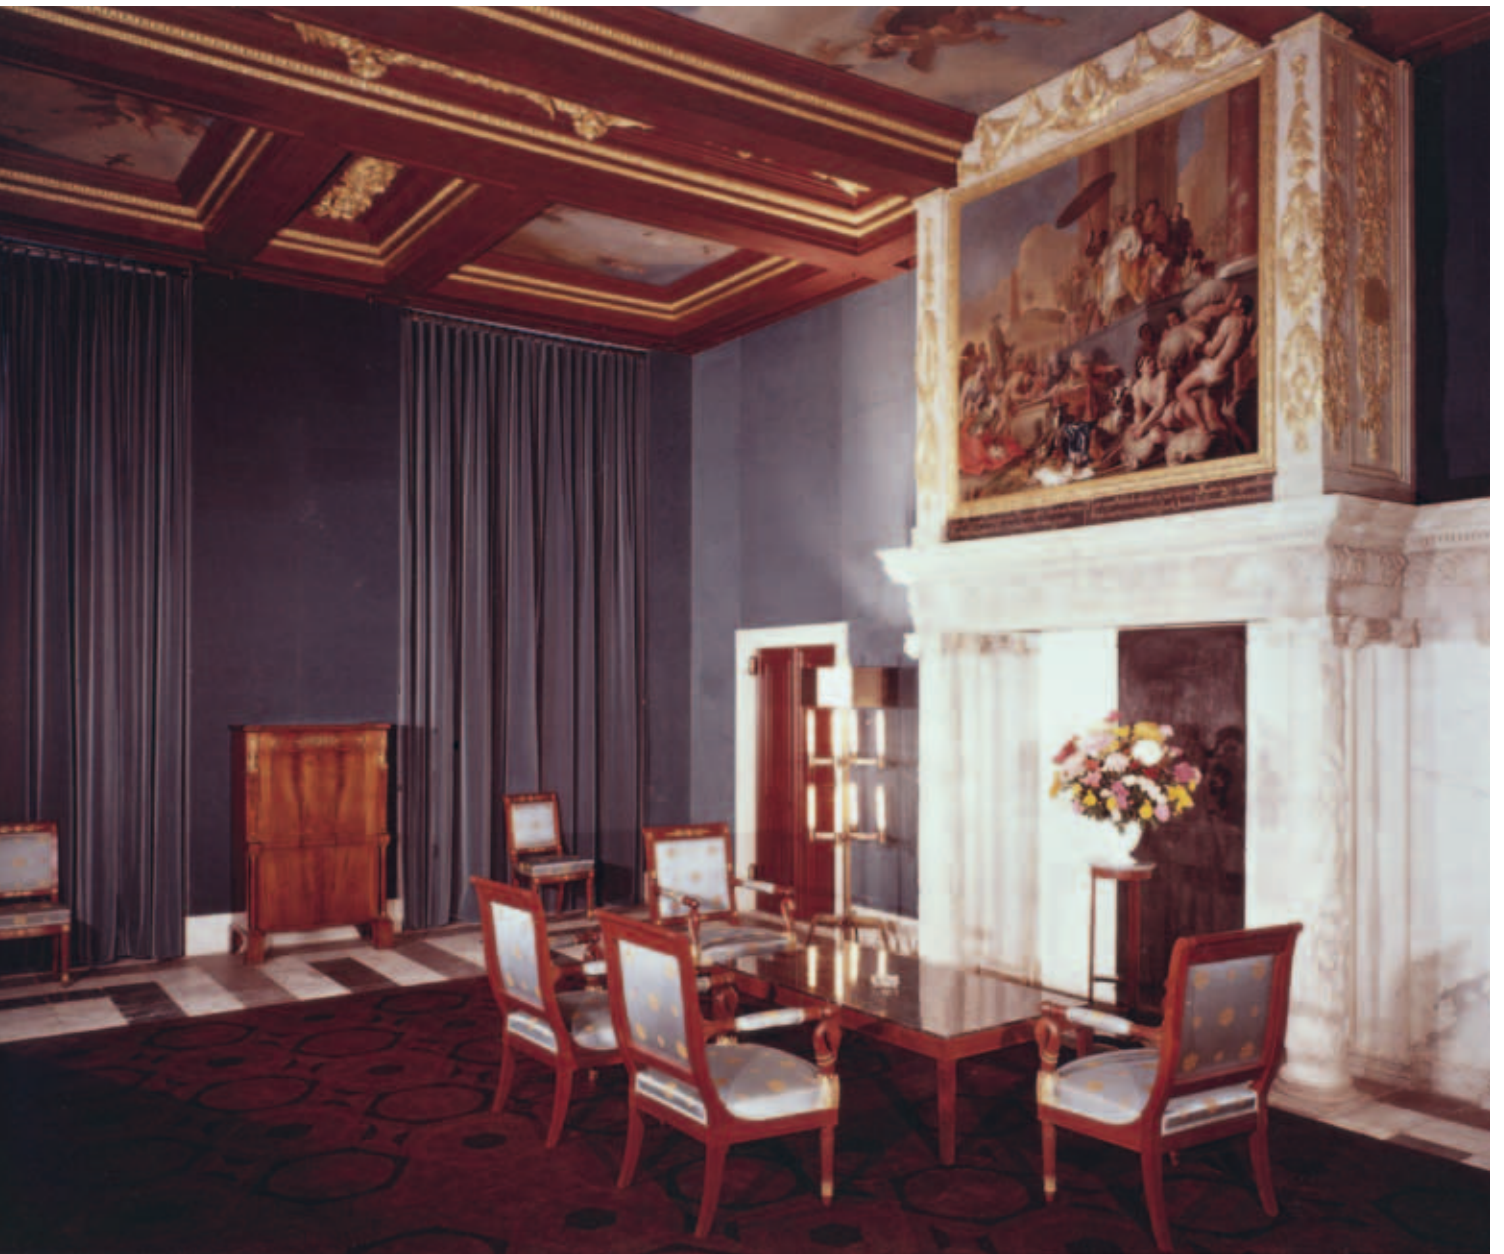
6. De Thesaurie Ordinaris na de restauratie door Wegener Sleswijk, circa 1968 (foto Koninklijk Huisarchief)

negentiende-eeuwse interieurafwerking; alleen het empire meubilair en de kroonluchters bleven gehandhaafd. Het gebouw werd teruggebracht tot op het zeventiende-eeuwse skelet en vervolgens aangekleed, waardoor interieurs ontstonden die sterk geënt waren op de zeventiende eeuw, alleen wel voorzien van moderne velours wandbespanningen (afb.6). Wegener Sleeswijk hanteerde hierbij een duidelijk restauratieconcept: het creëren van een coherent ontwerp waarin de oorspronkelijke en gereconstrueerde zeventiende-eeuwse onderdelen van het gebouw en het empire meubilair met elkaar zouden harmoniëren.

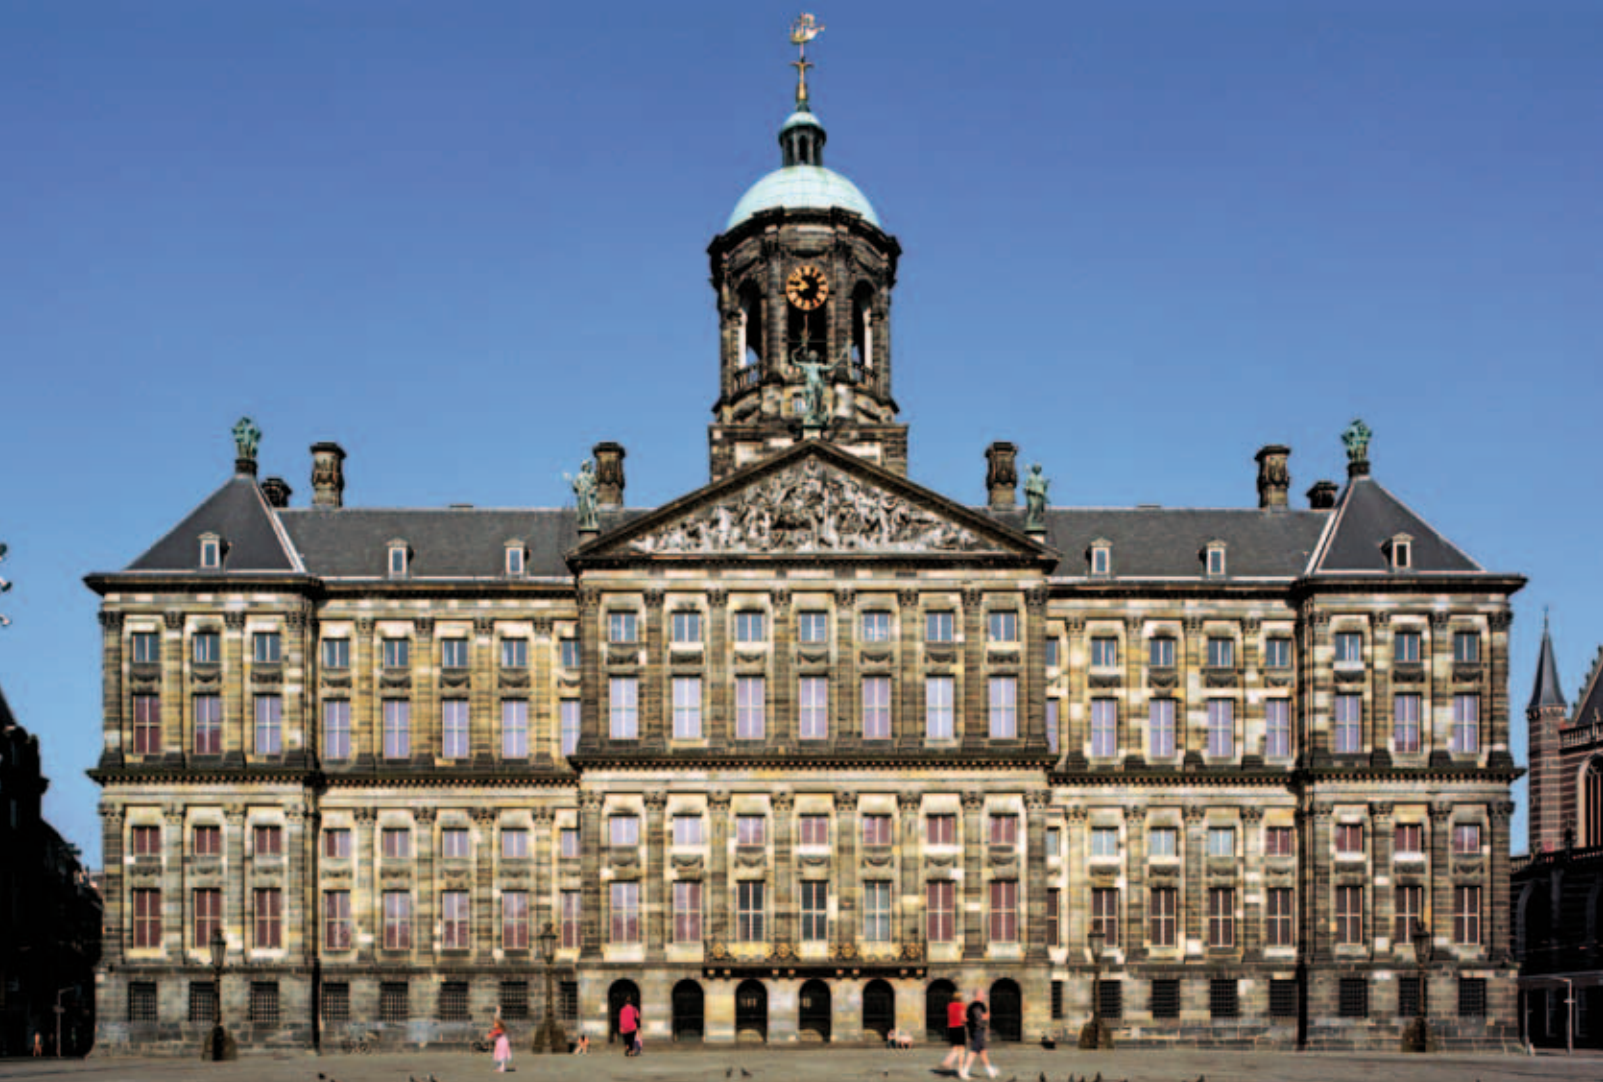
▲ Voorgevel voor restauratie (foto Rijksgebouwendienst, Wim Ruigrok)

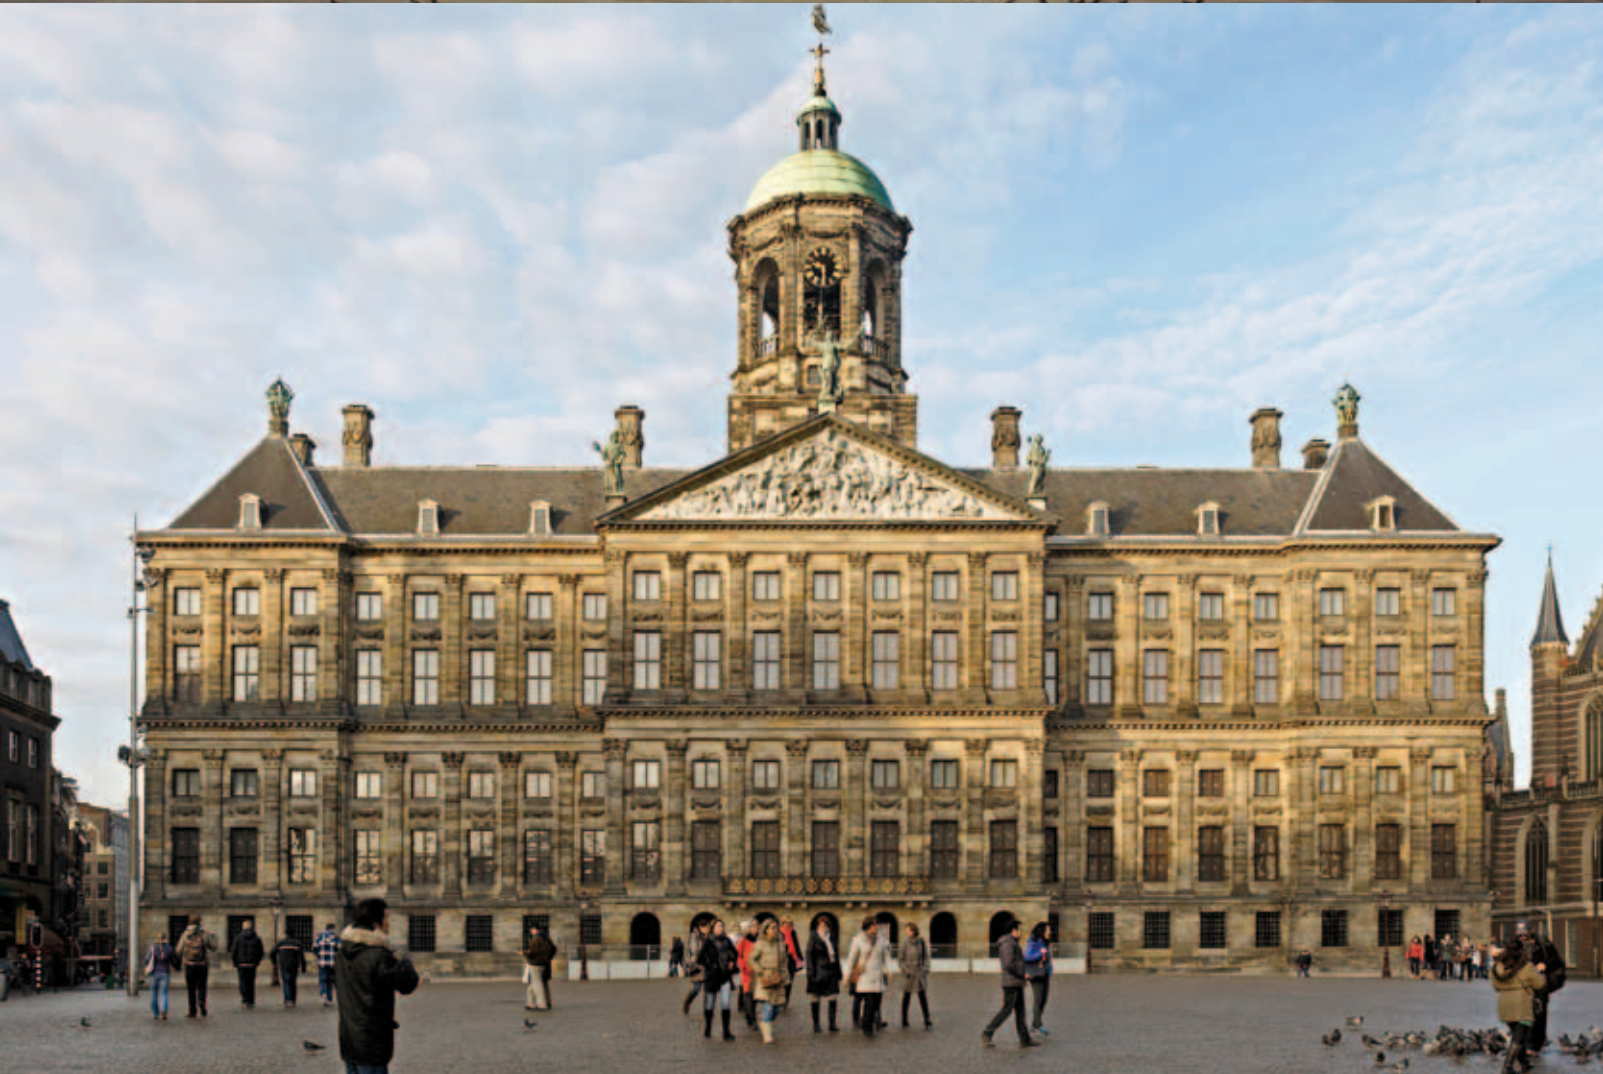
▼ Voorgevel na restauratie (foto Rijksgebouwendienst, Wim Ruigrok)
