# TERUGBLIK OP EEN GESLAAGD PROJECT

## DE RESTAURATIE VAN HET KONINKLIJK PALEIS AMSTERDAM

BERT VAN BOMMEL

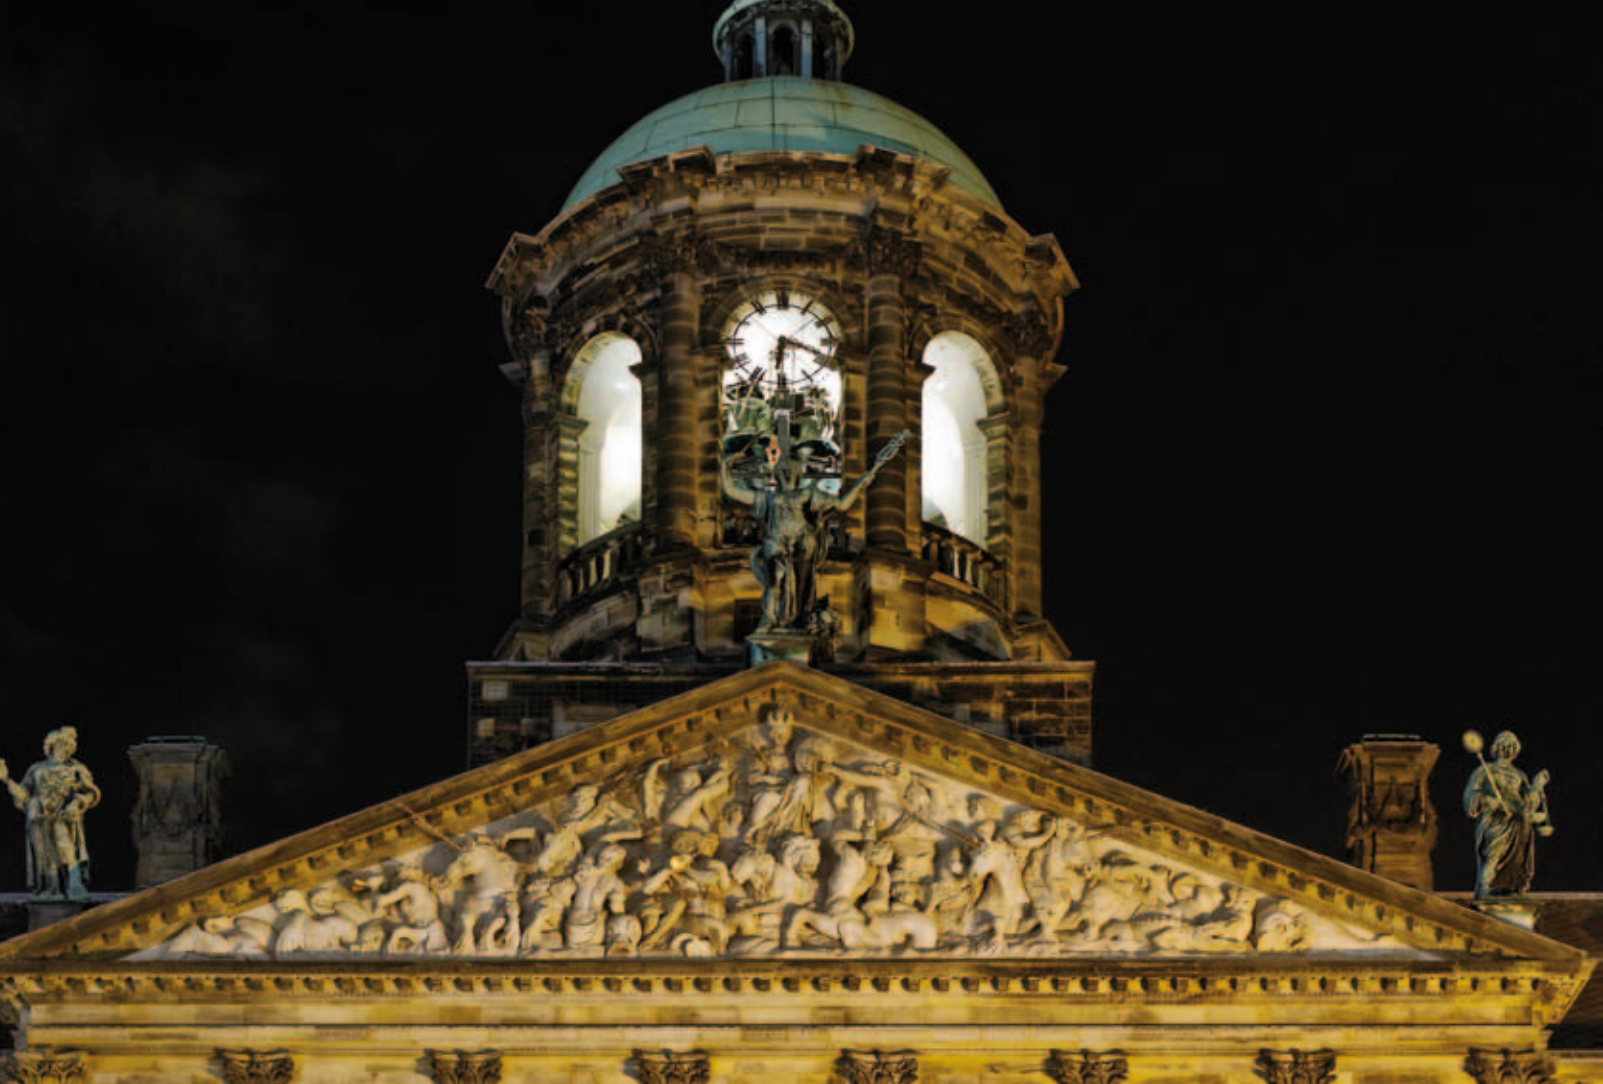
▲ Timpaan aan de Damzijde na restauratie, nachtopname (foto Rijksgebouwendienst, Wim Ruigrok)

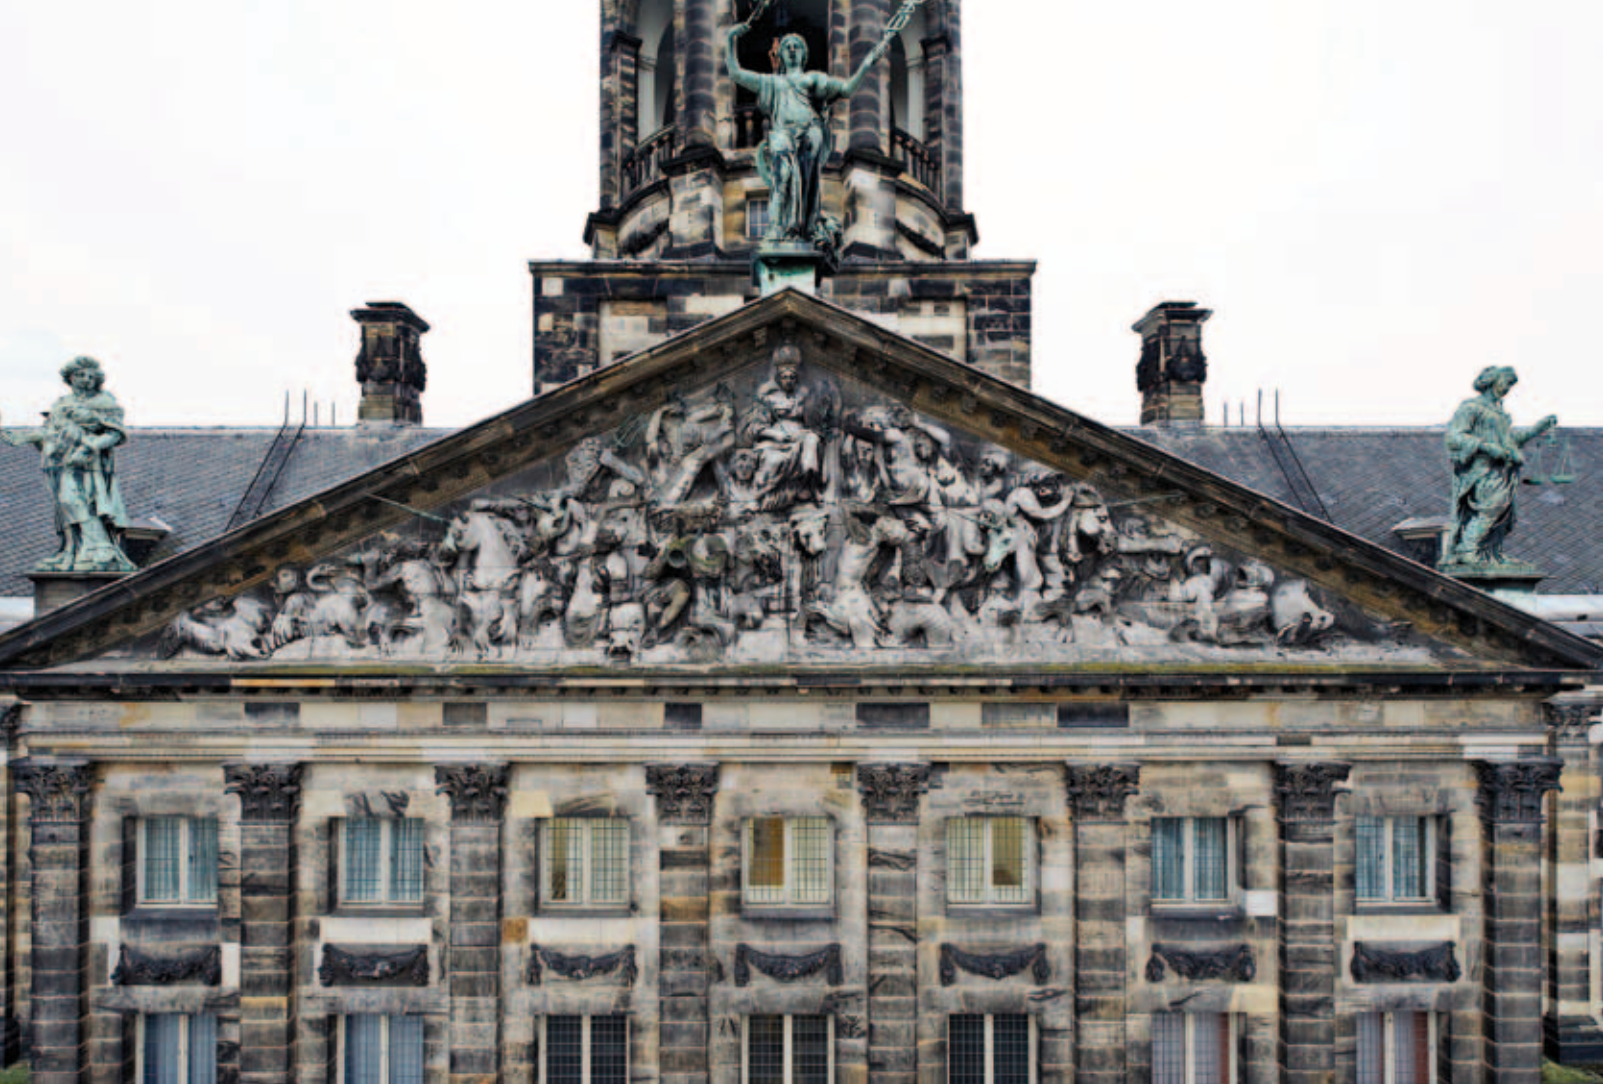
▲ Timpaan aan de Damzijde voor restauratie (foto Rijksgebouwendienst, Wim Ruigrok)

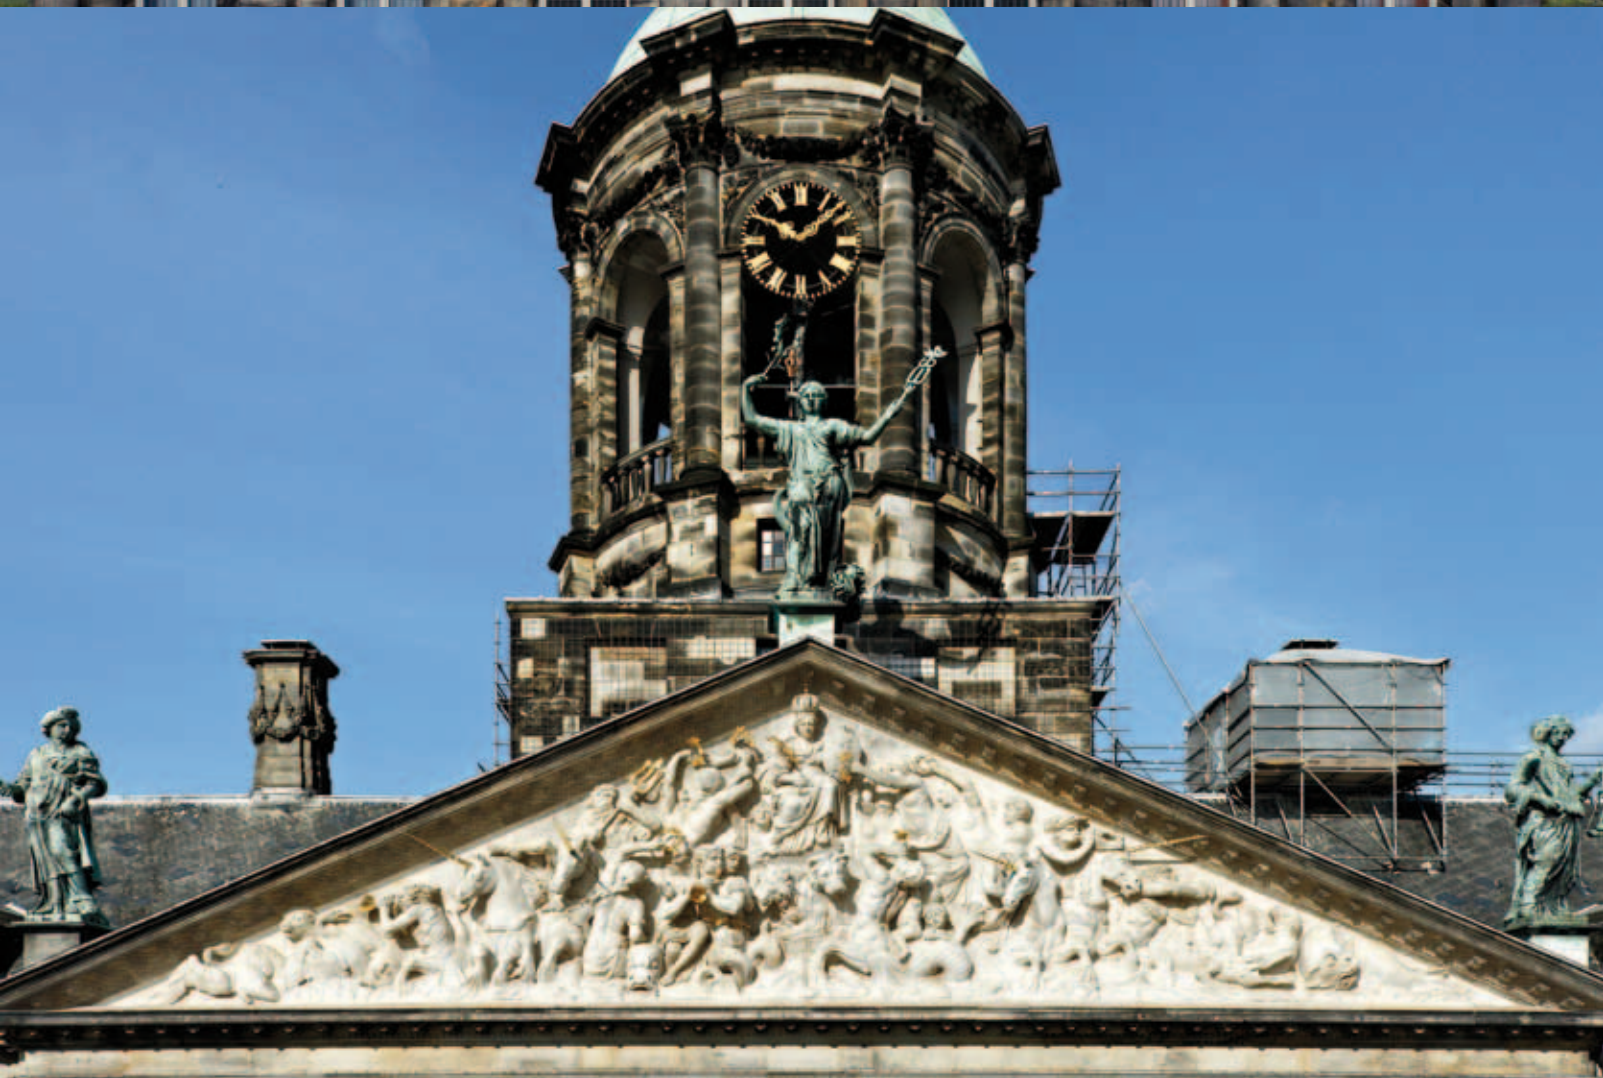
▼ Timpaan aan de Damzijde na restauratie (foto Rijksgebouwendienst, Wim Ruigrok)

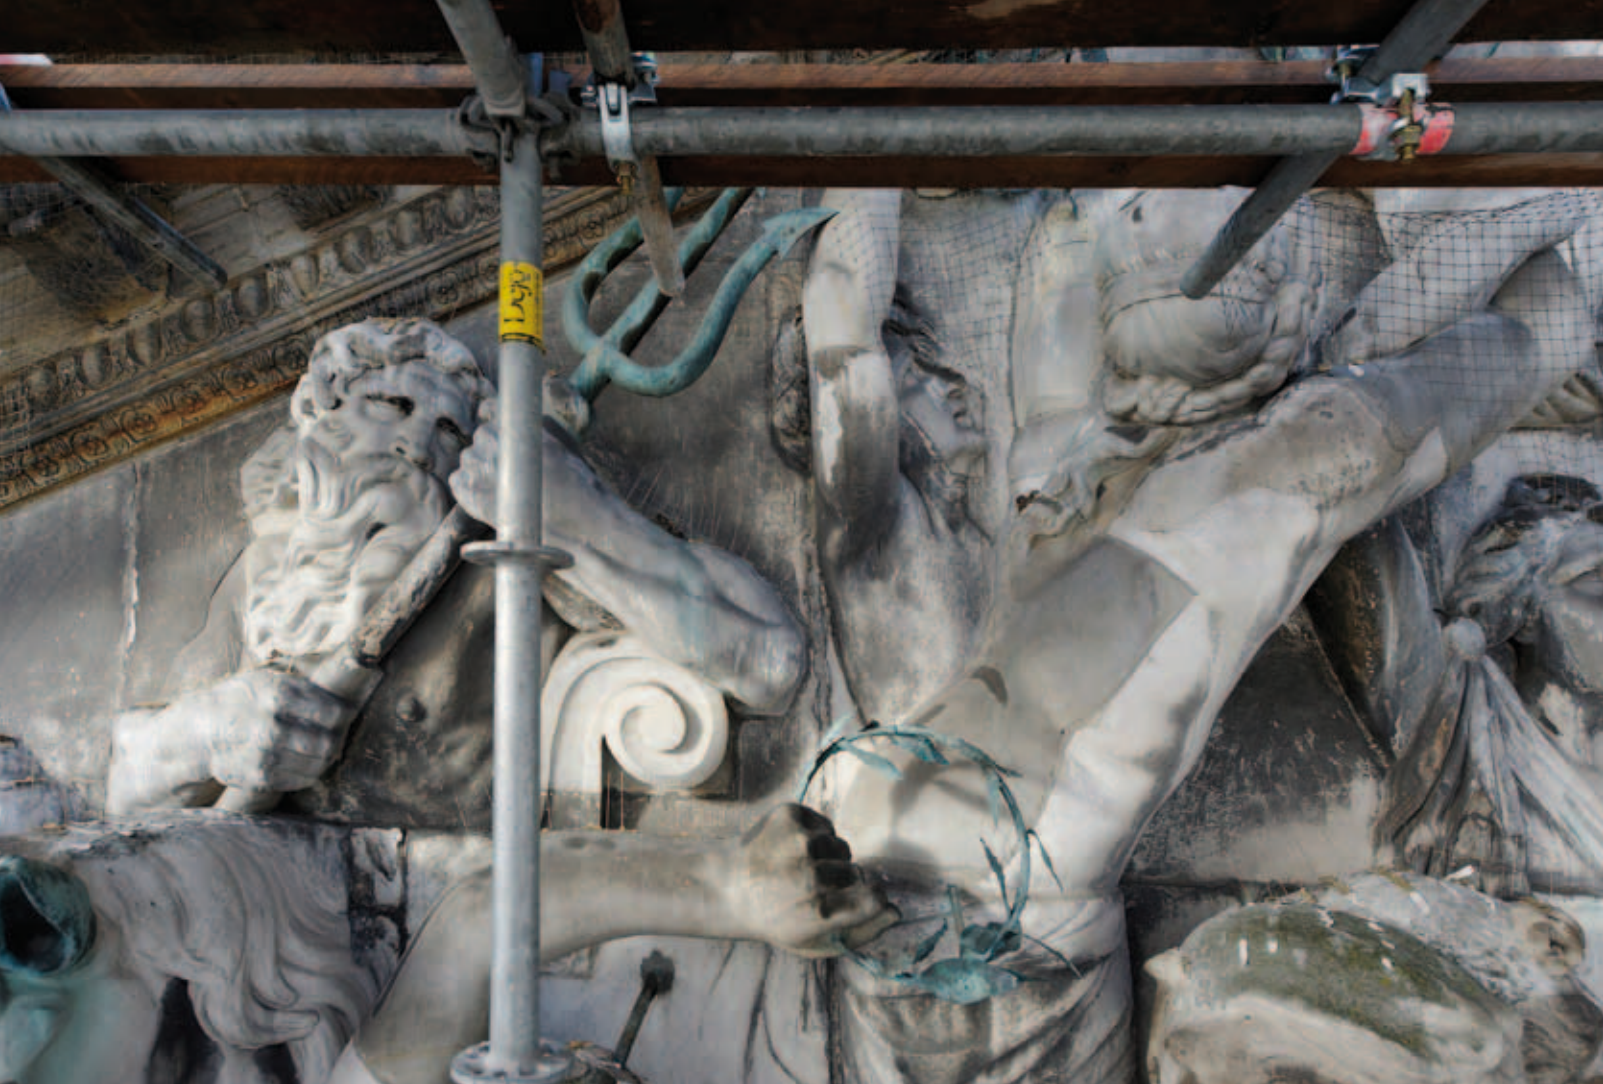
▲ Timpaan aan de Damzijde, detail voor restauratie (foto Rijksgebouwendienst, Wim Ruigrok)

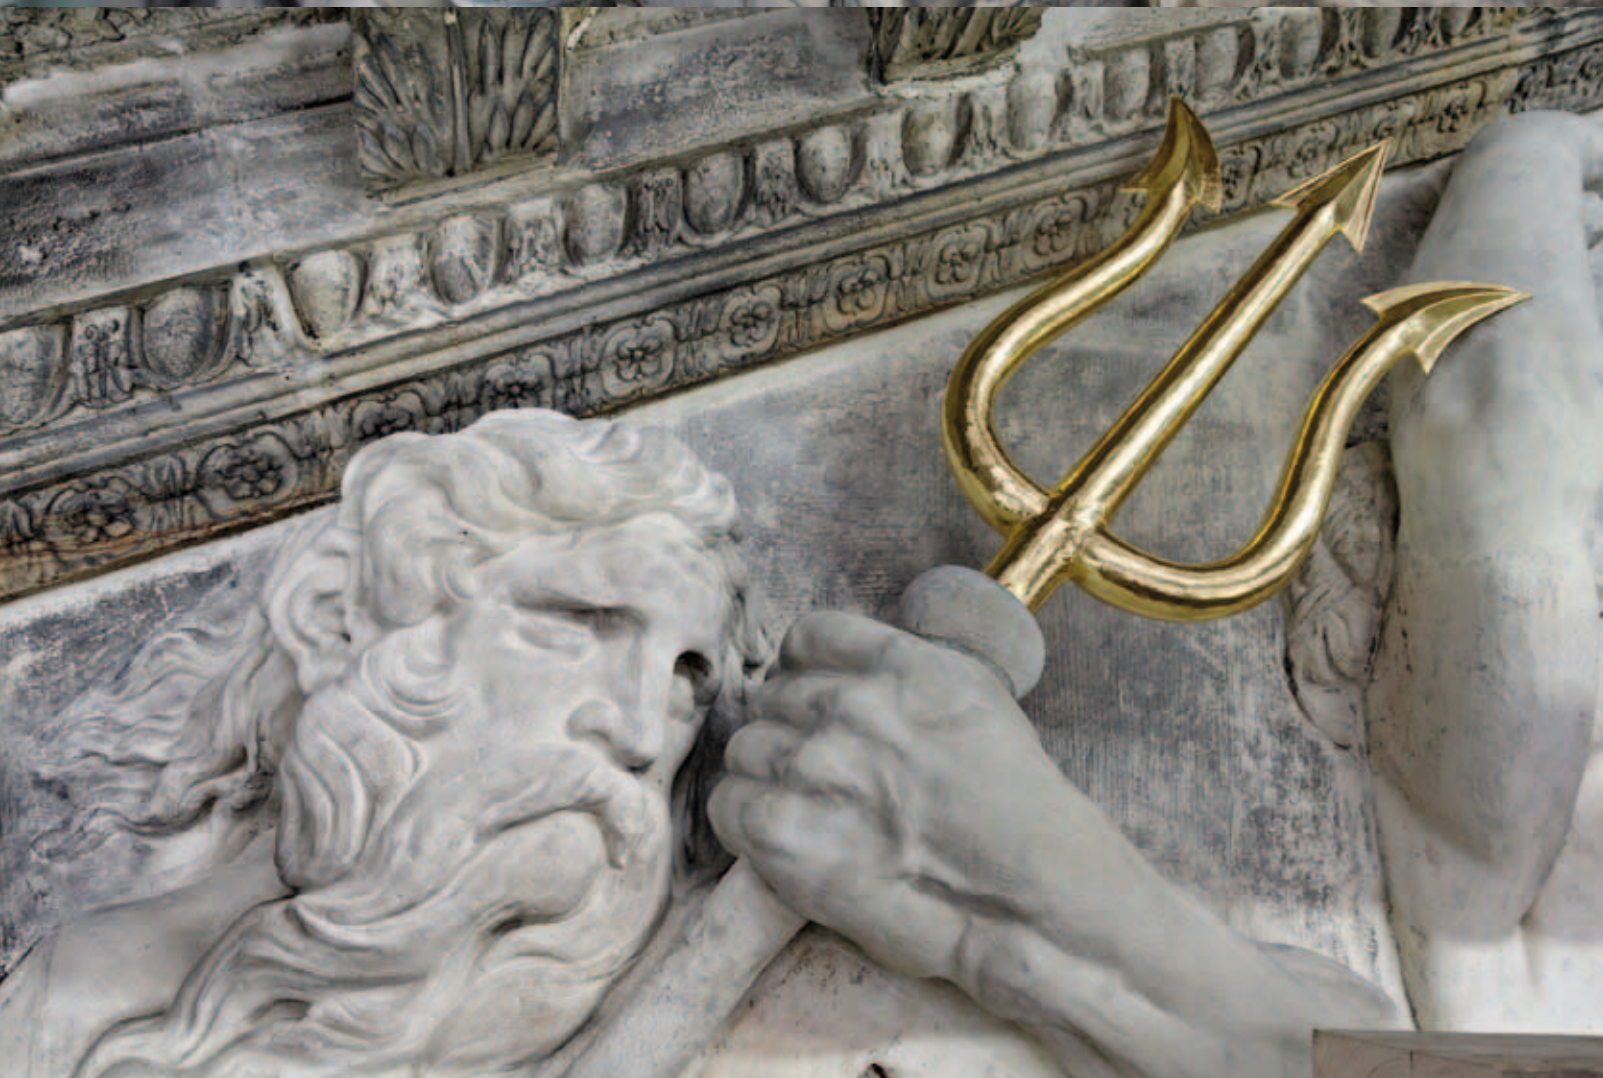
▼ Timpaan aan de Damzijde, detail na restauratie (foto Rijksgebouwendienst, Wim Ruigrok)

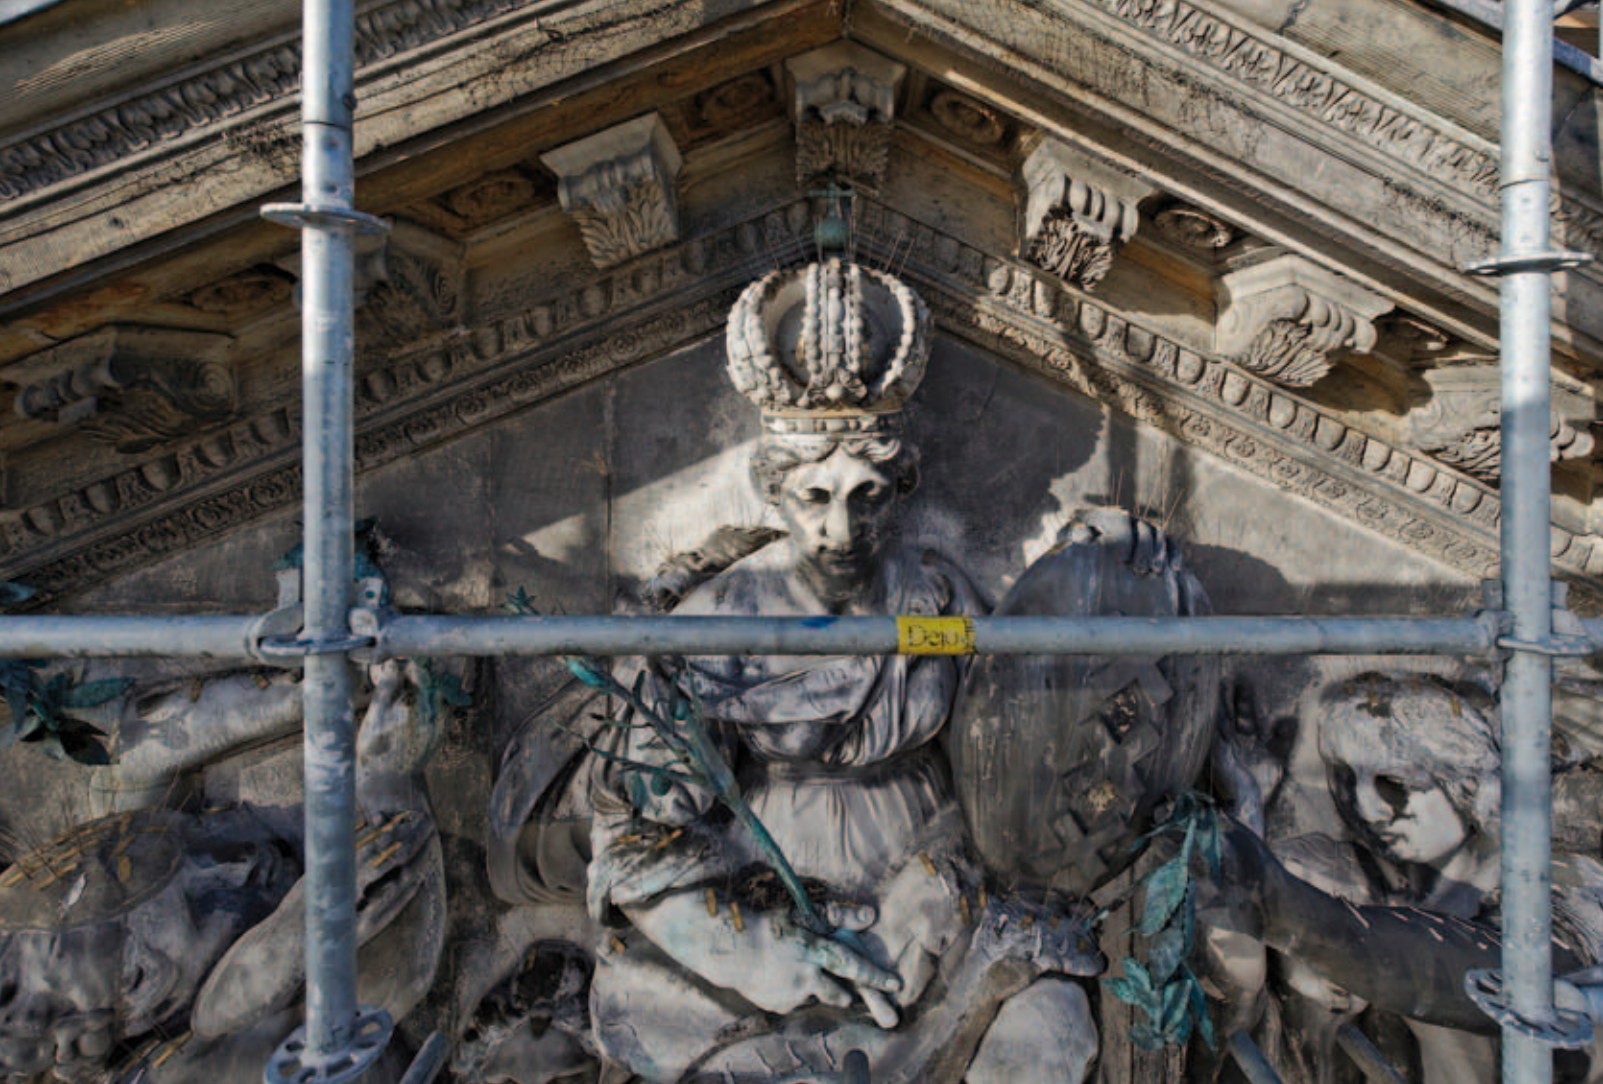
▲ Timpaan aan de Damzijde, detail stedemaagd voor restauratie (foto Rijksgebouwendienst, Wim Ruigrok)

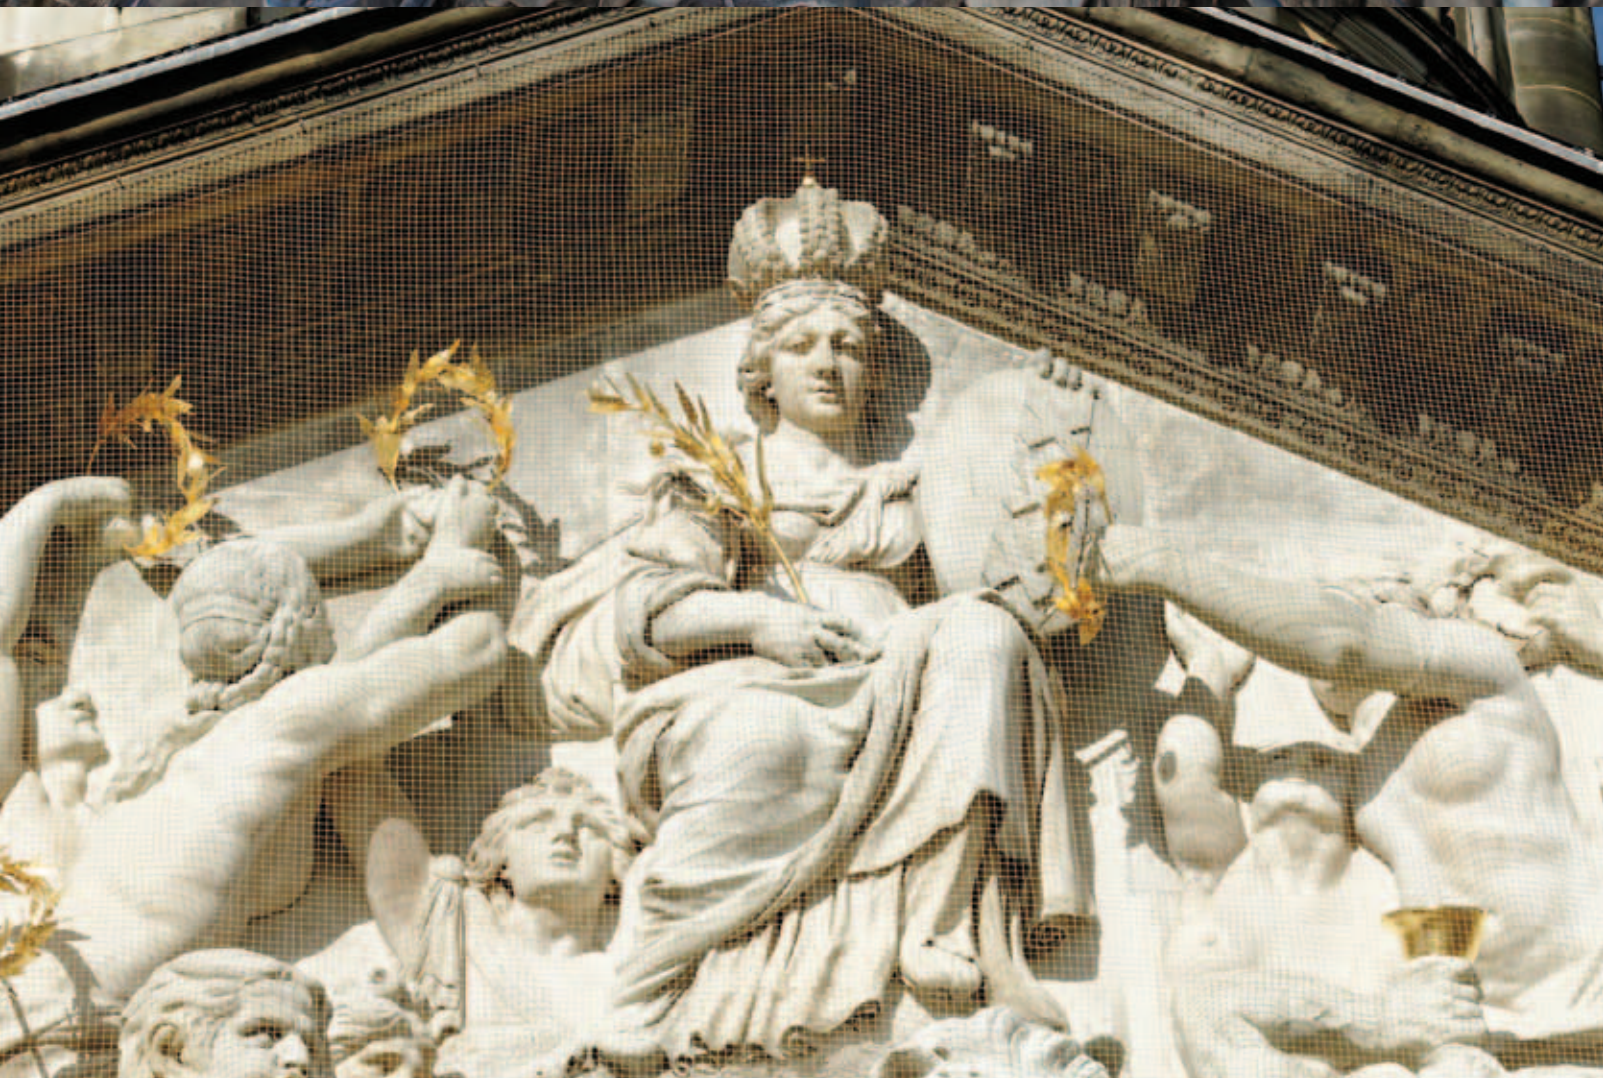
▼ Timpaan aan de Damzijde, detail stedemaagd na restauratie (foto Rijksgebouwendienst, Wim Ruigrok)
