ZANDSTEEN ALS ARCHITECTONISCHE EXPRESSIE

BOUWHISTORISCH ONDERZOEK IN HET KONINKLIJK PALEIS AMSTERDAM¹

HEIN HUNDERTMARK

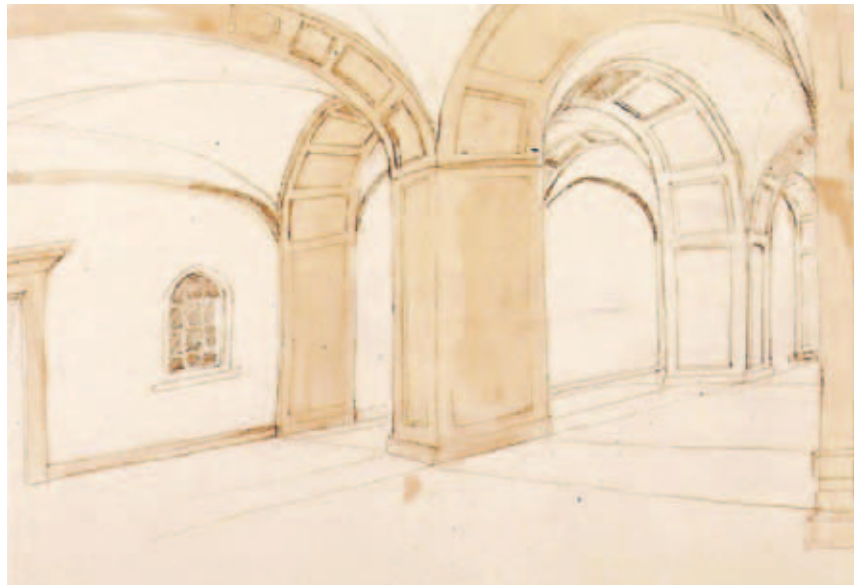
2. Entreerimte aan de Nieuwezijds Voorburgwal. Herkenbaar zijn de in zandsteen uitgevoerde kolommen, pilasters, gordelbogen en gewelfribben langs de wanden. Ook de deur- en vensteromlijstingen en de plinten zijn in zandsteen uitgevoerd (tekening Koningin Wilhelmina, pen in sepia op papier, omstreeks 1953. Stichting Historische Verzamelingen van het Huis Oranje-Nassau, inv. nr. Sch/008)

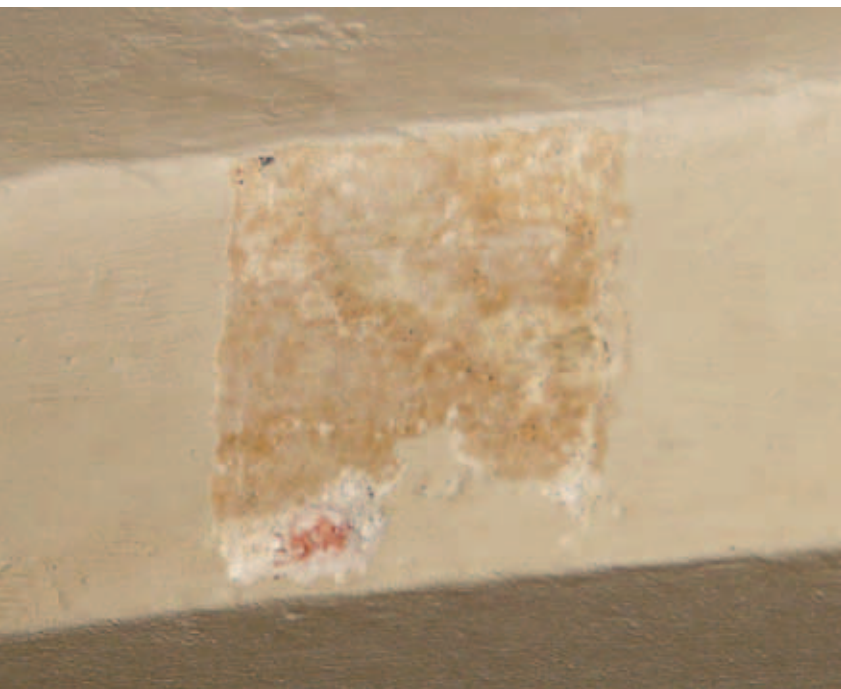
5. Vrijgekrabd vlakje op de zijkant van een plafondlijst van het gewelf van de Mozeszaal, waarbij het oorspronkelijke zandsteenkleurige pleisterwerk onder de huidige witte afwerking in het zicht is gebracht. Het rode 'vlekje' aan de onderzijde van het vlakje betreft het onderliggende baksteenwerk waarmee het gewelf is opgetrokken (foto Hein Hundertmark, 2008)

zandsteenkleurige pleisterwerk is namelijk ook teruggevonden op de gewelven van de Oudraadzaal en de Mozeszaal (afb. 5). Deze twee in baksteen uitgevoerde gewelven zijn verrijkt met massieve geornamenteerde zandstenen inzetstukken, die een eenheid vormden met het zandsteenkleurige pleisterwerk. De uitstraling van deze gewelven sluit het meest aan op de zandstenen gewelven van de monumentale galerijen. Omdat de Mozeszaal en de Oudraadzaal met hun dubbele, in rood Belgisch marmer en wit Carrara marmer uitgevoerde schouwpartijen tot de prominentste vertrekken van de bel-etage behoren, zal ook hier de combinatie van zandsteen en marmer een manifeeste uitstraling hebben gehad. Dit gold ook voor de Schepenkamer, waarvan het gewelf dezelfde opzet en afwerking vertoont als de gewelven van de Oudraadzaal en Mozeszaal (afb. 6).

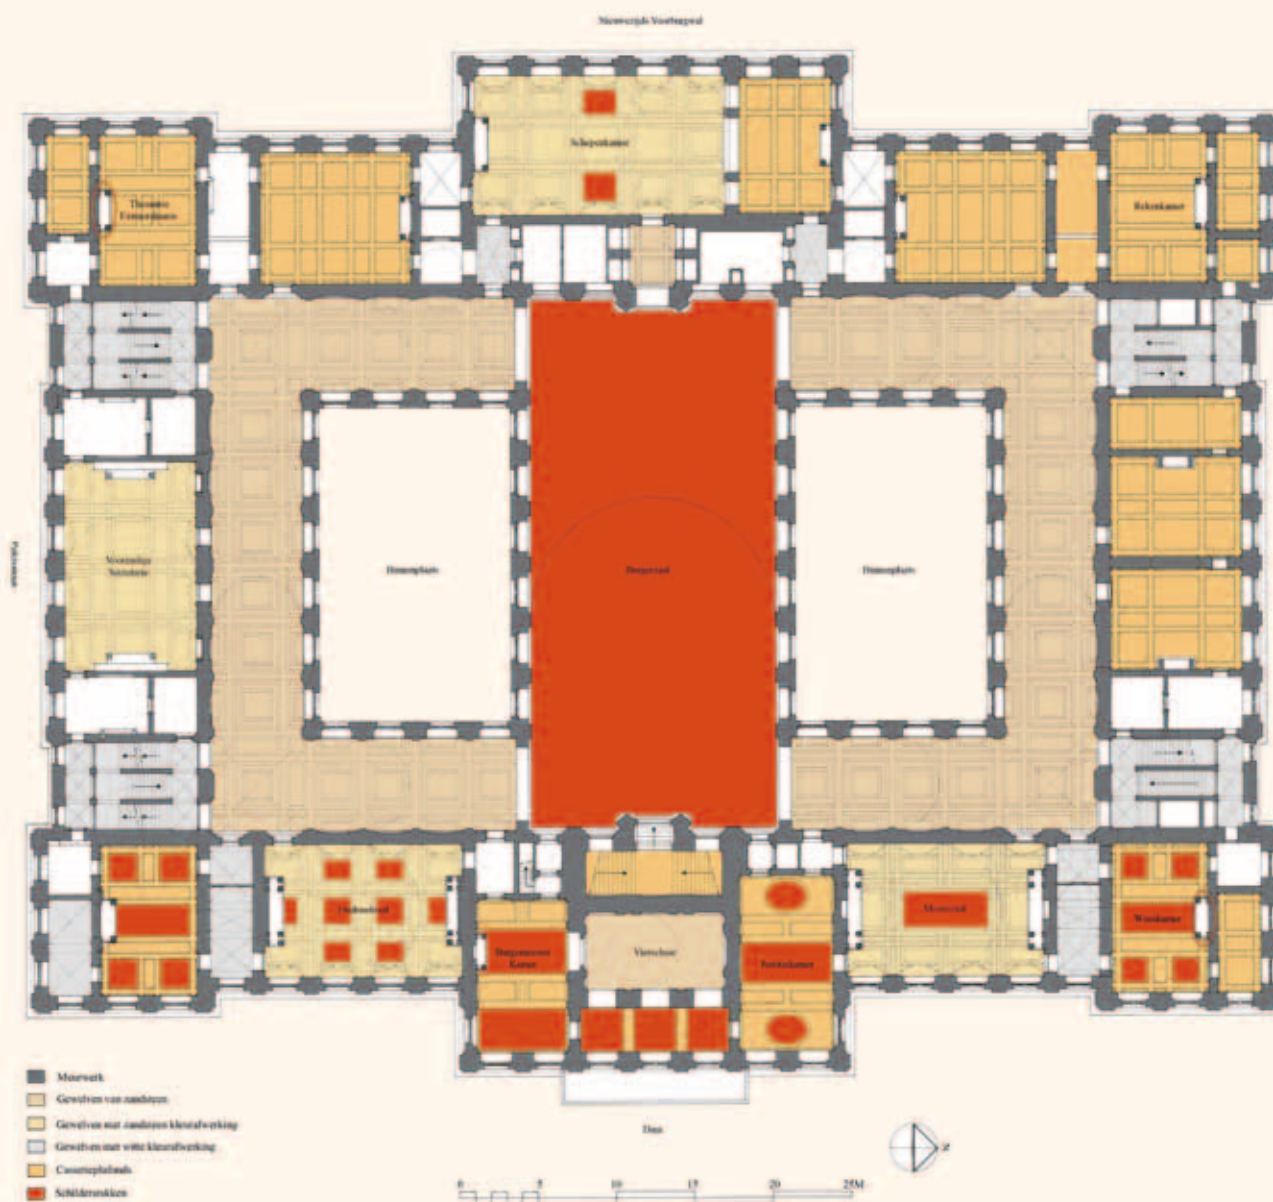
6. Plattegrond van de bel-etage, met de oorspronkelijke kleurstellingen van de plafonds. Met een rode omcirkeling zijn de gemarmerde zandstenen schouwen van de Weeskamer en Thesaurie Extraordinaris aangegeven (tekening Hein Hundertmark)

Enkele bijzondere interieuronderdelen, zoals de zandstenen Korinthische pilastergeleding tegen de wanden van de Justitiekamer, bleken oorspronkelijk ook onbeschilderd. Dit gold eveneens voor de zandstenen schouwmantels van de monumentale schouwpartijen in de Weeskamer en de Thesaurie Extraordinaris (afb.6).

rigens niet alleen aan op de zandstenen interieurelementen, maar vormde oorspronkelijk ook een harmonieus evenwicht met de zandsteen(kleurige) gewelven in de overige bel-etageruimten (afb. 6).
