# REINIGEN EN RETOUCHEREN

## DE RESTAURATIE VAN DE ZANDSTEENGEVELS VAN HET KONINKLIJK PALEIS AMSTERDAM

TIMO G. NIJLAND

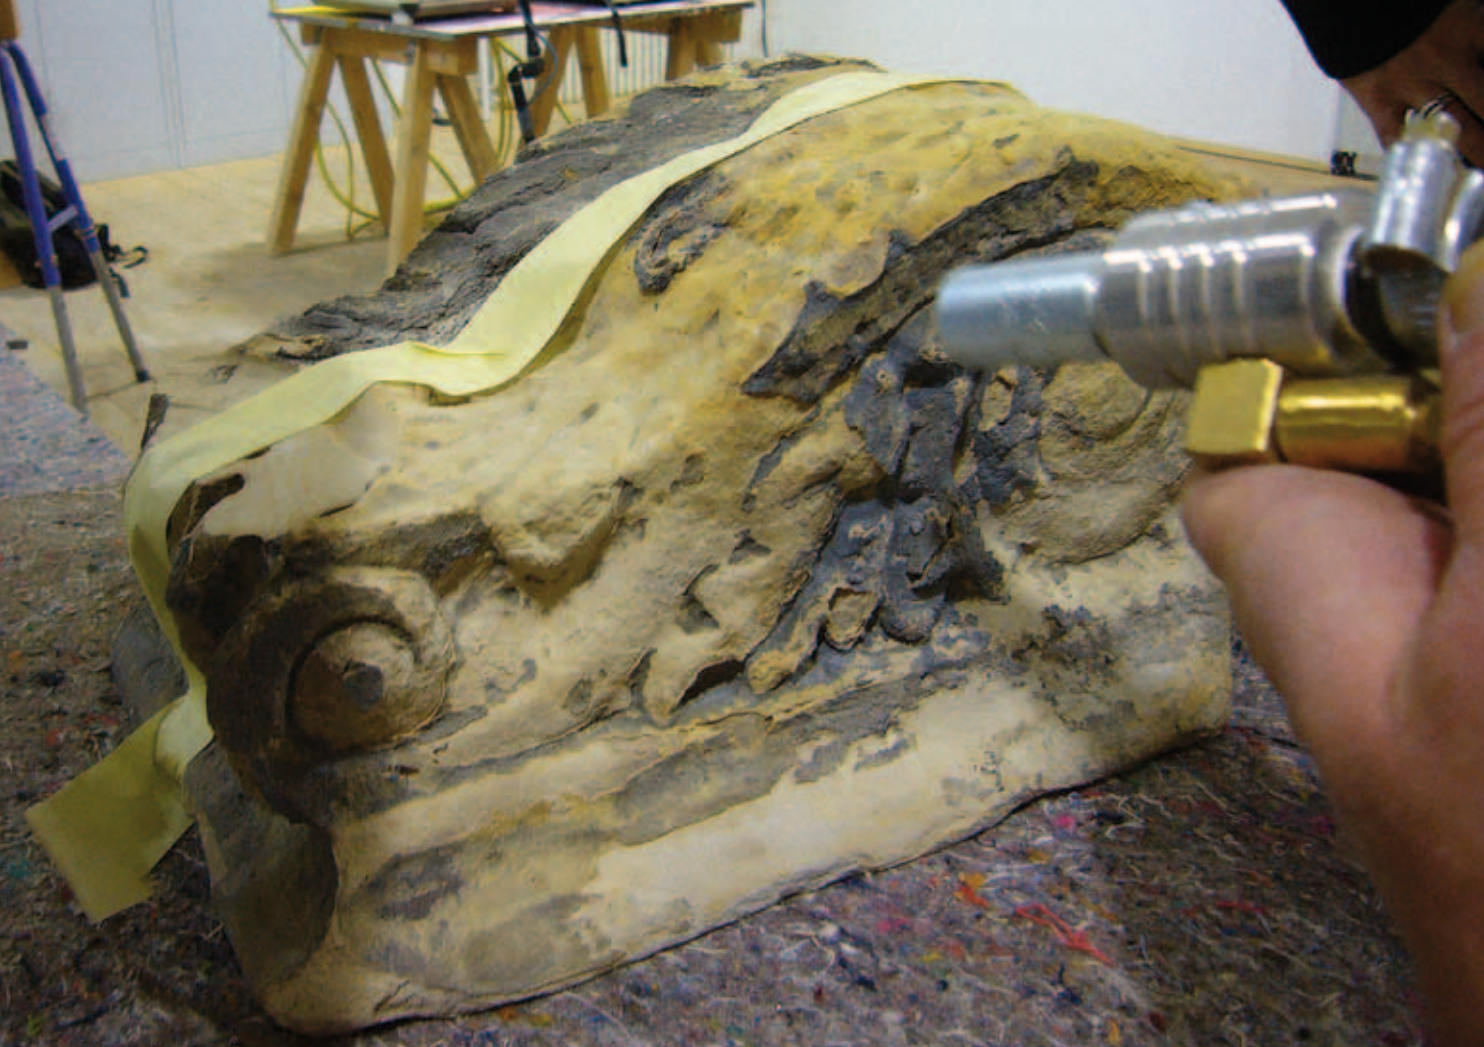
▲ 1. Vervaardigen van een proefstuk ten behoeve van het microscopisch onderzoek. Geprofileerd werk in Obernkirchner zandsteen wordt gereinigd door droog microstralen (foto Adviesburo De Vaal)

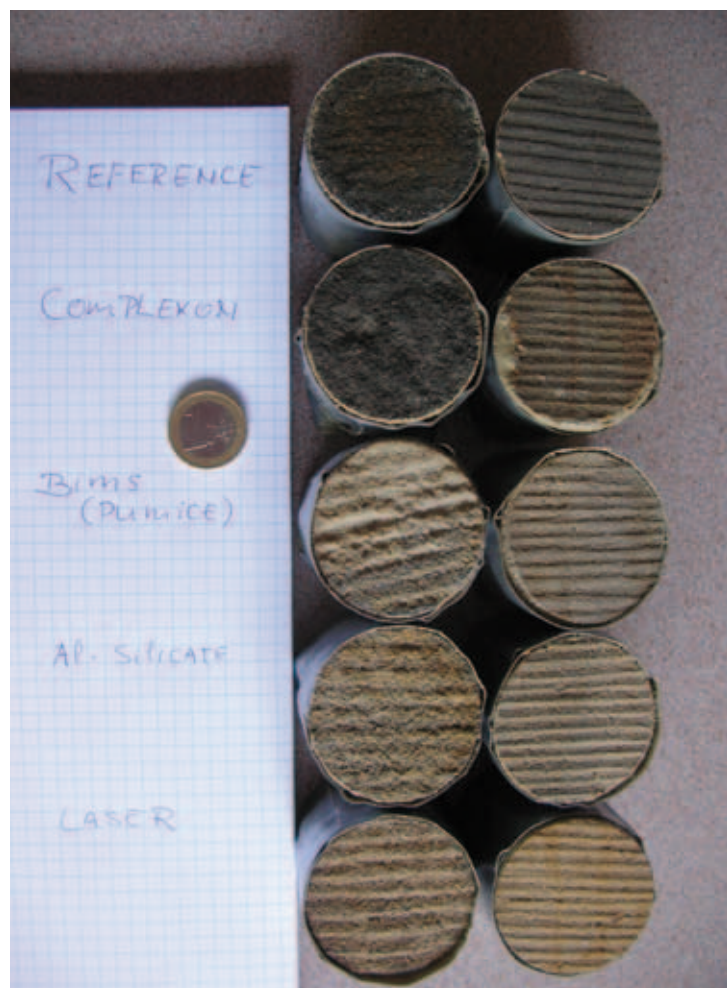
3. Bij het eerste onderzoek naar de mogelijkheden om zandsteen schadevrij te reinigen zijn proefvlakken gemaakt met verschillende reinigingstechnieken. Uit deze proefvlakken zijn kernen geboord voor onderzoek in het laboratorium. De linker kolom toont Bentheimer, de rechter Obernkirchener zandsteen. Van boven naar beneden zijn achtereenvolgens te zien: de niet gereinigde referentie, reiniging met EDTA-pasta, wervelreinigen met bims, wervelreinigen met aluminiumsilicaatglas, en reiniging met laser (foto Timo G. Nijland)

Na een 'state-of-the-art' studie om in aanmerking komende reinigingsmethoden te identificeren<sup>14</sup>, zijn proefvlakken gemaakt met een aantal geselecteerde reinigingsmethoden. Boorkernen hieruit zijn microscopisch onderzocht op directe schade. Om inzicht te krijgen in de indirecte schade is het effect op wateropname en droging geëvalueerd.<sup>15</sup> Om te zorgen dat de proefvlakken de te verwachten praktijk zo goed mogelijk benaderen, is het maken daarvan uitgevoerd door verschillende reinigingsbedrijven. Ter reflectie van de resultaten en de interpretatie daarvan, is een begeleidingscommissie gevormd met monumenten- en natuursteenexperts van de RDMZ en Rgd en enkele onderzoekers uit andere Europese landen. De vier geselecteerde reinigingsmethoden waren een reinigingspasta op basis van EDTA<sup>16</sup>, wervelstralen met respectievelijk bims en aluminiumsilicaatglas als straal-middel, en laserreinigen (afb.3).<sup>17</sup> Het bleek dat de EDTA-pasta weliswaar niet resulteerde in schade, maar ook amper een reinigend effect had. Wervelreinigen had in beide gevallen een beperkt reinigend effect, maar leidde ook tot schade. Laserreiniging resulteerde in een schonere zandsteen, zonder directe schade, maar wel in mogelijke verkleuring van de zandsteen. Wat indirecte schade betreft, door eventuele verandering in het hygrisch gedrag, bleek dat bij Bentheimer zandsteen alle technieken resulteerden in snellere initiële wateropname, terwijl de droging niet beïnvloed

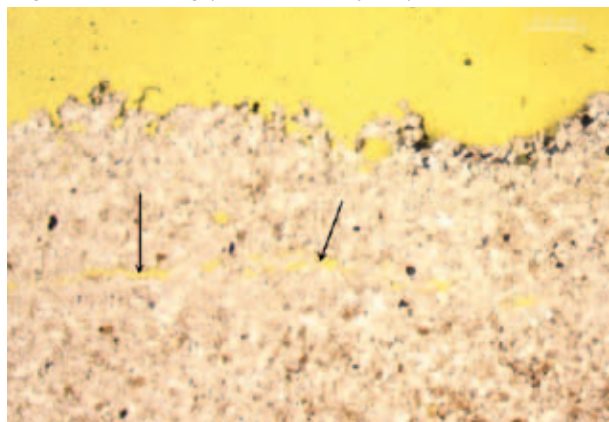
4. Directe schade door reiniging uit zich onder meer door materiaalverlies. Dat kan macroscopisch zijn, maar ook microscopisch. De microfoto toont een voorbeeld van het tegendeel. Reeds aanwezige schade aan geprofileerde Obernkirchener zandsteen, een loszittende schilfer, is na reiniging nog steeds aanwezig (foto Timo G. Nijland)

soles van het paleis, toegevoegd, wederom Bentheimer en Obernkirchener. De gereinigde monsters zijn microscopisch onderzocht, in vergelijking met de referenties. Na droog microstralen was het oppervlak van zowel parement als geprofileerde Bentheimer en Obernkirchener schoner, maar de microstructuur vergelijkbaar met die van de ongereinigde steen, zonder aanwijzingen voor directe schade in termen van materiaalverlies, impactkratertjes in het oppervlak, en dergelijke. Het bleek ook dat reeds loszittende delen van het geprofileerde werk (zogenaamde *scaling*), na reiniging nog intact in situ aanwezig waren (afb.4).

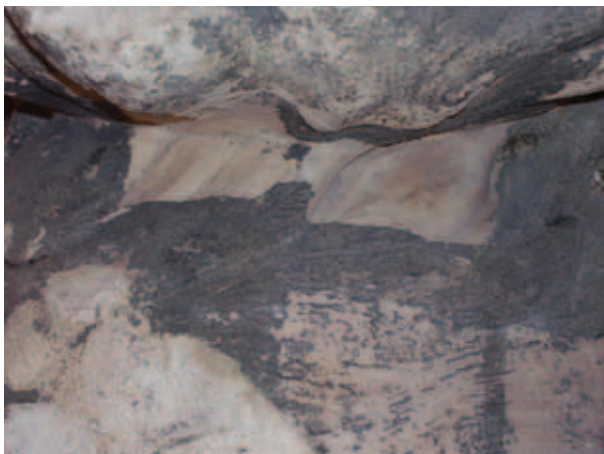
6. Het effect van reiniging op Carrara marmer is onderzocht op een in het verleden verwijderde putto. Grote delen van het marmer zijn bedekt met een zwarte gipskorst. Twee rechthoekige vakjes op het midden van de foto zijn van de gipskorst ontdaan door droog microstralen (foto Timo G. Nijland)

De ooit licht gekleurde zandsteen gevels van het paleis worden aan de oost- en westzijde bekroond door een timpaan in wit Carrara marmer met vergulde bronzen attributen. Niet alleen het verguldsel was verdwenen en een deel van het marmer in het verleden vervangen door zandsteen en mortelreparaties, maar ook het marmer zelf was vuil geworden. De vraag rees of het marmer eveneens schadevrij te reinigen zou zijn door middel van droog microstralen.<sup>25</sup> Schadevrij werd op dit punt geïnterpreteerd als verwijdering van de gipskorst met daarin ingevangen vuil – tenslotte spoelt deze op de beregende delen ook van nature af – en niet aantasten van het onderliggende marmer. Dit is op vergelijkbare wijze onderzocht als de reiniging van zandsteen, waarbij een in de jaren dertig van de vorige eeuw verwijderde putto is gebruikt voor de proeven (afb. 6). Het bleek dat de gipskorst op het marmer uit twee lagen bestond, een dichte toplaag met daarin het vuil en daaronder een open laag met lamellaire gipskristallen. Met droog microstralen werden deze beide lagen verwijderd, terwijl de 'gerafelde' marmer ondergrond onaangetast bleef (afb. 7).

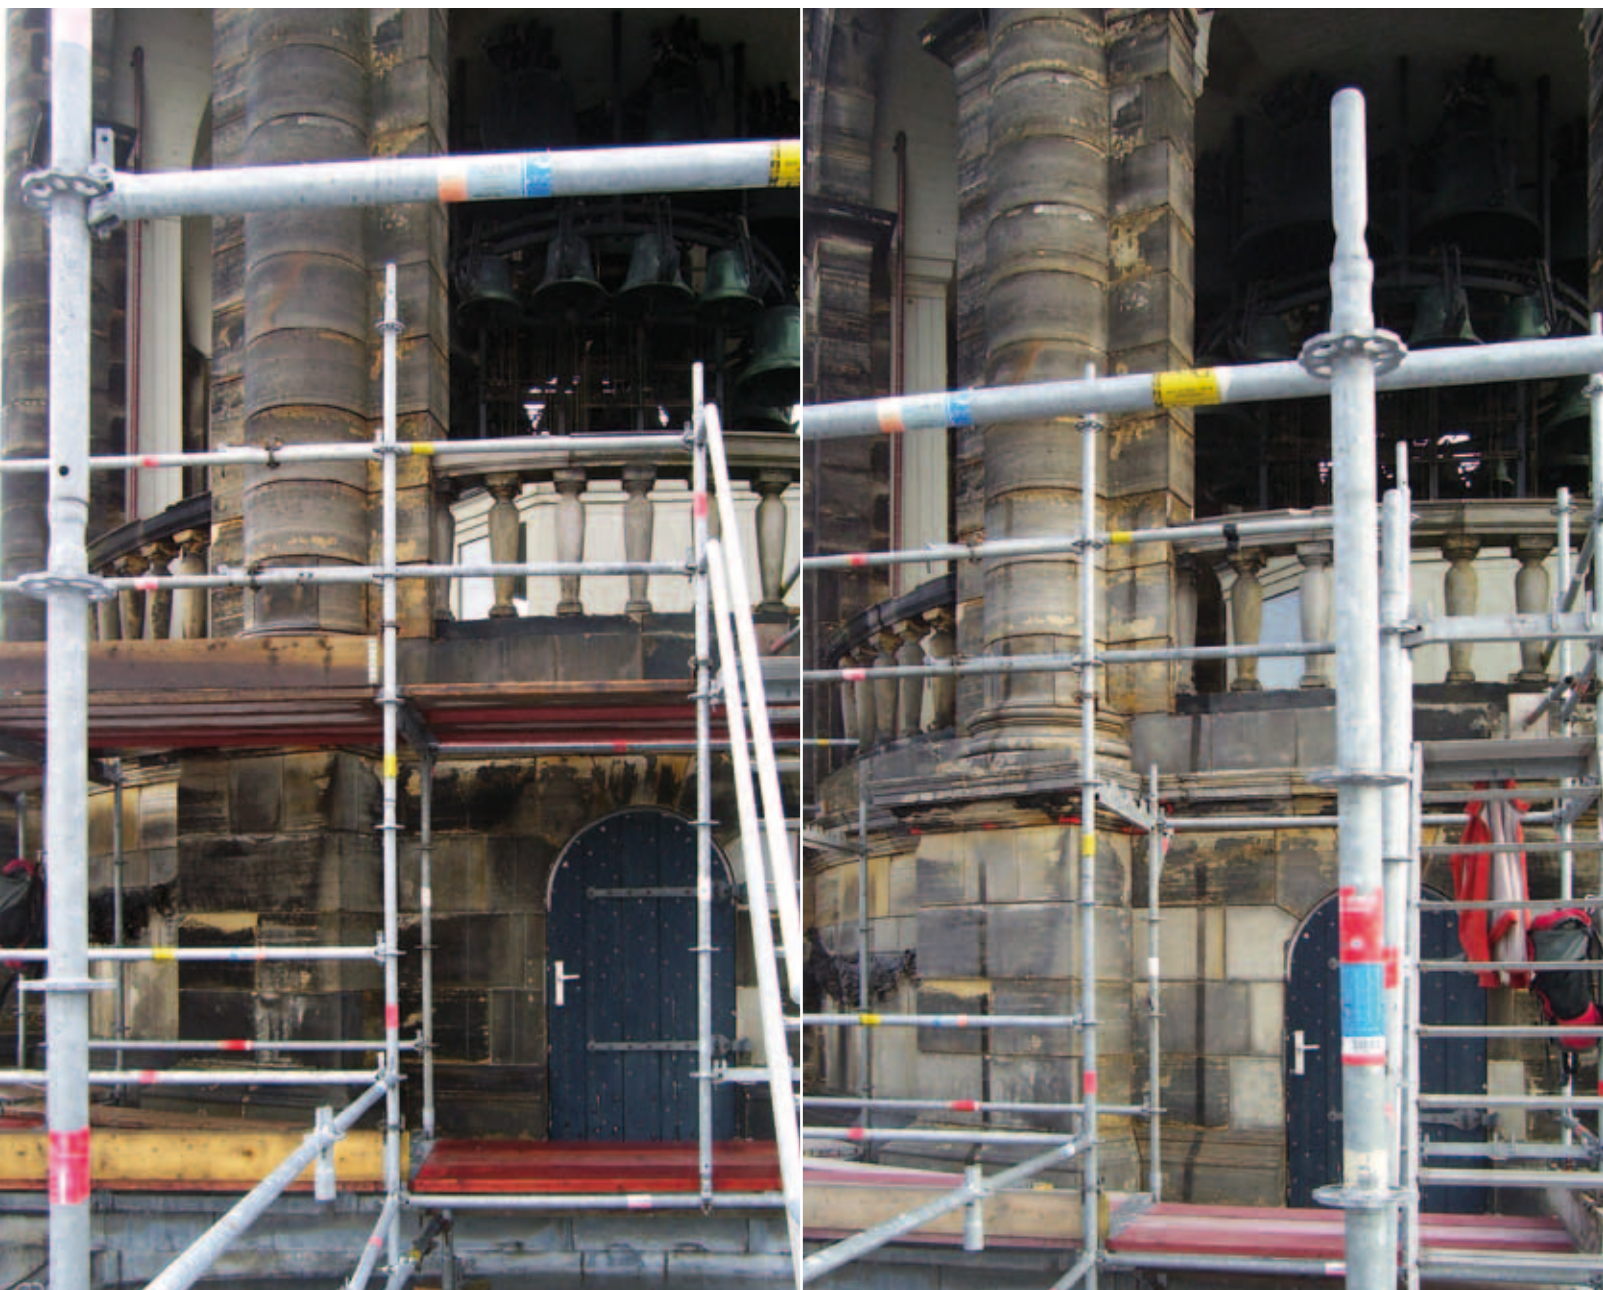
8. Na het laboratoriumonderzoek heeft een pilot plaatsgevonden, waarbij op de toren van het Koninklijk Paleis Amsterdam proefvlakken zijn gemaakt met zowel droog microstralen als laser. De foto's tonen de situatie voor (links) en na (rechts) de pilot (foto's Timo G. Nijland)

Nadat laboratoriumonderzoek had aangetoond dat droog microstralen en laser in aanmerking kwamen als reinigingsmethoden voor zandsteen en het retoucheren volgens de boven beschreven methode eveneens, bestond behoefte deze technieken op kleine schaal in de praktijk te beproeven. Daartoe werd een pilot ondernomen. Deze pilot is uitgevoerd op de westzijde van de toren van het Koninklijk Paleis Amsterdam (afb.8).<sup>32</sup> De pilot bestond uit drie stappen, die elk apart beoordeeld zijn: reinigen door droog microstralen, aanvullend reinigen door middel van laser, en retoucheren.

De gemaakte proefvlakken zijn beoordeeld door de Pilot-commissie Restauratie Gevels KPA van de Rgd. Dit was een voorwaarde in de monumentenvergunning. Ten behoeve daarvan zijn de reinigingsproefvlakken door TNO in situ beoordeeld op het optreden van directe schade.<sup>33</sup> Zowel na het droog microstralen als na het vervolgens laserreinigen werd geen schade

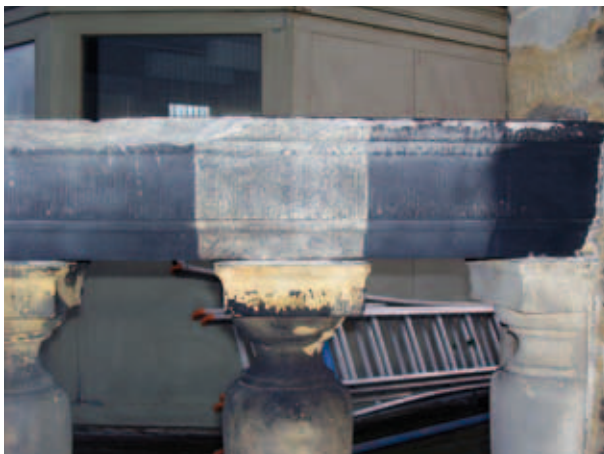
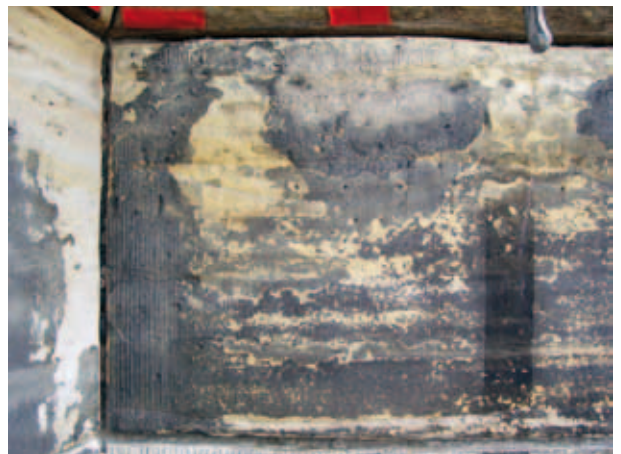
9. Effect van reinigen in de praktijk op macroscopische en microscopische schaal. De foto linksboven toont een regel van de balustrade. Deze is, met uitzondering van het zwarte rechter deel, eerst gereinigd door droog microstralen; vervolgens is het middelste deel ook gereinigd met laser. De foto rechtsboven laat een blok zien na reiniging met op het rechter deel van de foto een niet gereinigde strook die als referentie gehandhaafd is. De middelste foto's zijn in het werk gemaakt met een camera met een microscoop lens. Ze tonen een microscopisch detail van een baluster, waarop sprake was van het afschilferen van de zandsteen. De foto's tonen de situatie voor (links) en na (rechts) droog microstralen. De losse zwarte schilfers zijn nog steeds aanwezig en niet in omvang afgenomen. De laatste foto is ook een in situ microscopische foto. Hierop is de overgang te zien tussen wel en niet gereinigde steen in het blok op de foto rechtsboven; de microstructuur is identiek (foto's Timo G. Nijland)

geconstateerd. Na beide handelingen waren geen verse breukvlakjes ontstaan of holtes waaruit zandkorrels waren verdwenen. Voor de reiniging reeds losse delen (ten gevolge van *scaling* en dergelijke) waren nog steeds intact aanwezig. Op de overgang tussen wel en niet gereinigde steen, bleef de microstructuur hetzelfde (afb.9). Op sommige oppervlakken was de zandsteen wat opener door verwijderen van het vuil.
