AUTHENTICITEIT EN MATERIAAL

EEN VERKENNING VAN HET BEGRIP AAN DE HAND VAN
(LAAT)ANTIEKE EN MIDDELEEUWSE VOORBEELDEN

LEX BOSMAN

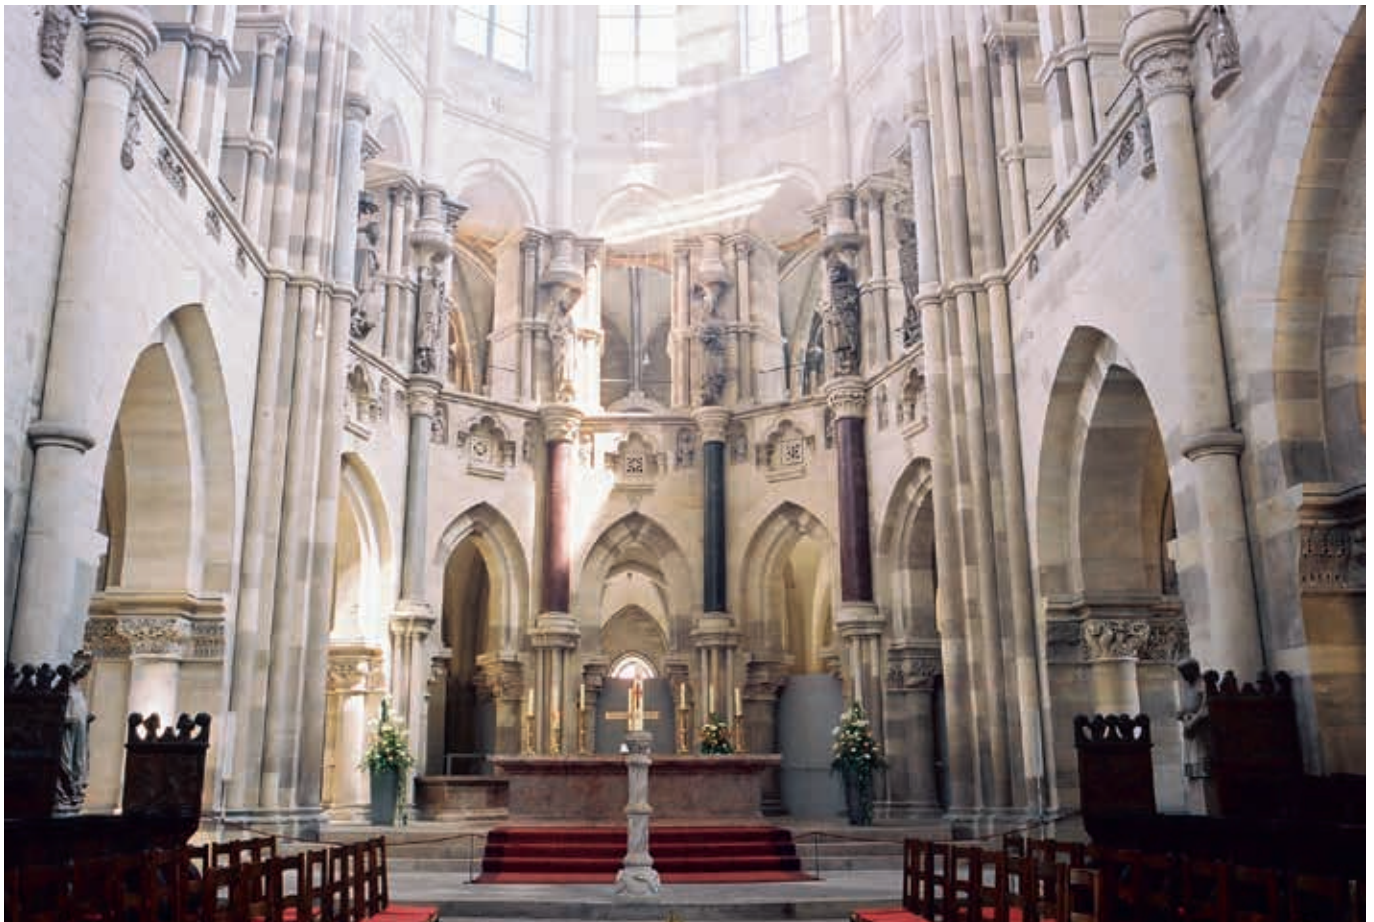
▲ 1. Dom van Maagdenburg, spolia-zuilen in het interieur van de apsis (foto auteur)

In de architectuur van de genoemde perioden doen dragende delen, zoals zuilen, in de regel datgene waarvoor ze bedoeld waren, namelijk het dragen of ondersteunen van een deel van het gebouw. Door hun toepassing maken ze de essentie van het architectuursysteem duidelijk en in die zin zijn ze authentiek. Voor het begrip authenticiteit is ook de vraag naar de toepassing en het materiaal van deze dragende delen interessant. De in de Oudheid en Middeleeuwen veelvuldig voorkomende zuilen kunnen immers veel ouder zijn dan het gebouw waarin ze zijn toegepast; dergelijke elementen werden niet zelden hergebruikt in een nieuwe context. Dit soort hergebruik van materiaal vanaf de late Oudheid tot diep in de Middeleeuwen, 'spolia' genoemd, roept andere vragen op die verband houden met authenticiteit. Het kon zijn dat ouder materiaal in een nieuwe context bouwkundig een andere functie kreeg dan het oorspronkelijk had. Dit zien we in de nieuwe bisschopskerk van Maagdenburg, die vanaf 1209 werd gebouwd ter vervanging van zijn door brand verwoeste voorganger. Veel van de Romeinse spolia-zuilen in deze kerk werden op een andere manier gebruikt. De meest in het oog springende zuilen van kostbare graniet- en porfiersoorten, het viertal in de apsis van de Dom, hebben geen constructieve functie. Ze lijken daarmee niet te voldoen aan het aan het begin van dit artikel geformuleerde uitgangspunt van authenticiteit (afb. 1). Desalniettemin zijn ze juist om hun (authentieke) Romeinse oorsprong ooit vanuit Italië naar Maagdenburg gebracht en hebben ze ook daarom deze prominente positie gekregen. De bouwgeschiedenis van de nieuwe Dom bevat de nodige aanwijzingen dat nadrukkelijk is gezocht naar een in het oog springende plaats voor de bontgekleurde zuilen, die uiteindelijk in de apsis werd gevonden.¹ Hier won de betekenis het van de oorspronkelijk functie van de zuilen.

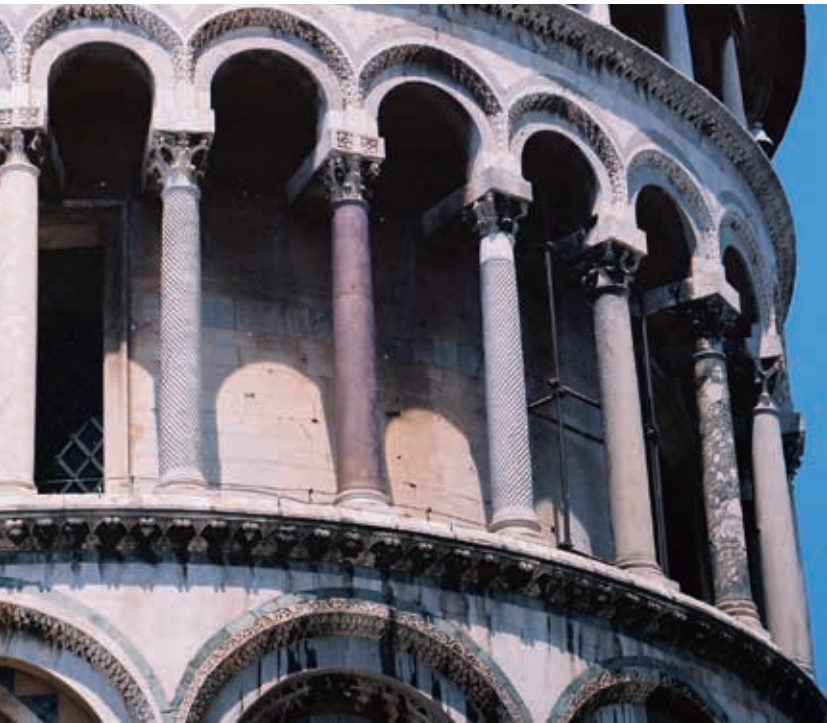
2. Dom van Pisa, spolia-zuilen in de dwerggalerij van de apsis (foto auteur)

in de architectuur van deze nieuwe bisschopskerk verwijzingen naar de Romeinse oorsprong van de stad, in de vorm van spolia-zuilen (afb. 2), blokken steen met duidelijk zichtbare delen van inscripties en een Romeinse sarcofaag. Ook werd aan de buitenzijde, in een van de ruitvormige ornamenten in de zuidelijke lichtbeuk, een Egyptische *bacino* (schaal) ingemetseld. Deze elementen werden doelbewust duidelijk zichtbaar aangebracht, want de blokken steen hadden ook zo kunnen worden ingepast dat de inscripties verborgen zouden blijven (afb. 3). De Romeinse elementen verwezen naar de oorsprong van de stad en daarmee naar het belang van Pisa, terwijl wordt aangenomen dat de islamitische *bacino*, waarvan ook aan andere kerkgebouwen in Pisa exemplaren werden verwerkt, de machtige rol in het Middellandse Zeegebied moest onderstrepen.⁵ Daarbij werden ook andere, middeleeuwse elementen zoals delen van een fries toegepast, terwijl ook in het interieur het gebruik van spolia substantieel is.⁶ Het geheel van deze hergebruikte elementen duidt op een bewuste toepassing van spolia in een grondig georganiseerd programma.
