DE STADSMUREN VAN AMERSFOORT

ONTWIKKELING EN
HERONTWIKKELING
DOOR DE TIJD

HILDE VAN DE POL

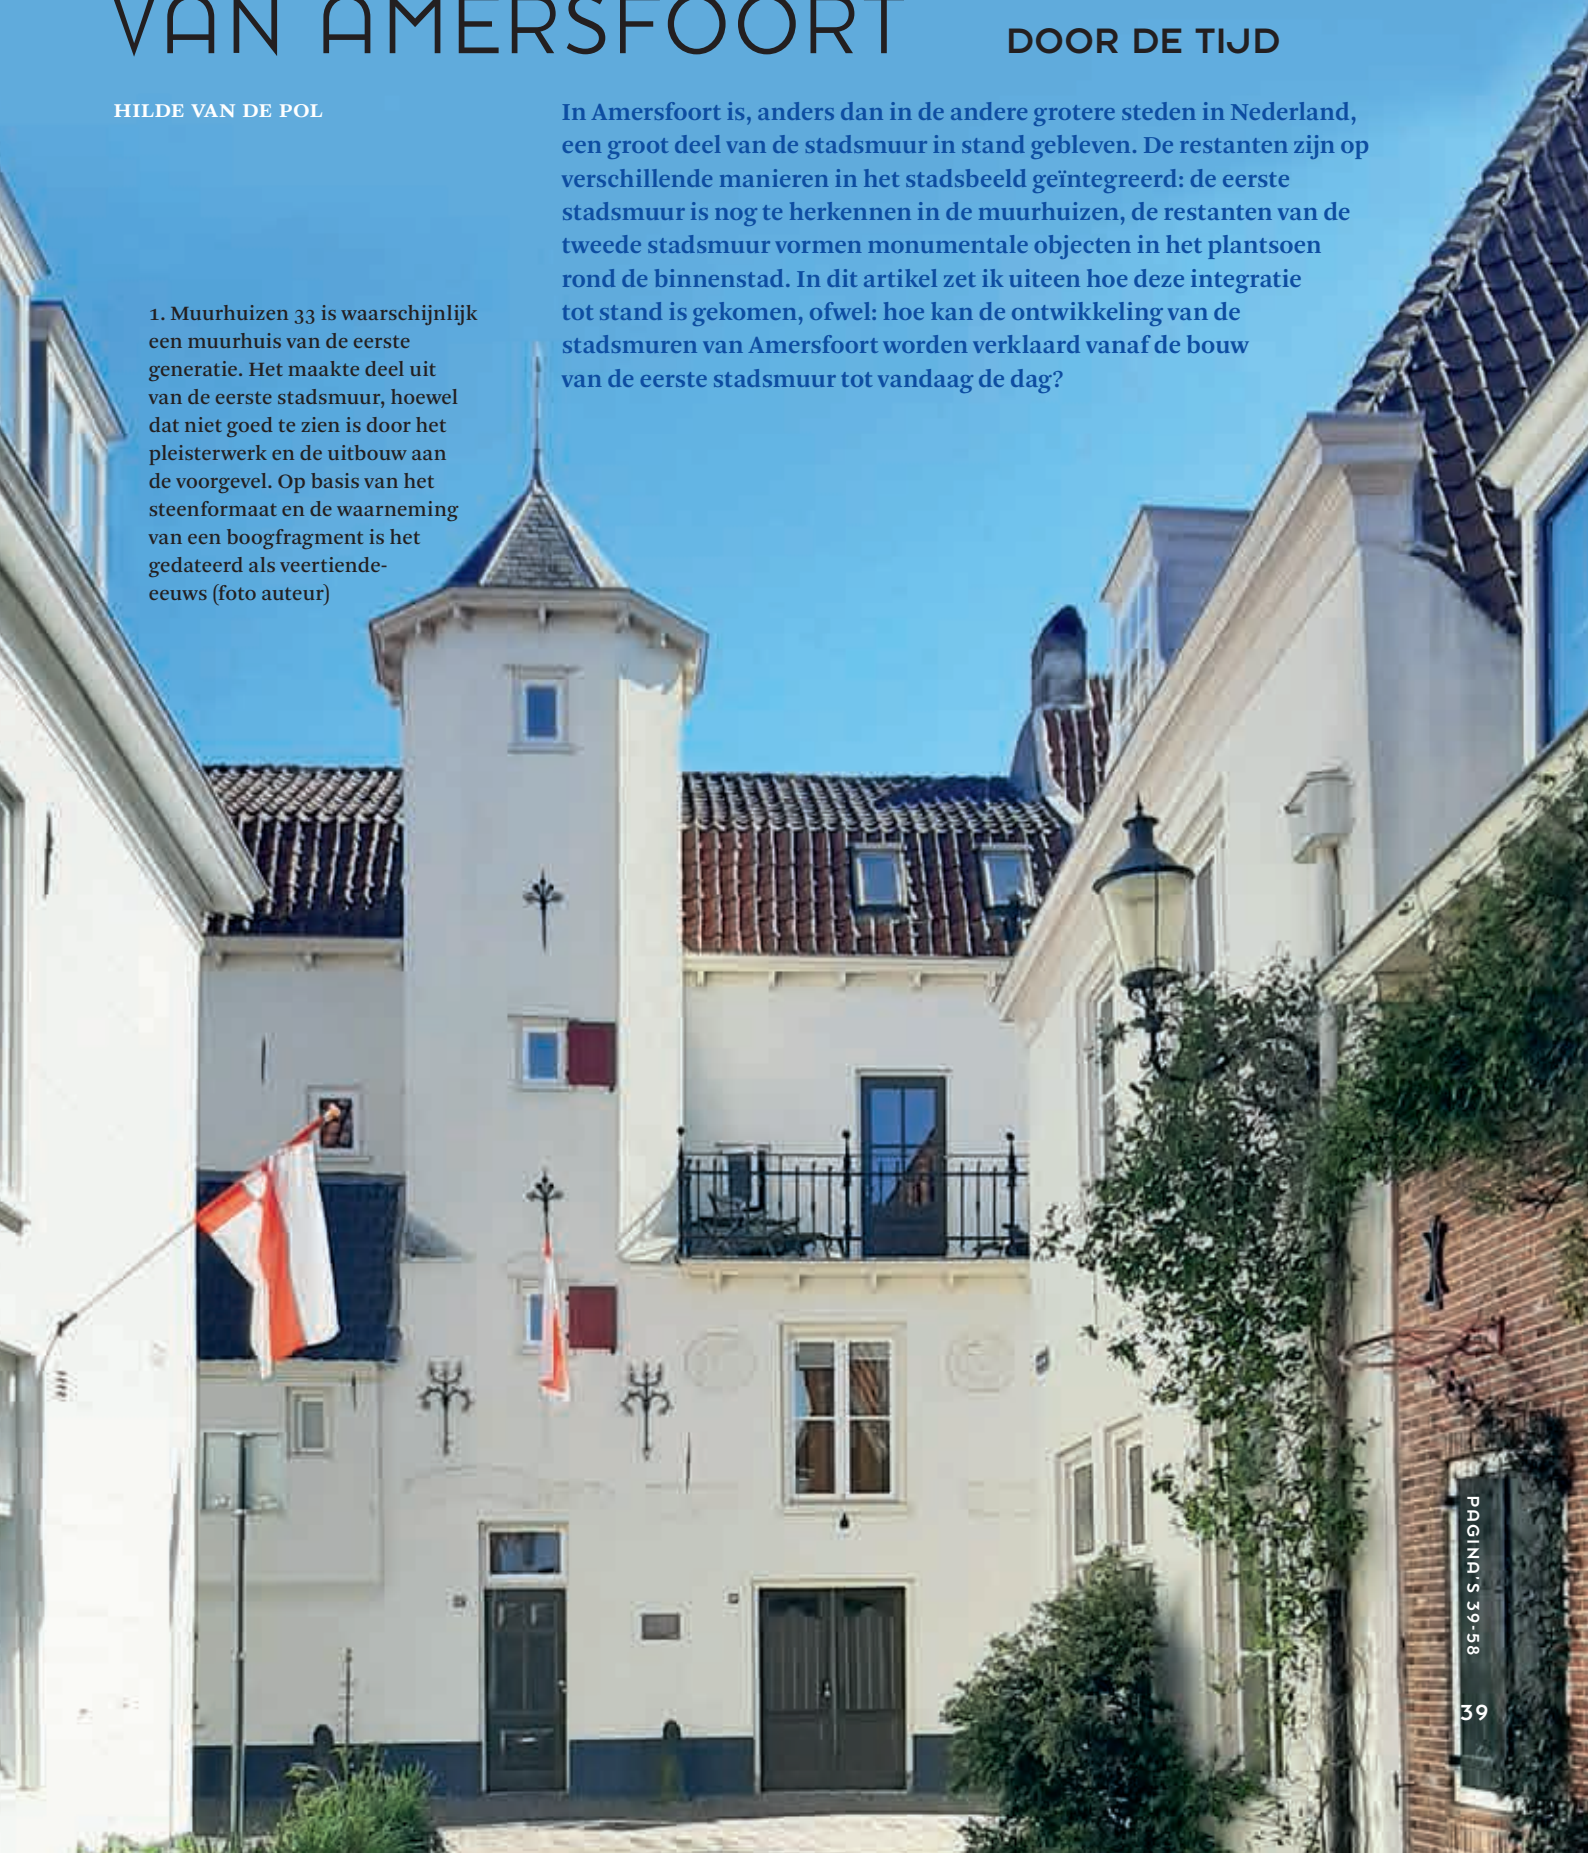
1. Muurhuizen 33 is waarschijnlijk een muurhuis van de eerste generatie. Het maakte deel uit van de eerste stadsmuur, hoewel dat niet goed te zien is door het pleisterwerk en de uitbouw aan de voorgevel. Op basis van het steenformaat en de waarneming van een boogfragment is het gedateerd als veertiende-eeuws (foto auteur)

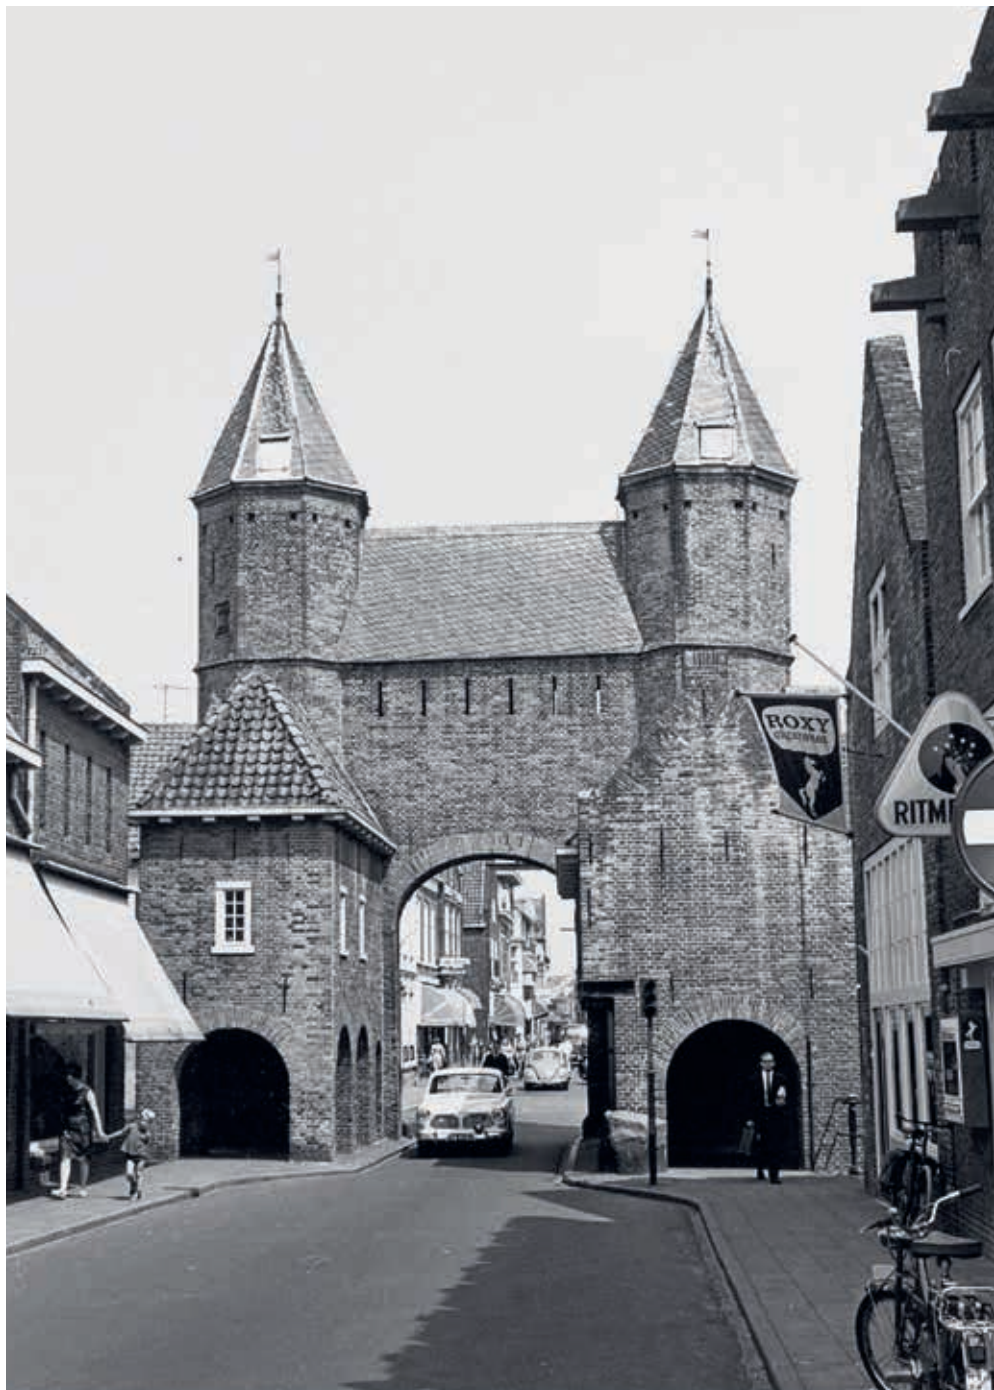
3. De Kamperbinnenpoort gezien vanuit de Langestraat. Dit is de enige nog resterende poort uit de eerste verdedigingslinie. Hij is rond 1480 gebouwd als voorpoort van de Viepoort, die in de eerste helft van de zestiende eeuw verdween (foto T. Hendriksen, Archief Eemland)

Het bouwproces van de stadsmuur verliep stapsgewijs. Allereerst bouwde men de poorten ter bescherming van de belangrijkste toegangen van de stad over de weg en over het water (afb. 3). Deze fasering is te zien aan de steenformaten: de bakstenen die werden gebruikt voor de poorten waren ongeveer 32 centimeter lang, wat typerend is voor de tweede helft van de dertiende eeuw, de muur daarentegen is opgetrokken uit bakstenen van 27-29 centimeter lang, te dateren in

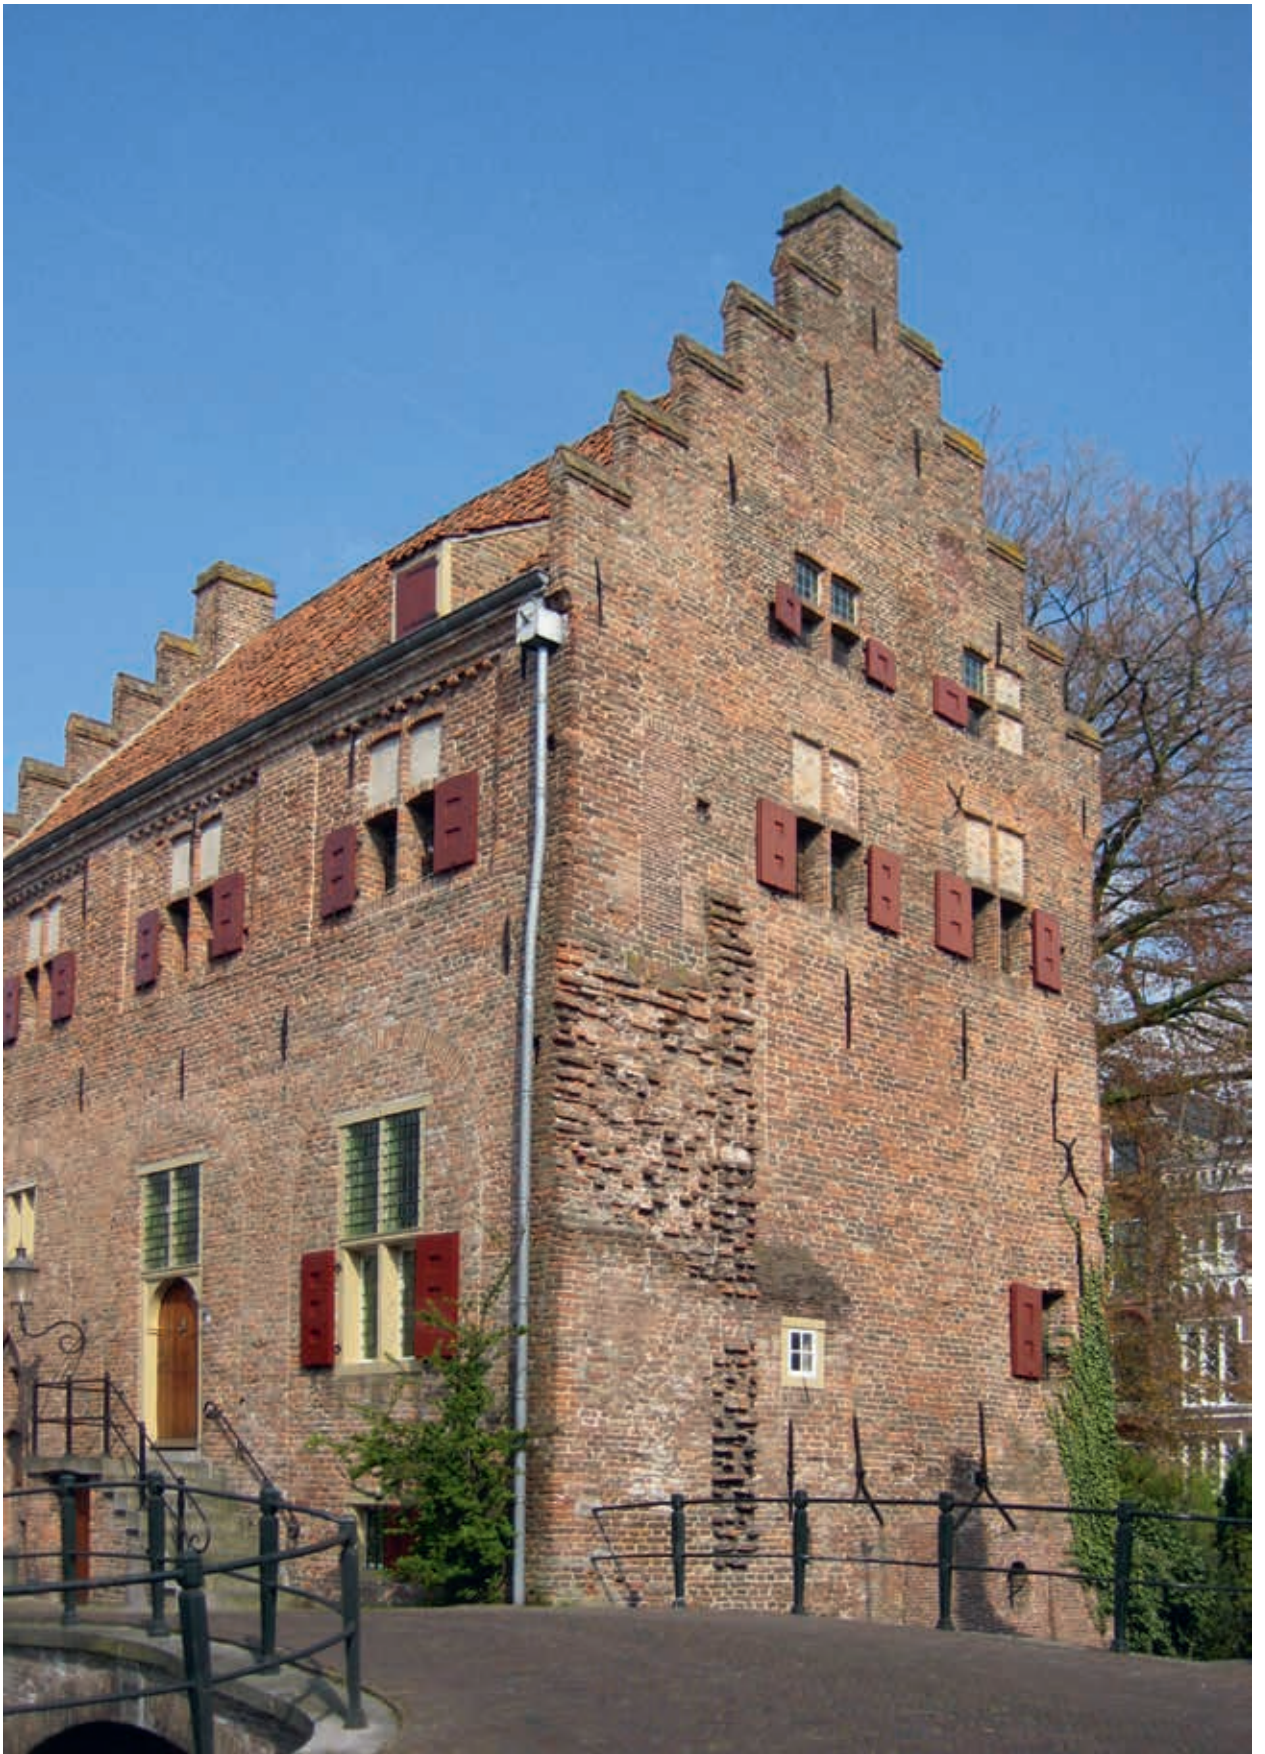
4. Een groot deel van de voorgevel van het muurhuis Tinnenburg werd gevormd door de eerste stadsmuur. Naast het huis bevond zich een van de waterpoorten van de tweede stadsmuur, aan de gevel is nog te zien hoe deze ooit aan dit muurhuis verbonden was (foto auteur)

de veertiende eeuw. Het is niet bekend hoe hoog de stadsmuur precies was en of deze overal dezelfde hoogte had. De circa zeven meter hoge buitengevel van het muurhuis Tinnenburg is het enige restant van de eerste stadsmuur dat een indicatie kan geven (afb. 4).⁵ Onderzoekers gaan ervan uit dat de muur, zoals gebruikelijk, was voorzien van kantelen en muurtorens op een regelmatige afstand van elkaar, maar hiervan zijn geen restanten gevonden.⁶ De muur had verschillende diktes: ter hoogte van de Muurhuizen (de huidige straat) was deze bovengronds ongeveer zeventig centimeter dik, langs de Krankeledenstraat slechts vijftig tot zestig centimeter.⁷ Hiervoor is geen

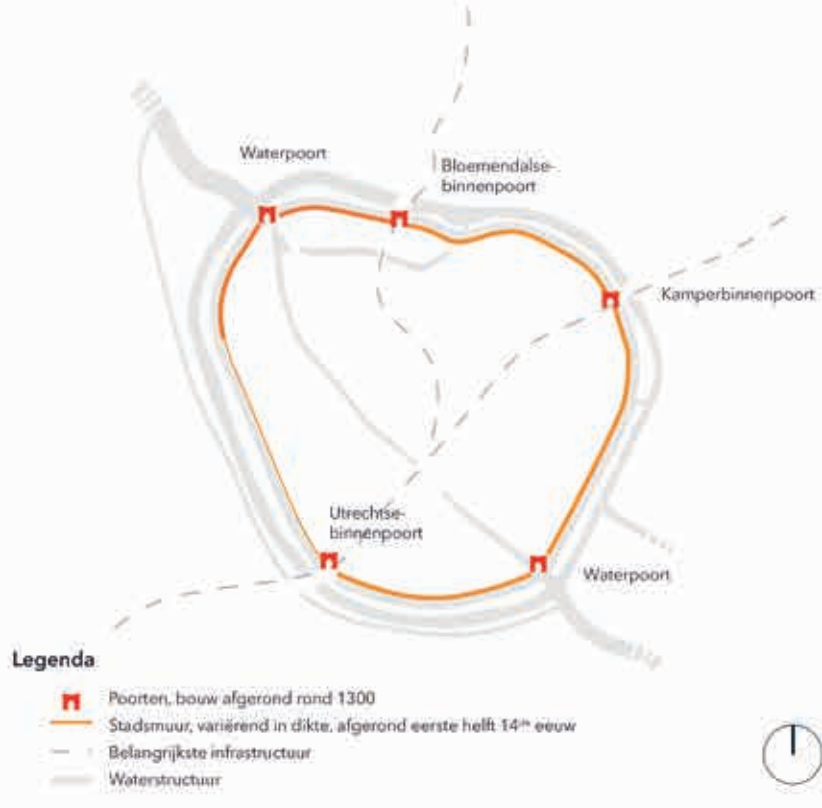
5. Overzichtskaart van de ontwikkeling van de eerste stadsmuur tot 1379 (tekening auteur)

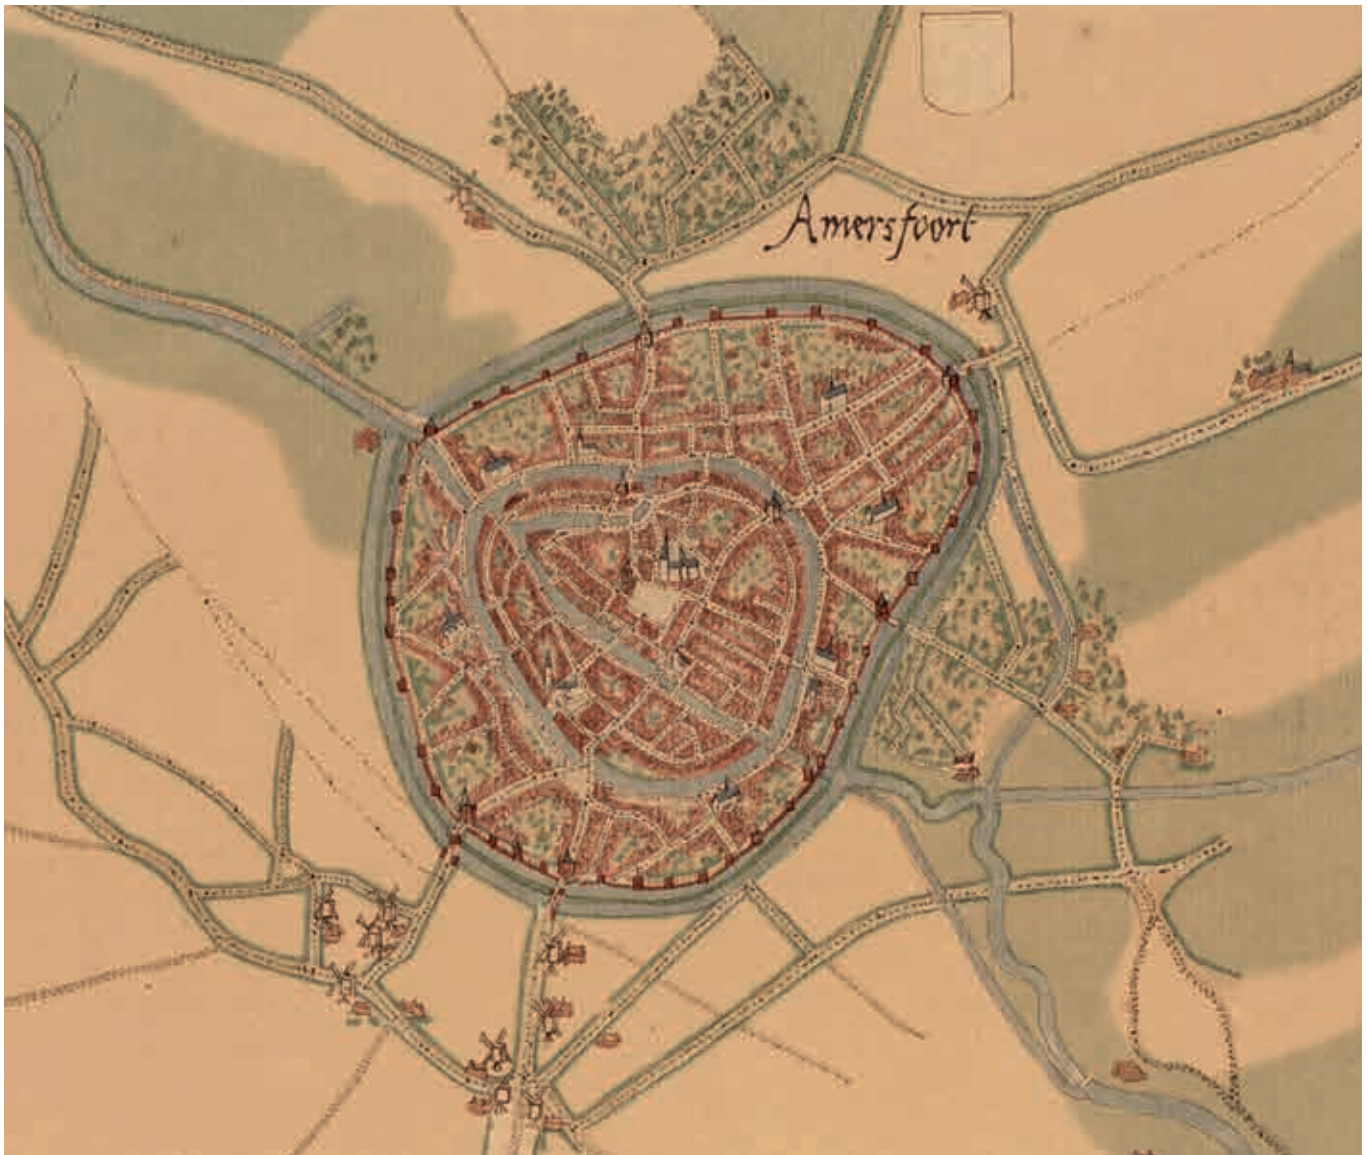
6. Stadsplattegrond door Jacob van Deventer, 1558. De eerste ring is nog niet volgebouwd (Archief Eemland)

veertiende eeuw tussen de beide muren geen verstedelijking optrad. Historische kaarten laten zien dat zelfs het gebied binnen de *eerste* stadsring veel later nog niet was volgebouwd (afb. 6). Daarom zal de belangrijkste overweging het veiligstellen van de landbouwgronden zijn geweest.¹² Aan de andere kant is het zeker niet uitgesloten dat het stadsbestuur een sterke bevolkingsgroei voorzag. Onvoldoende toename zou betekenen dat er niet genoeg mankracht zou zijn om de nieuwe lange omwalling te beschermen.¹³

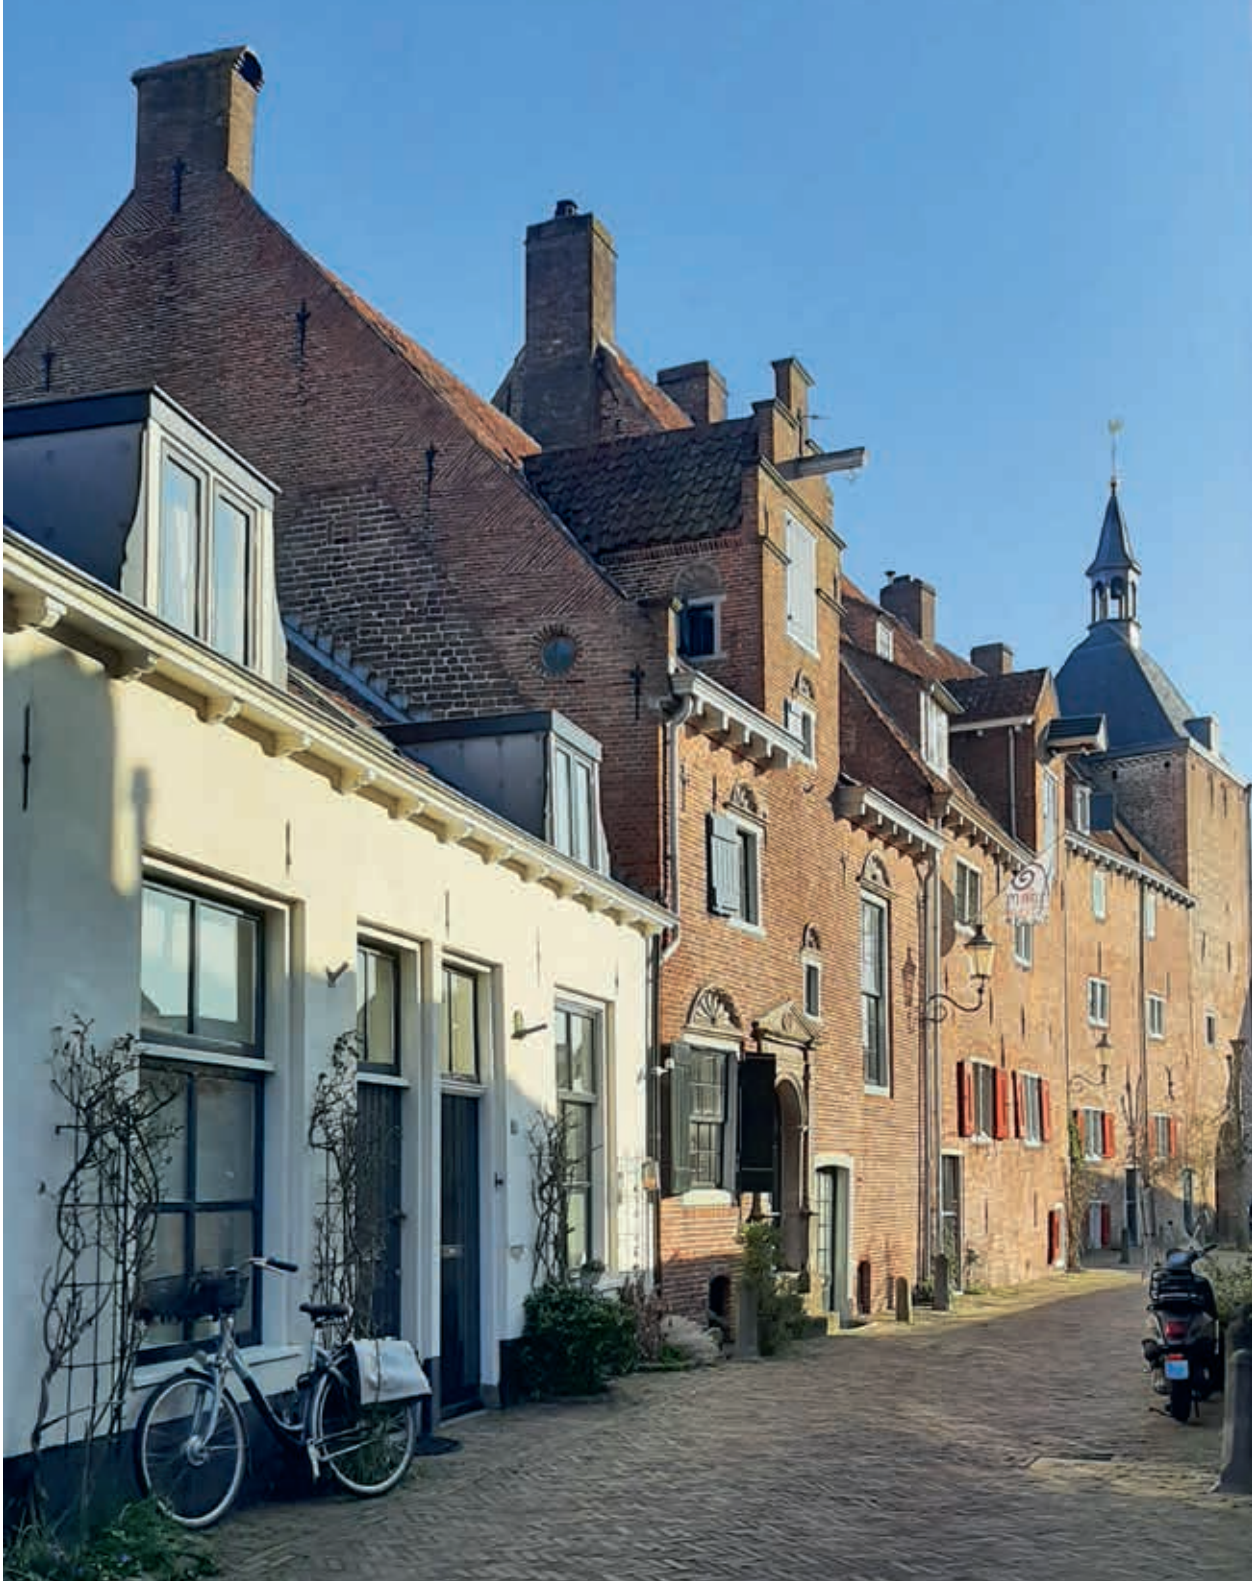
7. Het Secretarishuisje (bakstenen gevel met timpaan, links) en de Dieventoren aan de Muurhuizen (foto auteur)

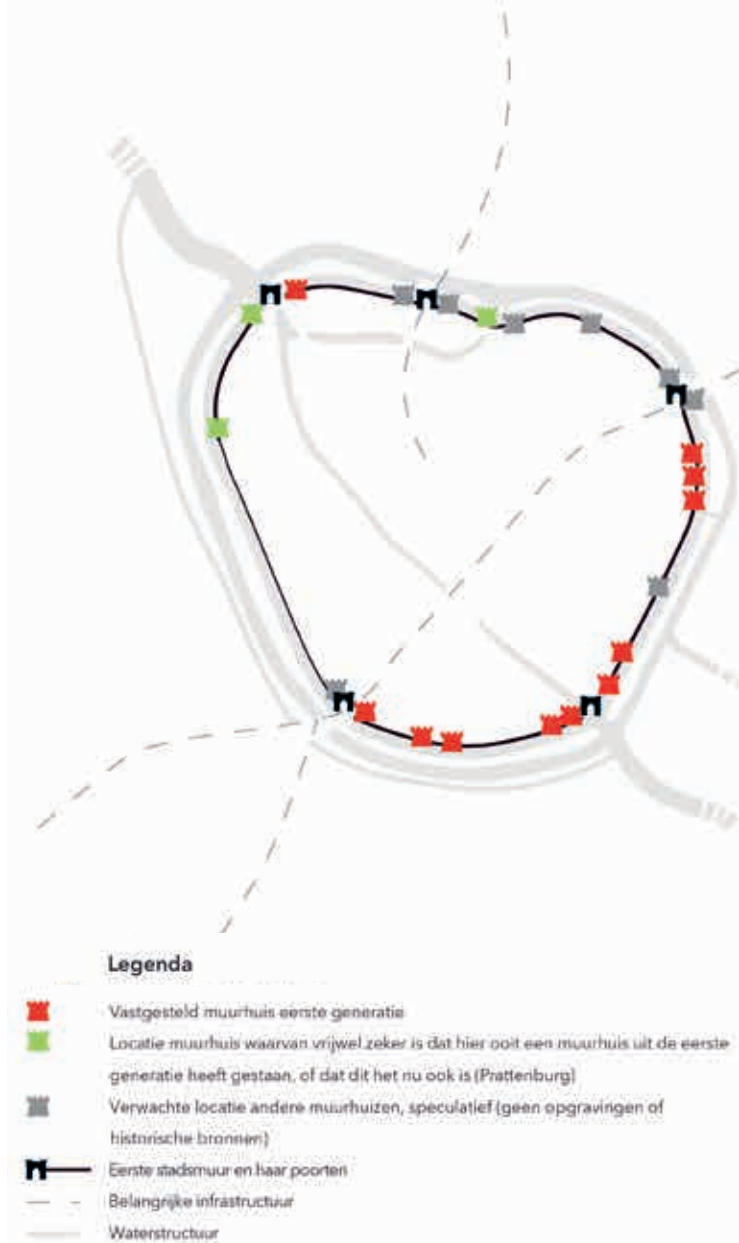
8. Locaties van muurhuizen van de eerste generatie en mogelijke locaties van verdwenen muurhuizen van de eerste generatie (tekening auteur)

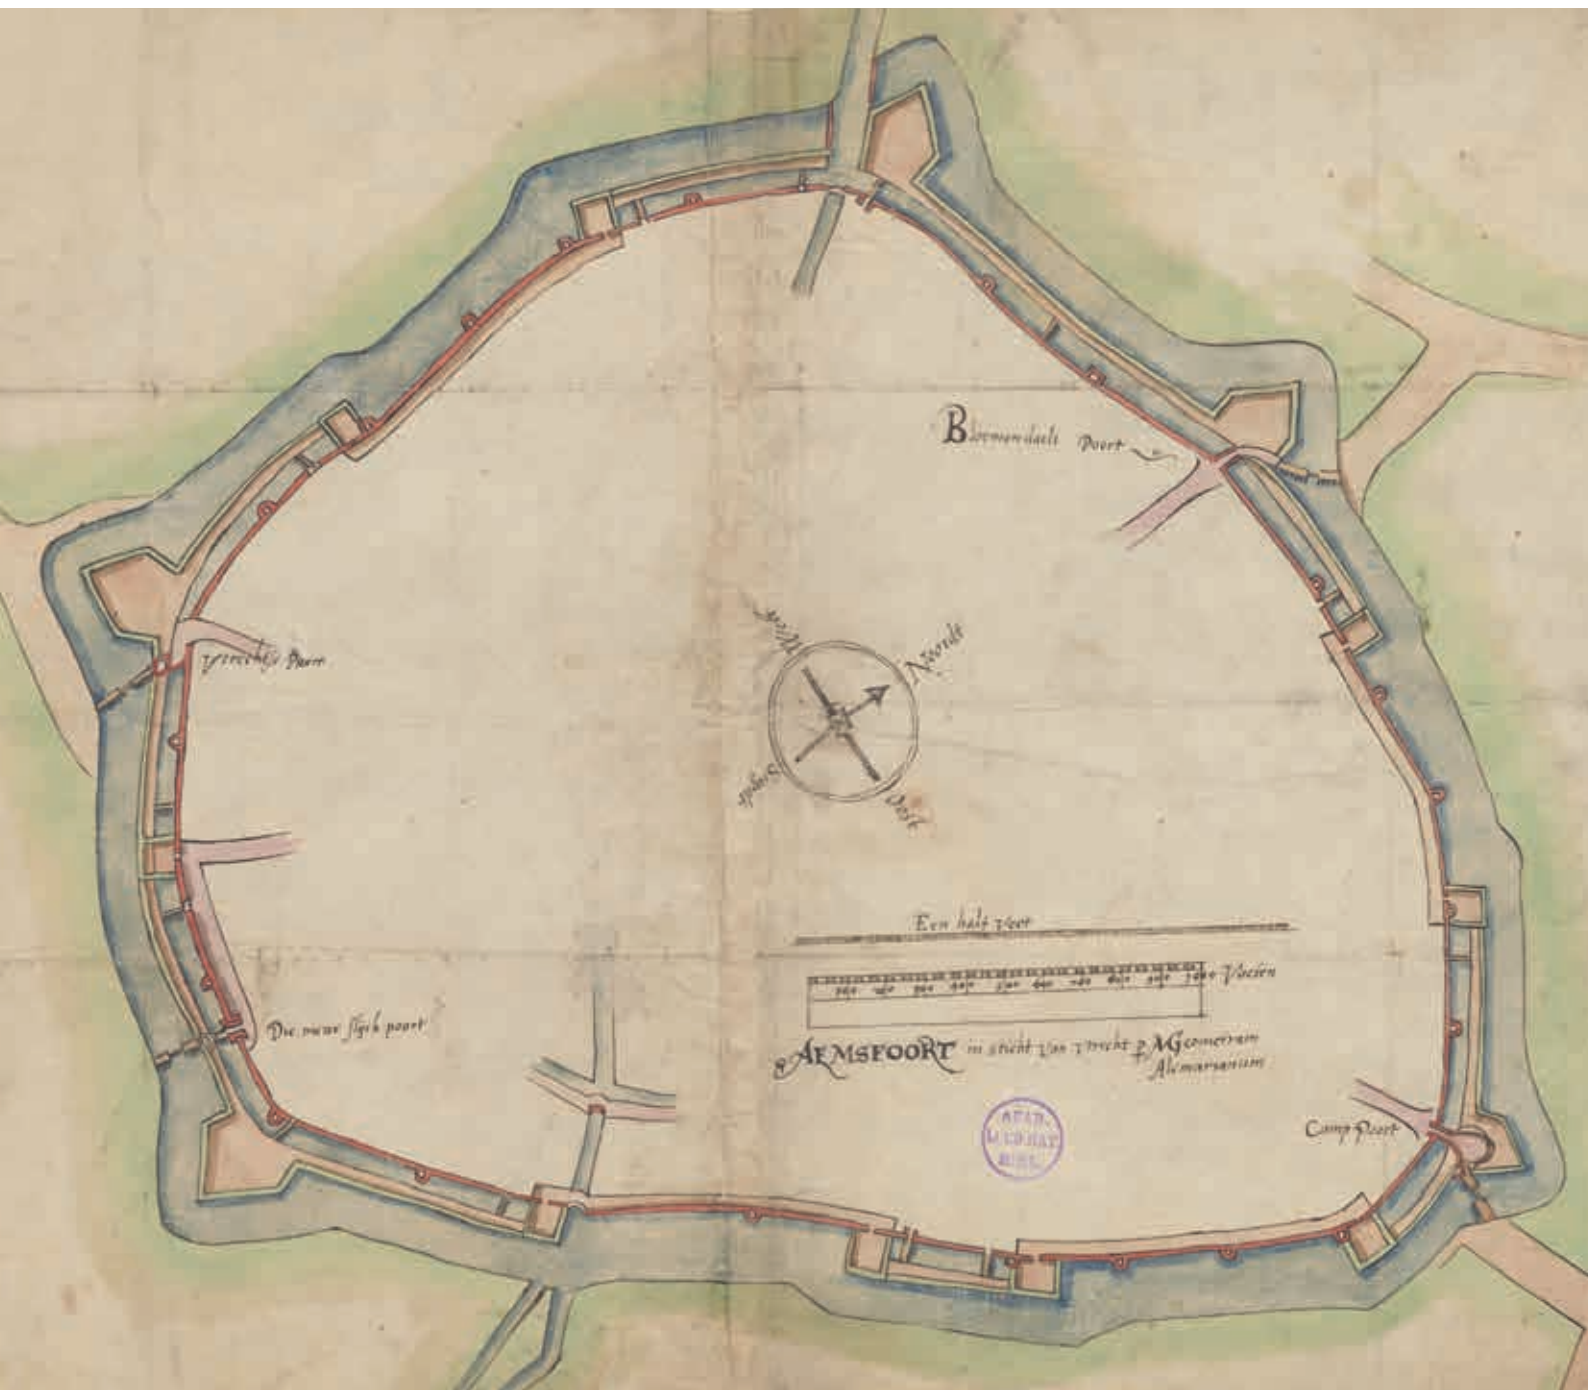
10. Fortificatieplan voor Amersfoort door Adriaan Anthonisz uit 1594, waarin de stad wordt voorzien van vijf bastions (Universiteitsbibliotheek Leiden)

stuurd. Vanwege de economische situatie in de stad waren verbeteringsplannen echter moeilijk te bekostigen.³¹ In 1593 was nog weinig vooruitgang geboekt, waarna Adriaan Anthonisz twee fortificatieplannen maakte (afb. 10 en 11).³² Het eerste was een uitgebreid plan met vijf bastions, het tweede een lichtere variant met drie bolwerken en kleinere bolwerken bij een aantal muurtorens.³³

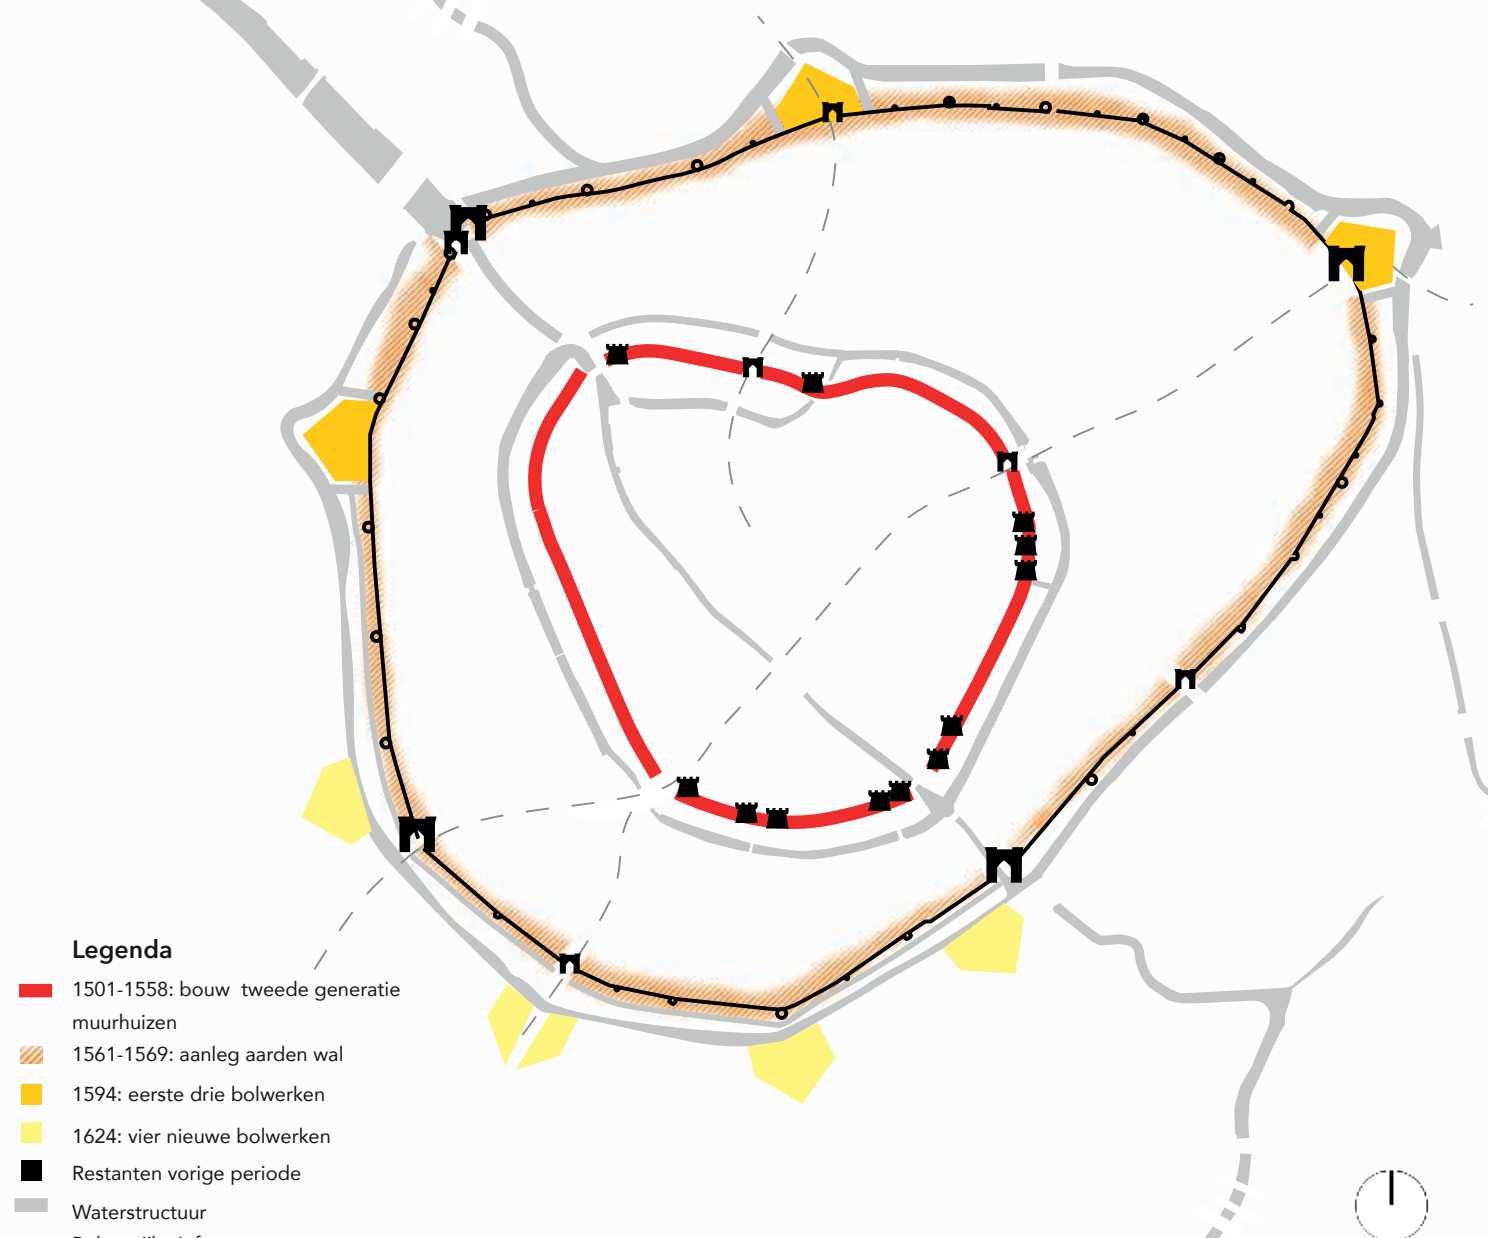
13. Overzichtskaart van de ontwikkeling van de stadsmuren tot 1644 (tekening auteur)

In 1645 gaf het stadsbestuur toestemming voor het maken van extra openingen in de stadsmuur om de toegankelijkheid van het buitengebied te verbeteren, waarvan de locatie is weergegeven in de overzichtskaart van deze periode (afb. 18). In totaal werden er drie kleine poorten toegevoegd, waardoor ter hoogte van de Sint Annastraat buiten de stadsmuur bedrijvigheid kon ontstaan.³⁹ Rond 1660 verdween de Bloemendalsebinnenpoort (afb. 14), waarna de Kamperbinnenpoort als enige poort in de eerste stadsmuur overbleef.⁴⁰ De andere poorten waren vele jaren daarvoor al gesloopt. Deze laatste twee bleven mogelijk langer behouden, omdat ze verbonden waren met aangrenzende bebouwing en slopen te veel problemen zou opleveren.⁴¹ De verdedigingswerken vormden een grote kostenpost. Daarom besloot het stadsbestuur aan

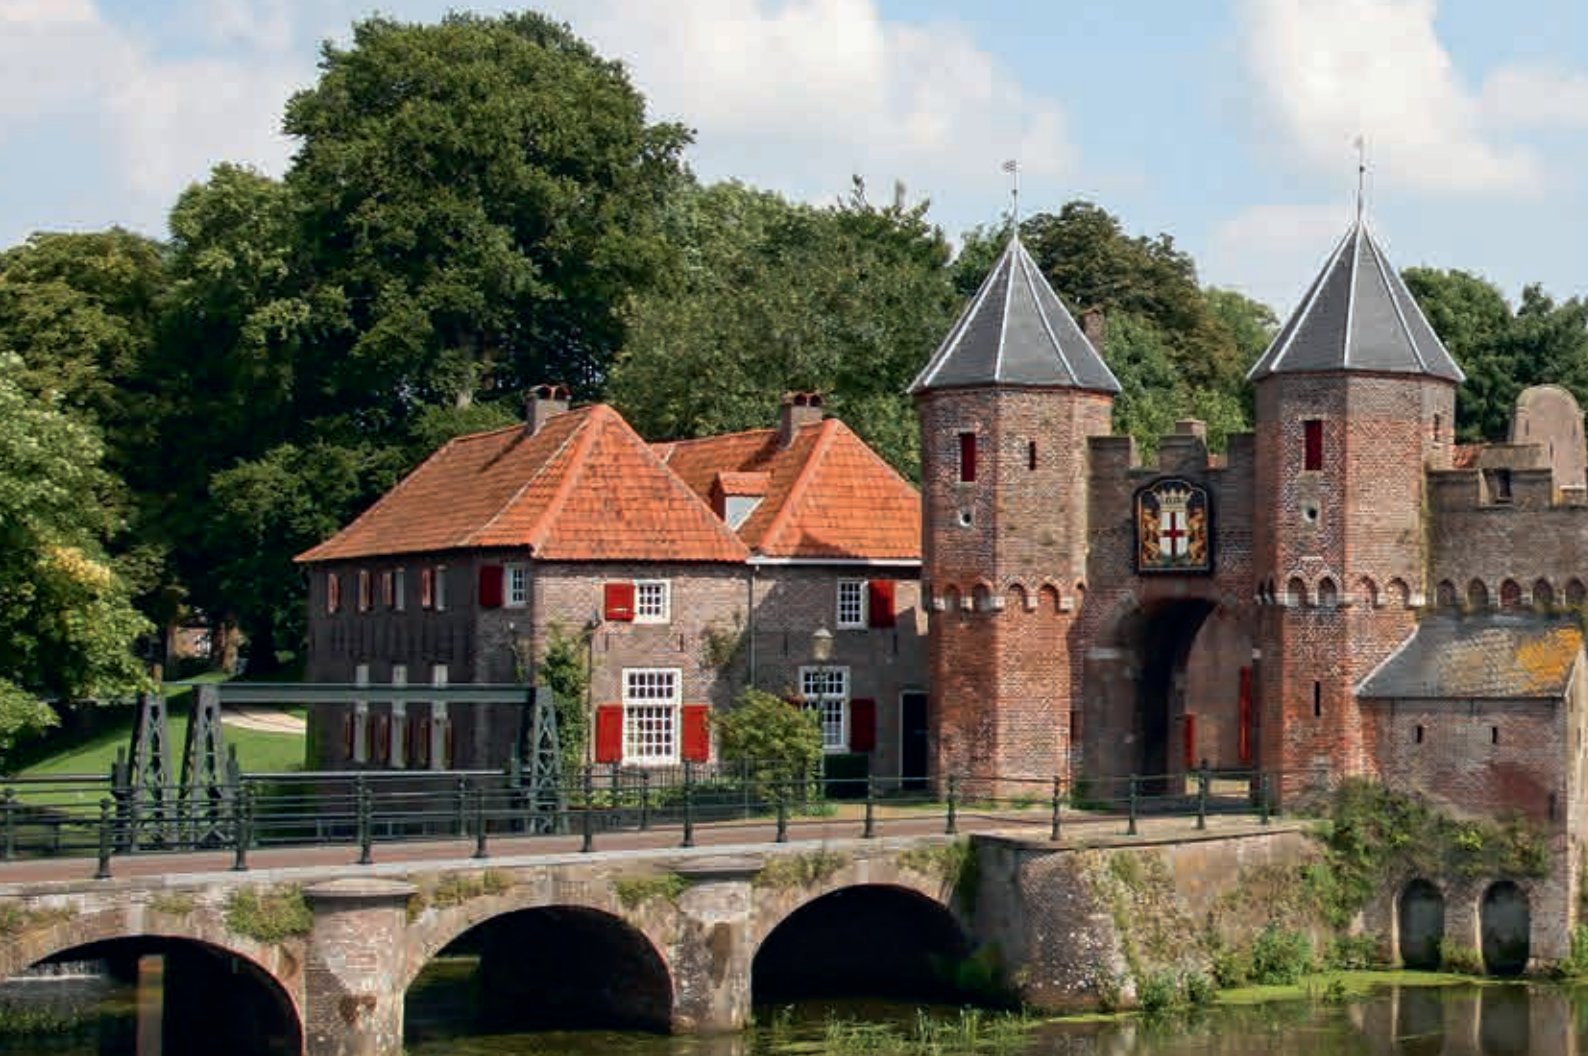
15. De Koppelpoort gezien van buiten in 2008
(foto B. Kaufmann, Wikimedia Commons)

van de omwalling, met name de Koppelpoort, die het land- en waterverkeer belemmerde, veel stadsbestuurders een doorn in het oog. Er volgden meerdere plannen om de poort af te breken, met als argument dat er geen geld was voor herstelwerkzaamheden. De pas opgerichte Oudheidkundige Vereniging Flehite verzette zich hier fel tegen en zamelde geld in voor herstel en onderhoud. Zo wist ze in 1884 de poort te redden. Stadsarchitect W.H. Kam restaureerde de Koppelpoort met hulp van rijksbouwmeester Pierre Cuypers. Daarbij werden elementen gereconstrueerd, zoals de kantelen boven de landpoort en de mezekouw boven de Eem.⁵⁷

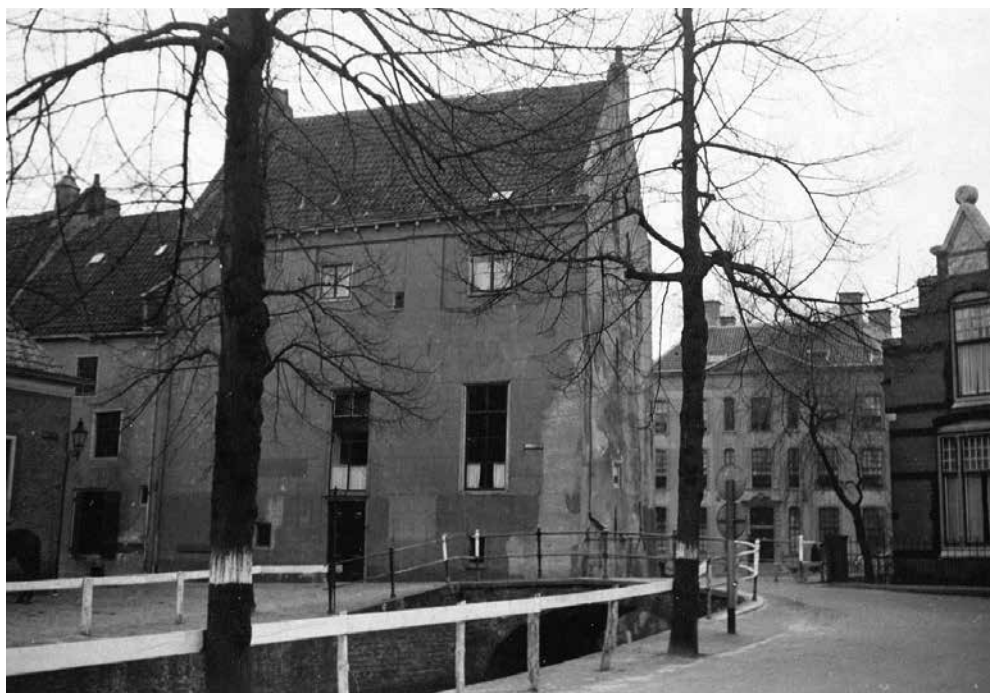
▶ 16. Muurhuis Tinnenburg in 1942, voor de restauratie. Pas na verwijdering van het pleisterwerk op de gevel werd duidelijk dat hier een deel van de eerste stadsmuur stond (rechthebbende onbekend, Archief Eemland)

sommige gedeeltes nieuwe functies toe te kennen. Zo werden de aarden wallen aan de burgerij verpacht voor agrarisch gebruik.⁴² Op een deel van het bolwerk bij de Bloemendalsebuitenpoort kwam een Joodse begraafplaats.⁴³ De poort zelf werd, net als de Koppelpoort (afb. 15), in gebruik genomen als vergaderlokaal voor gildes.⁴⁴ In de achttiende en het begin van de negentiende eeuw werd een groot deel van de oorspronkelijke muurhuizen vervangen. Dit was het resultaat van een voorzichtige opleving van de textielnijverheid en, vooral, de tabaksindustrie. Hiervan profiteerden een aantal families, die in vernieuwing van hun woonhuizen konden investeren.⁴⁵ Volgens de architectonische mode werden sommige gevels in deze periode voorzien van pleisterwerk. Hierdoor verdwenen veel zichtbare restanten van de eerste stadsmuur uit het straatbeeld, zoals de bogen in de gevel van huis Tinnenburg (afb. 16 en 17).⁴⁶

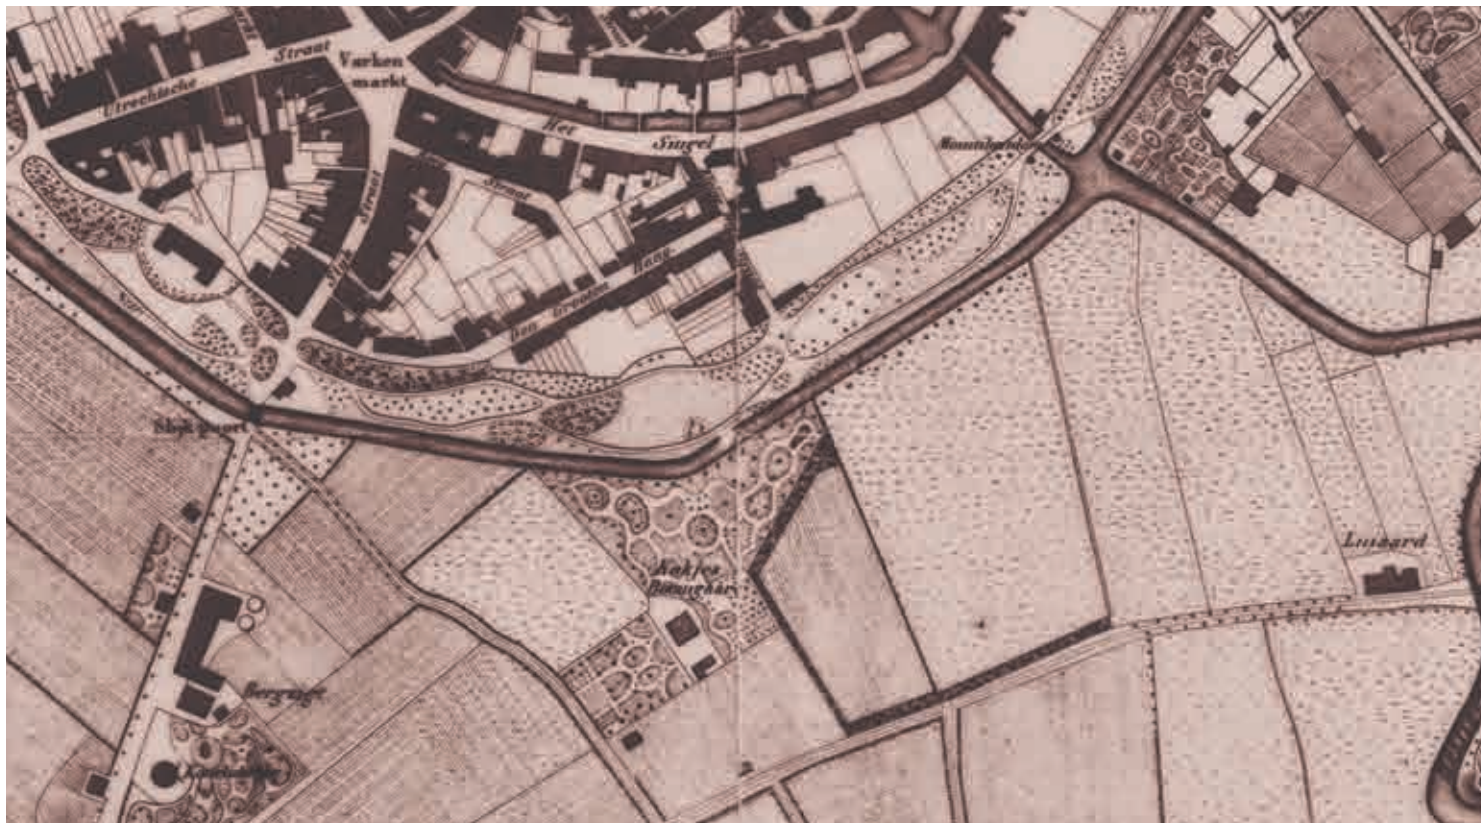
19. Uitsnede uit de stadsplattegrond van D.J. Thomkins uit 1846, waarop het Zocherplantsoen gedetailleerd is weergegeven (Monumentenzorg Gemeente Amersfoort)

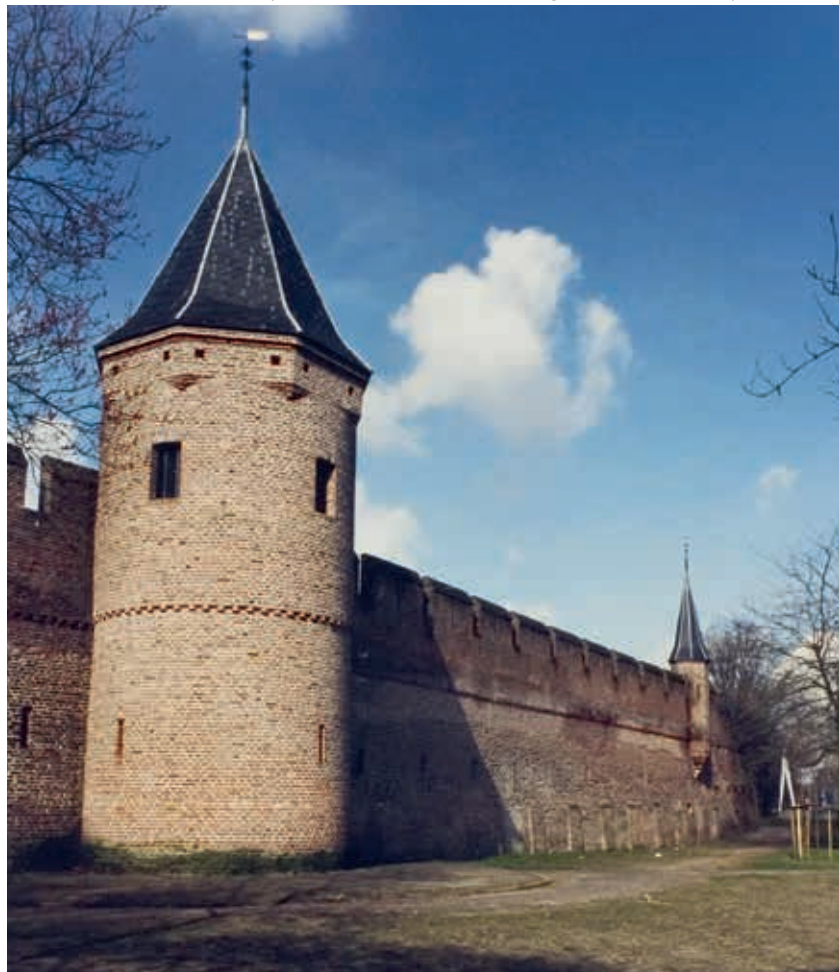
20. Stadsmuur gezien vanuit het Plantsoen Oost ter hoogte van Achter de Kamp. Dit deel van de stadsmuur is een reconstructie en is voorzien van een waltoren en een arkeltoeren (foto Bureau Monumentenzorg, Archief Eemland)
