DE STADSMUREN VAN AMERSFOORT

ONTWIKKELING EN
HERONTWIKKELING
DOOR DE TIJD

HILDE VAN DE POL

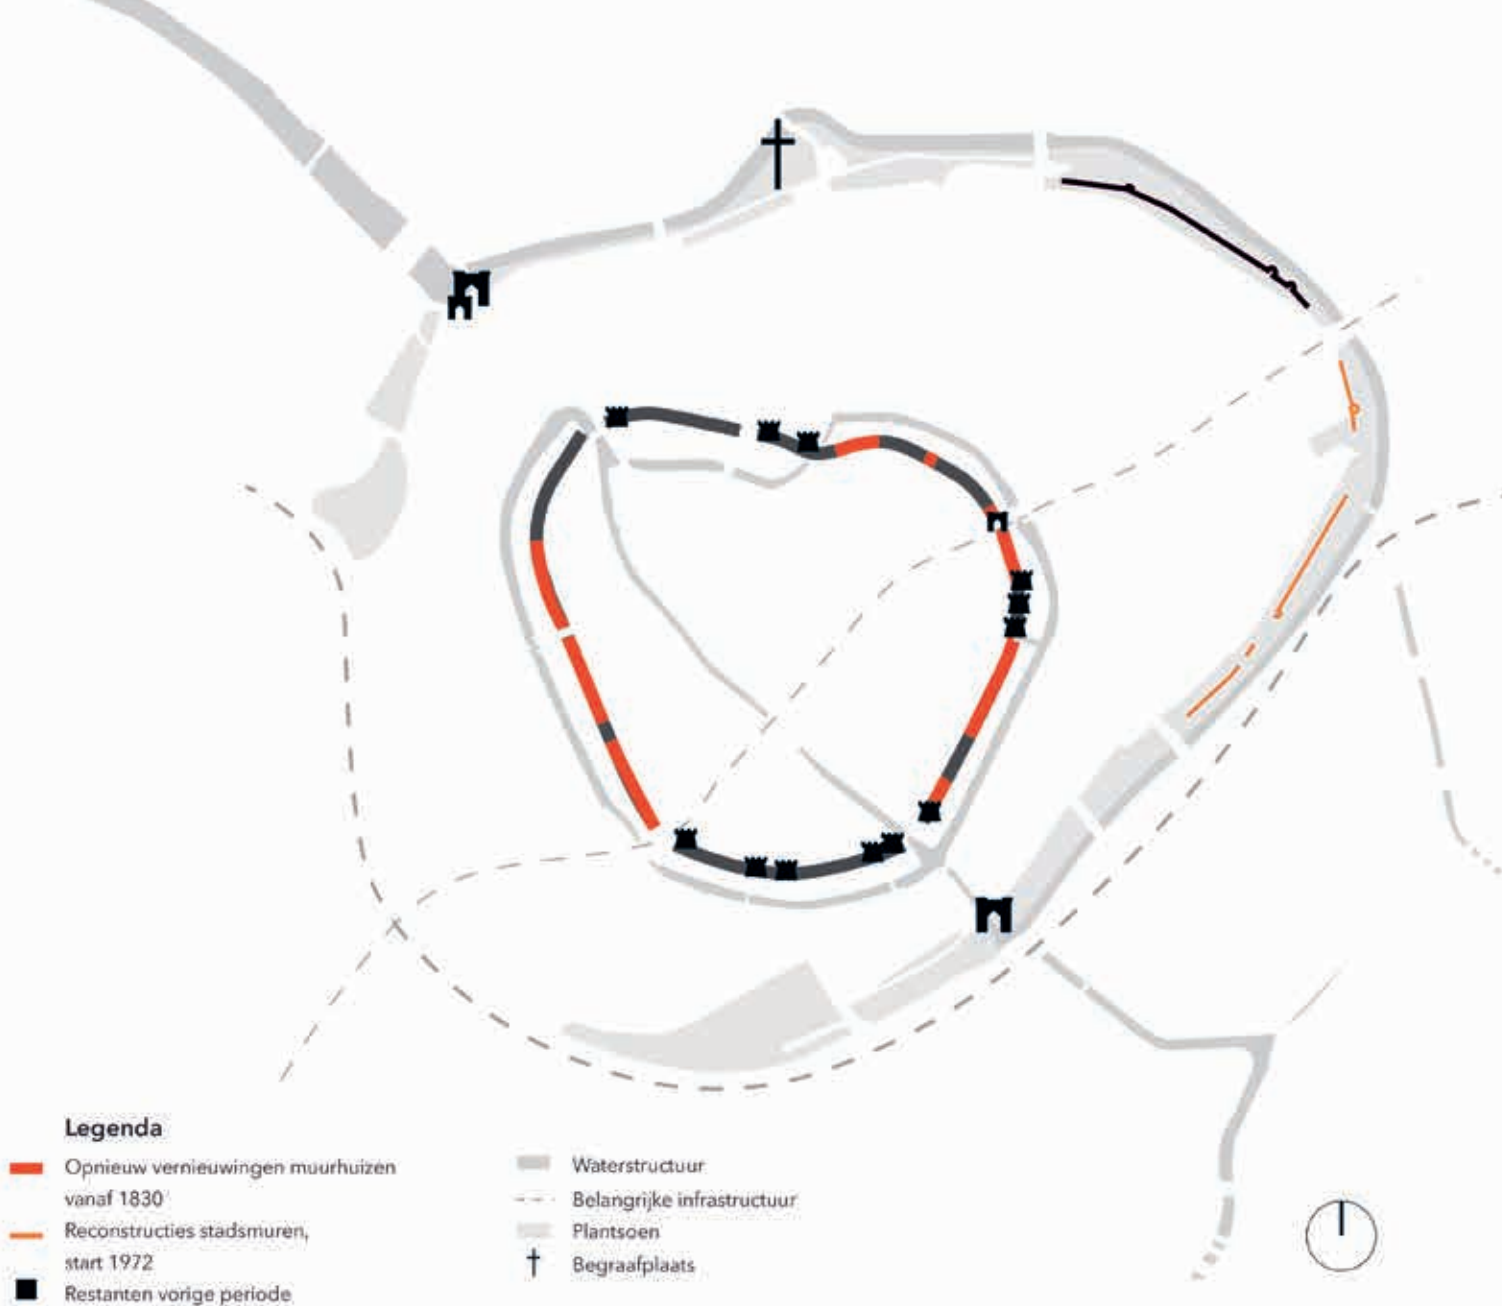
21. Overzichtskarta van de ontwikkeling van de stadsmuren tot 2020 (tekening auteur)

een tweede, veel groenere op een groot deel van het tracé van de tweede stadsmuur. In beide ringen bleven iconische relicten behouden (afb.21). De vestingwerken hebben nooit echt goed gefunctioneerd, maar uit het voorgaande blijkt dat de samenhang tussen de beide ringen, de eerste stadsmuur, de muurhuizen en de tweede stadsmuur, juist daaruit voortkwam.
