De VOC loge van Wingurla

F.F. Ambagtsheer en L.B. Wevers

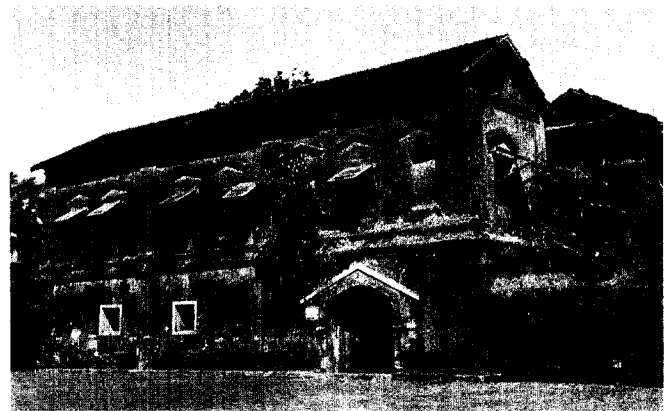
Afb. 8. De voorgevel van de loge, 1971. Het poortgebouw met pilasters dat in opzet uit 1643, terwijl de noordvleugel, ommuring en bastions uit de 18de eeuw dateren (foto Mr R. Barendsen).

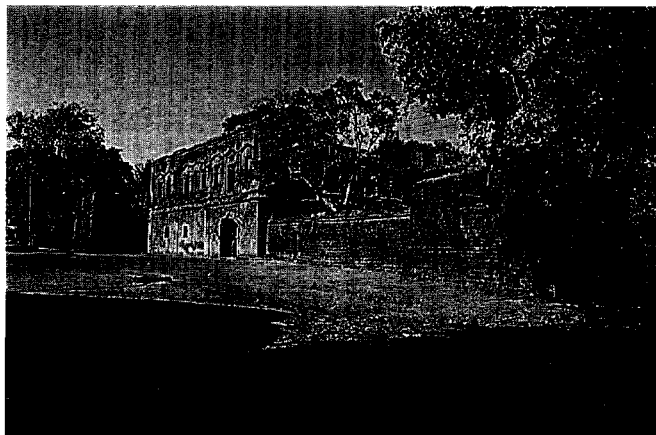
Afb. 9. De voorgevel van de loge in 1994, na twintig jaar leegstand. Onduidelijkheid over de toekomst heeft zijn sporen achtergelaten. Veel bruikbare onderdelen als hout en dakpannen zijn verwijderd, waarna het klimaat voor verder verval zorgt (foto F.F. Ambagtsheer).

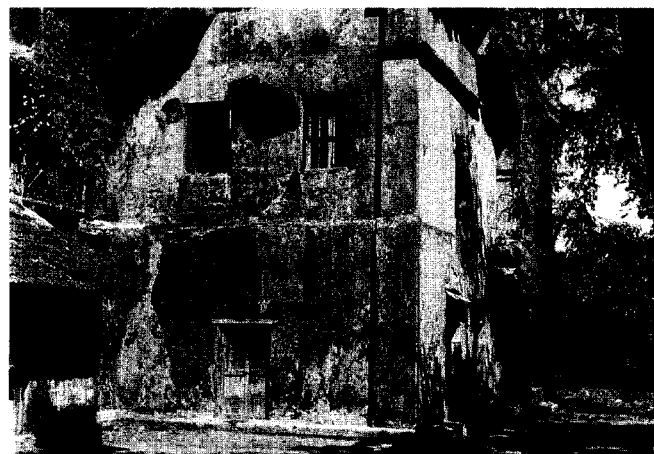
Afb. 10. De zuidwesthoek van het hoofdgebouw. Op deze foto uit 1971 is duidelijk te zien dat dit gedeelte na een instorting hersteld moet zijn geweest. De vlakke gevels tussen de restanten van de bezweken toogconstructie duiden hierop. Vermoedelijk was het deze toogconstructie die de hoek er juist heeft uitgedrukt (foto R. Barendsen).

Een van de wijzigingen betreft de vernieuwing van de zuidwestelijke hoek van het hoofdgebouw. Dit gedeelte was blijkbaar of verwoest, of bouwvallig geworden, zodat dit op een eenvoudige wijze tussentijds hersteld moest worden. Op de foto's van Barendsen van omstreeks 1971 is het verschil in gevelarchitectuur van deze hoek met de rest van het gebouw goed herkenbaar (afb. 10). In plaats van de gevels met bogen en pilasters werd een eenvoudige gladde gevel aangebracht. Gezien de vensters zou dit mogelijk in de loop van de negentiende eeuw kunnen zijn uitgevoerd.

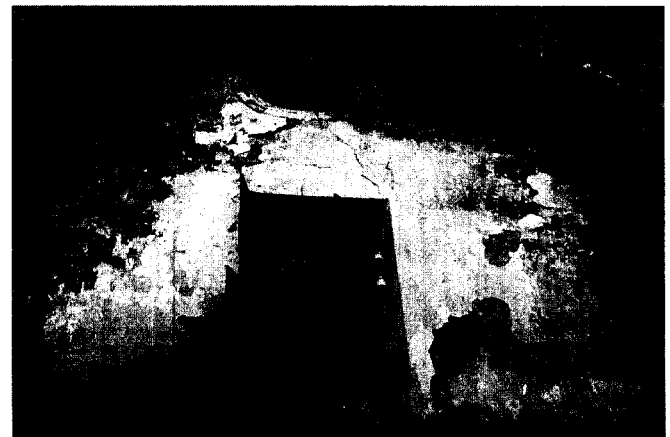
Afb. 13. Detailopname van een kruiskoos met een oeil-de-boeuf erboven. Het eerste verval is reeds zichtbaar: gebroken glas, afbrokkend pleisterwerk en plantengroei. Vermoedelijk was dit nog een oorspronkelijk 17de eeuwse kruiskoos (foto R. Barendsen, 1971).

Op de foto's van Barendsen uit 1971 zijn nog kruiskozijnen met luiken te zien. Waarschijnlijk hebben de oorspronkelijke ramen reeds deze vensters gehad (afb. 13).

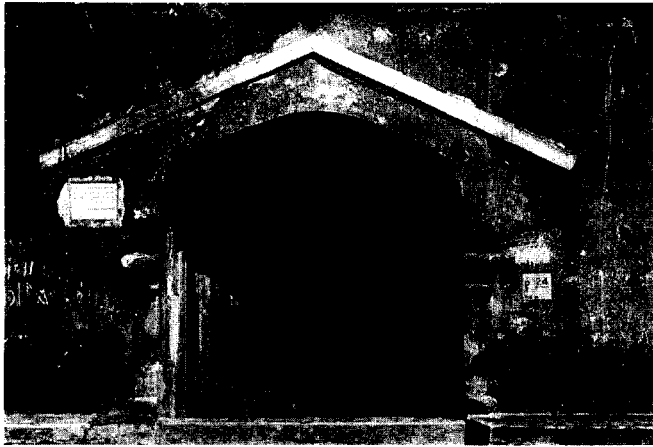
Afb. 14. Detail van de entree in de voorgevel. Aan de afsnijdingen van de pilasters is te zien dat de poort vroeger smaller moet zijn geweest. Links naast de poort is een plaquette ingemetseld door de A.S.I., waarop behalve een korte geschiedenis uit de VOC-periode, tevens is aangegeven dat dit een 'protected monument' is (foto R. Barendsen, 1971).

dieping en het hiervoor gelegen overdekte balkon. De oorspronkelijke ingang zal tussen de middelste twee pilasters gesitueerd zijn geweest en was derhalve niet breder dan 5 voet.

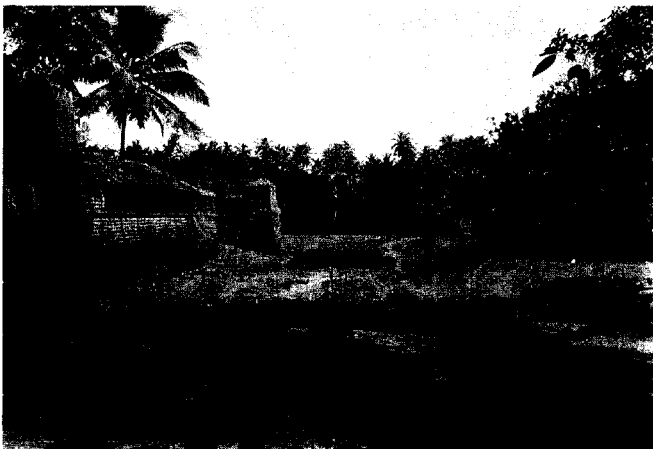
Afb. 15. De zuidzijde van de ommuring met de contouren van de droge gracht omstreeks 1971. Deze situatie is anno 1994 nog nauwelijks veranderd (foto R. Barendsen).
