Kasteelruïne Valkenburg

Van overgroeide steenhoop tot geconsolideerde ruïne

Tammo C. Bauer

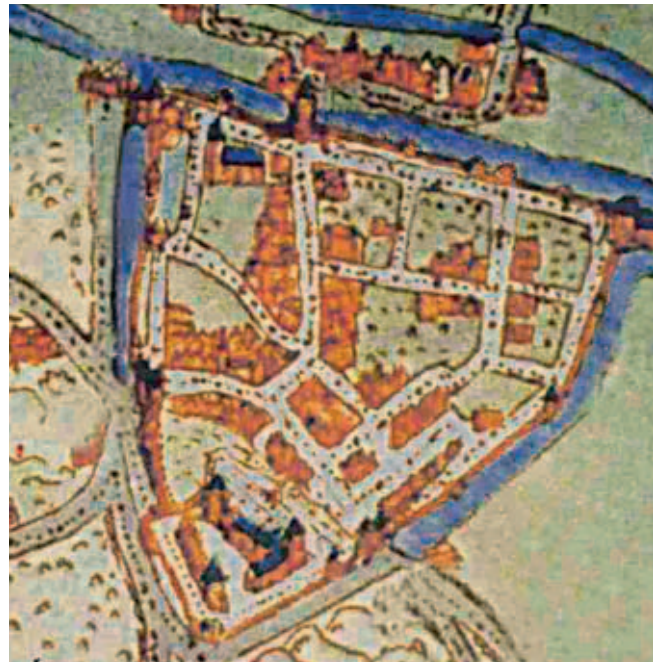
Afb. 1 Het kasteel omstreeks 1550, detail van de kaart van J. van Deventer, na 1540

Het kasteel op de Heunsberg te Valkenburg aan de Geul werd diverse malen geheel of gedeeltelijk verwoest (afb. 1).⁴ Omstreeks 1115 bouwde Gozewijn I heer van Heinsberg een rechthoekige stenen woontoren. Het geheel was vermoedelijk omringd met een aarden wal met houten palissade.⁵ Reeds in 1122 werd het kasteel totaal verwoest door keizer Hendrik V. Gozewijn III herbouwde het kasteel met als basis een zware zestienhoekige toren. Deze werd beschermd door hoge weermuren die een driehoekig terrein omsloten, zeker aan de west-

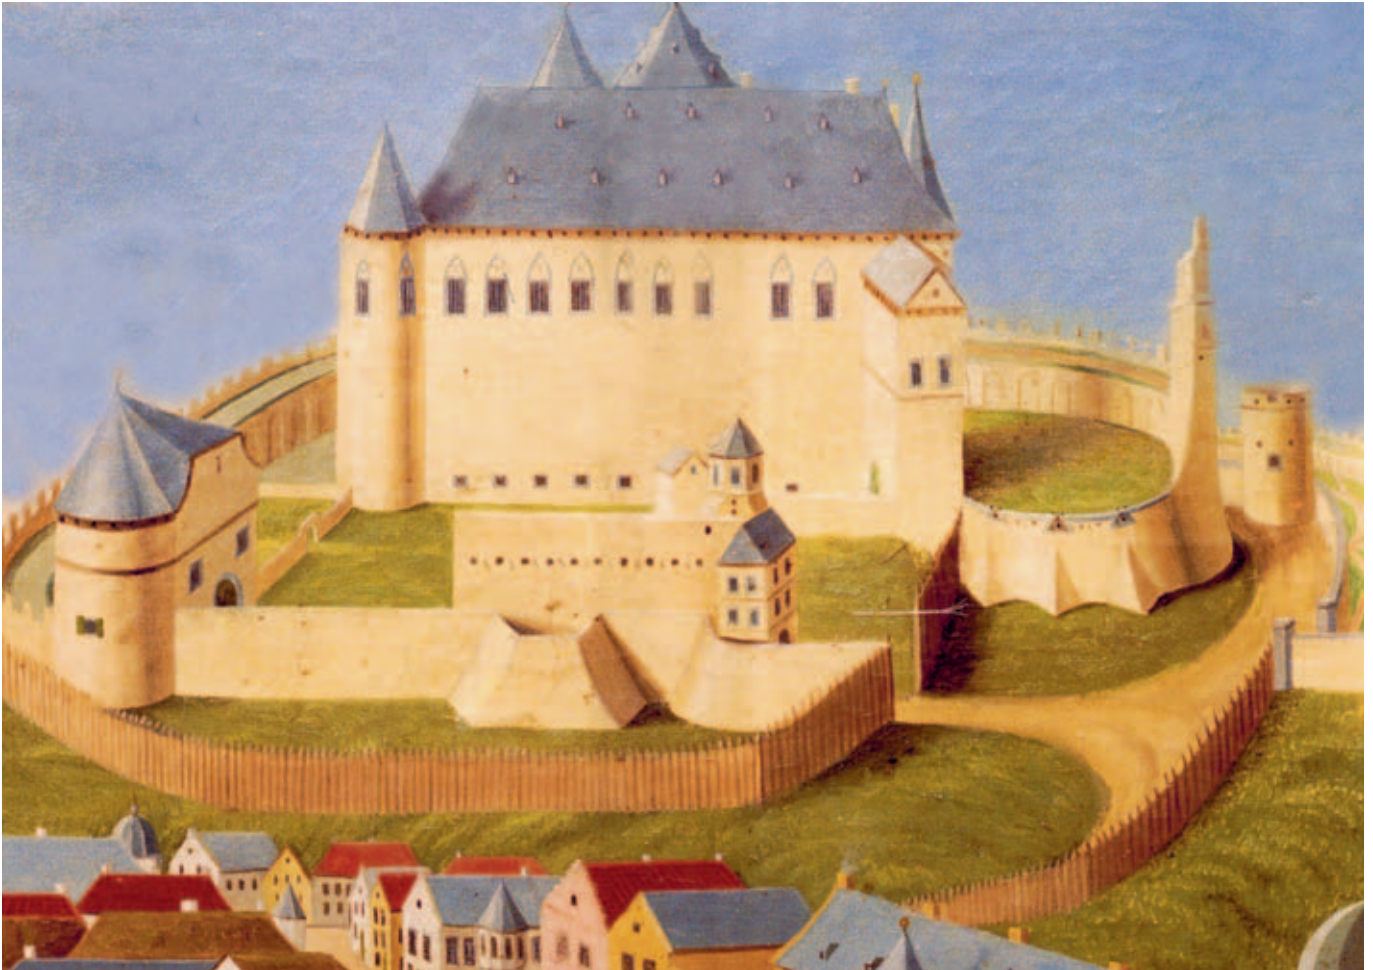
Afb. 2 Het kasteel in welstand, schilderij omstreeks 1860 door Charles Quaedvlieg 1823-1874 naar 17de-eeuws voorbeeld

steld. De ingang bleef aan de noordzijde, bij de molentoren. In de loop van de vijftiende eeuw werd ten zuiden daarvan een nieuw poortgebouw met een ophaalbrug aangelegd (afb. 2). Vervolgens werd de herbouwde burcht beschadigd door de Luikenaren in 1465⁶ en in 1568 ingenomen door de Spanjaar-

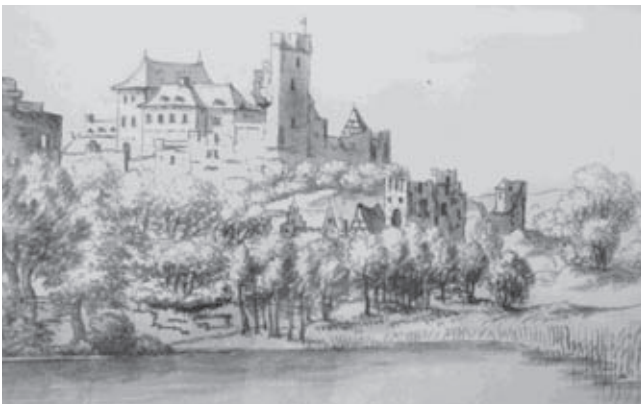
Afb. 3 Het kasteel vanuit het noorden, tekening Josua de Grave circa 1670 (collectie LGOG Rijksarchief Maastricht)

den. Na zware beschadigingen, bij de verovering door Staatse troepen in 1644, volgde een provisorisch herstel (afb. 3 en 4). Tenslotte viel het doek definitief op 10 december 1672 toen de Staatse troepen vele ladingen buskruit onder de muren tot ontploffing brachten. Deze klap kwam het complex niet meer

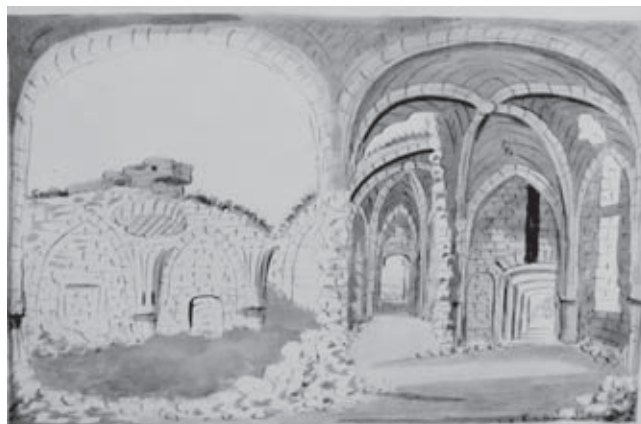
Afb. 6 De kapel voor 1850, tekening J. van Brabant 1846 (Coll. LGOG, Rijksarchief Maastricht)

Ook heeft de Koninklijke Academie van Wetenschappen enige jaren geleden (circa 1865) de hoop uitgesproken dat de ruïnes van het kasteel van Valkenburg, die de meest aanzienlijke van Limburg zijn, met zorg geconsolideerd zoude(n) worden. Met deze aanbevelingen is weinig gedaan en helaas is later dit deel alsnog ingestort omdat iemand de sluitsteen had geroofd (afb. 6).

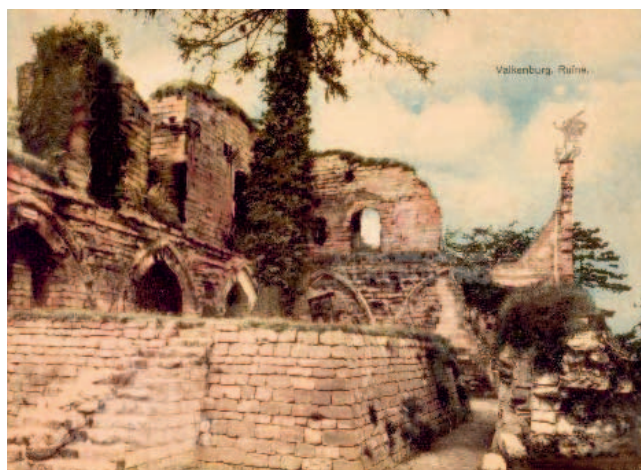
Afb. 12 De Ridderzaal voor 1940, het nog overgebleven deel van het puinpakket rond de boom is pas in 1948 afgegraven (ingekleurde prentbriefkaart)

Gedurende de jaren 1936 en 1937 werd het binnenplein verder ontgraven, waarbij de overblijfselen werden blootgelegd van een tienhoekige toren, een kelder tegen de westelijke buitenmuur nabij de verdwenen wolfstoren en een overhoeks gelegen muurfragment ten westen van de hoofd vleugel ter hoogte van de kapel. Helaas werden daarbij nog geen archeologisch juiste methoden toegepast. Muren werden nagegraven en van profielen en of stratigrafie was nog geen sprake. Daardoor bleek het naderhand niet meer mogelijk het voornoemde overhoekse muurwerk op basis van de stratigrafie te dateren. Tenslotte vond men in 1940 de fundamente van een zware zestienhoekige toren met een omtrek van circa 45 meter, die vanaf dat moment als oudste deel van de ruïne werd beschouwd (afb. 12).
