Spiegel voor stadsbestuur nader onderzocht

Over de schouw van Colijn de Nole in Kampen

Trudi Brink¹

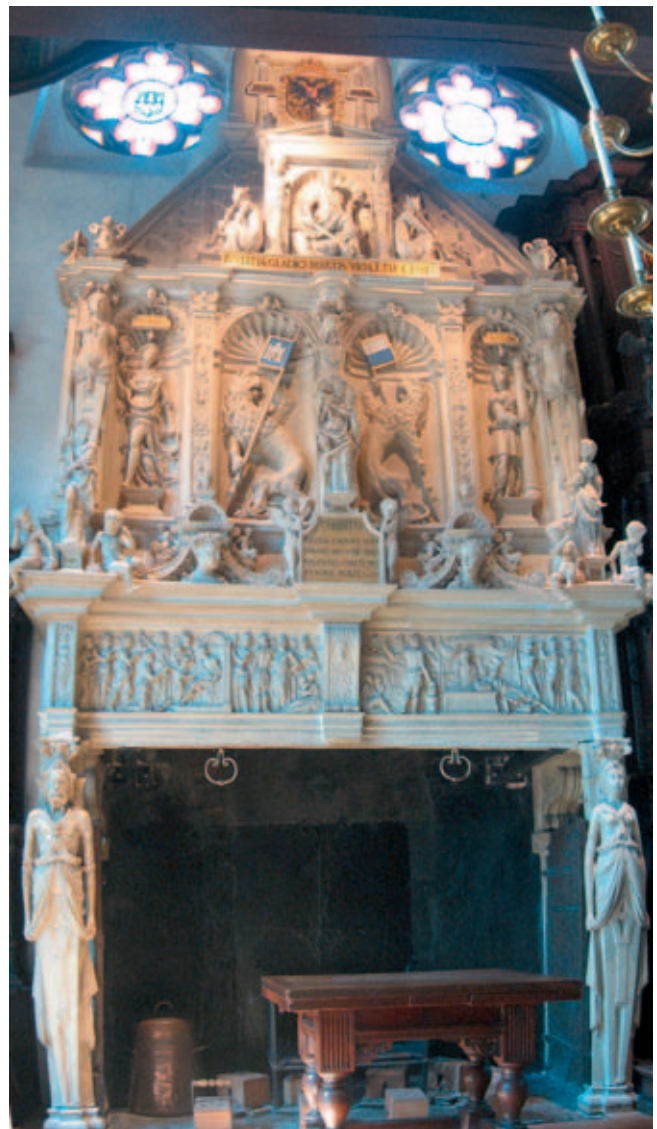
Afb. 1. Kampen, Oudestraat 133, schouw in de schepenzaal van het oude raadhuis, 1543-1545, Colijn de Nole, het topje van het monument met de beeltenis van Karel V zit verscholen achter de houten balk (foto A. Brink, 2009)

De schouw van ongeveer 7.30 meter hoog, 3.60 meter breed en 1.10 meter diep, fungeerde als een morele spiegel voor de besturende schepenen. Ze is gemaakt in de tijd dat Karel V als landsheer het gezag over de stad voerde: zijn beeltenis en wapen prijken bovenin (afb. 3).⁸ Onder de beeltenis van de keizer staan vele andere beelden opgesteld. Aangezien de schepenzaal in die tijd de plaats was waar recht gesproken werd, is voor Justitia een belangrijke plaats is weggelegd (afb. 2). Zij troont recht onder de keizer. In de nissen van de boe-

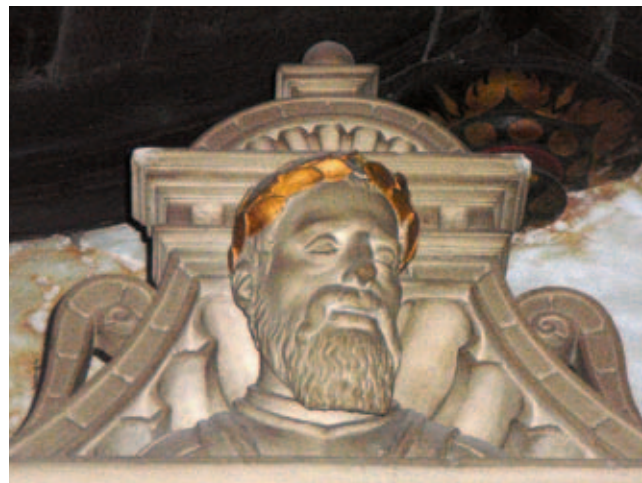
Afb. 3. Beeltenis van Karel V, detail schouw

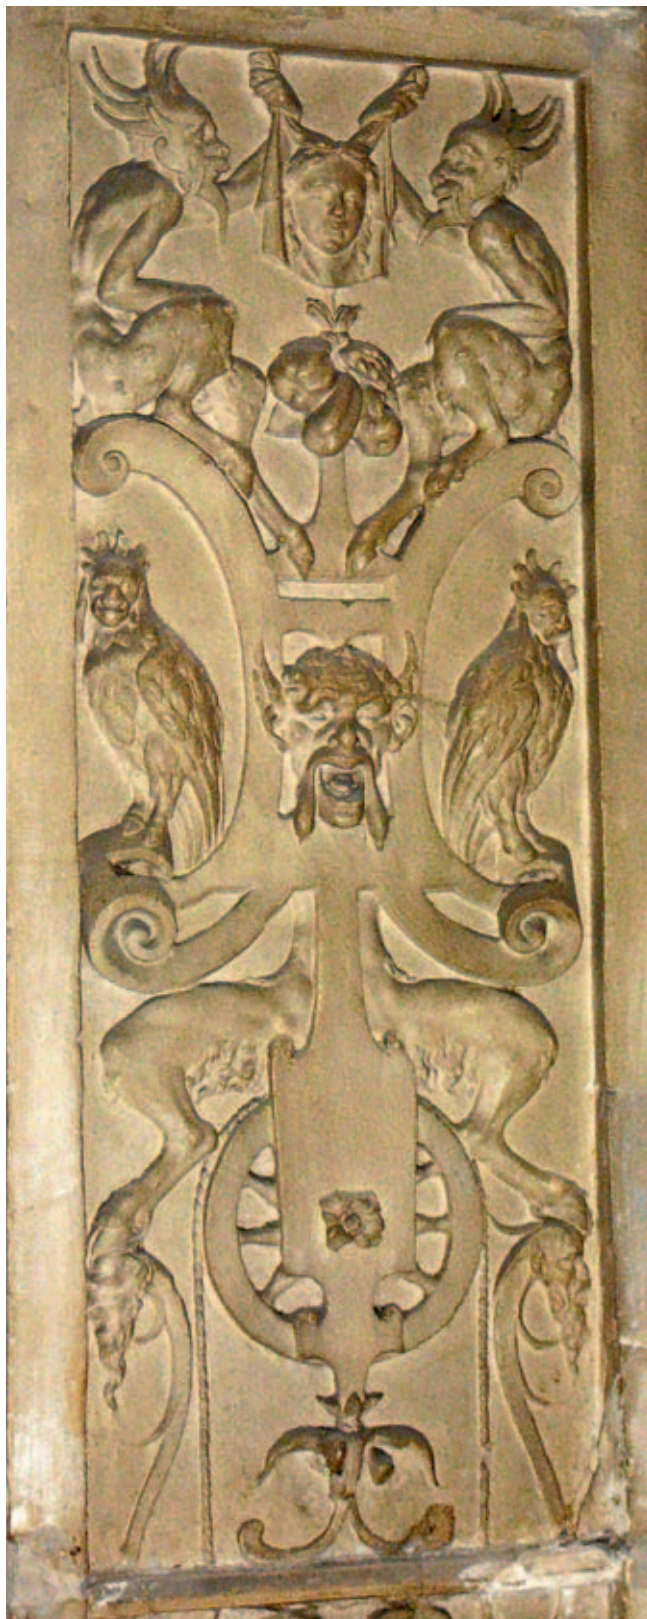
Afb. 4. Beeldhouwwerk met groteske motieven, linkerpilaster onderstel schouw (foto auteur)

groteske motieven op de linkerpilaster tegen de achtermuur (1707, 1709, respectievelijk 1741).²⁴ Bij de rechterpilaster was overigens ooit een scherf afgebroken, waardoor met het blote oog ook al Baumbergersteen herkend kon worden.²⁵ De drie blokken steen aan de binnenzijde van het fries, de basis voor de reliëfs, bestaan, evenals de consoles, uit Bentheimer zandsteen (1711-1712). Deze steensoort kenmerkt zich door een hoog percentage silicium en een zeer laag percentage calcium en strontium.²⁶

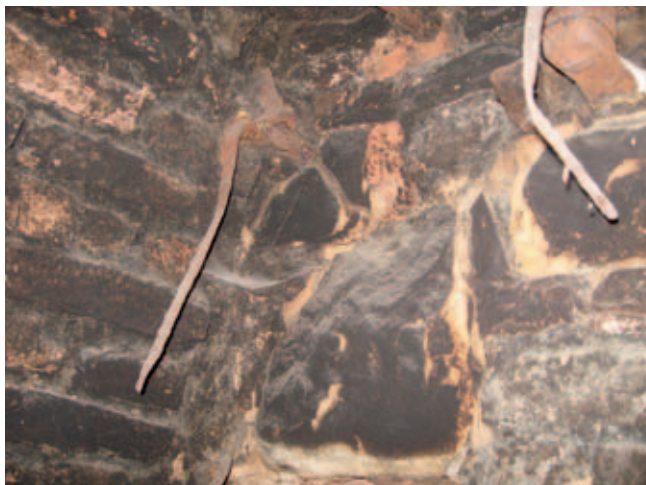
Afb. 6. Twee trekstangen in het rookkanaal, die door corrosie hun functie geheel verloren hebben (foto Rijksdienst voor het Cultureel Erfgoed)

De constructie van de schouw vertoont gebreken. De ijzeren stangen in het rookkanaal zijn op sommige plaatsen ernstig aangetast door corrosie. Scheuren in de steen en loslatende voegen zijn het gevolg. De problemen concentreren zich vooral op de hoeken van het fries. Ook sluiten de hermen niet meer op het fries aan. Uit archiefstukken blijkt dat deze problemen zich in het verleden eerder voordeden. De schouw hangt aan de kopgevel, terwijl de hermen van het onderstel op de vloer steunen en dit veroorzaakt spanningen.

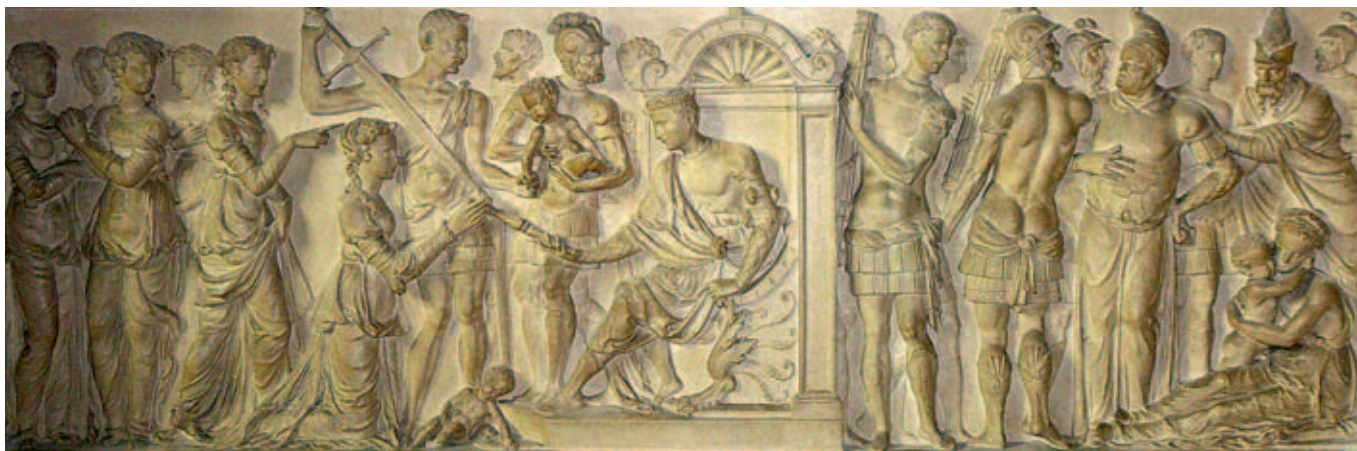
Afb. 9. Detail van de schouw, reliëf met het verhaal over het wijze oordeel van koning Salomo (1 Koningen 3: 16-28, foto auteur)

klassieke vormentaal te demonstreren.³⁷ Ten slotte spelen armgebaren een belangrijke rol in de verbeelding van de verhalen. Zo geven, in het reliëf van Salomo, vele armen verschillende kijkrichtingen aan (afb. 9).
