# Restauratiegeschiedenis van de Grote Kerk in Breda

Matthijs Burger

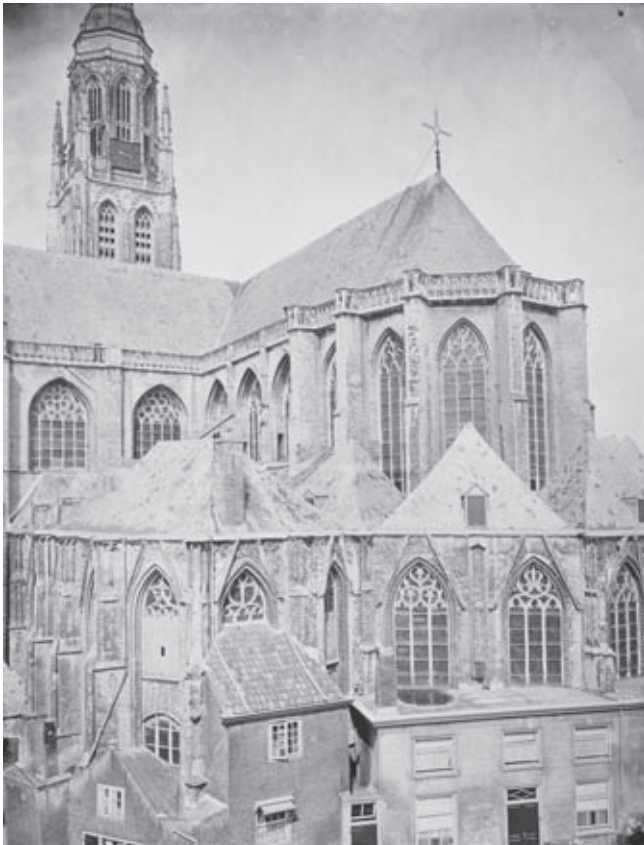
Afb. 1. Grote Kerk Breda gezien vanaf het zuidoosten, oudste foto van het exterieur (foto Kannemans & Zoon Breda, 1865)

Als het om de restauratiegeschiedenis gaat, zijn kerk en toren onlosmakelijk met elkaar verbonden (afb. 1). Het herstel aan de toren wordt hierna echter samengevat om daarna met de kerk verder te gaan.<sup>1</sup>

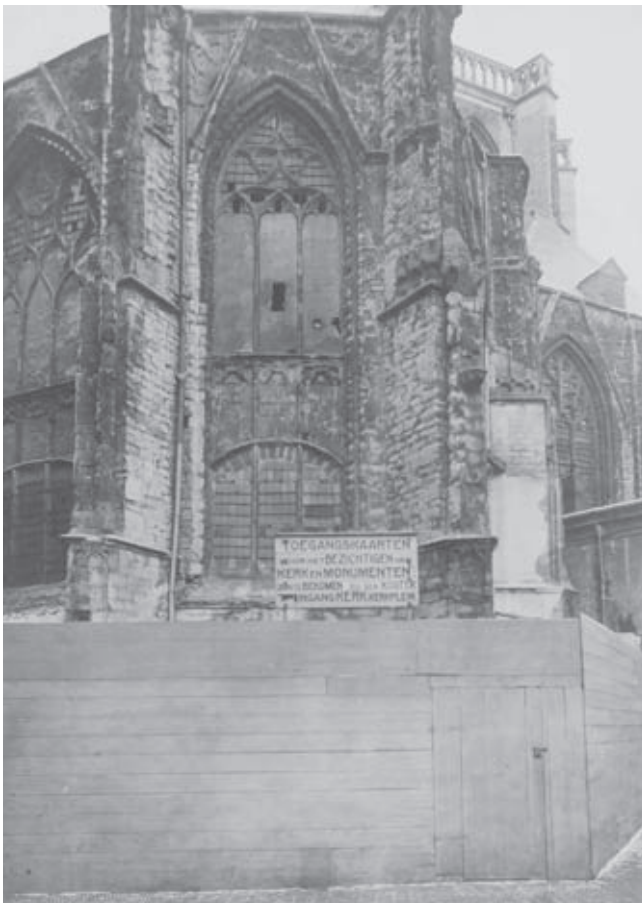
Afb. 2. Oostgevel van de consistorie en 'librije' waarbij de vergaande verwerking van het beeldhouwwerk duidelijk te zien is (foto RDMZ 1905)

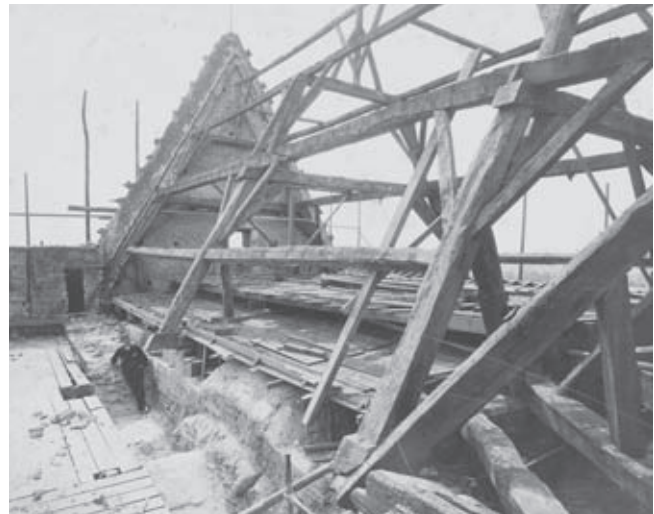
Afb. 5. Toestand van de kap boven het zuidtransept na ontmanteling. Het muurwerk is sterk afgebrokkeld en de kapvoet door houtrot grotendeels verdwenen (foto RDMZ omstreeks 1905)

Het eigenzinnig optreden van Van Nieukerken kwam direct tot uiting toen bij nadere inspectie bleek dat de kapconstructies en het dak slechter waren dan gedacht. Op eigen houtje besloot hij ze volledig te vervangen waarvoor extra geld nodig was omdat het werk was aanbesteed voor een vast bedrag.<sup>36</sup> Kerkvoogd en lid van de restauratiecommissie J.R. baron van Keppel trok als grootste criticus direct van leer. Zijn grote interesse voor de kerk en haar geschiedenis blijkt uit zijn zorg voor het kerkarchief en de publicatie van zijn hand over de bronnen die hij daarin vond.<sup>37</sup> Volgens Van Keppel was Van Nieukerken incompetent, sloopte hij veel te veel van de oude kap, treuzelde hij te lang en 'verdwenen' door slecht toezicht grote partijen hout van de bouwplaats. Hoewel Tydeman de architect de hand boven het hoofd hield, wekte het gekrakeel de belangstelling van Cuypers en deze kwam op inspectiebezoek, tot ongenoegen van Van Nieukerken. Zijn opmerking dat men de oude Cuypers niet meer zoveel moest laten reizen, spreekt in dit verband boekdelen. De conclusie naar aanleiding van het bezoek laat niets te raden over: volgens Cuypers was dit geen restauratie maar nieuwbouw. Het oude hout had zeer goed versterkt kunnen worden en de muren hadden eerst met behulp van trekstangen gezekeerd moeten worden voor men aan de ontmanteling van de kappen was begonnen. Ook nam Cuypers het eerder door de Com-

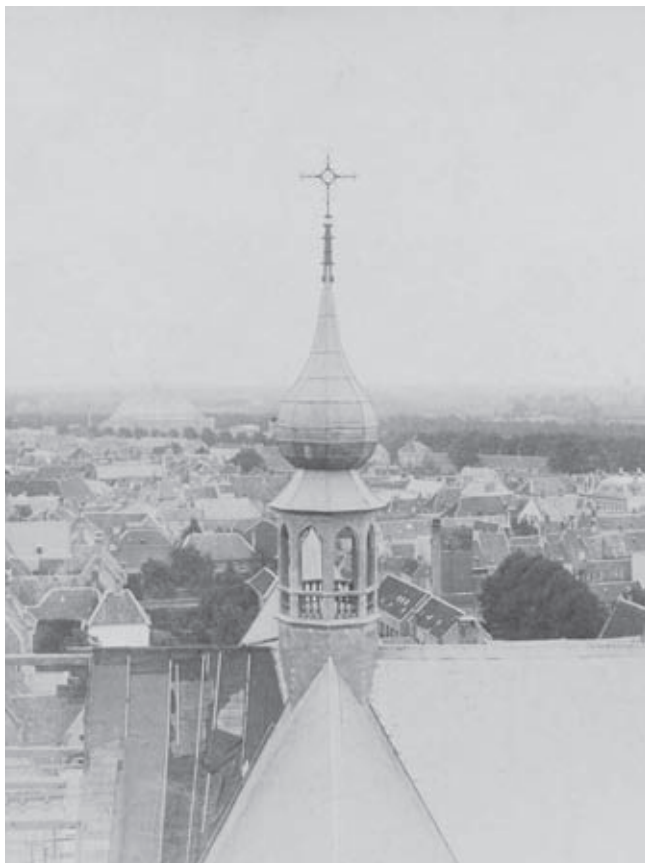
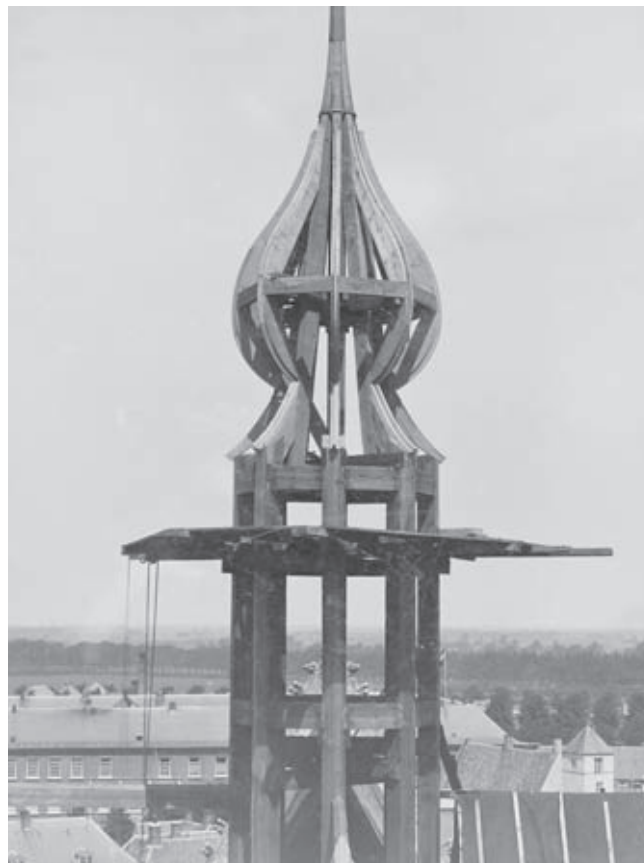
Afb. 6. Vieringtorentje Grote Kerk Breda gereed (foto RDMZ circa 1905)

Afb. 7. Vieringtorentje Grote Kerk Breda in aanbouw (foto RDMZ circa 1905)

Ondertussen deed Cuypers onderzoek in verschillende prentencollecties en kwam tot de conclusie dat uivormige torenspitsjes wel degelijk tot het laatmiddeleeuws vormenrepertorium horen en dat er alleen bewijzen waren te vinden voor de reconstructie van het zogenoemde 'het renaissancetorentje' van Van Goor. Opnieuw bleek dat Van Nieukerken weinig historisch onderzoek deed en al snel zijn eigen ideeën liet prevaleren. Einde verhaal was dat de restauratiecommissie 'uiter-aard' luisterde naar de adviezen van Cuypers en alsnog op de inmiddels gerealiseerde zware onderbouw het huidige kleine torentje liet zetten (afb. 6 en 7).

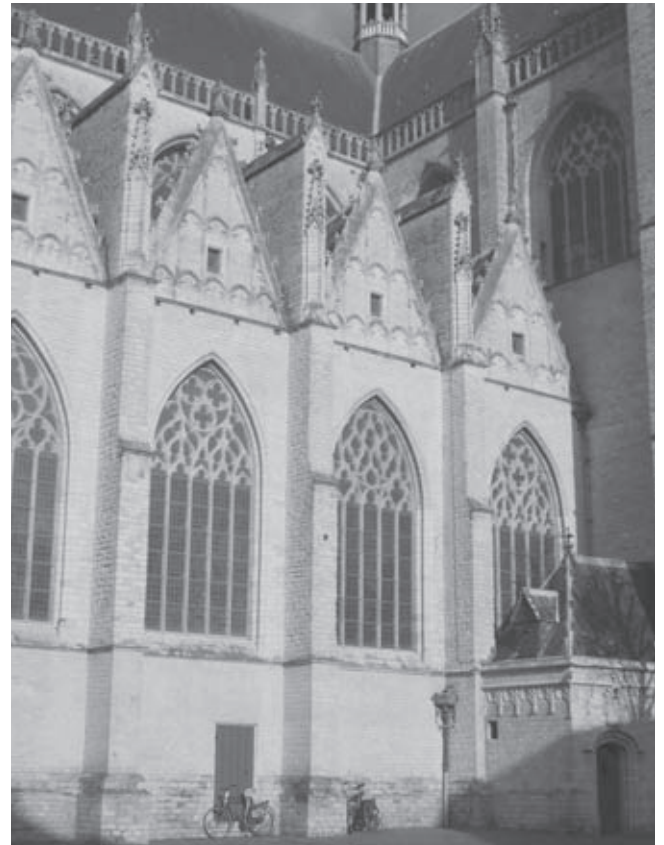
Afb. 10. Zuidzijde van het schip, huidige toestand (foto D.J. de Vries 2010)

de hier originele(?) eenvoudige rechte stijlen. Samen met de al eerder verwijderde houten balustrade is daarmee het oorspronkelijk goed zichtbare onderscheid tussen de twee westelijke traveeën en de rest van het schip uitgewist en daarmee de getuigen van de bouwgeschiedenis het zwijgen opgelegd (afb. 10).
