# Maastrichtse vakwerkbouw resten van een houten verleden

Birgit Dukers

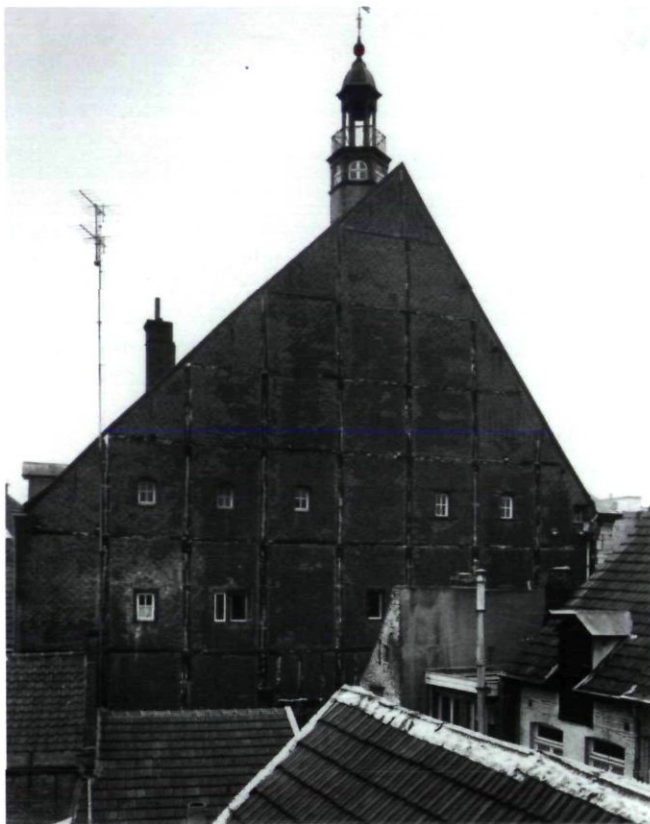
Afb. 1. Noordelijke zijgevel van het Dinghuis, aan de Jodenstraat. (foto: RDMZ 1961)

Waarschijnlijk de meest bekende vakwerkconstructie, is het Dinghuis aan de Kleine Staat 1, waar op dit moment de VVV in gevestigd is (afb.1). Het oudste Dinghuis van de stad heeft aan de Kersenmarkt gelegen aan een pleintje en wordt in 1229 als 'domus civium' en in 1245 als 'domus communitatis' en 'pretorium' (dinghuis) vermeld.<sup>31</sup> In de veertiende eeuw, vermoedelijk zelfs vóór 1377, wordt het huis van de schepenfamilie de Mayo/ de Mey door de stad aangekocht voor de huisvesting van de schepenbanken.<sup>32</sup> Dit woonhuis stond op dezelfde plaats als het huidige Dinghuis en wordt vermeld in 1402: "het huys geheyt ten Meye ende nu is dat denckhuys in der stat van Trier gelegen in die straete geheyt vurt cruys tusschen die Juedenstraete en het huis van Zeylen van Vleytingen [Kleine Staat 3?]"<sup>33</sup> Het huis had een torentje, waarin de alarmklok en een uurwerk hingen.<sup>34</sup> Vanwege de vermelding van deze klok in de raadsnotulen van 1470 als 'oerclock mitten wyser opt dinckhuys', is dit jaartal later als bouwjaar van het nieuwe Dinghuis geïnterpreteerd. De kroniekschrijver Herbenus vermeldde daarentegen in 1485 dat het gebouw slechts zo'n 12 jaar eerder – dus in 1473- was opgetrokken.<sup>35</sup> Dendrochronologisch onderzoek staft deze laatste bewering. Drie houtmonsters afkomstig uit balken van verschillende verdiepingen (Bel-etage, tweede en vijfde etage) gaven aan dat het hout in het najaar/winter of voorjaar van 1472/1473 gekapt is, terwijl drie andere monsters daarop met een marge aansloten.<sup>36</sup>

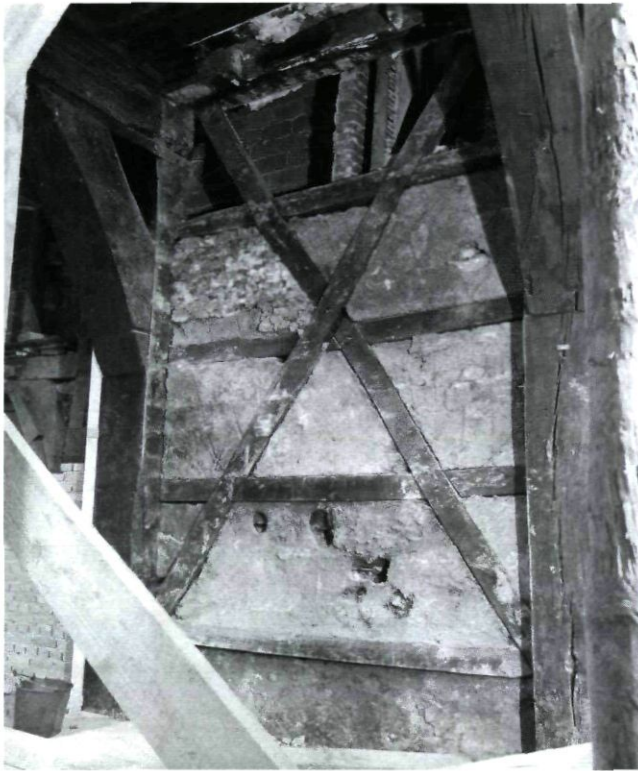
Afb. 2. Vakvulling met Andreaskruis in tussenwand Dinghuis en Kleine Staat 3, gezien vanaf Dinghuis. Vrij gelegd tijdens restauratie (foto RDMZ)

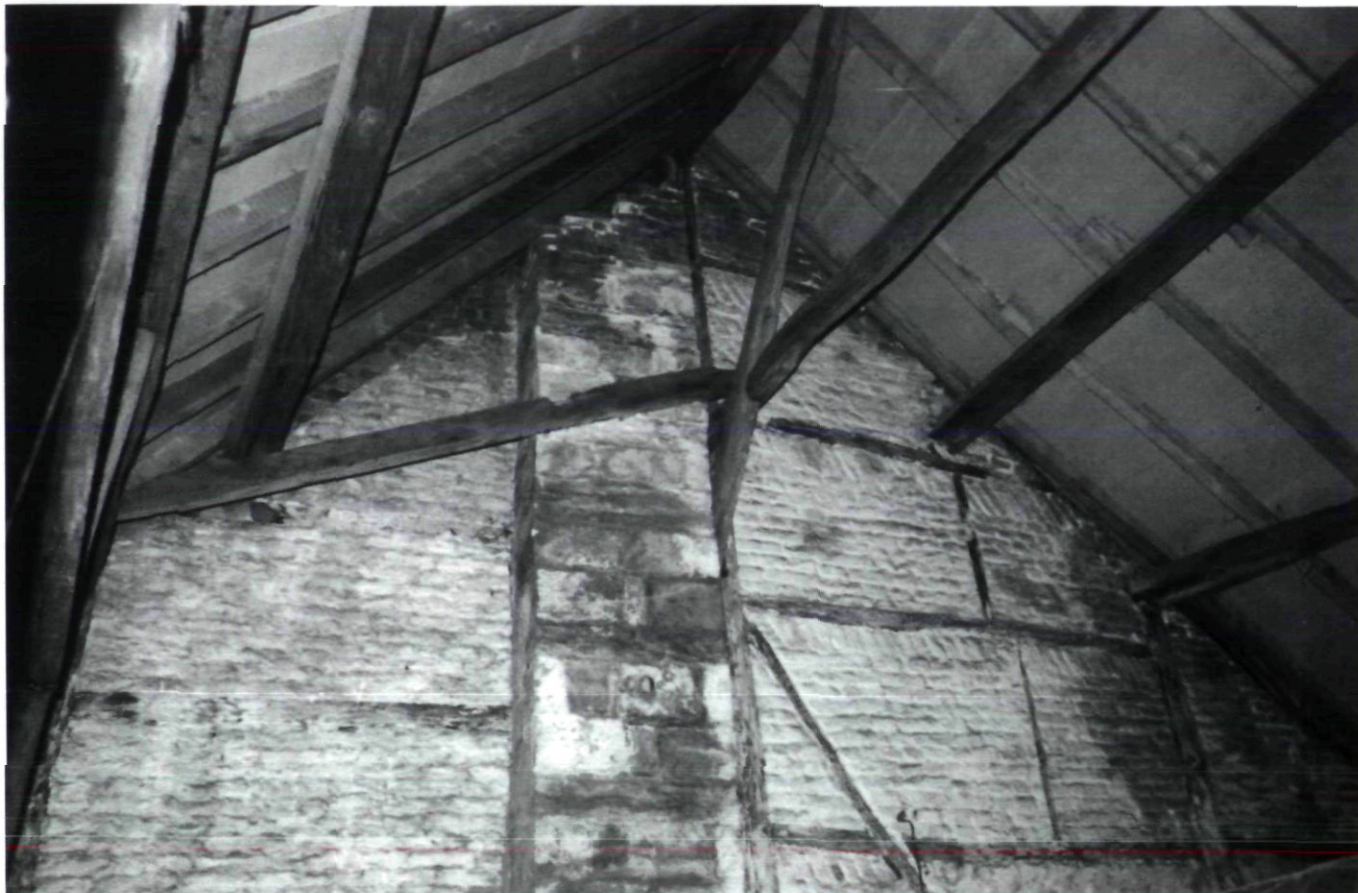
Afb. 3. Vakwerk tussenmuur Kleine Staat 9-11, gezien vanaf het zuiden. (foto B.Dukers)

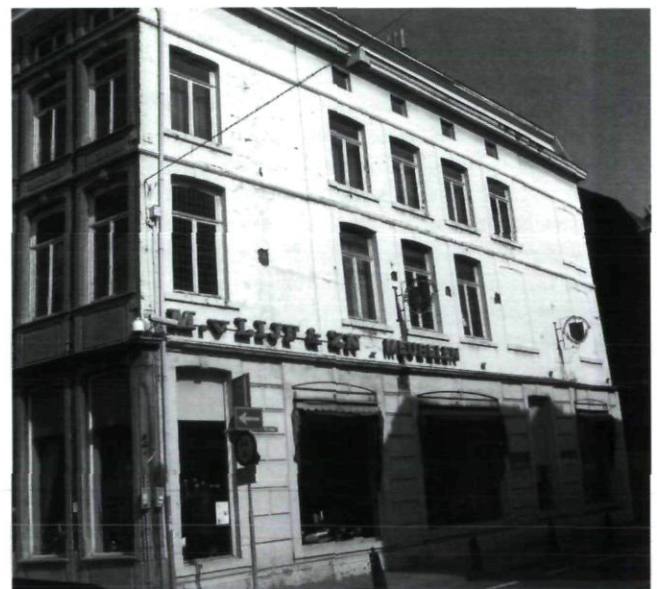
Afb. 6. Markt 55, zuidelijke zijgevel met bepleisterd vakwerk (foto B.Dukers)

nen van de houtconstructie door de bepleistering heen ziet schijnen (afb.6). De constructie van het pand bestaat uit een hoog stapelwerk (de nokbalk ligt op zo'n 22m hoogte!), met tussenregels en diagonale, naar binnen wijzende, windschoren. Opvallend is dat deze schoren afwisselend voor en achter de regels om zijn gekeept. In het pand zijn geen sleutelstukken aangetroffen en slechts een paar gesneden telmerken, die geen duidelijk systeem aanhouden.

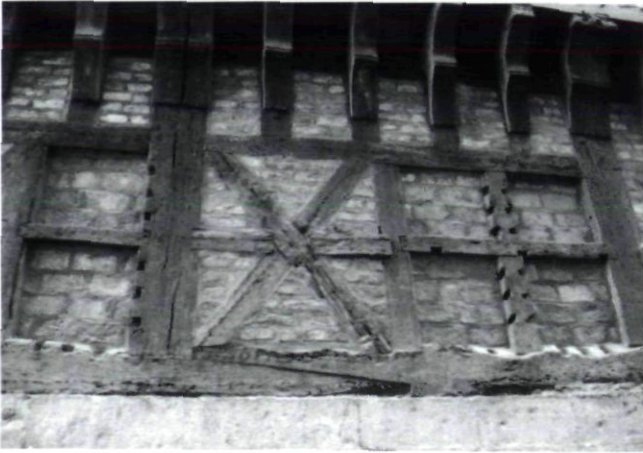
Afb. 9. Markt 71, benedenzone westgevel, Andreaskruis-verstijving en voormalig venster (foto B.Dukers)

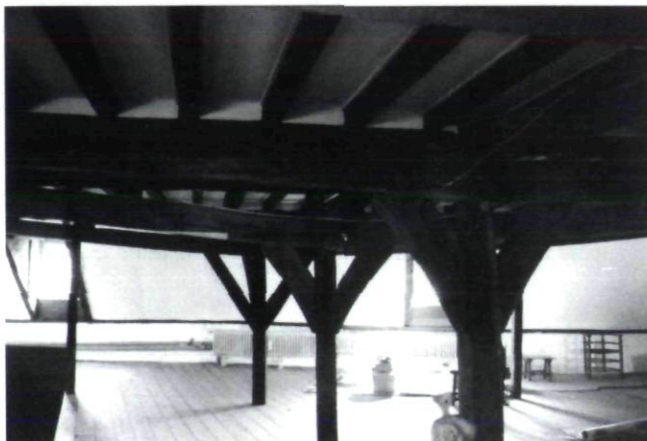
Afb. 12. Grote Looiersstraat 6, constructie met standvinken op zolder, gezien naar het oosten (foto B.Dukers)

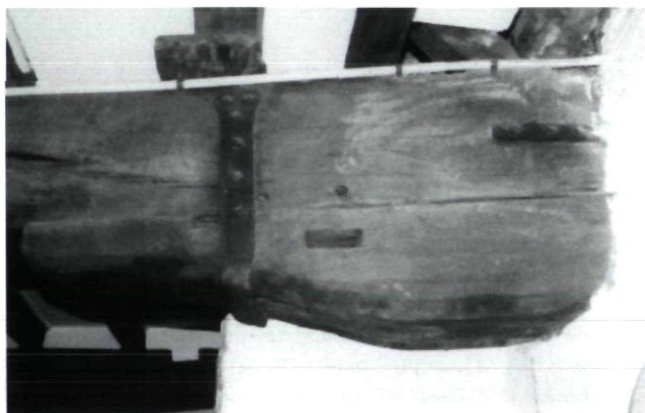
Afb. 13. Grote Looiersstraat 6, console in zijmuur met Grote Looierstraat 8, ondersteunt moerbalk ter vervanging van verwijderde wandstijl (foto B.Dukers)

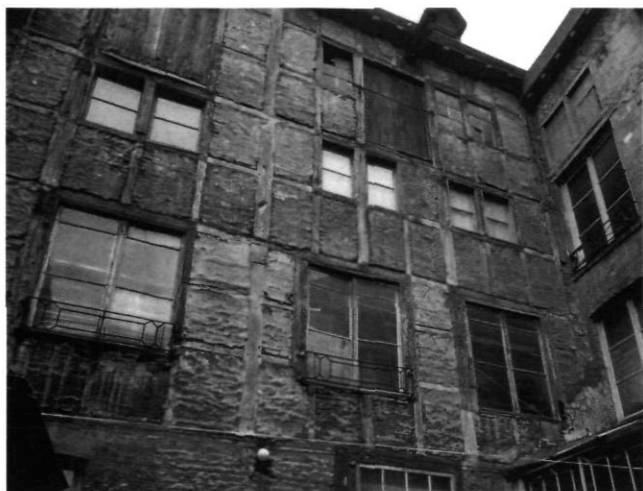
Afb. 14. Muntstraat 31, noordelijke zijgevel van de vakwerk achterbouw met secundaire vensteropeningen en laadluiken (foto: RDMZ 1961)

Een op zichzelf staand geval is de achterbouw van Muntstraat 31, die aan de straatkant geheel aan het zicht onttrokken is (afb.14). Deze vakwerkbouw is in redelijke staat bewaard gebleven. De constructie is met een lessenaardak tegen de stenen buitenmuur van buurpand Muntstraat 29 gebouwd en

is drie meter diep en tien meter breed. De vakwerkconstructie rust op een meterhoge hardstenen sokkel, is vier traveeën breed en vier bouwlagen hoog. De begane grond is sterk verbouwd. De eerste, tweede en derde verdieping hebben een stapelwerk van stijlen en regels, die een regelmatig patroon van rechthoeken vormen. Iedere verdieping rust op een doorlopende wandplaat, die op de balkkoppen van de moerbalken is gelegd. De huidige raamopeningen zijn niet oorspronkelijk en op de derde verdieping zijn in een later stadium laadluiken toegevoegd. De kozijnen hiervan hebben aan de binnenzijde telmerken van Arabische cijfers. Het vakwerkskelet is secundair ingevuld met bakstenen. De goot wordt ondersteund door gootklossen met een ojiefprofiel en een diamantkop aan het uiteinde. Wellicht dat deze ertoe hebben bijgedragen dat R.C. Hekker het pand in de zeventiende eeuw dateerde, maar uit dendrochronologisch onderzoek is gebleken dat ze niet uit de eerste bouwphase kunnen stammen.<sup>51</sup> Twee houtmonsters uit de derde verdieping van de achterbouw bleken een datering in het midden van de vijftiende eeuw op te leveren. Een monster gaf een precieze veldatum van het hout in het voorjaar/ zomer van 1455, een ander monster ondersteunde deze datering met een marge; 1449 ± 5jaar.

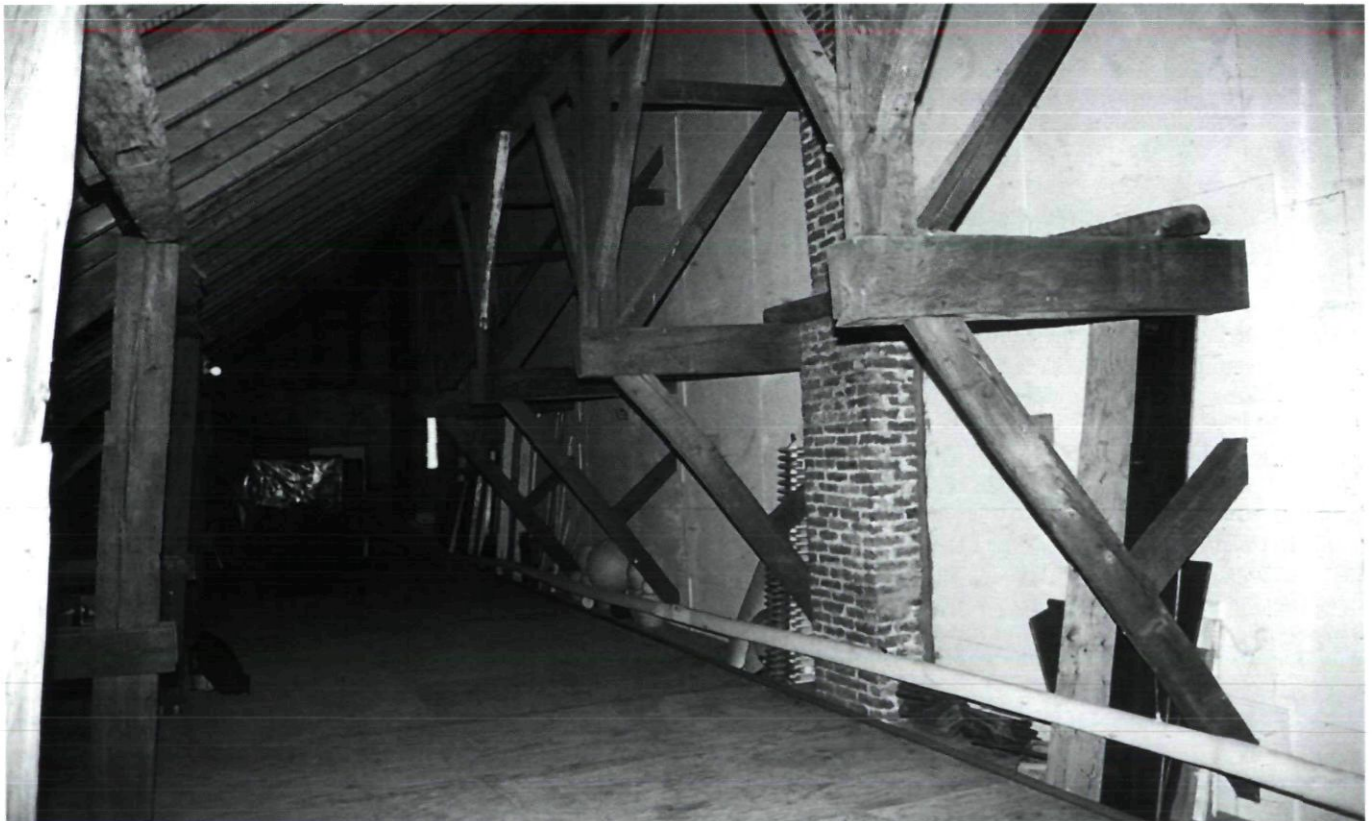
Afb. 15. Maastricht, St. Servaas, noordelijke pandhof, zolder: nokdragende vakwerkwand op uitkraging uit ca. 1495 (foto D.J. de Vries 2003)

In het klooster van de St. Servaas is op een andere, uitzonderlijke manier gebruik gemaakt van een vakwerkconstructie: om een vijftiende-eeuwse kloostergang onder één kap te brengen met een dertiende-eeuwse kloostervleugel, plaatste men een vakwerkwand die de nieuwe nok ondersteunde. De wand bestaat uit twaalf stijlen, die de nok (tevens dekplaat voor het vakwerk) dragen (afb.15). De stijlen zijn door middel van drie regels onderling verbonden en de vakken zijn onderaan verstevigd door Andreaskruizen.<sup>54</sup> Gekraste telmerken één tot en met elf nummeren de vakken, waarbij de vijf, zes en zeven bestaan uit een omgekeerde V met één tot drie streepjes erbinen. De oorspronkelijke vulling van leem en vlechtwerk is nog aanwezig. De houtmonsters leverden een datering in het laatste decennium van de vijftiende eeuw op, ongeveer tussen 1493 en 1497.<sup>55</sup>
