# Venlo, verrassend middeleeuws

Birgit Dukers en Bart Klück

## Inleiding

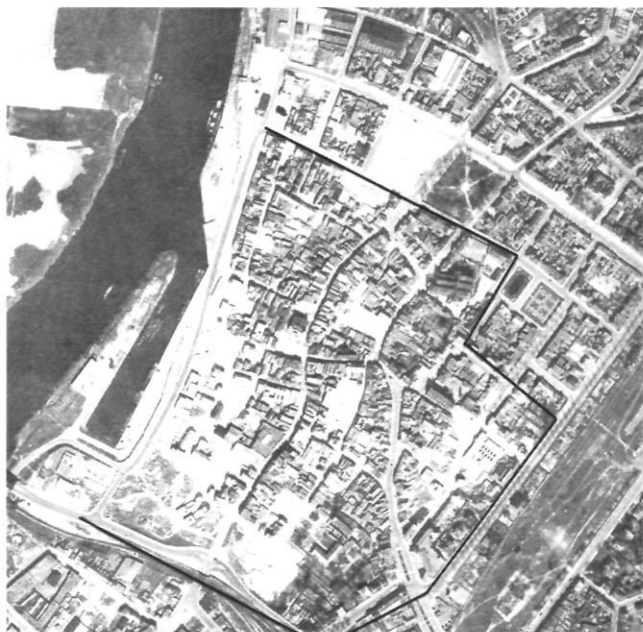
Afb. 1A. Luchtfoto van Venlo uit 1951, de schade van de oorlogsbombardementen is nog goed in de stadsstructuur zichtbaar. De dikke lijn geeft de contouren van de middeleeuwse stad aan, bewerking auteur (Copyright © 2004, dienst voor het kadaster en de openbare registers, Apeldoorn)

werd de binnenstad van Venlo tamelijk vluchtig geïnventariseerd, door vooral aandacht te besteden aan de gevels aan de straatzijde.<sup>2</sup> Slechts een tiental huizen uit de 'Late Gotiek en Renaissance' en een dertigtal huizen uit de periode zeventiende tot negentiende eeuw werden geselecteerd en beschreven. Niet lang daarna sloeg het noodlot toe: bij bombardementen tijdens de Tweede Wereldoorlog werd een deel van de stad verwoest. Met name het gebied tussen de Jodenstraat en de Havenkade in het zuidwesten van de binnenstad was er zwaar aan toe, uitgerekend een paar huizenblokken waar de Rijkscommissie een groot aantal historische panden had aangewezen. Al voor de oorlog was er al flink gesaneerd aan de Jodenstraat, maar na het opruimen van het oorlogspuin was er zelfs bijna alle historische bebouwing verdwenen (afb.1).<sup>3</sup> Gelijk met de Wederopbouw werd de binnenstad onderwor-

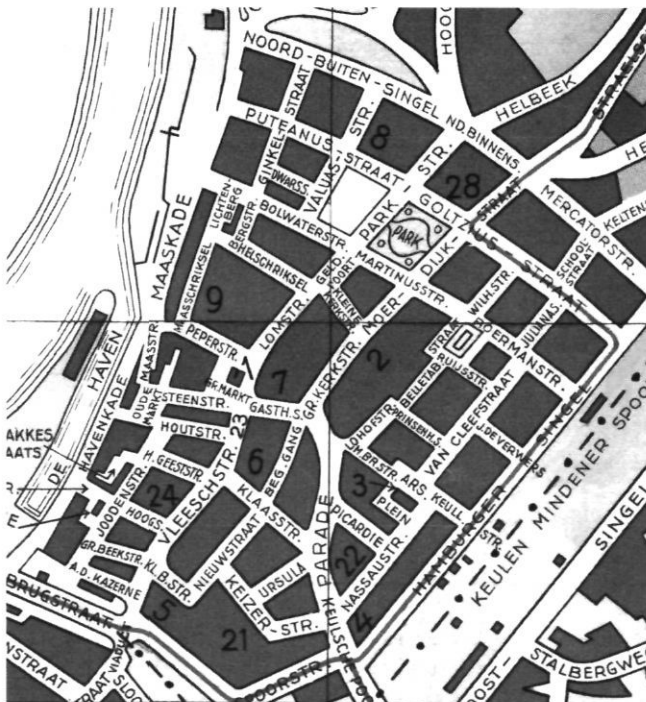
Afb. 1B. Plattegrond van de binnenstad van Venlo, uitsnede uit de plattegrond in het adresboek van 1932 (Gemeentearchief Venlo)

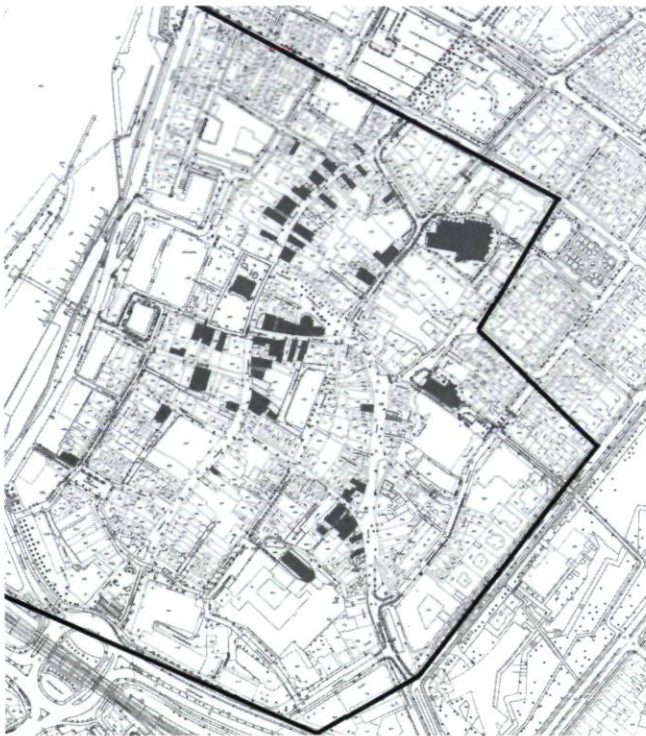
Afb. 2. Kadastrale kaart van de binnenstad van Venlo met de resultaten van de globale inventarisatie. Donker aangegeven zijn de aangetroffen middeleeuwse gebouwen (incl. kerken en stadhuis), de stippellijnen duiden op mogelijke middeleeuwse resten. Inventarisatie: B. Klück en B. Dukers (kaart: B. Dukers)

eeuwse panden in de binnenstad goed zichtbaar is (afb.2). De panden concentreren zich vooral rondom de Lomstraat, de Markt, de Gasthuisstraat en de Parade. Dit is een groep straten die ook in de middeleeuwse stadsstructuur van grote betekenis was. De structuur van de huidige binnenstad komt nog grotendeels overeen met de stadsplattegrond die Jacob van Deventer rond 1570 van Venlo tekende (afb.3). De hoofdstructuur wordt gevormd door de kruisende straatassen Lomstraat-Vleesstraat (noord-zuid) en Steenstraat – Gasthuisstraat – Parade (west-oost). In het westen vormde tot de Tweede Wereldoorlog de lijn Jodenstraat – Oude Markt – Maasschrikkel een tweede (doch oudere) lineaire as van noord naar zuid. Tussen deze as en de Lomstraat - Vleesstraat waren verschillende verbindingstraten.

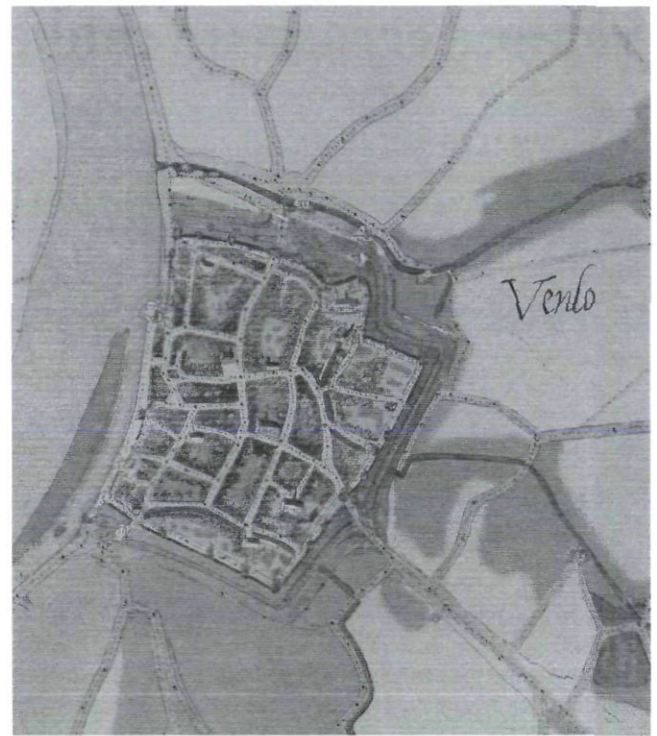
Afb. 3. Venlo, minuutplattegrond door Jacob van Deventer ca.1570, centraal op de kaart is het middeleeuwse stratenkruis zichtbaar (wit plein), waar later de huidige Markt zou ontstaan (kaart: Gemeentearchief Venlo)

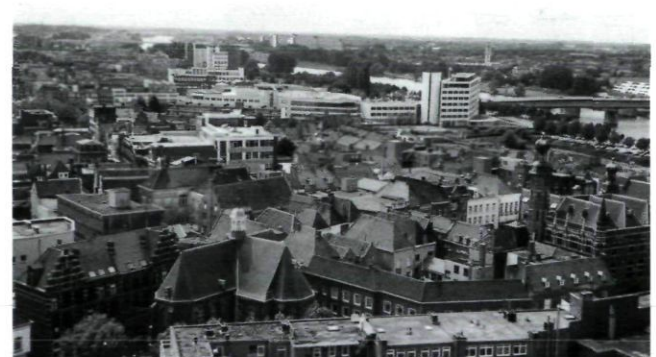
Afb. 4. Zicht op de Venlose binnenstad vanaf de St. Martinuskerk. Links naast het stadhuis zijn de daken van een grote concentratie (laat-) middeleeuwse huizen zichtbaar, gelegen aan de Markt en de Gasthuisstraat (foto: B. Klück)

Ondanks deze veranderingen aan de binnenstad blijkt er zich dus nog een grote groep middeleeuwse panden in Venlo te bevinden (afb.4). Een nader bouwhistorisch onderzoek bij een aantal geselecteerde panden en enkele korte verkenningen bevestigen in alle gevallen de uitkomsten van de inventarisatie. Hieruit blijkt dat er inderdaad nog veel huizen met laat-middeleeuwse opzet in het stadscentrum aanwezig zijn.

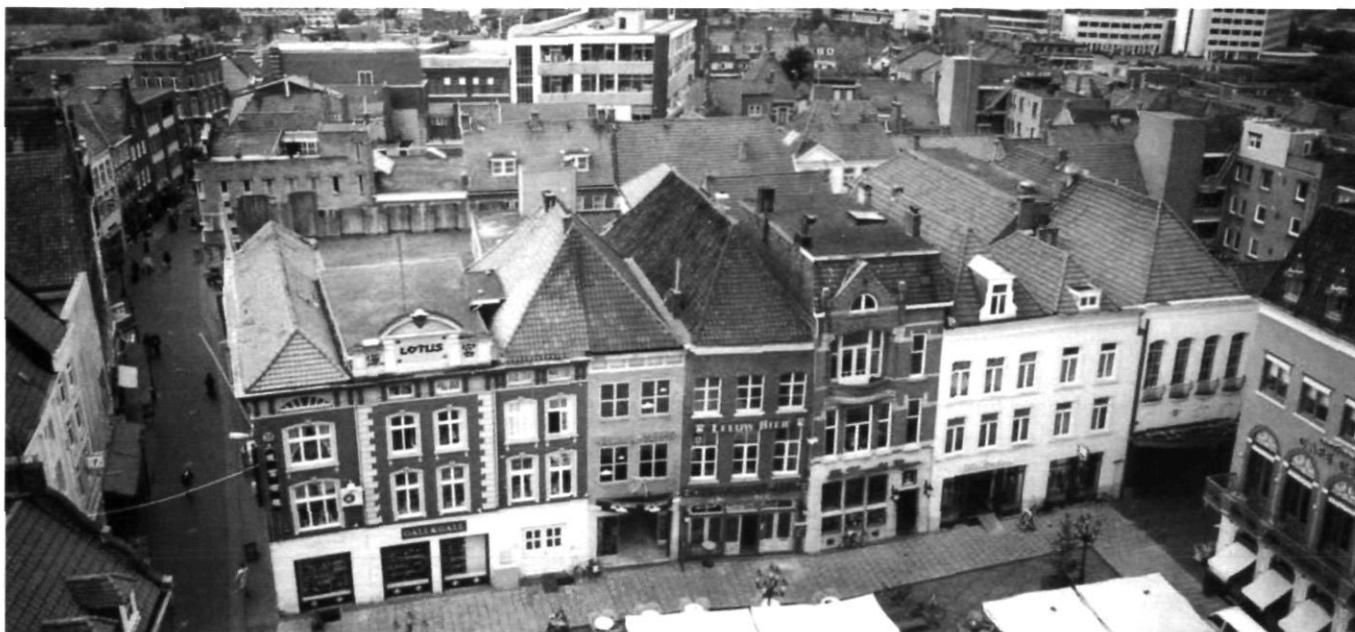
Afb. 5. Venlo, de zuidelijke gevelwand van de Markt met van links naar rechts: Markt 28 ('Lotus') – 27 – 26 – 25 – 24 – 24A – Steenstraat 1, achter deze panden de toppen van de panden aan de achtergelegen Houtstraat (foto: B.Kück en B.Dukers)

Houtstraat, een straat die parallel achter de Markt ligt (afb.5).<sup>8</sup> Deze panden zijn in het bezit van één eigenaar, die in de zomer van 2003 welwillend toegang verschafte voor onderzoek. De panden waren op dat moment (deels) in gebruik en er waren geen directe plannen voor restauratie of renovatie. Hoewel het onderzoek dus niet-destructief moest blijven was het wel mogelijk een goed inzicht te krijgen in de aard van de casco's. Het algemene beeld dat hieruit voortkwam, was dat er in de (late-)middeleeuwen grote veranderingen hadden plaats gevonden aan de gebouwen, indirect veroorzaakt door veranderingen in de stedelijke structuur.

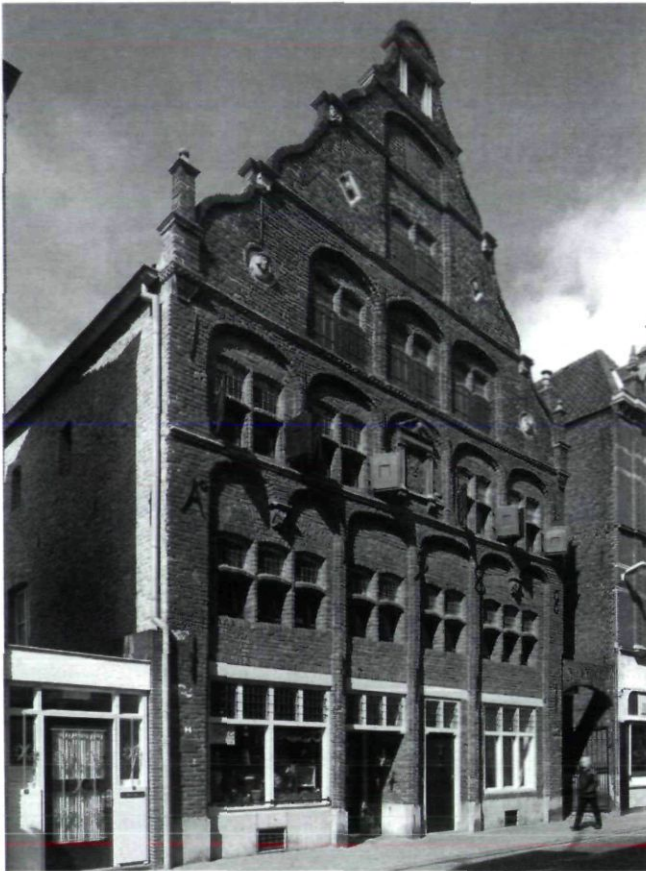
Afb. 12. Venlo, Grote Kerkstraat 19-21, Huize Schreurs, dubbelhuis  
(foto: Gemeente Venlo)

Met wat er nu bekend is over middeleeuwse huizen in Venlo valt er een drietal huistypen te onderscheiden. Een veelvoorkomende huisvorm in de binnenstad is die van het dubbelhuis: twee woonhuizen onder één kap, gescheiden door een tussenmuur die tot aan de nok doorloopt. Aan de straatzijde hadden deze panden een topgevel, die in latere tijden vaak vervangen is door een wolfseinde en lijstgevel. Bekende voorbeelden hiervan zijn Huis Ottenheim, Vleesstraat 7-9 en het huis Schreurs, Grote Kerkstraat 19-21. Dit laatste huis is in het bezit van Vereniging Hendrick de Keyser. Het pand heeft nog een zestiende-eeuwse gevel (gevelsteen 1588), maar het huis erachter is mogelijk ouder, vijftiende of begin zestiende eeuw (afb.12). Dendrochronologisch onderzoek bevestigt de datering 1588, maar één niet gemonsterde strijk balk in het achterhuis rust op een sleutelstuk van een vijftiende-eeuws

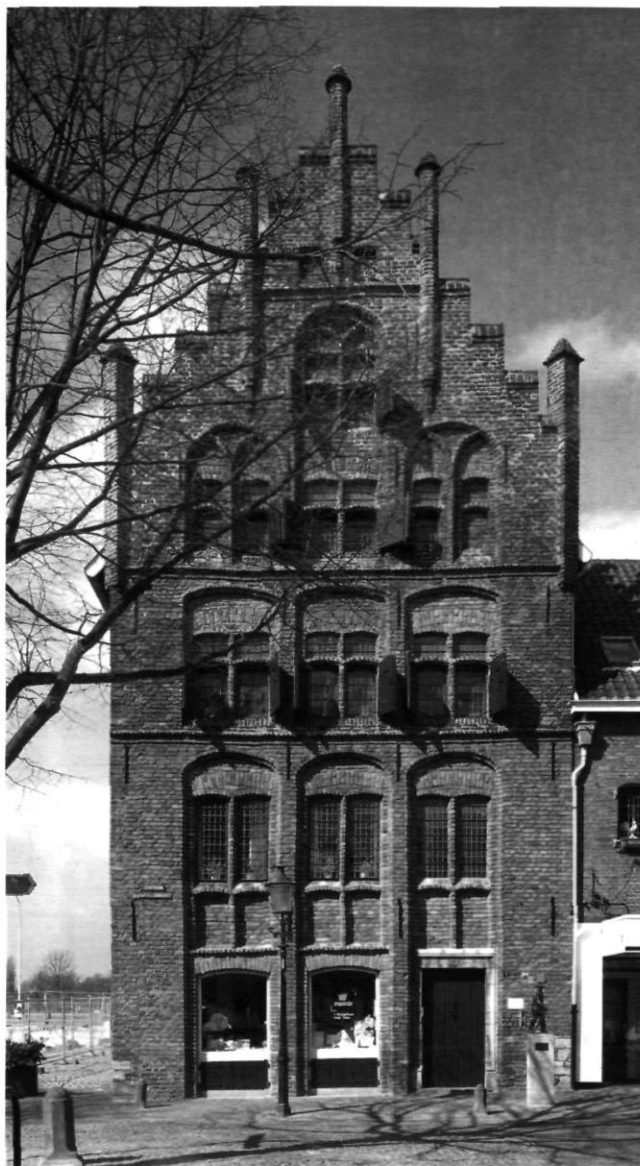
Afb. 14. Venlo, Kwartelenmarkt 1, Romerhuis, laat-middeleeuws diep huis met een topgevel aan de straat. Het pand was in het begin van de 20ste eeuw nog in het bezit van een vakwerk achterhuis, dat bij oorlogsbombardementen zwaar beschadigd raakte. (foto: Gemeente Venlo)

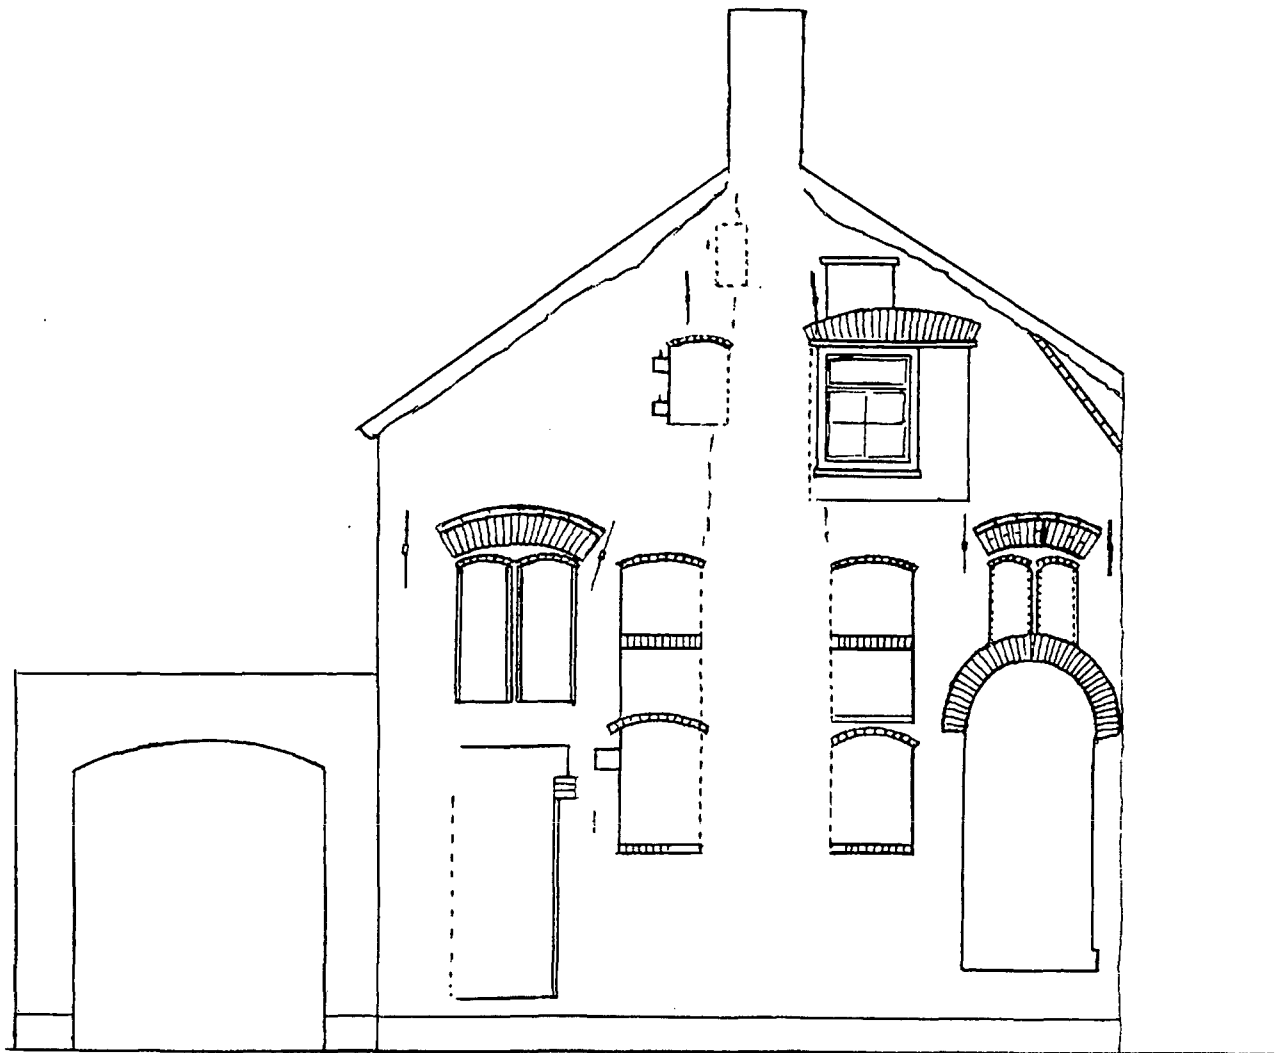
Afb. 15. Venlo, Ursulastraat 2, tekening van de zijsporen in de westelijke zijmuur van een laat-middeleeuws gebouwtje op het achterterrein van Parade 62-64 (tekening: B. Klück)

hadden. Het is de vraag of het hier om opslagruimten of dienstwoningen ging. Een voorbeeld hiervan is Ursulastraat 2, tot nu toe het kleinst bekende laat-middeleeuwse huis (afb.15).
