Samenhang in het interieur: de restauratie van de ontvangstkamer van de pastorie te Kockengen

Elsbeth Geldhof

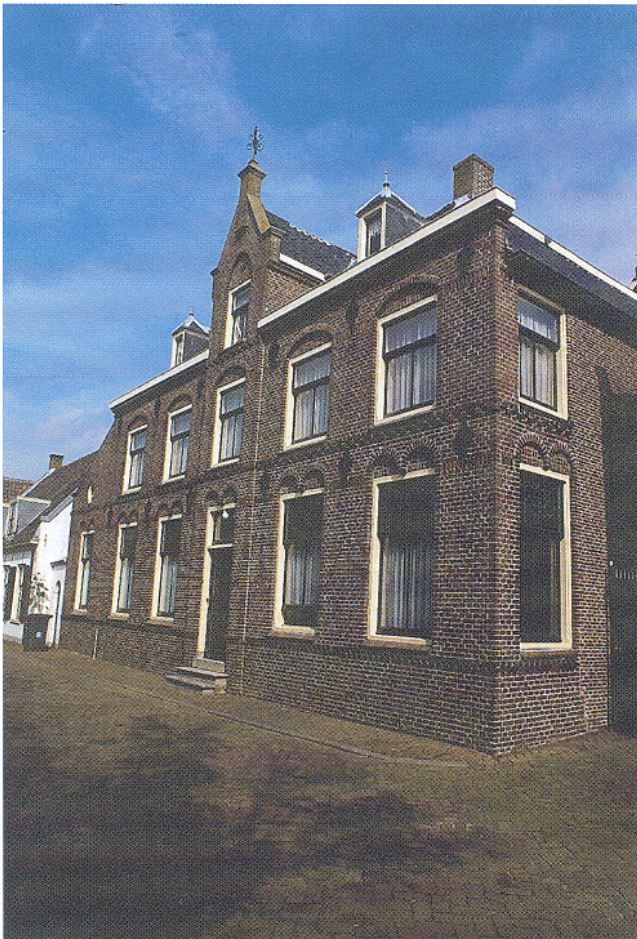
Afb. 2. Voorgevel van de pastorie te Kockengen. De ontvangstkamer bevindt zich rechts van de voordeur. In de zijgevel is langs de raampartij een bouwnaad zichtbaar (foto: SRAL Maastricht).

er een pastorie, kerk en kerkhof te stichten.¹ De uiteindelijke vestiging van de katholieke gemeenschap in Kockengen is grotendeels de verdienste geweest van de toenmalige pastoor Bijlevelt, die tot in de Tweede Kamer voor zijn kerk heeft moeten pleiten. Zijn portret prijkt nog altijd in de ontvangstkamer. Het huis werd daarop in het midden van de negentiende eeuw omgevormd tot pastorie, met aan de achterzijde een nieuwe kerk die vanuit de woning te betreden is. In 1853 werd het geheel, inmiddels een pastoorswoning met de toen nieuw gebouwde kerk eraan vast en het kerkhof op het achtererf, overgedragen aan het kerkbestuur.² In die periode vonden grote veranderingen plaats in het huis. Waarschijnlijk is de voorgevel toen opnieuw opgetrokken. Een bouwnaad in de zijgevel, met aan weerszijden verschillende soorten bakstenen in een ander metselverband, is daar getuige van (afb 2). Het moderniseren van de voorgevel moet ook consequenties voor de ontvangstkamer hebben gehad. De twee vensters met de muurkast zijn in de huidige vorm een toevoeging uit het midden van de vorige eeuw, en ook het zijraam dateert uit die periode. In het interieur is te zien hoe de plafondbalk boven dit zijraam is afgeschuind om plaats te maken voor het ven-

ster (afb 3). Wellicht is een deel van de wandbespanning verwijderd ten behoeve van dit raam.

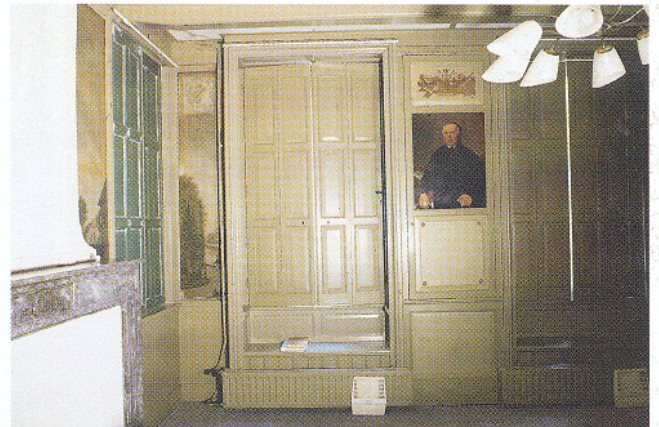
Afb. 3. De vensterpartij met het portret van pastoor Bijlevelt gevat in de muurkast. Aan weerszijden van beide vensters bevinden zich wandbespanningen. Opname voor restauratie (foto: SRAL Maastricht).

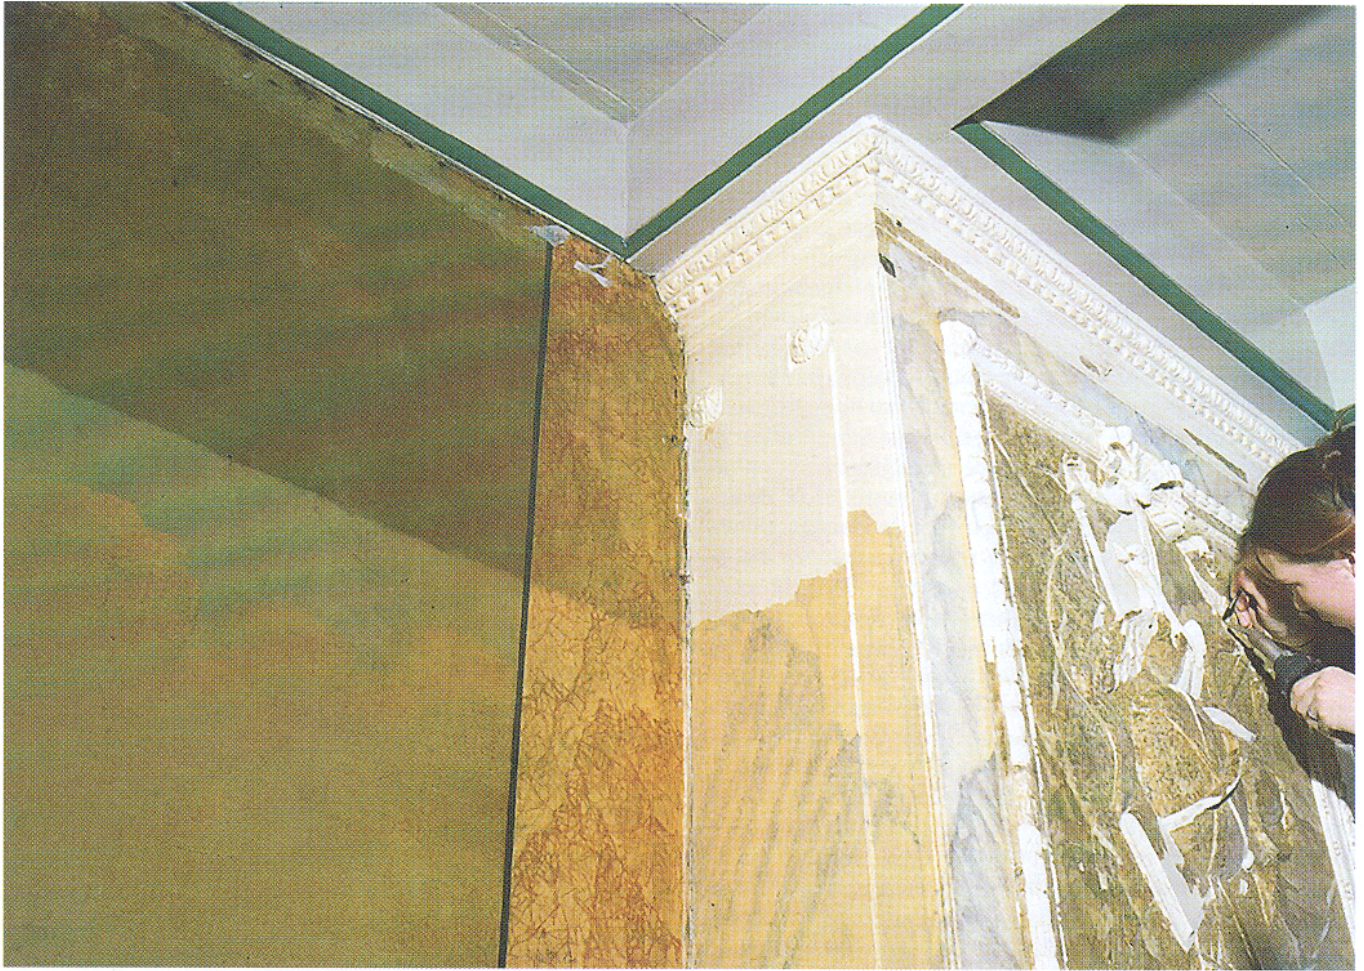
Afb. 6. De schouw met daarnaast zichtbaar de marmerimitatie op de wandbespanning. De marmerimitatie wordt door een donkergroene bies gescheiden van de figuratieve voorstelling. Opname tijdens restauratie (foto: SRAL Maastricht).

Vanuit het streven de samenhang in de kamer terug te brengen, is ook de schouwboezem bij het kleuronderzoek betrokken. Het onderzoek wees uit dat ook de schouwboezem meerdere afwerkingen heeft gehad, zij het minder dan de overige onderdelen in de kamer. Als de vroegere bewoners vonden dat de kamer aan een nieuwe schilderbeurt toe was, lieten zij de schouw blijkbaar vaak ongemoeid. Bij aanvang van het onderzoek was de schouwboezem beschilderd met een witte hoogglans lak. Bij het stratigrafisch onderzoek is direct onder deze witte lak een combinatie van marmerimitaties aangetroffen. Het middenreliëf van de schouwboezem was gedecoreerd met een grijsbruine marmerimitatie met beige en rode aders (Napoléon Gris). Op de randen en de zijkanten van de schouwboezem is een witmarmerimitatie (Brèche) aangetroffen. Onder deze witgrijze Brèchemarmering was nog een eerdere marmering aangebracht, namelijk een grijsbruine en zwarte marmering met oranje aders (Waulsort). De schouwboezem kende daarom drie fasen: de combinatie van de Napoléon Gris op het middenreliëf en de Waulsort op de zijkanten en randen (beiden aangebracht op eenzelfde grijs fond), daarna de overschildering van alleen de zijkanten en randen met de Brèchemarmering, en tenslotte de witte lak die op de gehele schouwboezem werd aangebracht.

Hoewel er geen zekerheid is over de ouderdom van de marmeringen op de schouwen de precieze relatie met de wandbespanningen en de overige interieurelementen, zijn deze van een zodanige kwaliteit en schoonheid dat besloten is de marmerimitaties vrij te leggen. Aanvankelijk werd gekozen voor de combinatie van marmeringen die zich direct onder de hoogglans lak bevindt. Toen hiervan een groot gedeelte was vrijgelegd, bleek dat de witte marmering op de randen optisch de eenheid in de kamer verstoort. Daarop werd een groter gedeelte van de zwartbruine Waulsort-marmering vrijgelegd, waardoor de relatie tussen de marmeringen op de schouw en de marmeringen op de wandbespanning beter beoordeeld kon worden. In overleg met de opdrachtgever is daarop besloten de Napoléon Gris in combinatie met de Waulsort marmering vrij te leggen, althans daar waar dat mogelijk was. Op de schaduwzijde van de schouw bleek de marmering moeilijk vrij te leggen; daarom werd hier alleen de hoogglans lak verwijderd en werd de marmering gereconstrueerd. De schouwboezem toont na restauratie en reconstructie de combinatie van de twee marmeringen. De oranje marmerimitaties op de wandbespanning aan weerszijden van de schouw vormen nu een overgang van de gemarmerde schouwboezem naar de figuratieve voorstellingen van de wandbespanningen (afb 6).

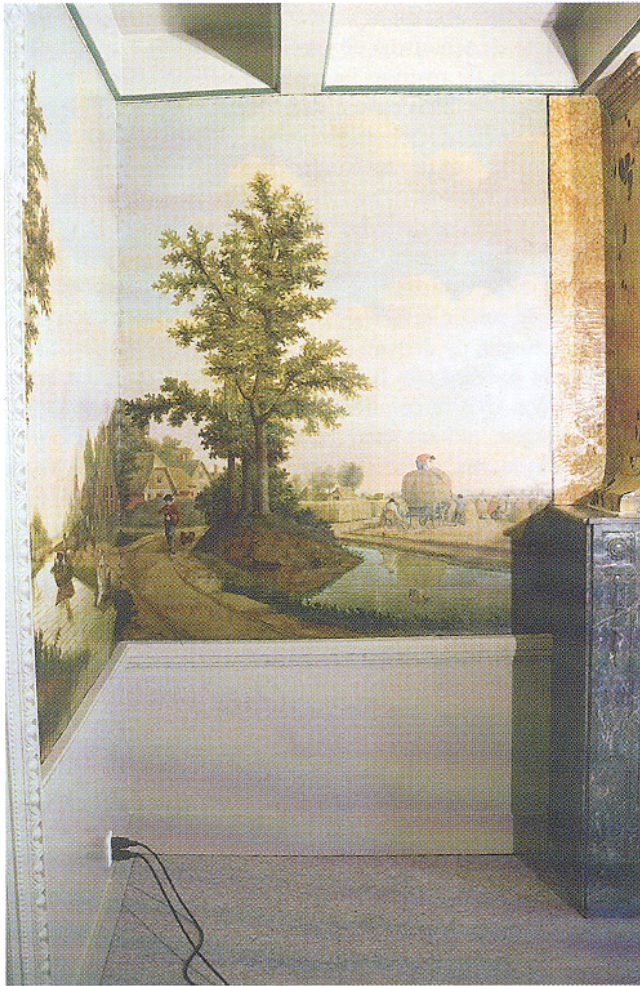
Afb. 7. Zicht op de wand links van de schouw. Opname na restauratie (foto: SRAL Maastricht).

De wandbespanningen verkeren in een relatief goede conditie en bleken voor een deel nog nooit gedemonteerd te zijn geweest. Dit was op te maken uit de spijkers waarmee de wandbespanningen aan de bovenzijde zijn vastgezet. Vele spijkers zijn nog bedekt met de oorspronkelijke in situ aangebrachte beschildering. Alleen de bespanningen aan de straatzijde waren losgemaakt met de negentiende eeuwse veranderingen aan de voorgevel en daarna gevat in een lijst die vermoedelijk dateert van de verbouwing van 1853. Demontage van de bespanningen zou een enorme inbreuk op de historische gegroeide situatie zijn, en was gezien de staat waarin ze verkeerden ook niet nodig. Dit waren argumenten om de wandbespanningen niet te demonteren maar in situ, op hun eigen plek, te behandelen. Deze beslissing impliceert dat het historische materiaal zoveel mogelijk ongemoeid blijft, maar ook dat kleine deformaties in het doek en de verflaag geaccepteerd worden. Dit had weer direct gevolgen voor de conserverende en restaurerende handelingen zelf. In de loop der tijd waren er verschillende lagen vernis aangebracht die sterk verdonkerd waren en druipers vertoonden. Vanuit de beslissing de wandbespanningen ter plaatse te behandelen werd bij de restauratie voorgenomen de vernislagen niet geheel af te nemen maar af te dunnen: dat wil zeggen dat een gedeelte van de vernislagen verwijderd wordt. Op die manier blijft een dunnere laag over en zo blijft een ouderdomspatina behouden. Helaas was het door de grote verschillen in oplosbaarheid van de vernislagen niet mogelijk het vernisoppervlak gelijkmatig af te dunnen. Uiteindelijk is het vernis daarom geheel afgenomen en zijn de wandbespanningen van een nieuwe vernislaag voorzien. Bij de overige ingrepen, zoals

het dichten van scheuren en het terughoudend retoucheren, hoefde een dergelijke concessie niet gedaan te worden. Het natuurlijke patina van de beschilderde wandbespanningen kon zo behouden blijven ten gunste van de historiciteit van het interieur als geheel (afb 7).
