# De Berckepoort in Dordrecht

de praktische toepassing van bouwhistorisch onderzoek (ontleding) in het ontwerpproces

A.H.M. Glaudemans en J.A. van der Hoeve

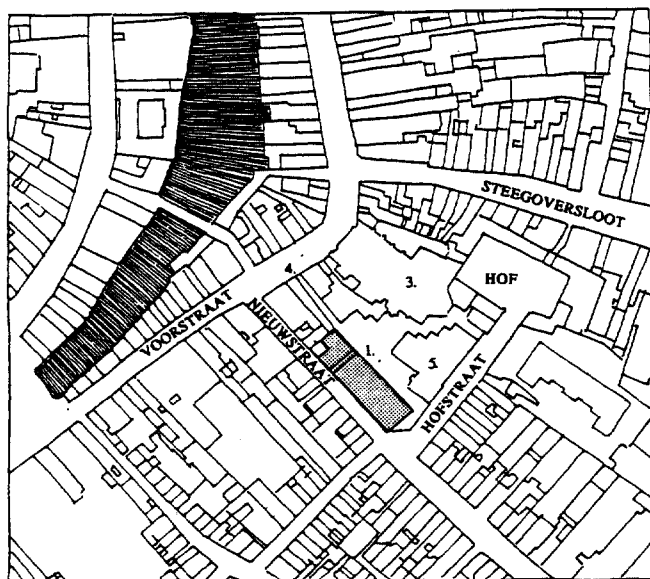
Afb. 1. Detail van de kadastrale situatie in Dordrecht ca. 1930. 1. Berckepoort; 3. Augustijnenkerk; 4. Toegangspoort vanaf de Voorstraat; 5. Statenschool.

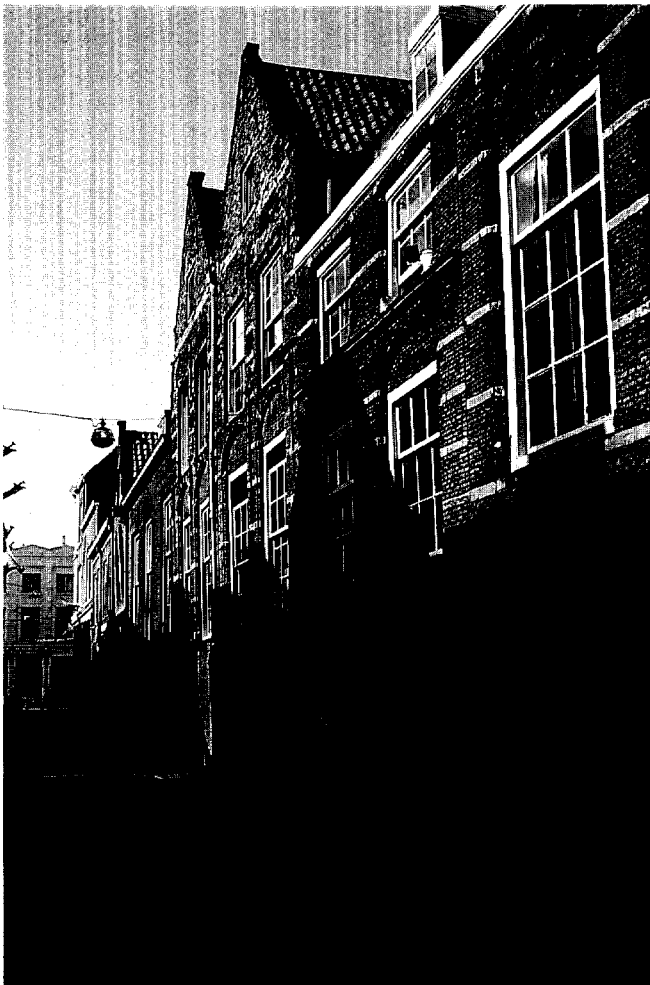
Afb. 2. Voorgevel aan de Nieuwstraat (dia R. Glaudemans).

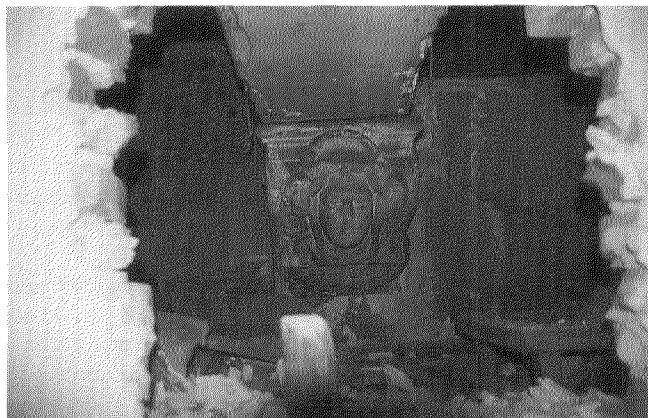
Afb. 7. Console met portret van Erckenraed van Berkenrode (XVIIa), gezien door het gat in de tussenwand (dia R. Glaudemans).

De volgende eigenaars, Johan Berck en zijn vrouw Erckenraed van Berckenrode hebben het oostelijk deel van de Berckeport laten vernieuwen en vergroten (XVIIa). Zij hebben hun respectievelijke wapens en portretten op de consoles onder de moerbalken laten afbeelden. De console met het portret van Erckenraed was bij de verbouwing van 1874 achter een tussenwandje en onder een verlaagd plafond verdwenen. Het bouwhistorisch onderzoek gunde haar na meer dan een eeuw het licht weer in de ogen (afb. 7). De onderste jukken van de kapconstructie in de noordbeuk van deze nieuwbouw zijn sa-
