De hervormde kerk te Britsum. Een verzwegen kerk onderzocht en gewaardeerd

F.A.C. Haans

Het bouwhistorische onderzoek

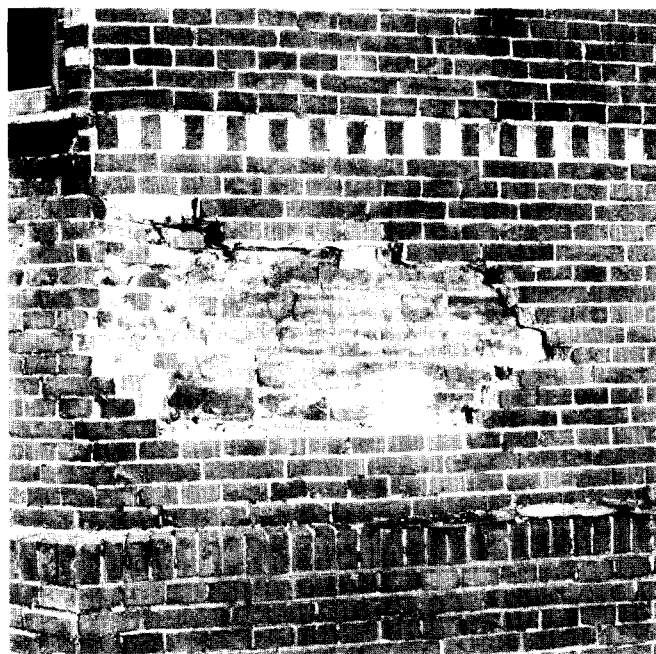
Afb. 4. Gat in de omklamping bij het koor, met achter de hier halfsteens dunne klamp de rond verlopende middeleeuwse sluitingsmuur (foto A. v.d. Wal, 1984 RDMZ)

De gladde uit 1875 daterende omklamping van schip en koor is uitgevoerd in gladde rode en gele baksteen, gemetseld in kruisverband. Profielsteen is slechts toegepast in de lijst onder de goot en bestaat uit baksteen met een kraalprofiel. Het voegwerk is uitgevoerd als een afgestreken grijs/witte knipvoeg. Deze omklamping is getuige foto's van de Van de Wal uit 1984 in de zuidgevel minimaal steens dik uitgevoerd, in de noordgevel anderhalfsteens en op sommige delen van de koorsluiting slechts halfsteens (afb. 4).

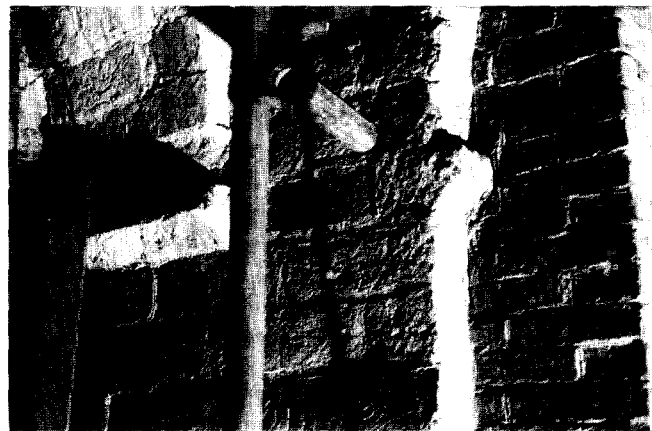
Afb. 9. Interieur van de verdieping van de noordelijke nevenruimte van de westbouw. Links het boogrestant met impost van de gedichte doorgang naar het schip en rechts de hoog en impost van de doorgang in de torenromp. Rechts is nog het metselwerk zichtbaar van de 18de-eeuwse versterking van deze doorgang (foto F. Haans 1998).

zichtbaar. Zoals eerder opgemerkt stonden deze nevenruimten via een grote doorgang met een rondboog op imposten (op dezelfde hoogte als aan de zijde van het schip) in open verbinding met de torenverdieping. Deze doorgangen zijn reeds in de 18de eeuw middels een anderhalfsteens brede binnenboog in rode baksteen verkleind en verstevigd. Kennelijk vertrouwde men de stabiliteit van de toren op dat moment niet (afb. 9).

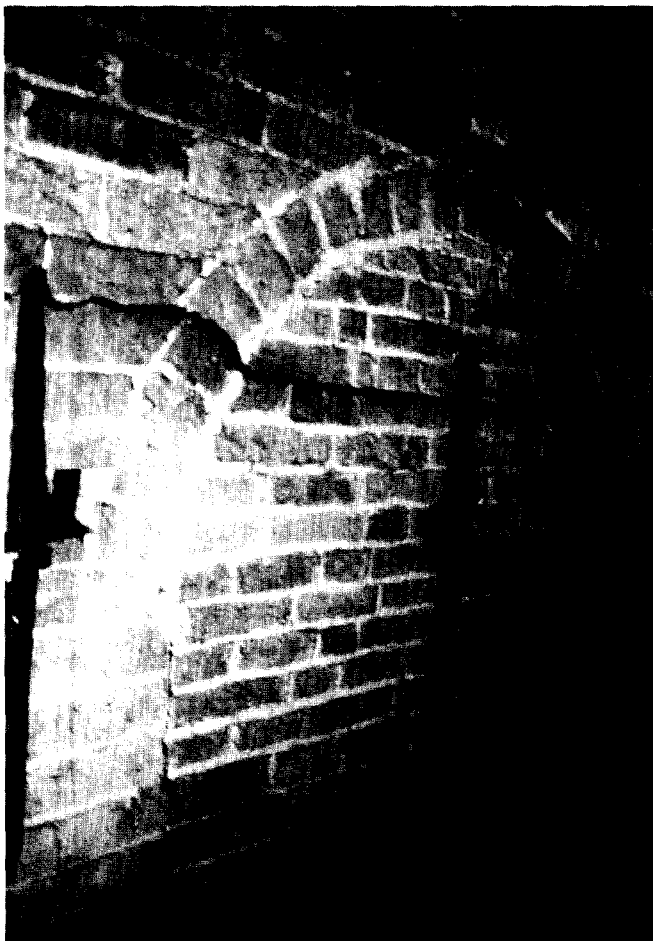
Afb. 10. Gedichte doorgang in de noordwand van de toren tussen de voormalige zolder van nevenruimte en de ruimte boven de torenkapel (foto F. Haans 1998).

Opmerkelijk zijn de thans gedichte lage rondboogdoorgangen net boven de grote doorgangen in zowel de noord- als de zuidgevel van de toren. Ook deze doorgangen bevinden zich nog onder het dak (ook onder het oorspronkelijke dak!) van de beide nevenruimten (afb. 10). Vlak boven deze bogen bevinden zich immers de balkgaten van het oorspronkelijke lessenaarsdak, terwijl bovendien bij de noordelijke nevenruimte op de torenromp vier lagen boven deze gaten een uitspringende bakstenen lijst bewaard is gebleven, welke de aansluiting van het oorspronkelijke lessenaarsdak op de torenromp markeert. Over de functie van de doorgangen bestaan gelukkig geen

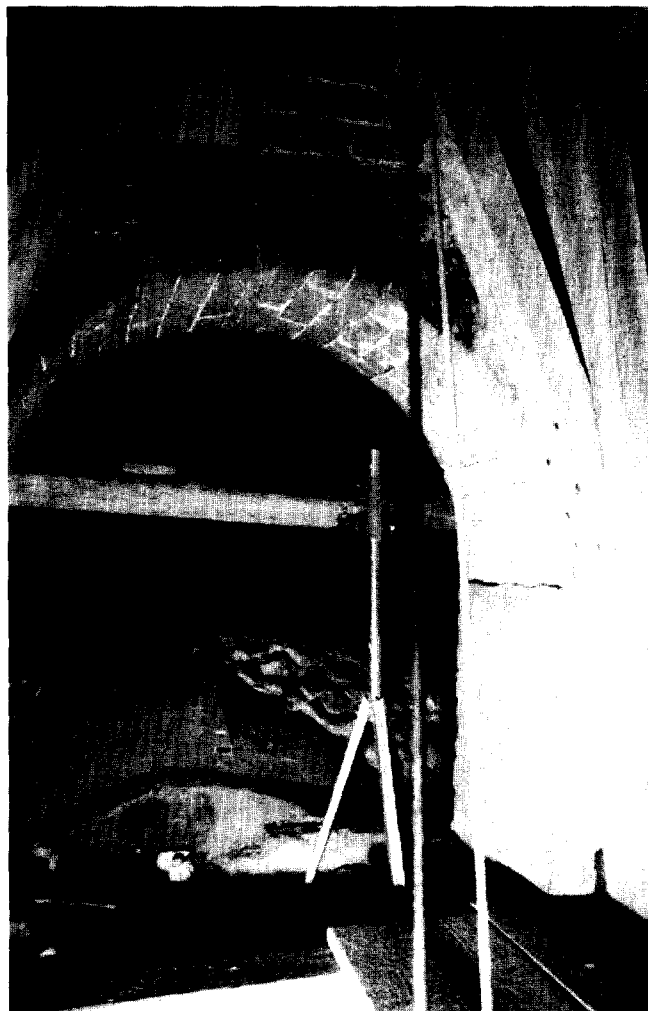
Afb. 11. Doorgang vanuit de verdieping boven de torenkapel naar de gewelven van het schip, gezien vanuit de toren (foto F. Haans 1998)

kapel(?) boven als plafond afsloot. Thans bevindt zich op ongeveer drie lagen baksteen boven deze sprong de balklaag van de klokkenstoelconstructie (afb. 7). De klokkenstoel met vier hoge hoekstijlen en twee stijlen halverwege respectievelijk de zuid- en noordgevel is niet in het dendrochronologische onderzoek van de RDMZ betrokken, waardoor een exacte datering niet voorhanden is. De constructie oogt echter 18de-eeuws. Op dit niveau bevinden zich in onderin in de noord- en zuidgevel de eerder beschreven, met kloostermoppen gedichte rondboogopeningen. De opening met een ten opzichte van de dagkanten iets naar buiten ontspringende rondboog is hier goed zichtbaar en sluit in de top van de boog af met een wigvormige baksteen (afb. 11).

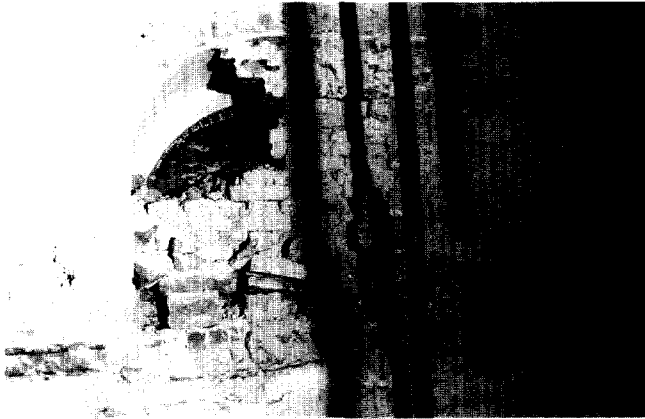
Afb. 14. Zicht op de deels vrijgelegde oude zuidingang
(foto F. Haans 1998)

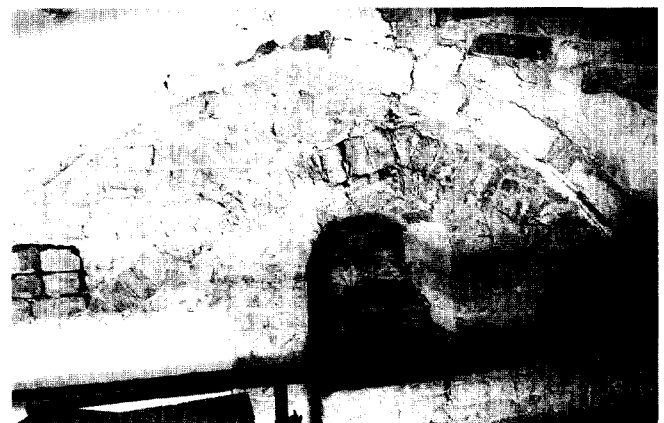
Afb. 15. Het teruggevonden venster met daarboven de afgehakte muraalboog van een eerdere overwelling in de noordwand van de oostelijke schiptravee (foto F. Haans 1998).

Van hoge bouwhistorische waarde zijn voorts de sporen van dichtgemetselde vensters in de noordmuur. De thans blinde noordmuur blijkt in elke travee oorspronkelijk voorzien te zijn geweest van een klein, hoog geplaatst venster. Deze vensters zijn aan de bovenzijde afgesloten door een boog die het midden houdt tussen een rondboog en een spitsboog (afb. 15). De dagkanten, met daarop restanten van pleisterwerk, zijn schuin geplaatst waardoor de feitelijke lichtopeningen veel kleiner zijn dan de dagmaat aan de zijde van het interieur. De lichtopening bezit een uit gebakken steen opgebouwde sponning, in de top uitgevoerd in baksteen in de vorm van boogsegmenten. Drie stukken gebogen steen vormen hier de afsluitende

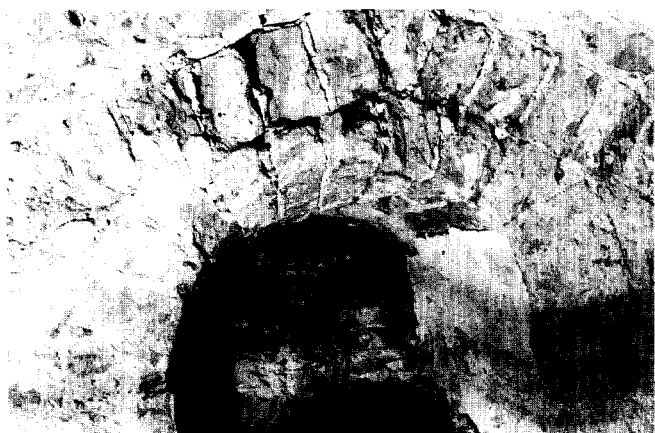
Afb. 16. Detail van het oorspronkelijke venster in de oostelijke schiptravee (foto F. Haans 1998)

boog van het raam (afb. 16). Na deze sponning van het bakstenen 'raam' zal de opening zich echter naar het exterieur toe middels schuin geplaatste dagkanten wel weer iets verbreden, maar hierover zijn thans geen gegevens te verkrijgen. Opmerkelijk is voorts dat de vensterbogen aan de interieurzijde spits zijn dan bij de feitelijke opening, waar de vorm van de boog van de sponning meer neigt naar een rondboog. Vanwege de nog aanwezige vulling was ten tijde van het onderzoek nog niet te achterhalen op welke wijze deze vensters gevuld waren.

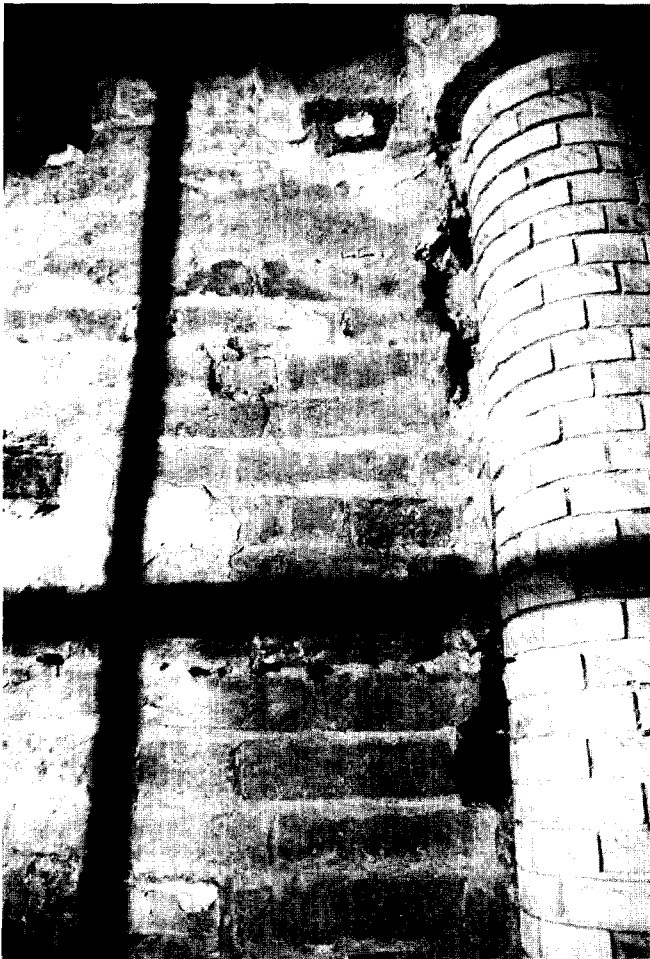
Afb. 17. De gereconstrueerde rondpijler bij de overgang van schip en koortravee aan de noordzijde. Boven de pijler een kraagsteen in rode zandsteen en tufsteen en een deels rond verlopende bakstenen profiellijst. (foto F. Haans 1998)

van de oudere muraalbogen opmerkelijk groot. Wanneer deze eerste gewelven ook op een muurpijler zijn opgevangen, dan moet deze in ieder geval direct onder de gewelfaanzet bijna 1,40 meter breed zijn geweest. De uitbraaksporen van de muurpijlers zijn overal echter niet breder dan de huidige pijlerrestanten. Dit wijst erop dat men bij de (geplande?) bouw van de eerste overwelling de muraalbogen en diagonale ribben van het gewelf in het schip middels kraagstenen heeft willen opvangen. Alleen de gordelbogen moesten zich voortzetten in muurpijlers. Sporen van kraagstenen treffen we aan in de oostelijke travee van het schip, waar een naad is aangetroffen, die vanuit de binnenzijde van de geboorte van de afgehakte muraalboog volgens een golvende lijn verloopt naar een naad die gelijk ligt aan de rechter begrenzing van het huidige slechts 60 cm brede muurpijlerrestant (afb. 12). Bij de overgang van de oostelijke schiptravee naar de koortravee blijkt de afstand tussen de buitenzijde van de geboorte van de muraalbogen 90 cm te bedragen, zoals thans ook nog het geval is. Hier worden de muraalboog en gewelfrib in de noordmuur aan schipzijde nog altijd opgevangen door een deklijst van rode zandsteen, met een kwart-rond hol profiel, met daaronder een kraagsteentje van tufsteen (afb. 14). De ronde driekwartzuil onder deze deklijsten betreft een recente reconstructie, gebaseerd op de bewaarde bakstenen lijst die een enigszins rond verloop te zien geeft (afb. 17).

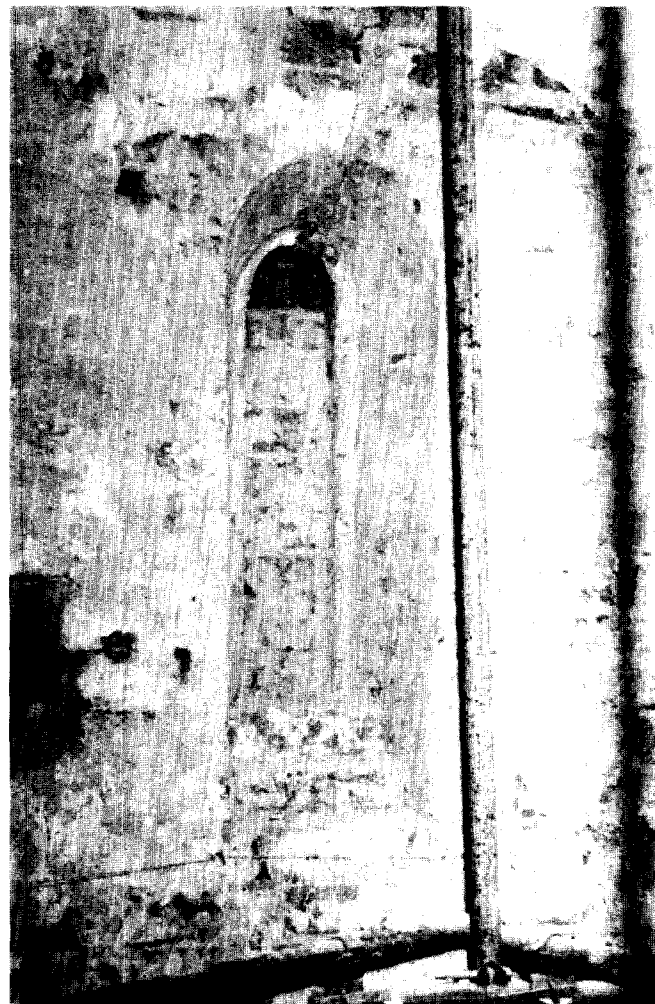
Afb. 20. Het gedichte oorspronkelijke koorvenster in de noordzijde van de sluiting (foto F. Haans 1998)

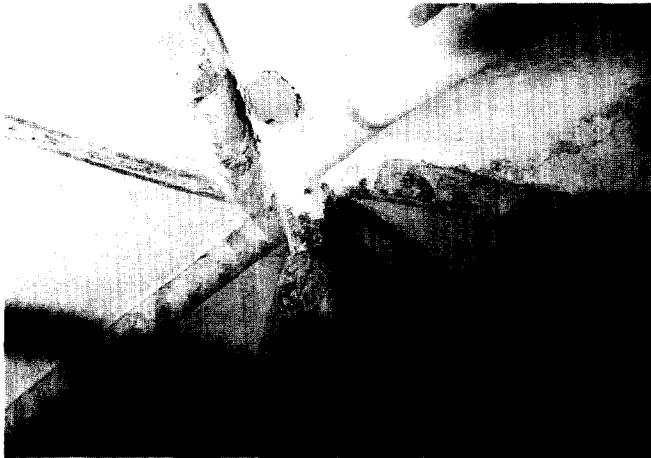
Afb. 22. Het koorgewelf. De samenkomst van ribben in een knoop, waaruit een hangende sluitsteen ontspringt. Foto F. Haans 1998

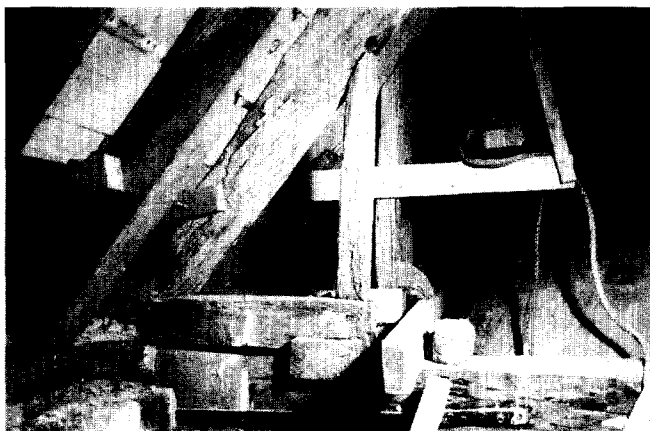
Afb. 25. Dubbele muurplaat met blokkeel en standzonen aan de noordzijde van de kap (foto F. Haans 1998)
