# Een bouwhistorische opname van Visserstraat 12, Breda

J. Kamphuis

## Inleiding

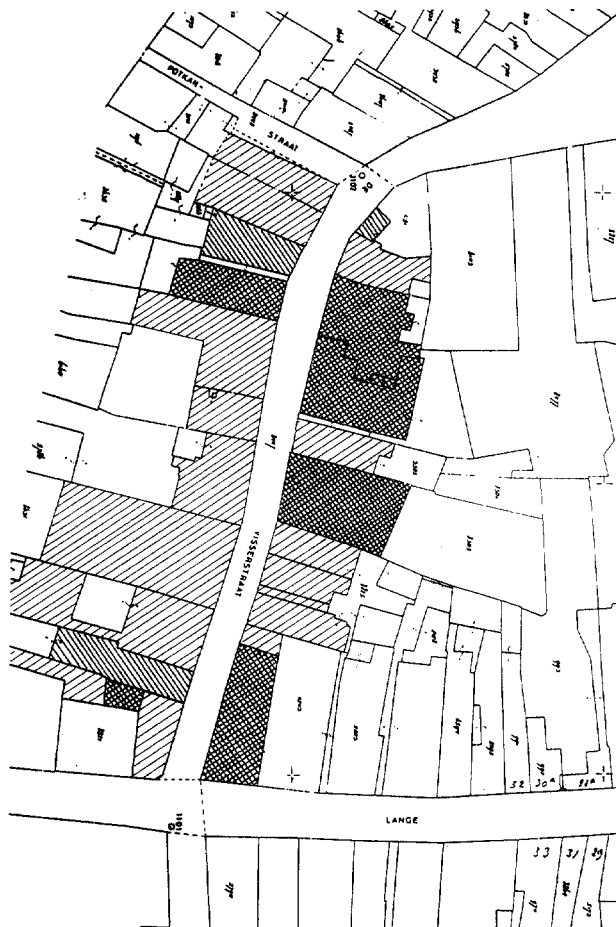
Afb. 1. Kadastrale kaart van de Visserstraat te Breda. Op dit kaartje is aangegeven welke panden monumentale waarden achter de voorgevel bevatten (de voorgevels zelf kunnen wel degelijk beeldbepalend of -ondersteunend zijn) (kadastrale kaart, detail van sectie A, opgenomen mei 1983. Herkomst: gemeentearchief Breda).

te gaan omdat ze niet bekend zouden zijn. Het rapport 'Bouwhistorische waardebeoordeling Visserstraat te Breda' verscheen in september 1993 als deel 14 in de serie *Archeologie en Bouwhistorie, interne rapporten van de Gemeente Breda*. Ter illustratie wordt deze inventarisatie hier samengevat in een kaartje, waarop duidelijk is aangegeven, waar men behoedzaam met monumentale waarden moet omgaan (afb. 1).

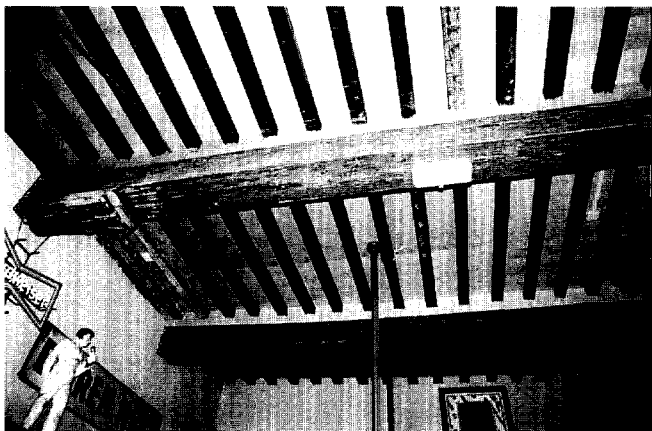
Afb. 4. Het herstelde moer- en kinderbintenplafond. Helaas is op een onbewaakte moment het 'spreidseel' vastgeschroefd op de kinderbinten, voordat de kopschotjes tussen de moerbinten waren geplaatst. De aftimmerplank langs de moerbint is daar de stille getuigenis van (foto auteur).

In het voorjaar van 1995 werd op de begane grond een grand-café ingericht. Met het bouwhistorisch rapport als basis werden – in plaats van het aanbrengen van een standaard verlaagd plafond – de 15de eeuwse moer- en kinderbalken door de exploitant hersteld (afb. 4). Ook de sleutelstukken met rozetten kwamen weer in het zicht (afb. 5).

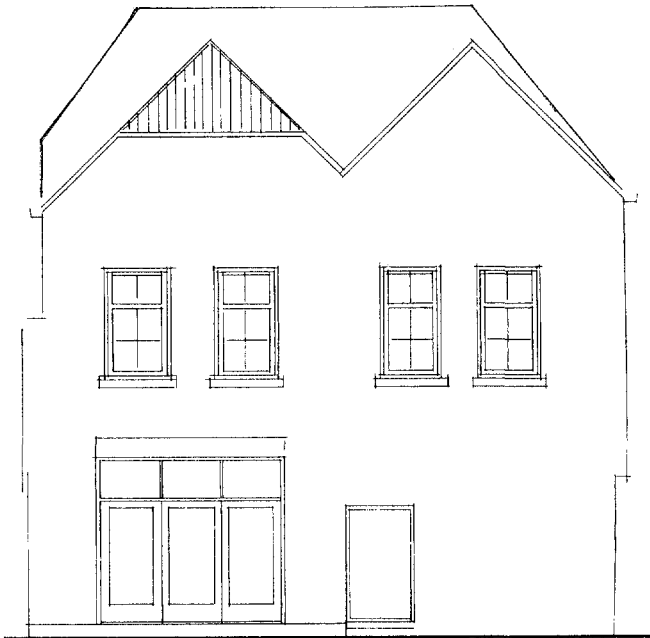
Afb. 8. Opmeting bestaande toestand van de achtergevel in 1983. Het linker huis met het afgewolfde schilddak is het 15de-eeuwse huis. Het rechtergedeelte is in de 19de eeuw ontstaan. Men was voornemens de zakgoot tussen de beide panden te elimineren door tussen de nokken een plat dak te maken (herkomst tekening: Archief van Bouw- en Woningtoezicht gemeente Breda).
