De sterrenwacht Zonnenburg te Utrecht: een bouwhistorische verkenning

B.J.M. Klück

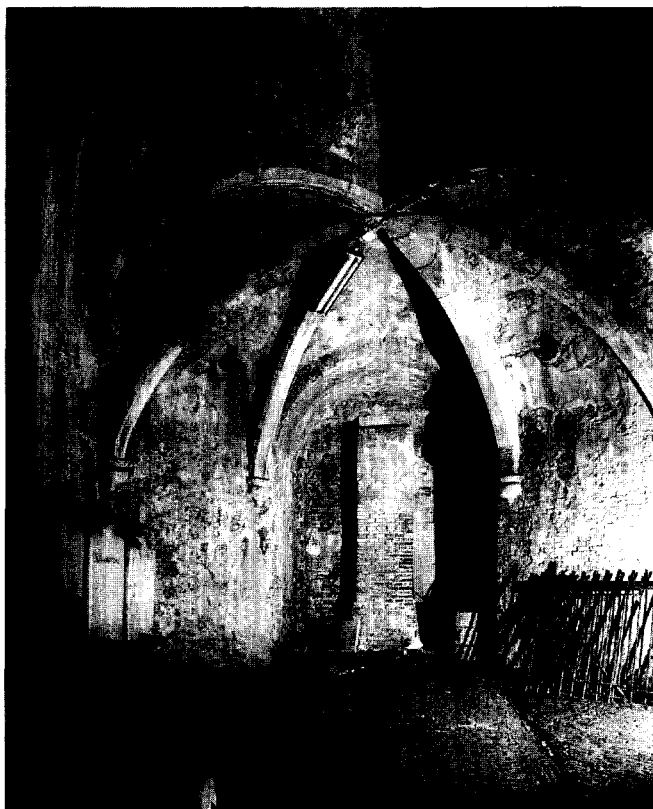
Afb. 4. De gewelfde hal van het bastion met de dichtgemetselde toegang. Vanuit deze ruimte gaan drie hellende gangen naar de verschillende kanonkamers (foto Gemeentelijke Fotodienst Utrecht).

De oorspronkelijke toegang van het bastion uit 1552 is met kleine steen dichtgemetseld en aan de buitenzijde met aarde bedekt. Een kort stukje gang komt uit in een zeshoekige ruimte die wordt gedekt door een stergewelf met zandstenen ribben op zandstenen vaasvormige kraagstenen (afb. 4). In drie van de gewelfvelden zijn spuwiers – waarvan twee van zandsteen – opgenomen.

Het metselwerk bij de ingang, in de zeshoekige ruimte en ook deels in de dalende gang, is in de 18de of vroege 19de eeuw hersteld met kleine steen. In dezelfde tijd werden tevens de stijgende gangen voorzien van een dwarsmuurtje met doorgang. Voordien waren de wanden van de dalende gang afgekapt, waarschijnlijk om er met wagens doorheen te kunnen rijden. Dit maakte een rommelige steun van het gewelf (met stroomlagen) noodzakelijk. Uit die tijd stamt ook de klinkerbestrating.

- Herstel van de toegang: daardoor is het bastion eventueel los te koppelen van de sterrenwacht.
- Herstel van de wanden van de dalende gang.
- Handhaven van gevelinvullingen aan binnenplaats.
- Onderste kazemat aan noordzijde uitgraven tot oude peil (gepaard aan onderzoek).
- Onderste kazemat aan zuidzijde: wegbreken van dichtmetselingen onder bogen, verbinding naar achterkelders eventueel dichtmetselen (deze kelders dan naar boven verbinden).
- Bovenste kazemat aan noordzijde: schouw en pompbak handhaven, trap eventueel verwijderen en muur herstellen, met openen van kijk- en schietgaten.
- Bovenste kazemat: boogopeningen herstellen.
- Buitenmuur herstellen met schietgaten, kijk- en rookgaten.
- Versterken van bolmuurwerk: mogelijkheid onderzoeken van horizontale ondergrondse koppeling van buitenmuren naar binnenplaatsmuur (onzichtbaar) of met daarachter in te graven betonnen pijler.

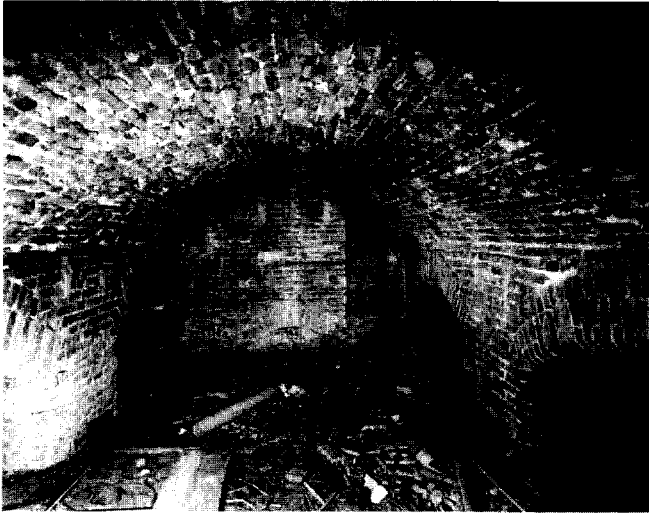
De kazematten zijn min of meer vierkant en hebben een dubbel troggewelf op gordel- en muurbogen. In drie kazematten zijn dichtgemetselde schiet- en/of kijkopeningen zichtbaar. De onderste kazemat aan de noordzijde heeft een sterk verhoogde vloer (afb. 7). In de achterwand ervan is rechts een inhakking dichtgemetseld met machinale steen. Misschien was op deze plaats ooit eenzelfde stookplaats met een 18de-eeuws schouwrtje aanwezig als in de erboven gelegen kaze-

Afb. 7. Een van de kanonkamers in bastion Zonnenburg Utrecht is ten dele dicht gestort. In de kopwand zijn de bogen, een kijkgat en een schietgat zichtbaar (foto Gemeentelijke Fotodienst Utrecht).
