# Tapijtschilderingen in de Grote Kerk

Micha Leeftang

#### *Conditierapport en voorstel tot restauratie<sup>4</sup>*

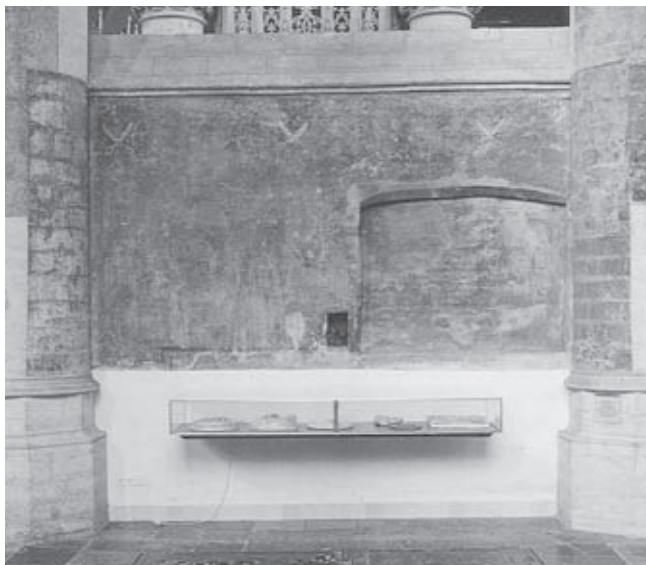
Afb. 1. Grote Kerk Breda, zuidelijke koorwand in de tweede travee van de kooromgang met de lakenscharen, tweede kwart zestiende eeuw (foto: RDMZ 2002)

Op de zuidelijke koorwand in de tweede travee van de kooromgang (gezien vanuit westelijke richting) zijn aan de bovenzijde drie gele scharen geschilderd op een groen veld.<sup>2</sup> Dit groene vlak loopt door tot halverwege de pijlers die de kapel flankeren (afb. 1). Aangezien scharen een belangrijk element waren binnen de lakenindustrie, is het aannemelijk dat deze kapel in opdracht van de leden van het lakengilde werd beschilderd. Hoewel we vandaag de dag denken aan lakens als onderdeel van het beddengoed, werd het woord 'laken' in de middeleeuwen gebruikt voor geweven wollen stof die door een langdurige bewerking dicht, warm en glanzend is geworden.

Tijdens de conditie-opname in 2006 bleek de muurschildering met lakenscharen zwaar te zijn beschadigd. De originele verf kwam op sommige plaatsen los van de ondergrond en is hier en daar verpoederd; hetgeen zeer waarschijnlijk is veroorzaakt door vocht en schimmel. Het originele verfooppervlak gaat schuil onder een laag oppervlaktevuil. Daarbij is de schildering in de linker onderhoek tevens beschadigd door het branden van kaarsen (roetsporen). Evenals bij de Joriskapel zijn in de Lakenscharenkapel tijdens eerdere restauraties grote kalk- en cementvullingen aangebracht, die de originele schildering in sommige partijen gedeeltelijk overlappen.<sup>5</sup> De originele verf die onder deze vullingen schuil gaat, geeft een

goed beeld van de oorspronkelijke kleur. Een aantal van de later aangebrachte vullingen, zowel kalk als cement, bleef in sommige gevallen onbeschilderd en is witgrijs (cementkleurig) of crèmewit (kalkkleurig). Andere vullingen werden echter geretoucheerd in een kleurtint die wellicht ooit overeenkwam met de oorspronkelijke schildering. Dit is vandaag de dag niet meer het geval; de geretoucheerde vullingen zijn sterk verkleurd en verstoren hierdoor het beeld van de kapel. Daarbij is bij het retoucheren van de vullingen in het verleden tevens originele verf overschilderd. Bij de overgang van de noordwand met de zuilen ontbreken op sommige plaatsen stukjes van de muur waardoor holtes zijn ontstaan.

De eerste prioriteit van de restauratie van de noordwand van de Lakenscharenkapel zal het fixeren van losse verfschilders zijn en verfopstuwingen en verpoederde verflagen met een Tylose-oplossing behandelen. Vervolgens zal het oppervlaktevuil worden verwijderd. Langs de randen van de later aangebrachte kalk- en cementvullingen moet met behulp van een scalpelmesje worden nagegaan, hoeveel oorspronkelijke schildering daar nog onder schuil gaat. De oorspronkelijke beschildering kan worden vrij gelegd. Onregelmatige vullingen, die in veel gevallen dik op de wand zijn aangebracht, moeten worden geëgaliseerd door deze voorzichtig af te schuren. De vullingen die het beeld verstoren (dit zijn niet alle

vullingen), door het genoemde verschil in dikte, het ontbreken van kleur (de grijswitte of crèmewitte) of door verkleuring, zullen worden ontstoord. Evenals bij de Joriskapel (met name de westwand) is het voorstel om hier eveneens te kiezen voor een groentint, lichter dan het origineel, zodat het onderscheid tussen de originele en geretoucheerde partijen voor de geïnteresseerde bezoeker waarneembaar is. Kleine holtes en barsten zullen worden geïnjecteerd met een spuitmortel op basis van kalk en aanwezige lacunes worden opgevuld met een fijne kalkmortel. Zeer kleine beschadigingen, zoals kleine eilandjes verfverlies of krassen, worden integraal geretoucheerd. Van overinterpretatie bij het retoucheren kan hier nauwelijks sprake zijn, aangezien de noordwand hoofdzakelijk groen was geschilderd. Alleen aan de bovenzijde zijn drie gele scharen geschilderd die in vergelijking met het onderste gedeelte van de wand vrij goed bewaard zijn gebleven. Naar de wit geschilderde rondjes, de veronderstelde loodzegeltjes, moet nog nauwkeurig worden gekeken. Of deze –in een meer of minder regelmatig patroon- tot aan de onderrand van de kapel aanwezig waren, is onduidelijk. Er zullen geen rondjes worden aangebracht, als hier geen sporen van zijn teruggevonden. Door de grote vullingen te retoucheren met een neutrale lichtgroene tint zal een rustig en harmonieus beeld wor-

den gecreëerd. De huidige afkadering van de kapel aan de onderzijde van de noordwand zal behouden blijven.

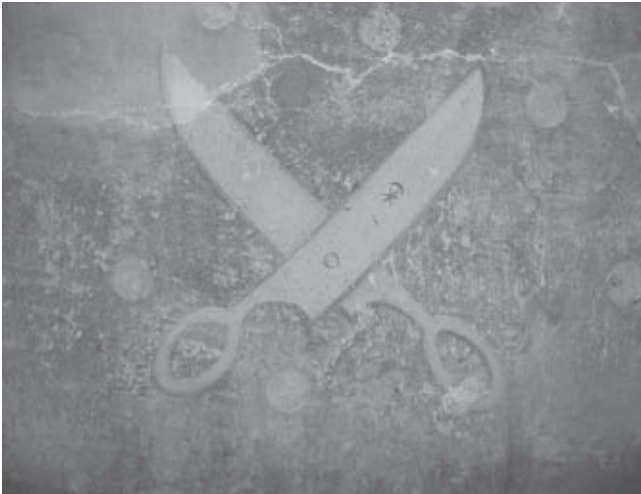
Afb. 2. Grote Kerk Breda detail van schaar met cirkeltjes, wellicht loodzegels, tweede kwart zestiende eeuw (foto: RDMZ 2002)

Vervolgens werd het laken 'geschoren', met grote scharen, zoals deze zijn geschilderd in de kapel van het lakengilde in Breda (afb. 2). Pluisjes, oneffenheden en noppen werden verwijderd, door 'droogscheerders' zodat het vervilte weefsel een egaal oppervlak kreeg.

Rond de scharen in de kapel van het lakengilde in Breda zijn

kleine cirkels geschilderd (zie afb. 2), die in de literatuur niet worden vermeld. Hoewel de exacte betekenis onbekend is, zouden deze cirkels loodzegels kunnen voorstellen en hiermee een verwijzing kunnen zijn naar de hoge kwaliteit van de producten van het lakengilde in Breda.

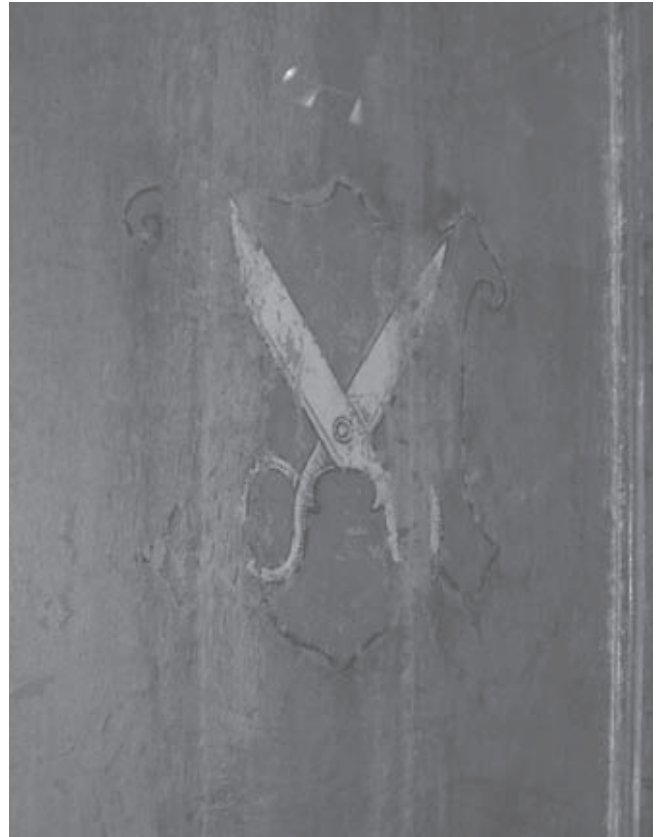
Afb. 4. Achterzijde van Anonim, 'De lakenmarkt te 's-Hertogenbosch', ca. 1530, Den Bosch, Noordbrabants Museum (inv. 1596, foto: Leeftlang 2006).

Aangezien er in de lakenindustrie veel geld omging, zijn er verschillende opdrachten van leden van de lakengildes, maar ook van lakenhandelaars, bekend. In het Noordbrabants Museum in Den Bosch bevindt zich een schilderij op paneel met 'De lakenmarkt te 's-Hertogenbosch' van een anonieme kunstenaar. Het paneel wordt rond 1530 gedateerd en is aan de achterzijde voorzien van een gele schaar op een blauw schild (afb. 4). Het schilderij werd mogelijk vervaardigd in opdracht van de gewandsnijders (lakenverkopers).

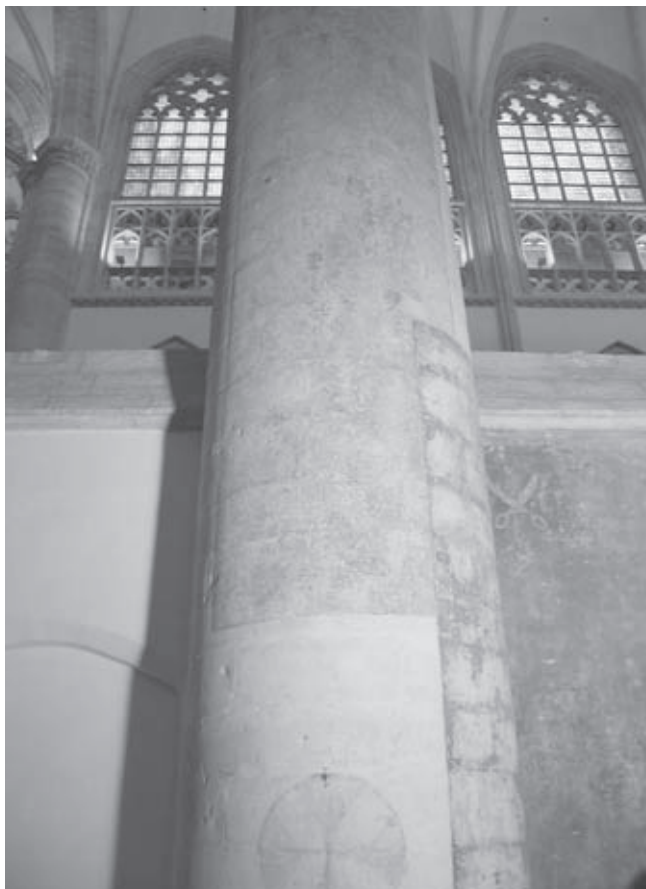
Afb. 5. Westpilaar naast noordwand van de lakenscharenkapel (foto: Leeflang 2006)

De groene vlakken op de pilaren aan weerszijden van de kapel zullen op een andere manier worden behandeld dan de noordwand. Op deze pilaren is namelijk veel minder originele verf aanwezig. Bovendien is hier nauwelijks sprake van latere vullingen en overlappen de groene vlakken, die behoren tot de lakenscharenkapel, aan de bovenzijde, tevens oudere schilderingen (afb. 5). Het voorstel is dan ook om de losse verfschilders en verfopstuwingen op de groene vlakken op de pilaren enkel te consolideren en het oppervlaktevuil te verwijderen.

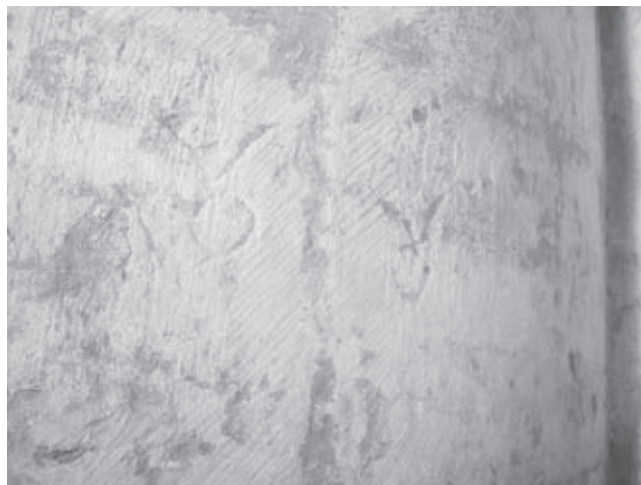
Afb. 6. Ingekraste laagmerken op de linker kolom (westzijde van de lakenscharenkapel, foto: Leeflang 2006)

Een andere opmerkelijk element aanwezig op de kolom aan de linkerkant van de kapel (westzijde van de lakenscharenkapel) zijn de ingekraste merktekens (afb. 6). Deze merken zijn aangebracht door de bouwers in de vijftiende eeuw en hebben te maken met de 'prefabricage' van deze kolommen in de omgeving van Brussel. Het gaat om zogenoemde plaats- of laagmerken ter weerszijden van de 'stootvoegen' van de blokken Ledestein. Omdat men de blokken in één laag bij elkaar wilde houden worden deze tekenjes of nummers aangebracht.<sup>6</sup> Elders in de kerk vinden we deze tekens ook aangebracht met zwart krijt. Indien de kolom met groen zou worden geretoucheerd, worden de ingekraste tekens minder goed leesbaar.

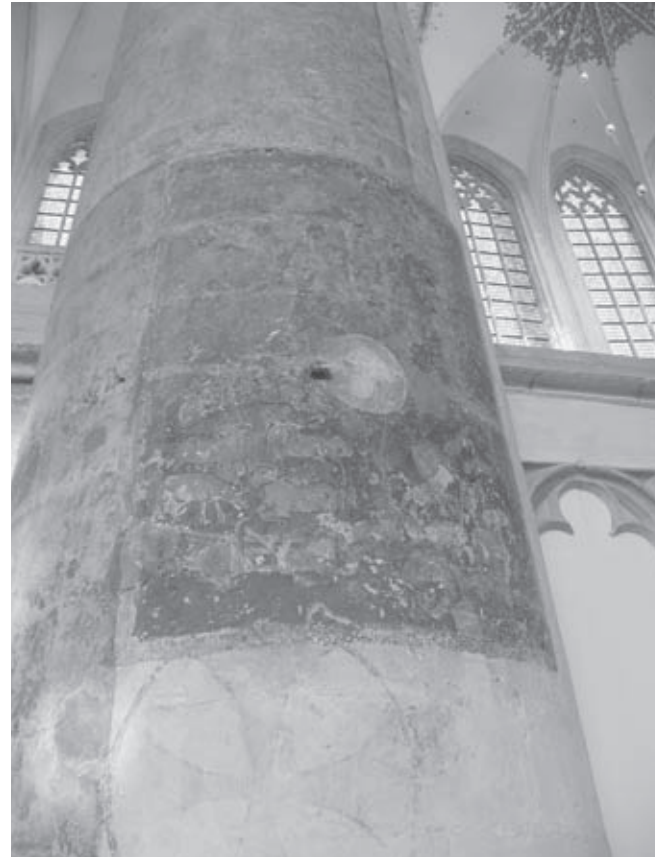
Afb. 8. 'Het scheiden van de schapen en bokken, ca. 1540-1550 in secco-techniek (foto: Leeftang 2006)

Op de tweede koorpijler aan de zuidzijde (vanuit het westen geteld) is aan de koorgangzijde onder de rode erdoek, die wordt opgehouden door twee engelen, een voorstelling van een met een hek omsloten weide met twee groepen dieren geschilderd (op de pilaar rechts van de Lakenscharenkapel (afb. 8)).<sup>16</sup> De dieren zijn aan de onderzijde van het groene vlak gesitueerd, dat is voorzien van een rood bloemenpatroon, dat mogelijk tot stand kwam door middel van een stempel. Boven de dieren, net onder het midden van het beeldvlak, is een gele bol zichtbaar. De scène verbeeldt ‘Het scheiden van de schapen en bokken’ en is verbonden met ‘Het Laatste Oor-

De voorstelling met 'Het scheiden van de bokken en de schapen' is zwaar beschadigd. Losse verf moet worden geconsolideerd en het oppervlaktevuil moet worden verwijderd. Door de in het verleden aangebrachte kalk- en cementvullingen vertoont 'Het scheiden van de bokken en de schapen' vandaag de dag een onrustig beeld. De oude vullingen en retouches zijn sterk verkleurd en contrasteren met de oorspronkelijke schildering. Bovendien liggen de vullingen dik op het picturale oppervlak en dienen deze te worden afgeschuurd en opnieuw te worden aangevuld. Daarbij zijn de vullingen deels over de oorspronkelijke verflagen heen aangebracht. De originele beschildering dient in deze zones met behulp van een scalpelmessje worden vrijgelegd. Aanwezige lacunes moeten worden opgevuld met een fijne kalkmortel en eveneens worden aangevuld. Kleine beschadigingen kunnen integraal worden geretoucheerd; terwijl de grotere lacunes, met name in de bovenste zone van de voorstelling in een neutrale lichtere tint dan de oorspronkelijke kleur moeten worden ingevuld, zonder overinterpretatie.

Omdat de voorstelling met 'Het scheiden van de bokken en de schapen' over de rode tapijtschildering met engelen werd heen geschilderd, bestaat de kans op misinterpretatie. Vandaar dat er de nodige voorzichtigheid is geboden bij de restauratie van deze unieke voorstelling. Doel van deze restauratie zal zijn: het consolideren van losse verf; het verwijderen van het oppervlaktevuil en het creëren van een harmonieus beeld.

In juni-juli 2007 startte Dorota Burgin met de restauratie van de schilderijen op deze tweede koorpijler aan de zuidzijde. Zij heeft allereerst de losse verf geconsolideerd. Vervolgens is de schildering schoongemaakt met gedistilleerd water en een sponsje. Een groot deel van de oude stopsels en retouches zijn reeds verwijderd met een scalpel en grote vullingen met

behulp van een schuursponsje. De oude vullingen overlaptten op verschillende plaatsen de originele verf. De originele verf is nu overal vrijgelegd. Kleine lacunes zijn reeds opgevuld. In de linker bovenhoek zijn diverse kleuren rood, roze en oranje (gebrande sienna) aangetroffen. Losse verf werd geconsolideerd en overlappende vullingen verwijderd. Evenals bij de grisailleschilderingen met 'Het offer van Abraham' en 'De pinakel met wimpel' waren met zwarte (niet originele) houtskoollijnen gedeelten geaccentueerd. In dit geval de randen van de tapijtschildering.

De linker gele baan betreft veel originele verf (mogelijk oker). Ook hier werd losse verf vastgezet, het oppervlak schoongemaakt en vullingen en retouches verwijderd. Gezichten van engelen zijn geaccentueerd met zwarte verf (origineel). Na het verwijderen van het oppervlakte vuil blijken de figuren zeer gedetailleerd te zijn geschilderd en blijkt er bovendien meer originele verf aanwezig te zijn dan in eerste instantie werd verwacht. Boven de hoofden zit een verticale inkeping in de zuil. In deze inkeping zijn zwarte verfsporen aangetroffen. De functie ervan is onduidelijk. In overleg met Willem van der Vis -directeur van de stichting die de kerk beheert- is besloten deze inkeping en verfsporen intact te houden. Volgende stap van de restauratie is het consolideren van overige partijen van losse verf. De overlappende vullingen en storende retouches zullen worden verwijderd. Het gedeelte tussen de engelen is in een egale in tint iets lichtere kleur. Hierbij zullen de kleurtinten worden gebaseerd op de kleuren die worden aangetroffen, tijdens het vervolg van de behandeling.

De rode eredoek onder de engelen is vrij goed bewaard gebleven. Overlappende stopsels worden verwijderen, overige geëgaliseerd. Vervolgens zullen de vullingen in een egale iets lichtere tint dan het origineel worden geretoucheerd. Aan de overige delen van de schildering wordt niets gedaan. Bij de groene bies aan de buitenzijde van de rode tapijtschildering worden alleen de overlappende vullingen verwijderen en zullen deze in een afwijkende kleur (lichtere dan de originele verf) worden geretoucheerd.

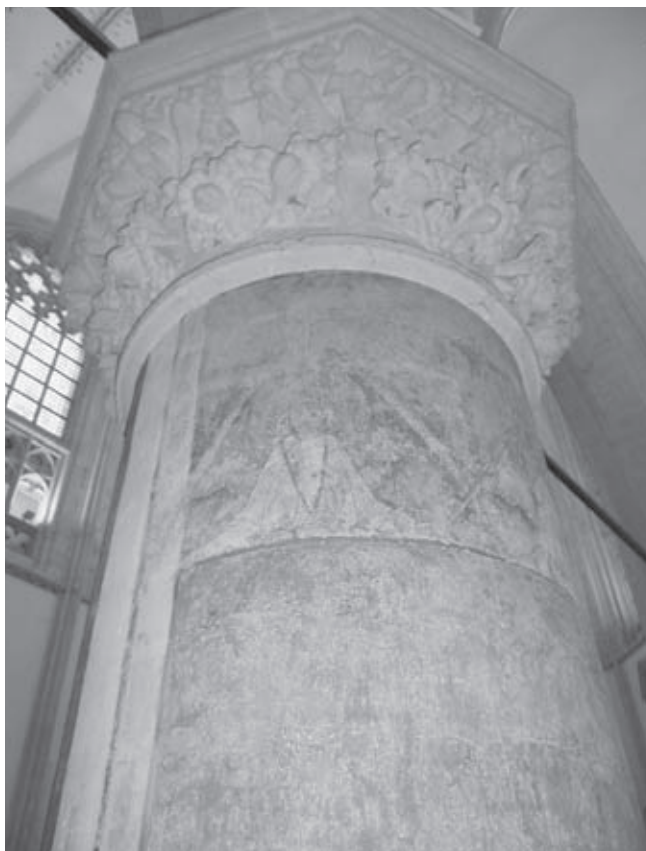
Afb. 9. Detail met de engelen op de tweede koorpijler, ca. 1510-1520 (foto: Leeftlang 2006)

De tapijtschildering met de engelen is zwaar beschadigd, waarbij de originele verf op sommige plaatsen loskomt van de ondergrond (afb. 9). De eerste prioriteit bij de behandeling zal dan ook het consolideren van de verflagen zijn. De picturale voorstelling gaat schuil onder een laag oppervlaktevuil, dat zal moeten worden verwijderd. Mogelijk zal hier op dezelfde wijze kunnen worden gewerkt als bij de Joriskapel, waarbij het gestabiliseerde oppervlak werd schoongemaakt met behulp van zachte penselen en vochtige kompressen (gedestilleerd water). Een voorgenomen test zal dit uitwijzen. Grote partijen van de eredoek zijn in het verleden geretoucheerd. Hoewel er naar alle waarschijnlijkheid hier en daar originele verf onder deze geretoucheerde delen schuilgaat, vertoont de eredoek op dit moment een vrij harmonieus beeld. Vandaar dat het voorstel is om deze eredoek, behalve het consolideren en verwijderen van het oppervlaktevuil, niet verder

Het bovenste gedeelte van de schilderingen met de engelen, moet uiteraard ook eerst worden geconsolideerd. Kleine holtes en barsten zullen worden geïnjecteerd met een spuitmortel op basis van kalk en aanwezige lacunes worden opgevuld met een fijne kalkmortel. Oppervlakte vuil zal worden verwijderd en zeer kleine beschadigingen, zoals kleine eilandjes verfverlies of krassen, worden integraal geretoucheerd. Het gezicht van de linker engel is beter bewaard gebleven dan de rechter engel en kan op basis van het aanwezige beeld (neus, ogen en mond zijn grotendeels aanwezig) volledig worden gereconstrueerd. Het gezicht van de rechter engel is echter zwaar beschadigd en mist het overgrote deel van de ogen, neus en mond.

te restaureren. Alleen daar waar –na een nauwkeurige inspectie met een steiger- storende en onregelmatige kalkvullingen het beeld verstoren, zullen deze worden verwijderd en opnieuw worden ingevuld (in een lichtere rode tint dan het origineel). De met lood gevulde gaten blijven uiteraard vanwege historische waarde intact.

Hoewel een reconstructie op basis van de linker engel mogelijk is, lijkt het beter om deze engel te laten voor wat het is om overinterpretatie te voorkomen. Daar waar de ontbrekende partijen (wit door de onderliggende kalk) in kleur contrasteren met de aanwezige schildering, zullen deze te worden ontstoord door deze aan te vullen met een neutrale toon in een

lichtere tint dan het origineel. Voordat de restauratie van de engelen van start gaat, moeten deze (zoals tevens de gangbare praktijk bij de andere restauratieprojecten) zeer zorgvuldig fotografisch worden vastgelegd. Aangezien deze engelen zijn geschilderd op de zuil, direct naast de lakenscharenkapel, waar vitrinekasten zijn bevestigd, is het wellicht een mogelijkheid om –wanneer er geen andere presentaties in de kerk zijn- foto's van vóór, tijdens en na restauratie te tonen van deze engelen, aangezien het publiek deze zones nooit van dichtbij kan bekijken.

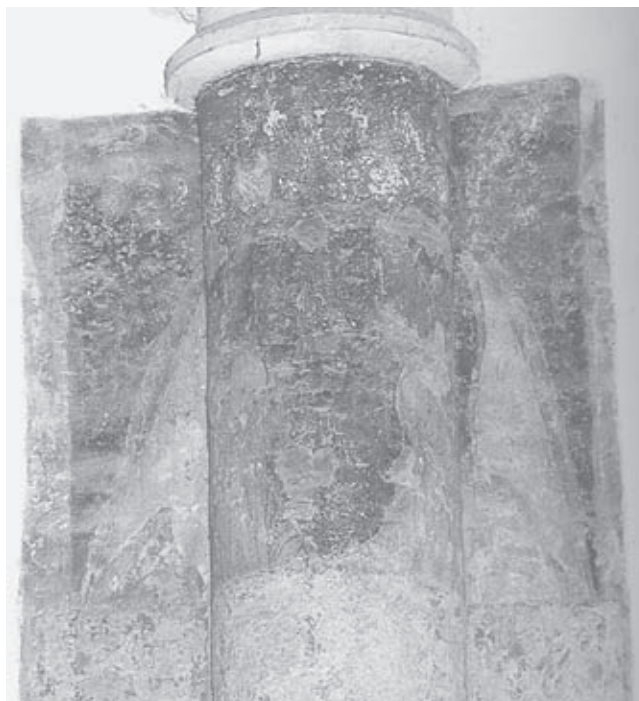
Afb. 10. Tapijtschildering met engelen, tweede helft zestiende eeuw, en schaduw-schildering, eind zestiende-eeuw (foto: Leeftlang 2006)

Ook op de eerste vrijstaande bundelpijler in de zuidelijke kooromgang is een rode eredoek afgebeeld die wordt opgehouden door twee engelen (afb. 10).<sup>13</sup> Deze schildering is ontdekt en vrijgelegd in 1932 en opnieuw gerestaureerd door Dorota Burgin in 2007. Hoewel het principe van twee engelen die een rode eredoek ophouden, overeenkomt met de hierboven behandelde voorstelling (op de tweede koorpijler aan de zuidzijde aan de koorgangzijde ofwel de pilaar rechts van de Lakenscharenkapel) en mogelijk eveneens functioneerde als achtergrond van een beeldhouwde figuur, dateren deze engelen uit een iets latere periode (tweede helft zestiende eeuw).<sup>14</sup> In tegenstelling tot de engelen die frontaal zijn weergegeven op de tweede koorpijler aan de zuidzijde, zijn de engelen hier met de gezichten driekwart naar elkaar toe gedraaid (afb. 10). De linker engel heeft de ogen geopend en

De conditie van deze picturale voorstelling met de erdoek en engelen is vergelijkbaar met die van tapijtschildering met engelen op de tweede koorpijler ertegenover. De schildering is zwaar beschadigd, waarbij de originele verf op sommige plaatsen loskomt van de ondergrond, en schuil gaat onder een laag oppervlaktevuil. De eerste prioriteit van de restauratie is het consolideren. Vervolgens zal het oppervlaktevuil worden verwijderd (zie tevens beschrijving van de tapijtschildering met engelen op de tweede koorpijler). Hoewel er grote partijen van de erdoek in het verleden zijn geretoucheerd (zoals ook bij de zuil ertegenover), vertoont de schildering op dit moment een vrij rustig beeld. Vandaar dat ook hier het voorstel is om de erdoek, behalve het consolideren en verwijderen van het oppervlaktevuil, grotendeels te laten voor wat het is. Alleen daar waar –na een nauwkeurige inspectie met een steiger- storende en onregelmatige kalkvullingen het beeld verstoren, zullen deze worden verwijderd en opnieuw worden ingevuld in een lichtere rode tint dan het origineel.

De engelen die de doek ophouden zullen eerst worden geconsolideerd. Oppervlaktevuil zal worden verwijderd en zeer kleine beschadigingen, zoals kleine eilandjes verfverlies of krasen, worden integraal geretoucheerd. In de zone met de engelen zijn enkele onregelmatige –dik aangebrachte- en verkleurde kalkvullingen aangebracht. Deze moeten worden verwijderd en opnieuw worden geretoucheerd. Aangezien een aantal van deze

vullingen, zoals deze rechts van de schouder van de linker engel; links van het gezicht in de vleugel van de linker engel en recht boven het hoofd van de rechter engel in het haar, relatief groot zijn, zullen deze in een neutrale tint worden aangevuld, maar zal de voorstelling daar niet worden gereconstrueerd. De contouren van de figuren lijken hier en daar tijdens eerdere restauraties te zijn aangesterkt. Een nauwkeurige bestudering met behulp van een hoofdloop op de steiger dient uit te wijzen of deze lijnen behouden moeten blijven. Het voorstel op dit moment, is om de contourlijnen te laten voor wat zij zijn om verdere beschadigingen te voorkomen.

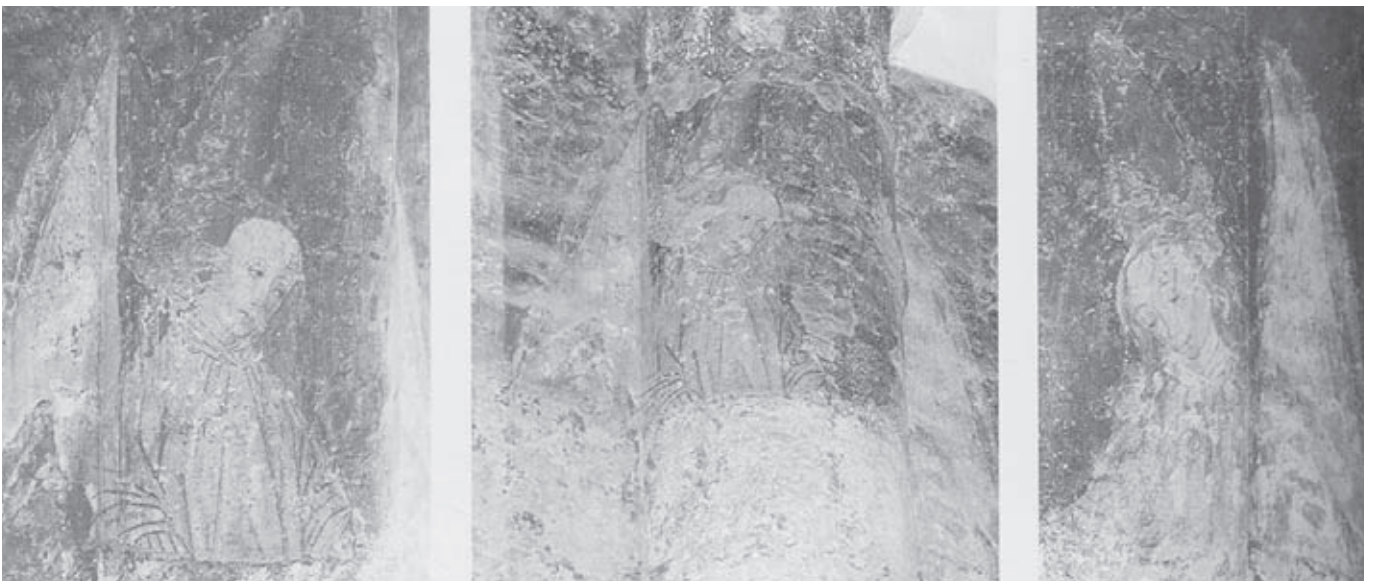
Afb. 11. Details van de tapijtschildering met engelen, tweede helft zestiende eeuw (foto: RDMZ 2001)

kijkt naar de engel rechts; en de engel rechts heeft de ogen neergeslagen en lijkt naar beneden te kijken of naar het (veronderstelde) eronder geplaatste beeld of naar de bezoeker (afb. 11). Hierdoor is er sprake van een interactie tussen de engelen en de veronderstelde sculptuur of beschouwer. De schaduwchildering overlapt de rechter onderzijde van de tapijtschildering en werd dus nadat de erdoek was geschilderd, aangebracht. De schaduwchildering werd zowel in het verleden als in 2006 door middel van de tratteggio-methode geretoucheerd.
