Het Oost Indisch Huis te Amsterdam: problemen bij de reconstructie van een historisch interieur

E.H. Mattie en C. van Soestbergen

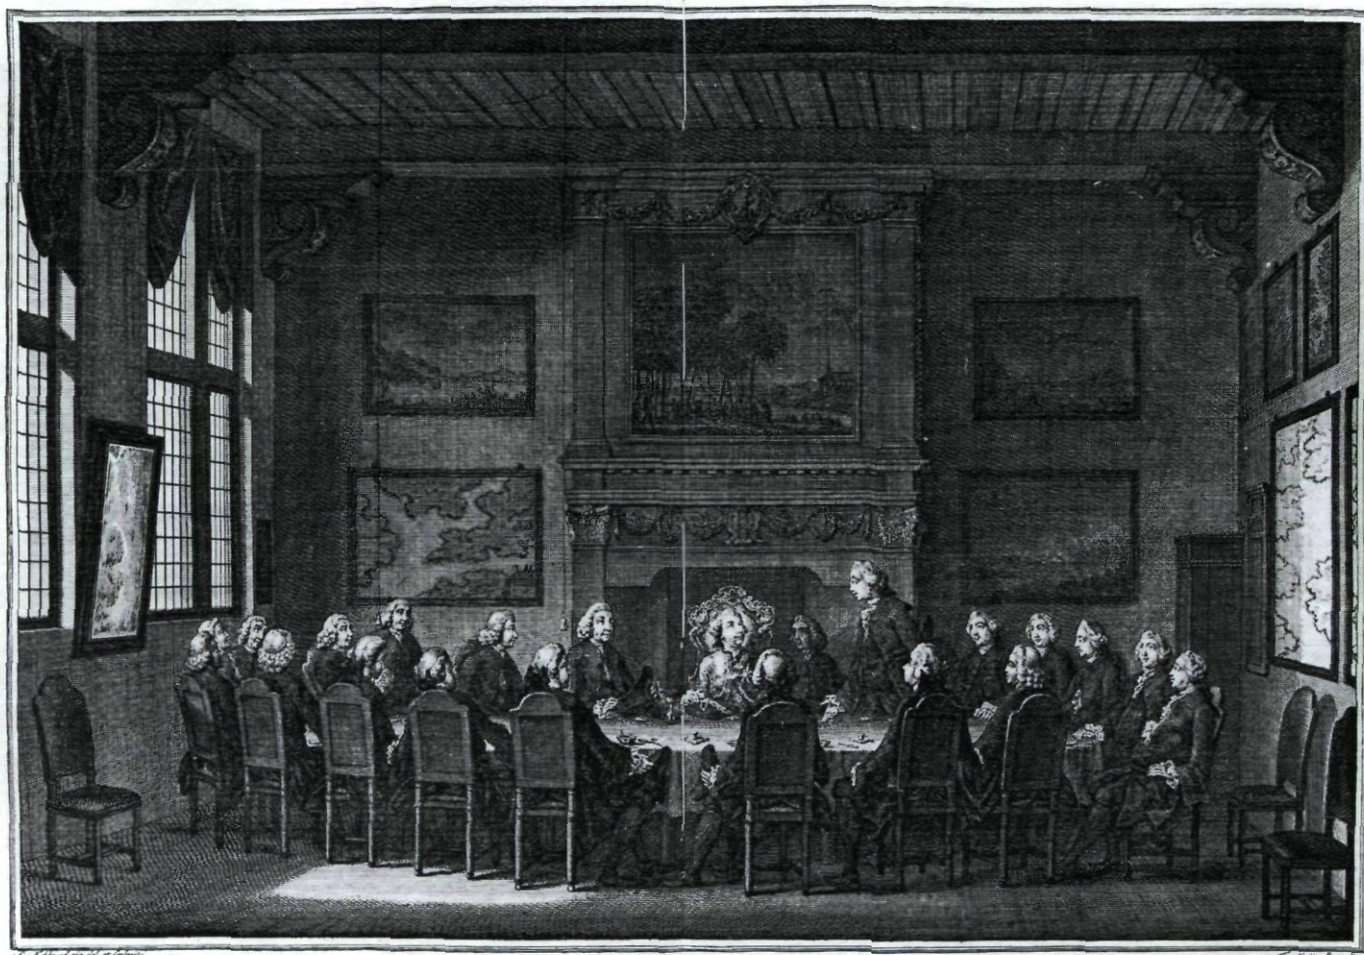
Afb. 1. Interieur van de vergaderzaal in het Oost Indisch Huis te Amsterdam (Simon Fokke 1771)

Los van de locatie kan de reconstructie van de zaal puur op de eigen merites beoordeeld worden. Met andere woorden: is de reconstructie op zich geloofwaardig? De enig overgebleven tekening van de het interieur van Simon Fokke uit 1771 is de basis voor de reconstructie geweest, in 1978 voor de moer- en kinderbinten, geplaatst op fantasieconsoles en in 1998 - 1999 voor de rest van het interieur (afb. 1).⁵

Op de prent zijn duidelijk zichtbaar een schouw met schouwstuk en guirlandes, een vergadertafel, schilderijen en draperieën voor kruiskozijsen. Het gezelschap van de Heren XVII en de Stadhouder is gezeten op stoelen met hoge leuning aan een ovale tafel. Deze tafel en deze stoelen zijn, net als de schouw, reeds lang verdwenen maar in de reconstructie aangevuld. Soortgelijke stoelen zijn wel overgebleven alsook exemplaren van de zogenaamde stadhoudersstoelen.⁶ De stoelen zijn dan ook redelijk overtuigend, maar de tafel komt een beetje plomp over. Het gedeelte van de zaal met de schouw, de tafel en de stoelen wordt afgescheiden door middel van een balustrade. Hiervoor is op deze plaats is geen historisch bewijs voorhanden (afb. 2). Bovendien kan de uitvoering van de balustrade niet de vergelijking doorstaan met achttiende- en negentiende-eeuwse voorbeelden (kruiskopschroeven!), zoals die inderdaad werden toegepast in interieurs van openbare en particuliere bouwwerken. Het schilderwerk van de balustrade is, net als het meeste schilderwerk (marmeren, houten) geslaagd te noemen. Alleen dat van het plafond lijkt historisch onjuist. De manier van schilderen is in strijd met de oude opvattingen om het plafond voor te strijken met een gladde lijm/krijtlaag. Het is een absoluut romantische opvatting om de houtnerf en de knoesten te laten doorzwenen. Soms werd alleen lijmverf gebruikt, maar polijsten met puimsteen was ook gebruikelijk. Rode dodekop als kleur was beter geweest, maar de vraag blijft of zo een kleur er ook in de achttiende eeuw heeft gezeten. Een andere toevoeging waar net als in het geval van de balustrade geen enkele historische aanwijzing voor is te vinden, is de gedeeltelijk gehoutte vloer. Ook dit schilderwerk is op fraaie wijze ambachtelijk uitgevoerd. Wat betreft het houtsnijwerk van de schouw kan worden opgemerkt dat dit nogal vlak overkomt. De guirlandes doen wat stijfjes aan. Ze 'hangen' niet, wat goed te zien is aan het snijwerk naast de kapitelen. Ook de kapitelen zelf zijn vlak uitgevoerd en zijn geen competitie voor de zeventiende-eeuwse voorbeelden. Los daarvan wordt in de recente literatuur over een marmeren en niet een gemarmerde schouw gesproken. Dit is echter een gissing en beide materiaalsoorten zijn verdedigbaar.

Afgezien van de door Overvoorde bestudeerde archieven zijn de belangrijkste bronnen voor de plaatsbepaling van de zaal de overgebleven prenten uit de zeventiende en achttiende eeuw. Veel prenten zijn er niet en er is maar één interieurafbeelding, de prent van Simon Fokke uit 1771 (afb. 1). Dat dit de enige vergaderzaal is uit de bouwgeschiedenis wordt zonder tegenbewijs, Overvoorde heeft in zijn naspeuringen zulks niet gevonden, aangenomen. Op de tekening van Fokke is aan de kopse kant een schouw te zien met aan de linkerwand de kruiskozijnen. De rechterwand is de scheidingswand tussen de twee parallelle zalen. Dat betekent dat alleen de zaal

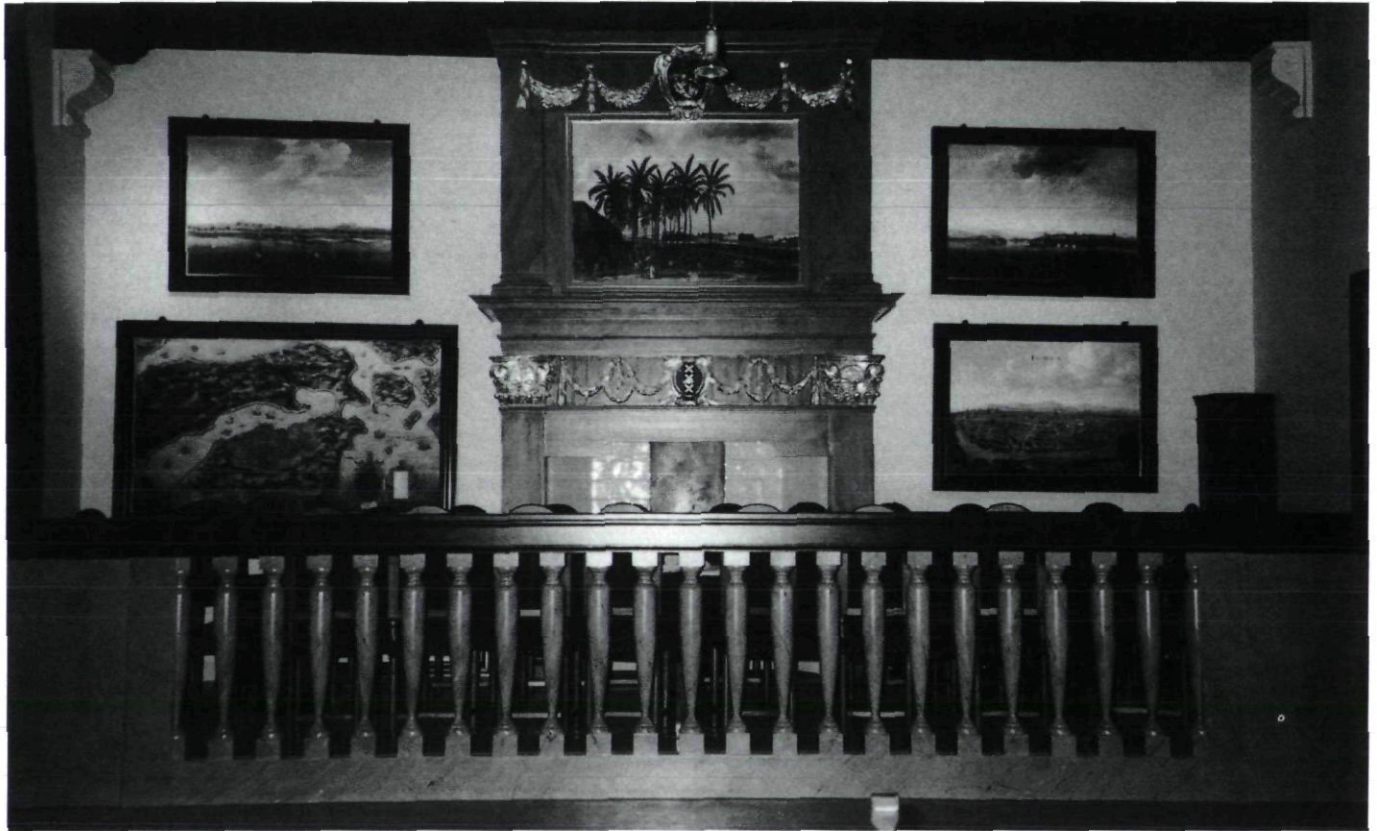
Afb. 2. De gereconstrueerde schouw met een copie van het oorspronkelijke schilderstuk, het stadswapen in vergulde guirlandes en de gefantaseerde gemarmerde balustrade (foto auteurs 2000)
