Bouwhistorisch onderzoek van de voormalige abdijshuur van Ter Doest

Dieter Nuytten¹

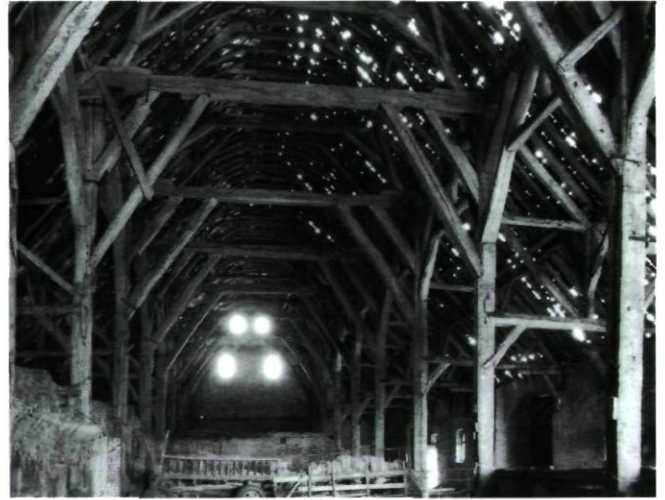
Afb. 3. Zicht op het interieur en de kap van Ter Doest (foto D. Nuytten, 1988)

Het meest opvallende constructieonderdeel in het interieur van de schuur van Ter Doest is de reeks gebintstijlen waarop de kap rust (afb. 3). Zij geleiden de ruimte op een architecturale wijze in een middenbeuk en twee zijbeuken. Deze hoofdstijlen hebben een sectie van circa 40x40 centimeter en rusten

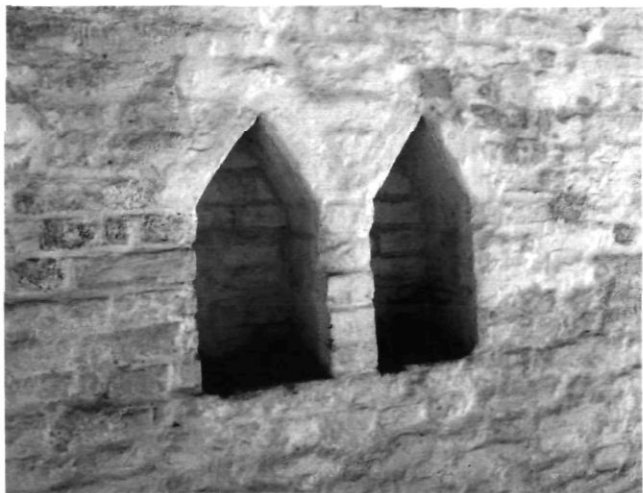
Afb. 11. Dubbele lamnissen in de oostelijke langsgewel (binnenzijde) (foto D. Nuytten, 2004)

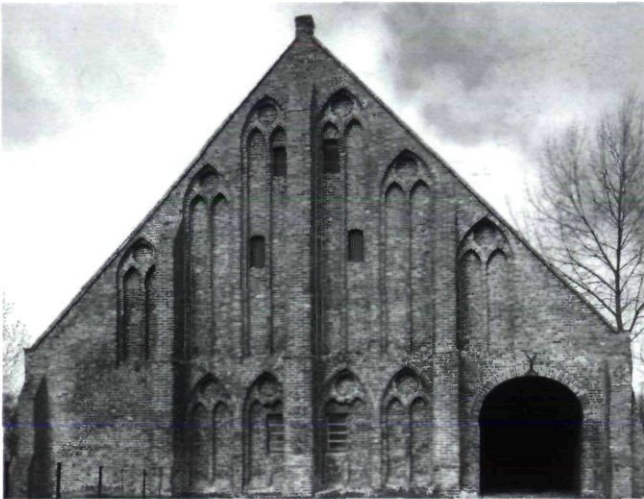
Afb. 14. Bestaande poortopening in het rechter deel van de zuidelijke kopgevel van Ter Doest (foto D. Nuytten, 2002)

In het rechter deel van de zuidelijke kopgevel van Ter Doest bevindt zich vandaag nog de monumentale poortopening met houten poort (afb. 14). De huidige poortopening is niet de oorspronkelijke want verschillende verbouwingssporen in het metselwerk rond de poortopening wijzen erop dat dit deel van de gevel eveneens werd heropgemetst. In tegenstelling tot de noordzijde, werd de spaarnis hier wel gereconstrueerd tijdens de heropbouw: ongeveer de helft van het linker lancet is nog oorspronkelijk terwijl twee derde van de volledige spaarnis werd herbouwd. Het is belangrijk op te merken dat beide grote poortopeningen in hun huidige vorm tal van wijzigingen hebben gekend, die mogelijk op verschillende tijdstippen werden doorgevoerd aangezien het concept van heropbouw voor beide verschillend is (met en zonder herneming van de spaarnis).
