Het leemstucplafond van Rapenburg 65 te Leiden nader beschouwd

Edwin Orsel

Inleiding

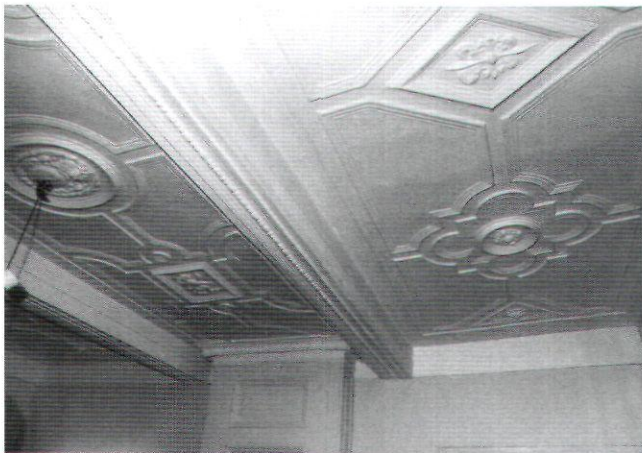
Afb. 1. Overzicht van het stucplafond, gezien in zuidelijke richting (herkomst: gemeente Leiden, fotoarchief bureau Monumenten en Archeologie)

Leemstucplafonds zijn zeldzaam. In Leiden is tot nog toe één exemplaar bekend en dat bevindt zich in Rapenburg 65 (afb. 1). Tijdens een recente restauratie was er voor het bureau Monumenten en Archeologie van de gemeente Leiden de gelegenheid nader bouwhistorisch onderzoek te verrichten en dan met name naar het vroege (leem!-)stucplafond op de verdieping van het ‘achterhuis’, het onderwerp van dit artikel.² Eerst zal het plafond op basis van literatuuronderzoek in een breder historisch kader geplaatst worden. Daarna zal beknopt worden ingegaan op de bouwhistorie van het bouwdeel waar het plafond zich bevindt. Afsluitend wordt het plafond zelf beschouwd, met aandacht voor de bouwtechniek.

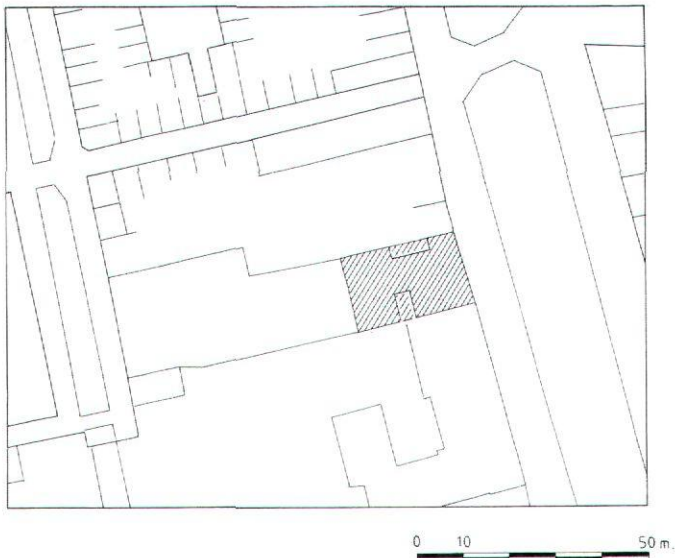
Afb. 2. Situatietekening (tekening E. Orsel, op basis van kadastrale kaart gemeente Leiden)

Uit eerder bouw- en architectuurhistorisch onderzoek, recent aanvullend bouwhistorisch onderzoek en dendrochronologische datering blijkt dat Matthias van Overbeke vrijwel direct na aankoop een zeer ingrijpende verbouwing doorvoerde (afb. 2 en 3). Hij liet haaks op het Rapenburg een zeer diep huis van twee bouwlagen met een kap optrekken. Mogelijk werd daarin een aan het Rapenburg staand ouder dwarshuis geïncorporeerd. En aan de zuidzijde werd een ouder gebouw, een diep huis, behouden.¹⁰ Beide huizen bezaten een trapgevel aan het Rapenburg.¹¹ De verbouwing leidde tot onenigheid met de buurman Anthonius Thysius van Rapenburg 63. Door werkzaamheden aan de gemeenschappelijke zijmuur had Thysius onder meer een 'groet peryckel uitgestaen'.¹² In een 'vruntlicke' schikking werd bepaald dat Van Overbeke grotendeels op eigen terrein een nieuwe eigen bouwmuur moest optrekken. Ter plaatse van de binnenplaats, een 'spatie' van 25 roedenvoeten ledig erf, mocht de muur wel gemeenschappelijk zijn.¹³ Van de opzet van Van Overbeke resteert het casco grotendeels. In 1749 werden beide bouwdelen verder

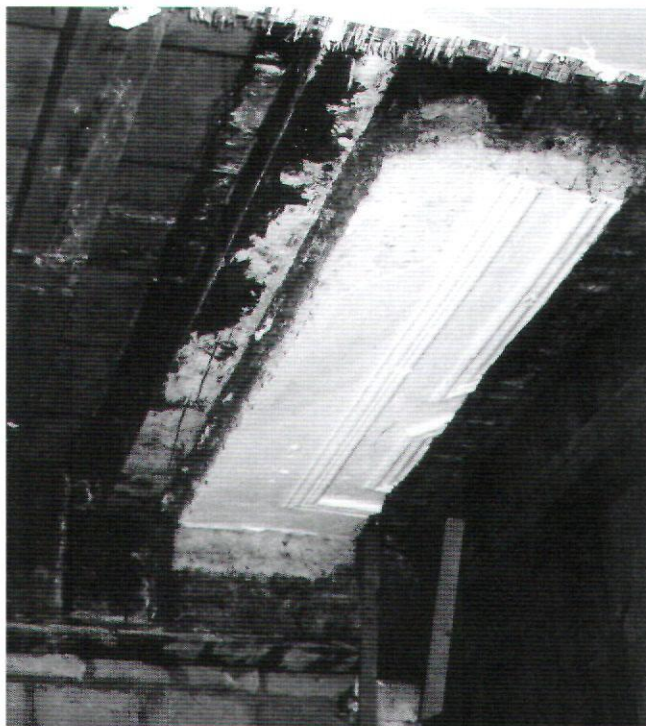
Afb. 8. Het gedeelte van het plafond in de aangrenzende ruimte, dat tevoorschijn is gekomen bij ontmanteling (foto E. Orsel)

Bij de ontmanteling van het naast gelegen vertrek aan de noordzijde bleek het plafond groter te zijn geweest (totale breedte circa 5.6 meter) (afb. 8). Waarschijnlijk in de 18de eeuw is de noordelijke kamerwand iets in zuidelijke richting verplaatst en is ook het plafond aangepast. Zo zijn de maskers uitgenomen en iets zuidelijker weer in het aangepaste plafond opgenomen zonder de inpassing in een driehoek zoals oorspronkelijk de opzet was.¹⁹
