Van *magnum opus* tot patronaatsgebouw en weer terug Problemen en oplossingen bij de restauratie van de Kleine Zaal van Concertgebouw 'De Vereeniging' te Nijmegen

Willem Jan Pantus

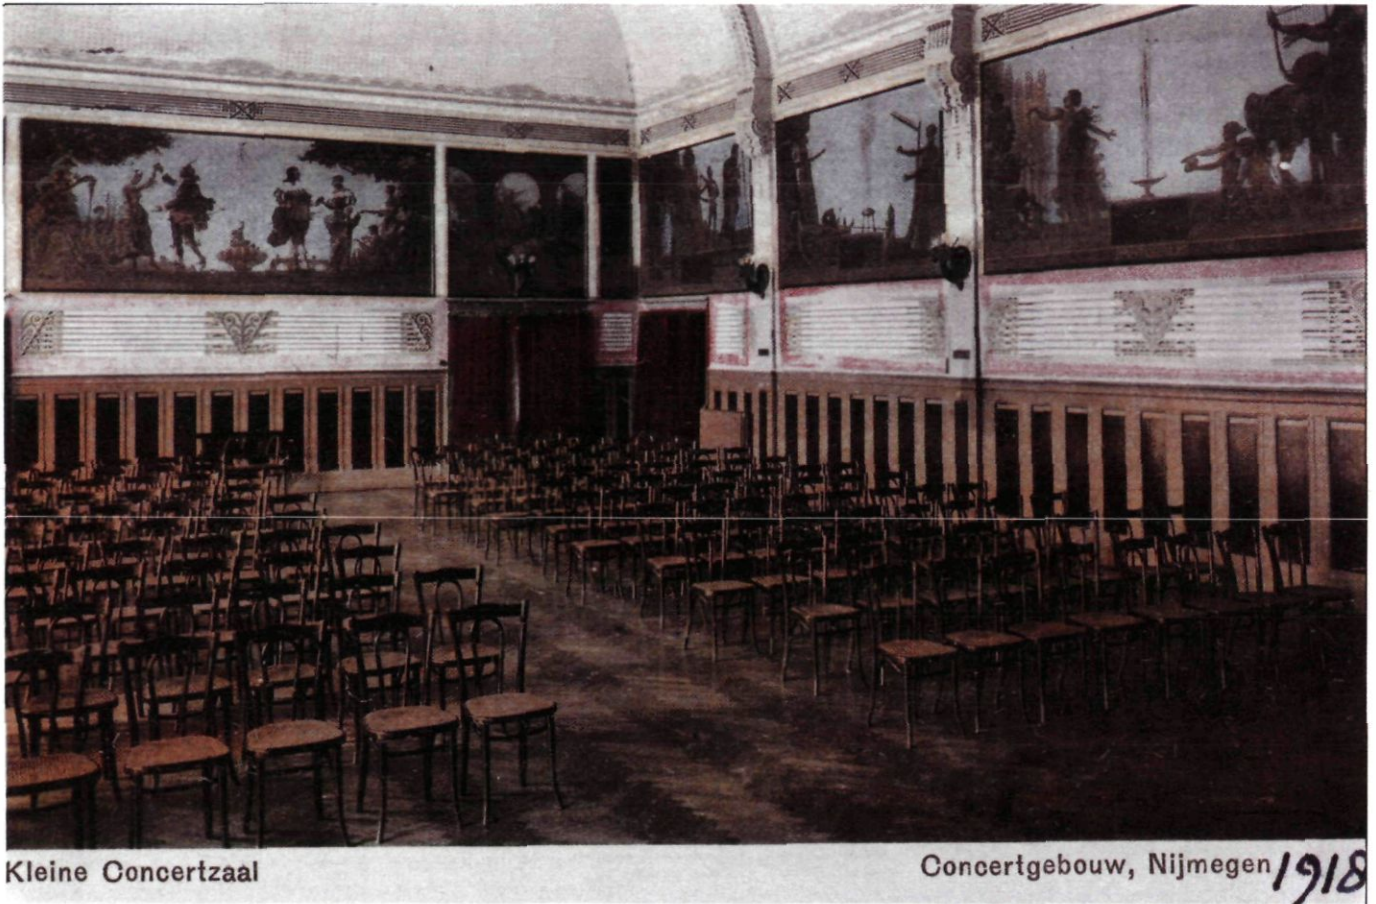
Kleine Concertzaal

Concertgebouw, Nijmegen 1918

De foto van de met pasteltinten ingekleurde prentbriefkaart uit 1918 - de oudste die van de kleine concertzaal bekend is - lijkt op het eerste gezicht gisteren gemaakt te kunnen zijn.² Pas bij nader inzien blijken stoeien en verlichting enigszins af te wijken van de huidige situatie. Het heeft er alle schijn van dat er in de ruim tachtig jaar tussen 1918 en nu weinig of

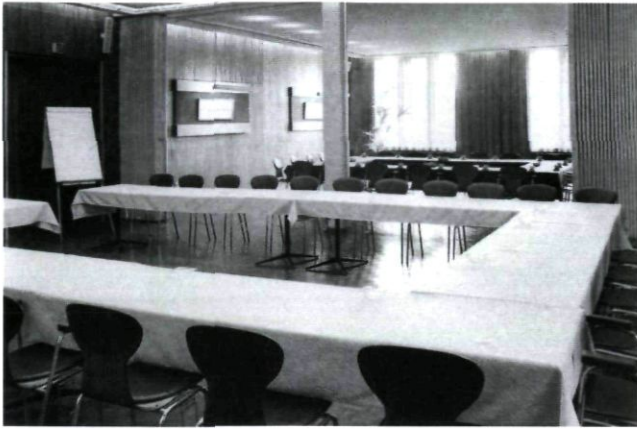
Afb. 3. De Kleine Zaal na verbouwing tot vergaderzaaltjes in 1972 (foto Anita Pantus 1985)

Ruim vijftig jaar later, in 1972, viel bij de zoveelste mislukte poging om 'De Vereeniging' te moderniseren het doek voor de Kleine Zaal. Er zou meer behoefte zijn aan flexibele vergaderzaaltjes, en dus werden er onder een verlaagd plafond vouw wanden aangebracht. Zo kon een viertal afzonderlijke ruimten aan een gemeenschappelijke gang met glazen puien ontstaan. Bij deze modernisering vergreep men zich op een ongekend botte wijze aan het oude interieur en vooral aan de schilderijen. Om het plafond te kunnen verlagen, werd er vlak onder het gewelf een stelling ingebouwd, waarvoor alle gestuikte consoles werden weggehakt. Ook de korte wand met de toneelopening en stucdecoraties moest het veld ruimen.

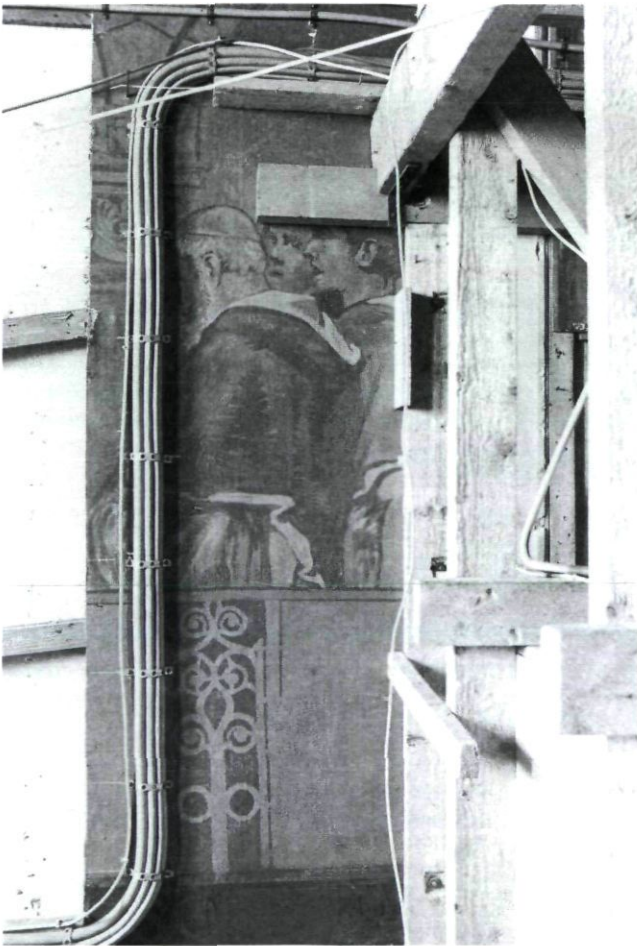
Afb. 4. Impressie van de vernieling van de geschilderde wandpanelen. Het restant van 'De Kerkzang' (foto Anita Pantus 1985)

Het meest rampzalig was echter de manier waarop men met de schilderijen omsprong. Ter hoogte van het verlaagd plafond werd bijvoorbeeld het paneel *De Dansmuziek* zonder scrupules horizontaal doorgezaagd. Hier en daar hingen de flarden erbij; op andere plaatsen ontbraken delen van panelen. Ter afronding van deze wandaad heeft men, hier en daar met succes, getracht de koppen van figuren uit de voorstellingen te snijden. Het enige wat onbeschadigd uit de boedeld werd, waren de kleine panelen met de datering.

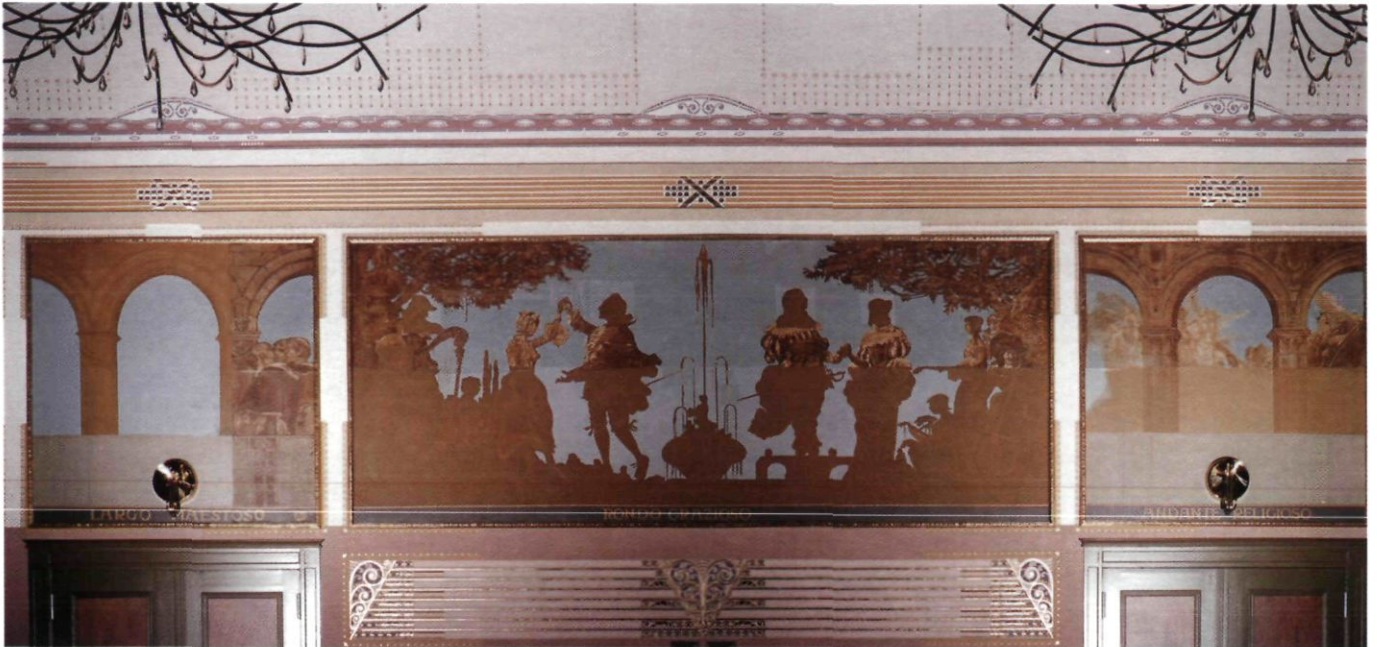
Afb. 5. Korte wand met v.l.n.r. 'De Kerkzang', 'De Dansmuziek' en 'De Gewijde Muziek' na restauratie en reconstructie (foto Anita Pantus 2000)

Een eenvoudige invulling met een basistint, zonder ook maar een poging tot het aanduiden van contouren te doen, was het maximaal haalbare in de twee kleine schilderijen aan de korte wand. De smalle stroken met de in goudkleurige kapitalen geschilderde motto's bleken geheel reconstrueerbaar. Binnen de architectonische inkaderingen, te weten een boogstelling en een borstwering, die in een licht van het origineel afwijkende kleur zijn aangevuld, konden wegens het vrijwel geheel ontbreken van gegevens, de oorspronkelijke figuratieve voorstellingen echter niet worden gerestaureerd. Tot slot moet nog vermeld worden dat het aanvankelijke idee om slechts twee neutrale basistinten te gebruiken voor het com-

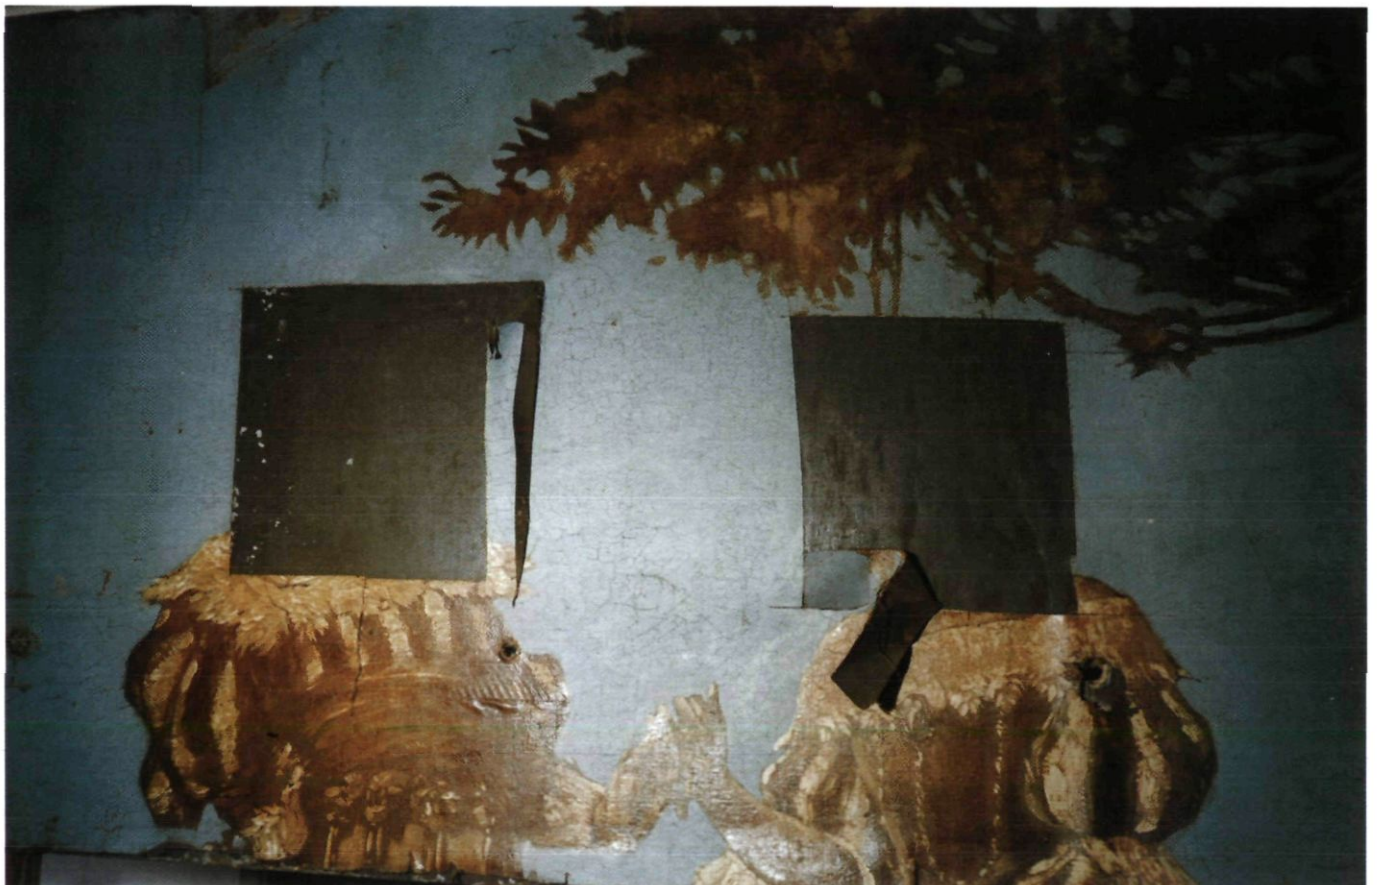
Afb. 6. Detail uit 'De Dansmuziek' na reiniging, maar vóór reconstructie (foto auteur 1999)

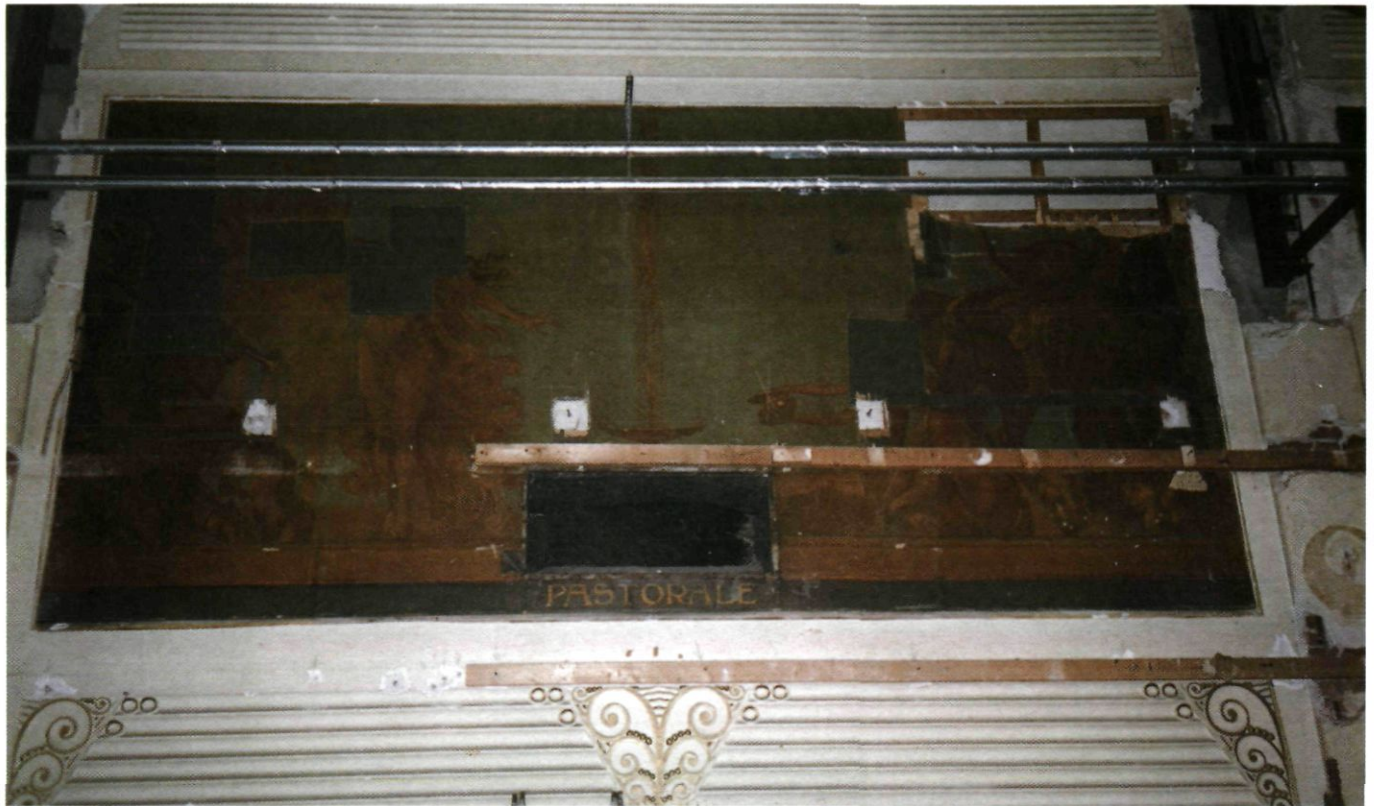
Afb. 7. Wandvlak met 'Pastorale' na gedeeltelijke ontmanteling. Zichtbaar zijn de grote rechthoekige luchtkanaalopening midden beneden in de schildering, gaten voor het aanbrengen van het reeds verwijderde verlaagd plafond, moedwillig aangebrachte beschadigingen ter hoogte van de koppen van de figuren, de weggehakte consoles en uiterst rechts een afdruk van een wandarmatuur van de oorspronkelijke verlichting (foto auteur 1999)

Een ander onverwacht succes was dat de uitgesneden hoofden van de personages zich na reiniging bleken te bevinden in een losse verzameling van iets wat op het eerste gezicht nog het meest weg had van achteloos weggeworpen poetsdoeken en verfrommeld schuurlinnen, aangetroffen op het verlaagd plafond. Op enkele balkgaten en een strook ontbrekend linnen in een minder belangrijke partij van het schilderij na was de voorstelling zo goed als compleet. Het grootste gat in het paneel leek wel wat al te opvallend gecentreerd en precies afgekaderd te zijn. Nadat de eerste verontwaardiging over zoveel barbarisme was weggeëbd, moest, na een nauwkeuriger onderzoek naar de muur ter plaatse, beschaamd worden vastgesteld dat het hier om een hoogst interessante vorm van samengaan van kunst en techniek bleek te gaan. De opening was destijds bewust uitgespaard, rekening houdend met de geschilderde voorstelling, om achter een rooster plaats te bieden aan de uitmonding van een gemetseld kanaal in de muurdikte. Ten behoeve van de luchtbehandeling en ter voorkoming van tocht werd hier warme lucht boven de hoofden van de bezoekers ingeblazen en via roosters in het plafond afgezogen. Een soortgelijke vorm van integratie van kunst en

techniek werd later bij de schilderingen aan de korte wand aangetroffen, waar de verlichting in de voorstelling bleek te zijn aangebracht.

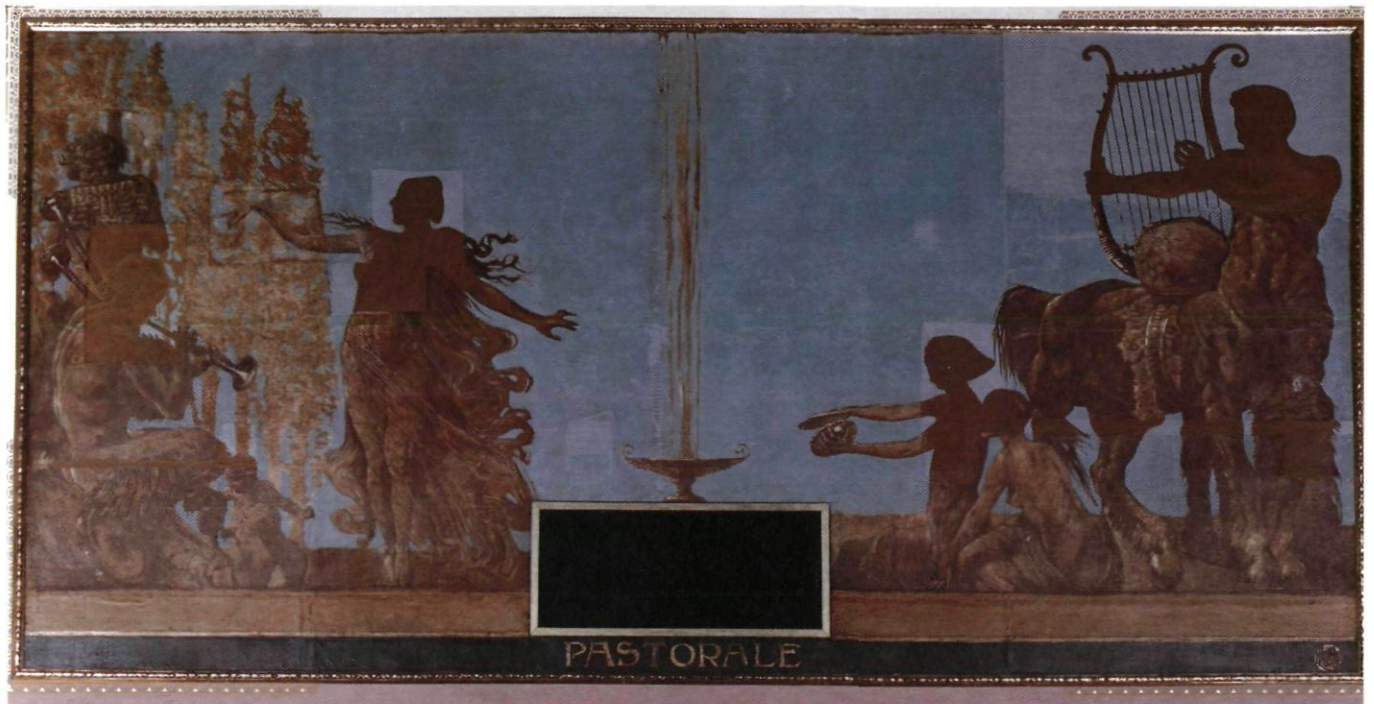
Afb. 8. Henri Leeuws 'Pastorale', na restauratie en contourmatige reconstructie (foto Anita Pantus 2000)

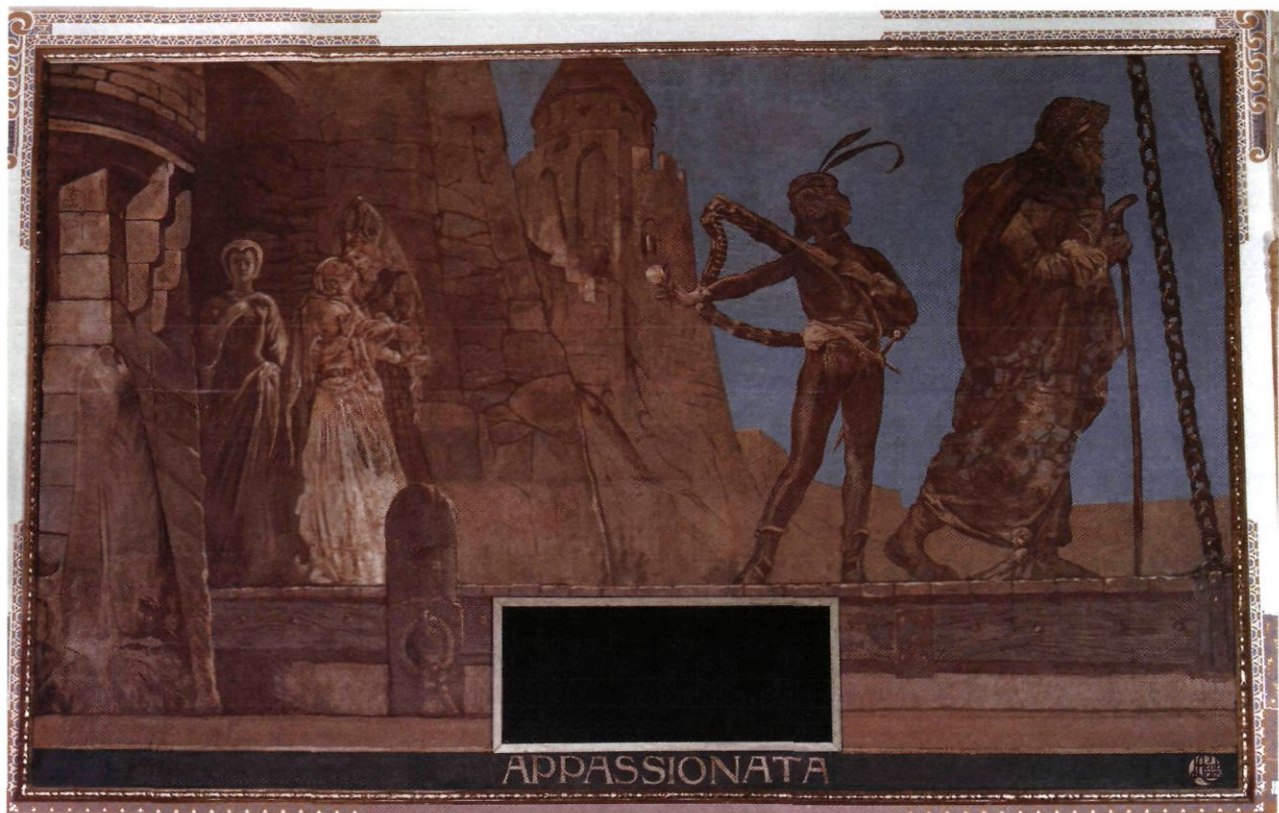
Afb. 9. Huib Luns 'De Romantische Muziek', na algehele restauratie (foto Anita Pantus 2000)

De restauratie van het uitverkoren paneel *De Romantische Muziek* door A.L. Verheij en zijn mensen van restauratieatelier De Manenstegell uit Deventer was zo overtuigend dat de keuze snel gemaakt was. Achter 'vuilniszakken vol vuil'¹⁰ kwam een schildering in de meest oplichtende tinten goudgeel en oker tegen een hemelsblauwe achtergrond te voorschijn, waar men voordien slechts vage contouren in een ondefinieerbare bruingroene massa kon ontwaren. Nu pas kon de schildering 'gelezen' worden. Het bleek volgens een decoratieve signatuur rechts onder in de hoek om een werk van Huib Luns te gaan dat een groep figuren voorstelt op de ophaalbrug van een middeleeuws kasteel.¹¹

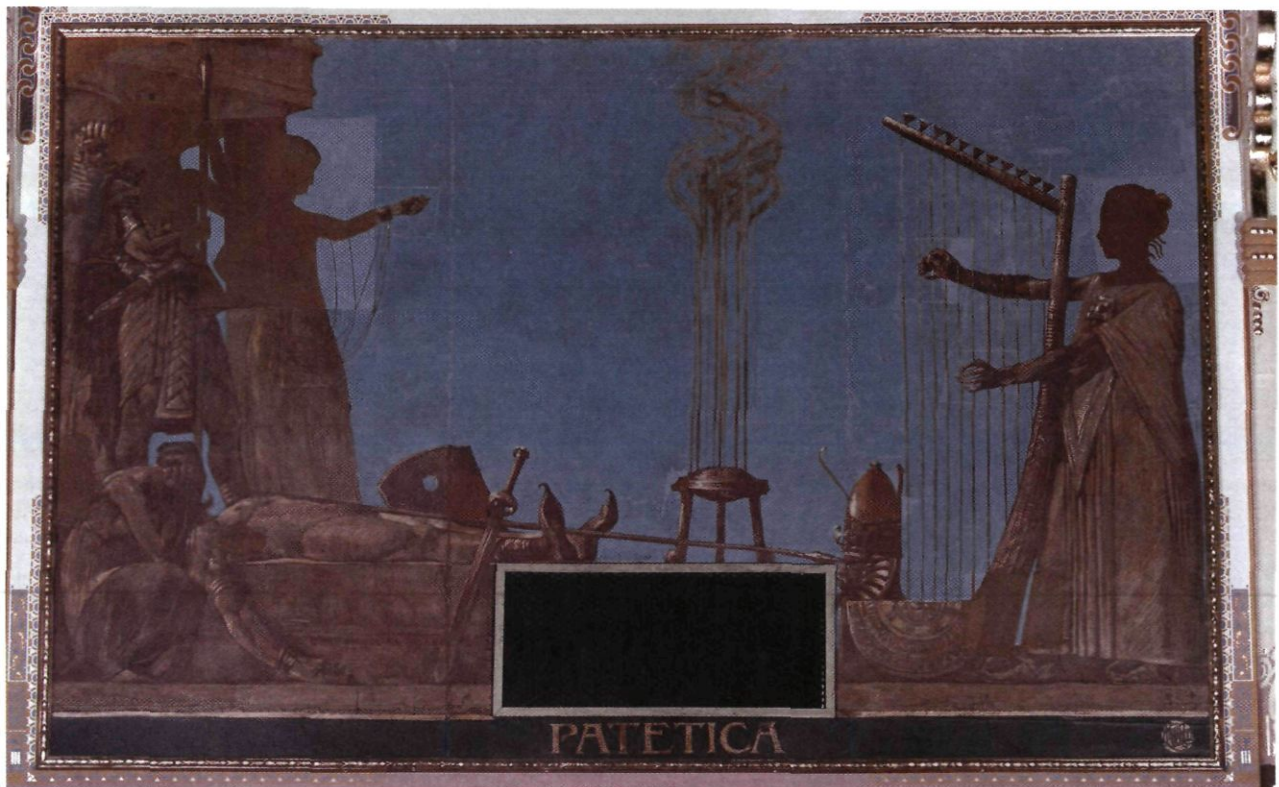
Afb. 10. Henri Leeuws 'Het Klaaglied', na restauratie en reconstructie (foto Anita Pantus 2000)

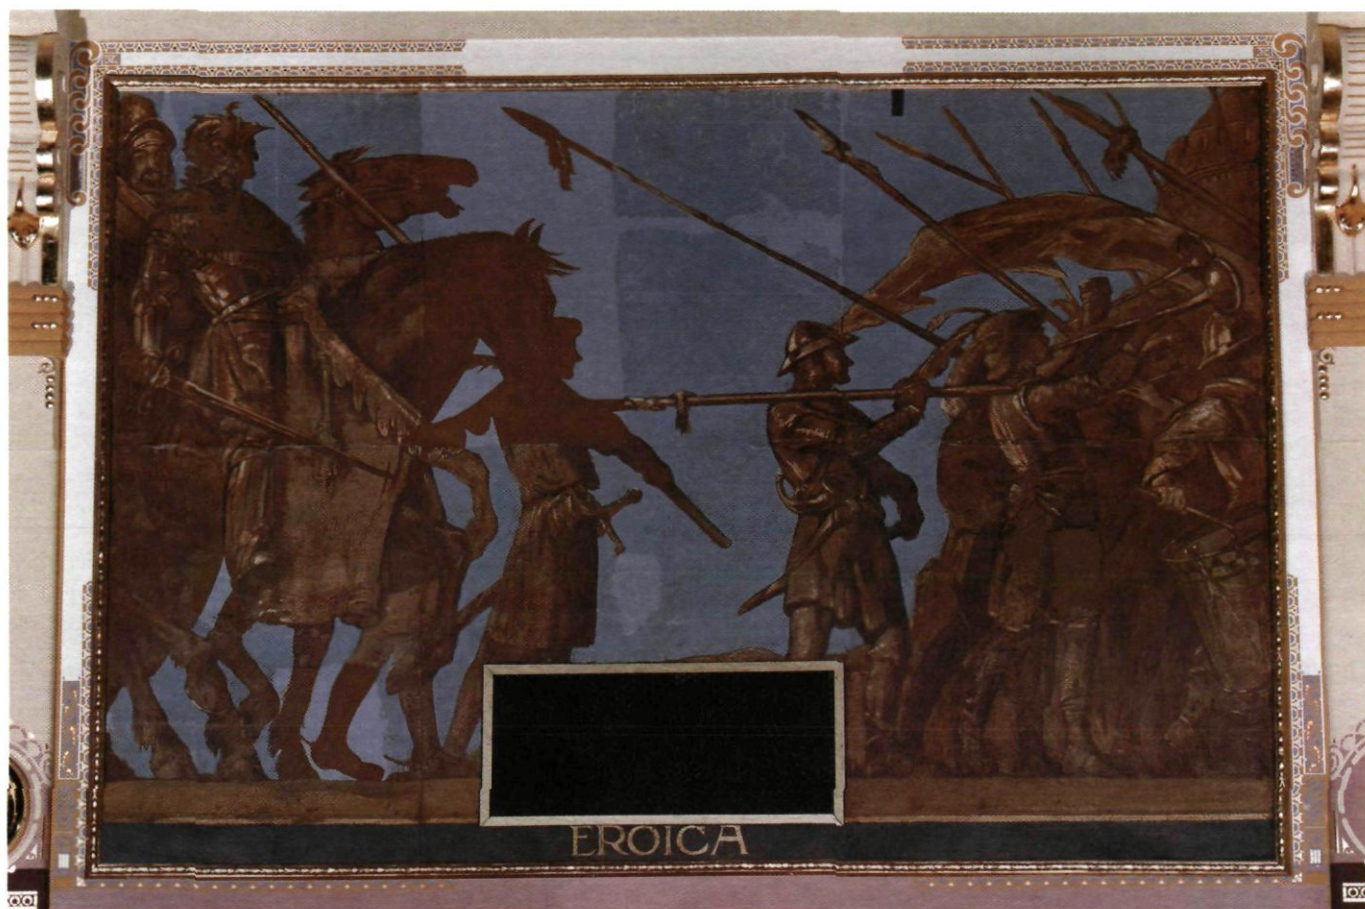
Afb. 11. Huib Luns 'De Heroïsche of Krijgsmuziek', na restauratie en contourmatige reconstructie. Het staande rechthoekige blokje tegen de lijst rechtsboven is niet gereinigd en geeft dus de mate van de vroegere vervuiling aan (foto Anita Pantus 2000)

Als referentiemogelijkheid is aan de bovenrand van de schildering *De Heroïsche of Krijgsmuziek* een bescheiden vlakje van de luchtpartij met opzet niet gereinigd. Het verschil met de wel schoongemaakte delen van de schildering spreekt boekdelen.

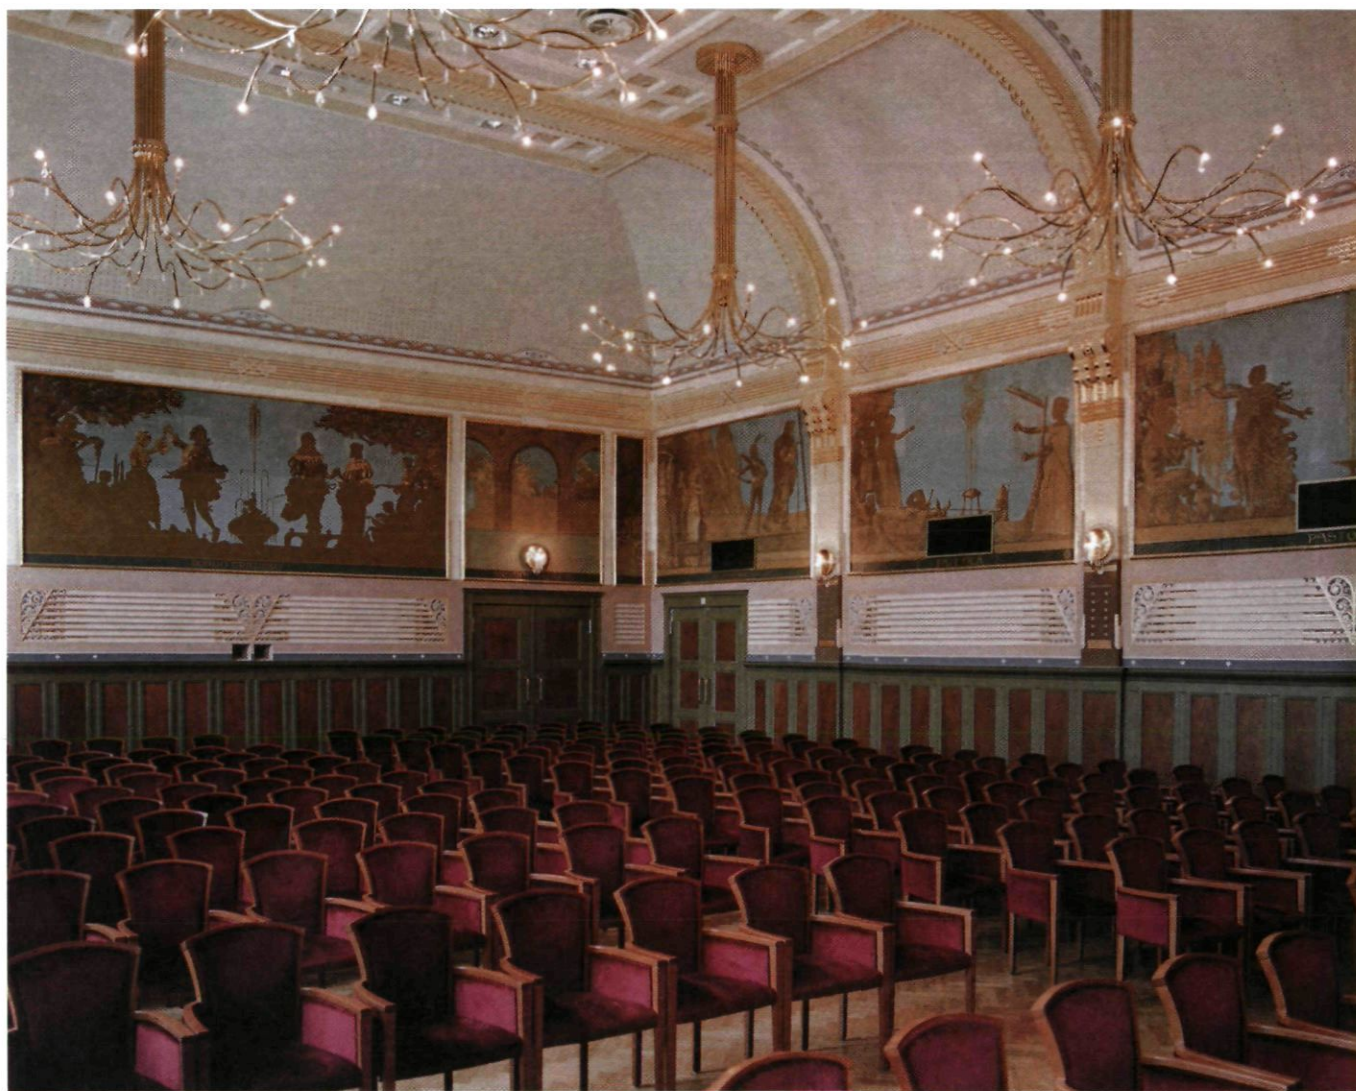
Afb. 12. De Kleine Zaal gerestaureerd, gereconstrueerd en gerenoveerd. De foto is genomen uit dezelfde hoek als die van de prentbriefkaart uit 1918 (foto Anita Pantus 2000)

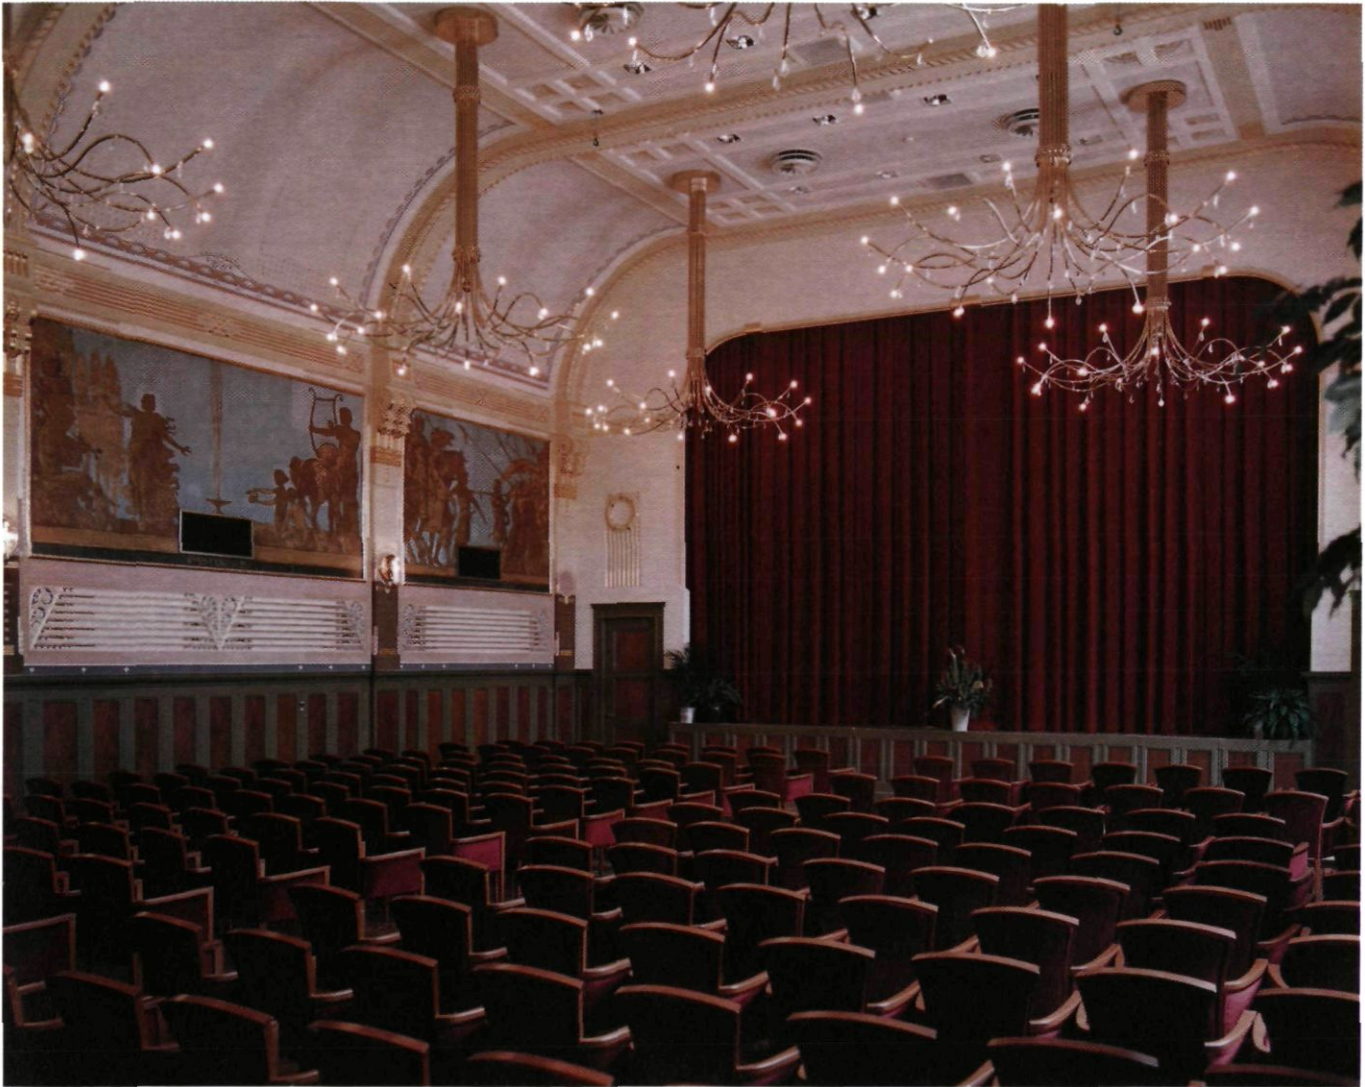
Afb. 13. De Kleine Zaal voltooid in een samenspel van verschillende benaderingen. In de gerestaureerde schilderijen blijven de ontbrekende delen zichtbaar. De geschilderde vlakornamenten, de ontbrekende consoles en de podiumwand zijn geheel gereconstrueerd naar het oorspronkelijke voorbeeld. De verlichting is een product van renovatie (foto Anita Pantus 2000)

Nu is om praktische redenen - het geheel ontbreken van de oorspronkelijke armaturen en van goede afbeeldingen daarvan - alleen de verlichting een object van renovatie geworden: er is speciaal voor deze plaats, in harmonie met de bestaande architectuur en decoratie - en voor wat de wandarmaturen betreft: rekening houdend met de plaats en afmeting van de oorspronkelijke verlichting - een nieuw ontwerp gemaakt. Om te voorkomen dat de argeloze bezoeker deze nieuw ontworpen verlichting als een poging tot restauratie zou gaan beschouwen, is het ontwerp van meet af aan in halogeen gedacht. Zo draagt deze prominent aanwezige verlichting aan de zaal tevens iets bij van ónze tijd. De toekomst zal uitwijzen of deze toevoeging uit 2000 stand houdt.
