# Een bouwhistorische inventarisatie in Harderwijk

J.M.H. Penders

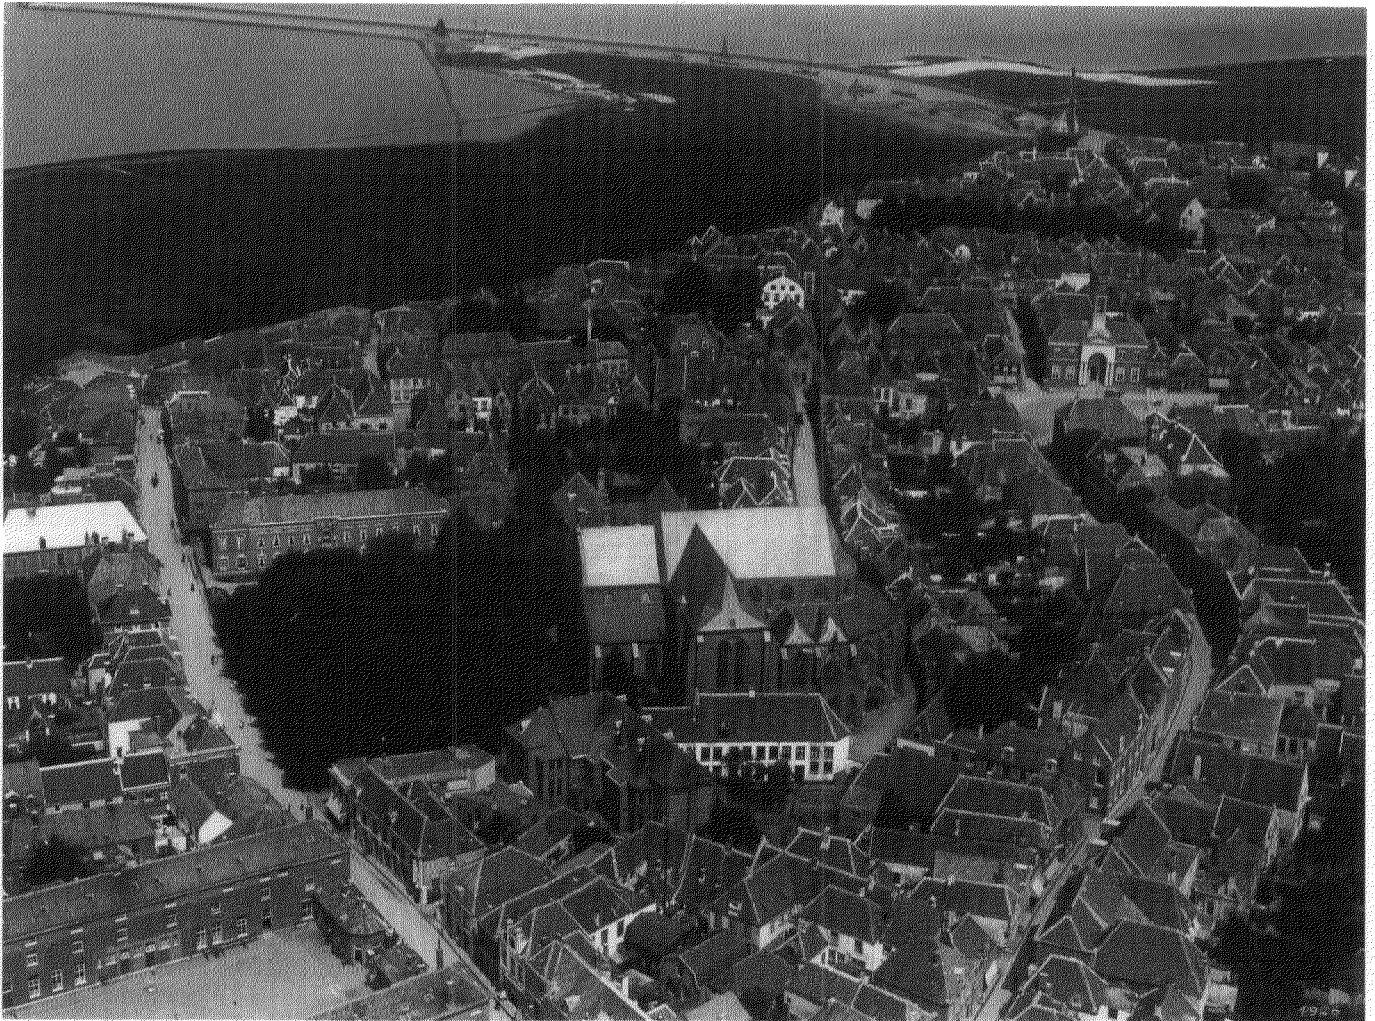
Afb. 1. Harderwijk in vogelvlucht. Foto uit 1926 waarop onder meer nog veel inmiddels verdwenen kappen te zien zijn (KLM Aerocarto, negatiefnummer 3013).

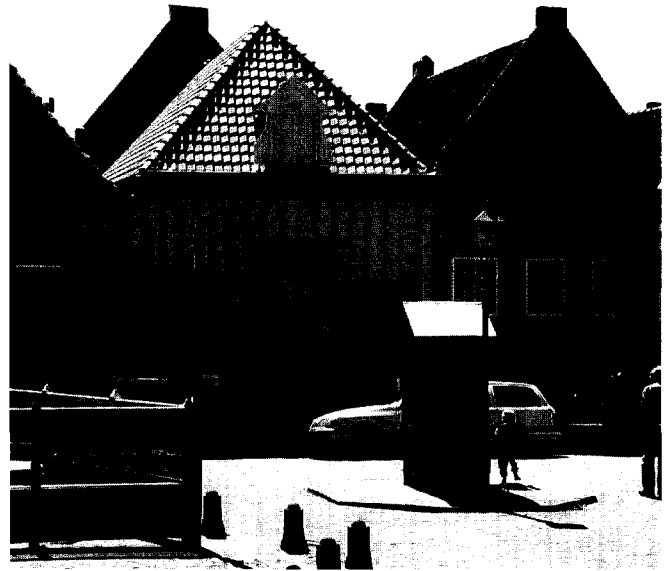
Afb. 4. Vismarkt 2 met de witte lijstgevel van het lage voorhuis. Erachter steekt de tuitgevel van het hogere achterhuis uit (foto: Jean Penders/Gelders Genootschap).

Op basis van het bezoek dient deze redengevende omschrijving aangepast te worden, want het kenmerkende van het pand wordt niet weergegeven, namelijk de opbouw en de datering. Bovendien dreigt op grond van de tekst het belangrijke tweelaags achterhuis niet opgemerkt te worden, ook al vormt het één geheel met het voorhuis en de genoemde gevel (afb. 4).

Het huis stamt vermoedelijk uit de herbouwgolf na de stadsbrand van 1503. Het voorhuis, onder een zadeldak met voorschild, heeft nu een enkelvoudige balklaag, die de moerbalken van de oorspronkelijk samengestelde balklaag bevat, aangevuld met latere tussenliggers. Er is een ondiepe insteek achterin. Van de kap bleven de middeleeuwse eiken spanten met gezaagde merken bewaard, de rest is in 1994 vervangen. Van belang is de spiltrap rechts achter in het voorhuis, waarvan het deel van de insteek naar de zolder gaaf bewaard is en mogelijk ook een deel van het onderste stuk. De 5 1/2 cm dikke, gepénde treden hebben een fraai oortje. De bovenste trede

Het hogere achterhuis heeft twee bouwlagen onder een zadeldak met achterschild. Er is geen kelder bekend. Van de balklaag boven de begane grond zijn de twee moerbalken te zien, nu zonder sleutelstukken. De balklaag boven de verdieping is gaaf bewaard met beide moerbalken en de kinderbinten. De peerkraalsleutelstukken wijzen naar een ontstaansperiode rond 1500.

De twee moerbalken maken op het eerste gezicht een wat merkwaardige indruk door verschillen in de afmetingen: De voorste balk is rechts 22 cm hoog, de achterste 25 cm. Sterker is het verschil nog tussen rechts en links: de voorste balk is links 3 cm hoger, de achterste zelfs 9 cm. De conclusie moet zijn dat het achterhuis in een ver verleden sterk naar links-achter verzakt is, hetgeen gecompenseerd werd door de zoldervloer uit te vlakken boven de gehandhaafde moerbalken. De kinderbinten werden daarbij opnieuw aangebracht. De linker gevel laat zien dat bij die gelegenheid ook de borstwering zo'n 50 cm opgetrokken werd en de vensters verhoogd, met uitzondering van het middelste, dat kennelijk toen al gedicht was. De drie segmentbogen boven de vensters hebben dezelfde vorm, maar de voorste en de achterste zijn op hoger niveau opnieuw aangebracht. Vooral het muuranker van de achterste moerbalk zit daardoor merkwaardig laag ten opzichte van de hovendorpel van het venster dat nadien ook nog eens verbreed werd. Deze verhoging moet ook de verklaring zijn voor de eiken balk die in de achtergevel te zien is: het is de oude muurplaat, waarop de nieuwe borstwering is gezet.

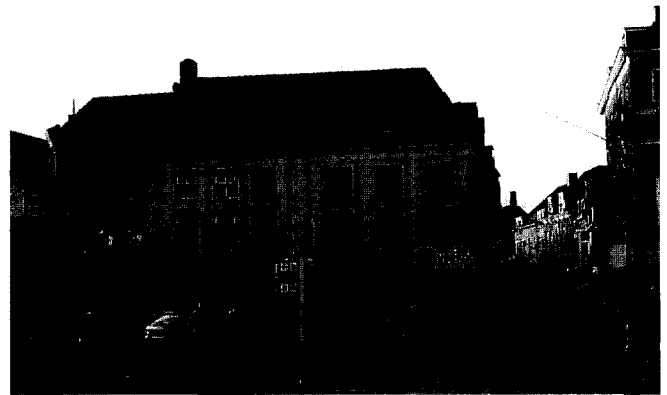
Afb. 5. Hoek Bruggestraat en Markt  
(foto: Jean Penders/Gelders Genootschap).

Naar aanleiding van dit pand kan ook gewezen worden op de grote verwevenheid van panden in Harderwijk. Als voorbeeld de situatie bij de hoek Markt/Bruggestraat (afb. 5). Van Bruggestraat 44 behoort de ruimte onder de trap en een deel van de tuin – op de plaats van het verdwenen achterhuis – tot Bruggestraat 46. Van dat laatste huis is de begane grond getrokken bij die van het hoekpand Bruggestraat 48. De verdiepingen van Bruggestraat 48 zijn vanuit de verdiepingen van nr 46 bereikbaar. Zowel nr 46 als 48 bevat vele aparte woon-eenheden. Van het achterhuis van nr 46 hoort alleen de zolder bij het voorhuis, de verdieping maakt deel uit van Markt 17 evenals de kelder daarvan. De begane grond is echter getrokken bij Markt 18. Het achterhuis van Bruggestraat 48 leidt een zelfstandig leven als Markt 18, maar de toegang van de zelfstandige bovenwoning is in Bruggestraat 48 gebouwd, terwijl dat pand weer de kelder van Markt 18 in gebruik heeft. De consequenties voor een bezoek laten zich raden. Dat van het van rijkswege beschermde hoekpand de registratie in het monumentenregister niet klopt, zal nu geen verbazing meer wekken.

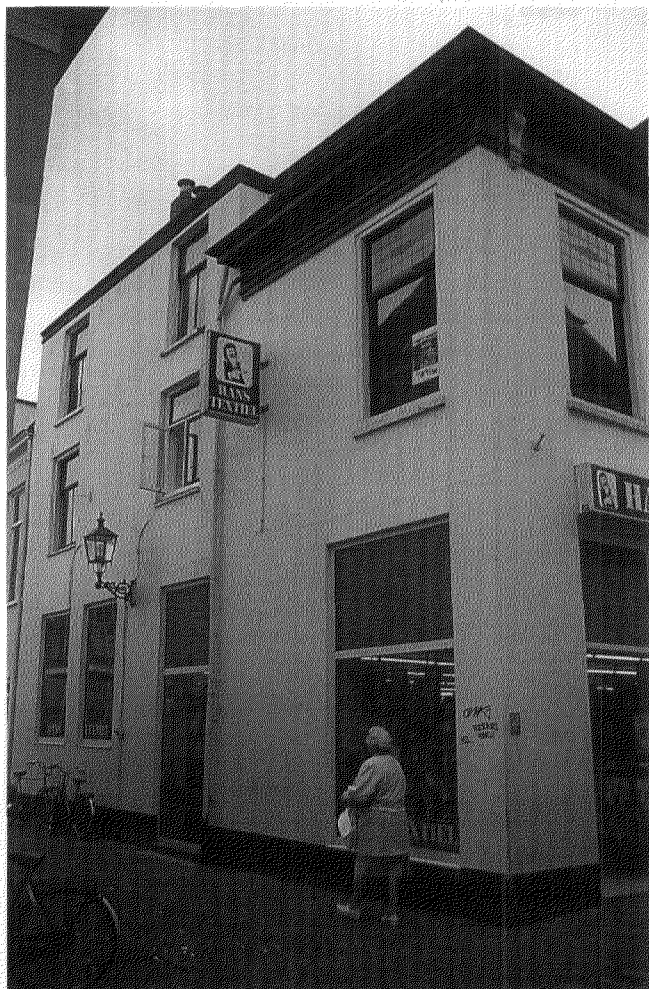
Het gaat hier om de panden Donkerstraat 30, 32 en Academiestraat 2 t.m. 10 (afb. 6). Het hoekpand van de voorname Donkerstraat en het bescheiden Academiestraatje gaf nogal wat verrassingen te zien. Hiermee hangt samen de bebouwing die langs de Academiestraat achter het hoekhuis ligt en er van oorsprong bij hoorde. Het erf grensde aan de achterzijde aan het terrein van het voormalige St-Catharinaklooster. In dit in de 14de eeuw gestichte klooster werd in 1609 de Academie, de Harderwijkse universiteit, gevestigd.<sup>6</sup>

Afb. 6. Donkerstraat 30 en 32, met links de Academiestraat (foto: Jean Penders/Gelders Genootschap).

één plat dak. Toch laat het zich makkelijk herkennen als een oud tweebeukig dwars huis. Van de straat af is al een enkele 17de-eeuwse console boven de verdieping van de achterste beuk te zien. De verrassing was groot toen boven het systeem-plafond van de winkel op de begane grond een balklaag van rond 1600 in de voorste beuk te voorschijn kwam en een laat-middeleeuwse in de achterste beuk (afb. 7). Bovendien toonde een gespaard restant van de tussenmuur aan de voorzijde een rode buitenafwerking over verzorgd voegwerk, die na de bouw van de voorste beuk onder een pleisterlaag verdween. Aangezien het rechter buurpand in de Donkerstraat eveneens uit de middeleeuwen stamt, moet geconcludeerd worden dat het dwarse huis aan een eigen voorplein lag, dat wel ommuurd geweest zal zijn.

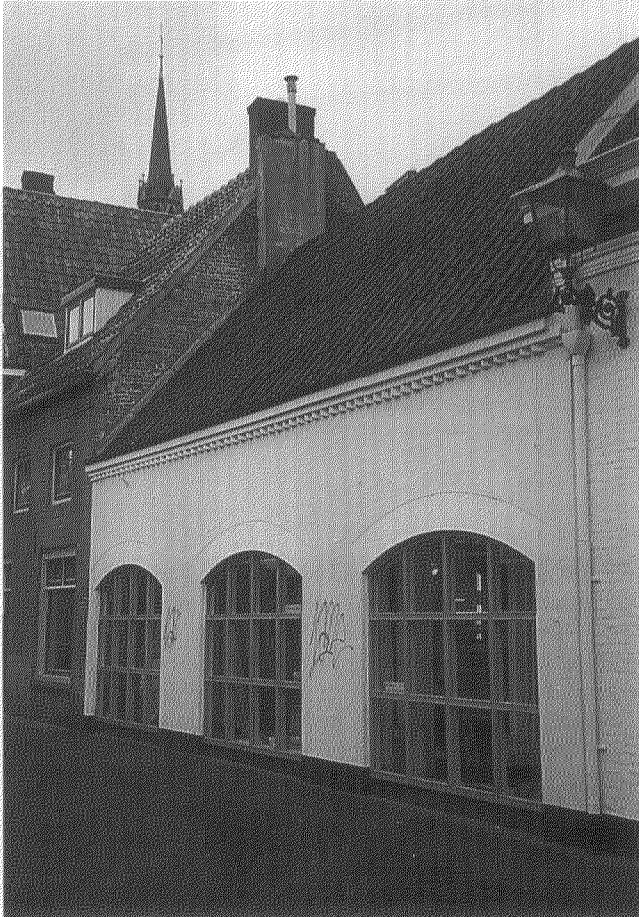
Eveneens opmerkelijk was de ontdekking van wat als een half houten, half stenen bijgebouw omschreven moet worden, achter op het erf. De voormalige garageboxen Academiestraat 8 en 10 zijn een tijdje geleden samengetrokken en verbouwd tot winkel (afb. 8). Door de glaspuien in de garagepoorten zijn behangrollen te zien tegen een rustiek decor van eiken bielzen. Althans, dat is de eerste indruk. Want in uitgekleden versie is een compleet laat-middeleeuws houtskelet, met kapconstructie, bewaard van een huis dat gebouwd is tegen de stenen tuinmuur.

Afb. 8. Academiestraat 8 en 10  
(foto: Jean Penders/Gelders Genootschap).

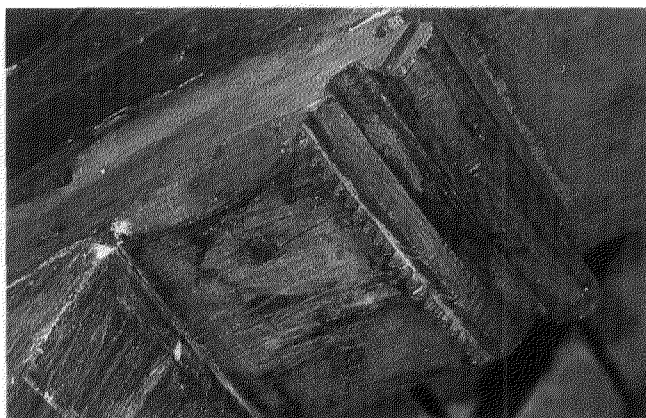
De grotendeels onbeschadigde peerkraalsleutelstukken zijn aan de achterzijde zeer lang vanwege de korbelen (afb. 10); aan de voorzijde zijn de identiek gesierde sleutelstukken (consoles) kort, aangezien hier nooit korbelen geweest zijn. De sleutelstukken wijzen op een bouw rond 1500, ze bewijzen dat de voor en achterzijde gelijktijdig uitgevoerd zijn en benadrukken daarmee de ongebruikelijke combinatie van volledige houtbouw aan de achterzijde en volledige 'steenbouw' – dus zonder muurstijlen en korbelen – aan de voorzijde. Tevens wijzen de fraaie sleutelstukken op een zekere status van de ruimte: in een stal zijn ze niet gebruikelijk.

Afb. 10. Academiestraat 8 en 10; peerkraalsleutelstuk aan achterzijde. (foto: Jean Penders/Gelders Genootschap).

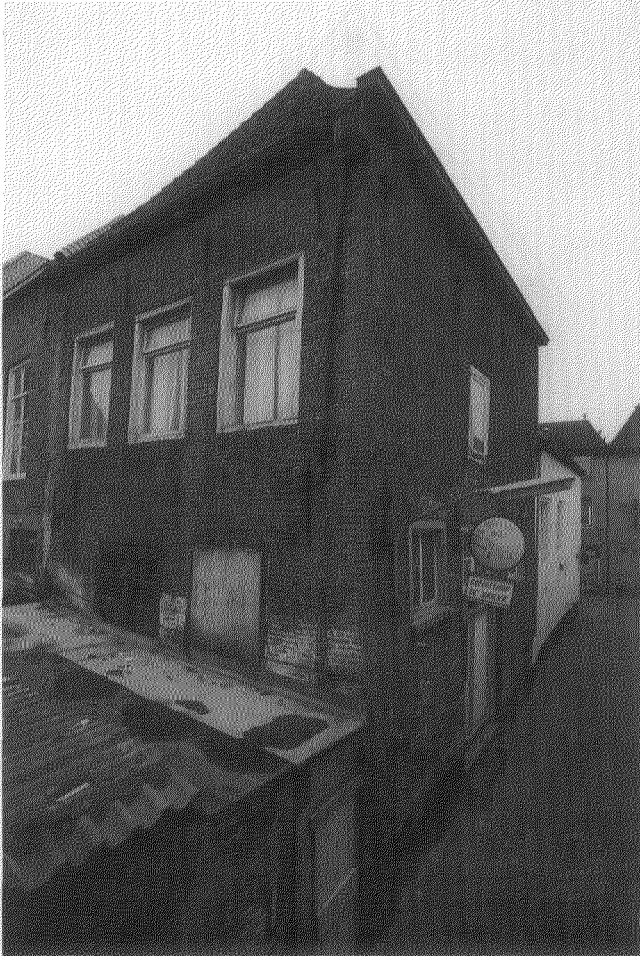
**De achterhuizen:** In Harderwijk zijn diverse huizen aangetroffen die opvallen door het bezit van een markant achterhuis. Het gaat om een huis met een hoog, onderkelderd stenen achterhuis op min of meer vierkant grondplan en een bescheidener, langgerechter voorhuis. Gesproken zou kunnen worden van een 'stenen kamer met voorhuis'. De voorbeelden wekken vooral een 15de- en 16de-eeuwse indruk.

Het valt op dat de kop van de Bruggestraat, van de Markt tot de Heeraaltzstraat, een concentratie van dit soort huizen te zien geeft: aan beide zijden van de straat staan ze zij aan zij (afb. 2).

Afb. 2. Bruggestraat 45: hoog achterhuis en lager voorhuis (foto: Jean Penders/Gelders Genootschap).
