# De Valkhofkapel te Nijmegen.

## Nieuwe gegevens over de middeleeuwse bouwgeschiedenis

Barbara Perlich en Gabri van Tussenbroek

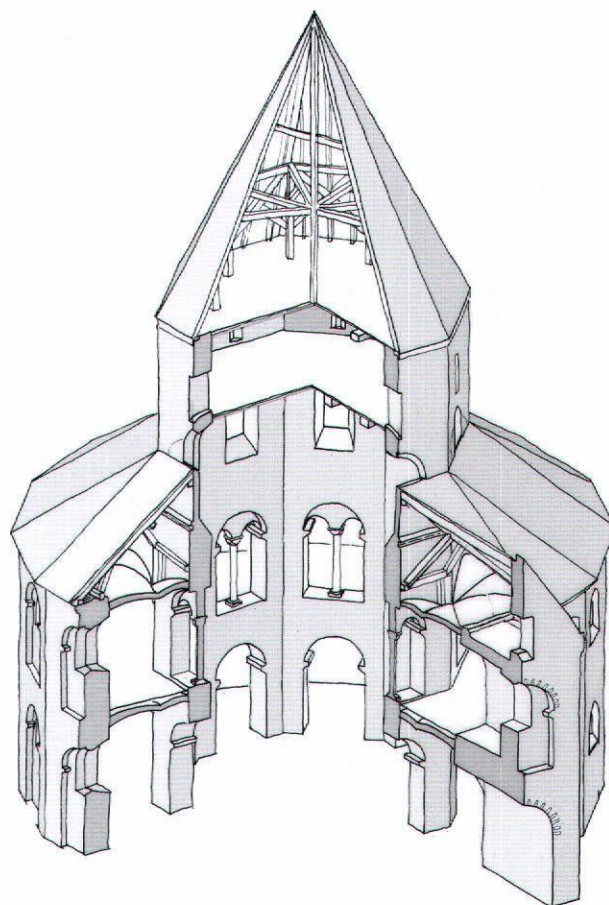
Afb. 2. Doorsnede van de huidige toestand. De hoge centrale ruimte is van een omgang over twee bouwlagen voorzien, die tegenwoordig in beide lagen overwelfd is. De kern zelf wordt door een houten plafond van de kapconstructie afgegrensd (tekening Stefan Vogel).

gen uit dubbele bogen met middenzuilen. De octogoon is hoger opgetrokken dan de zestienhoek aan de buitenzijde. Een enkelvoudige balklaag onttrekt de constructie van het steile tentdak aan het zicht (afb. 2 en 3).

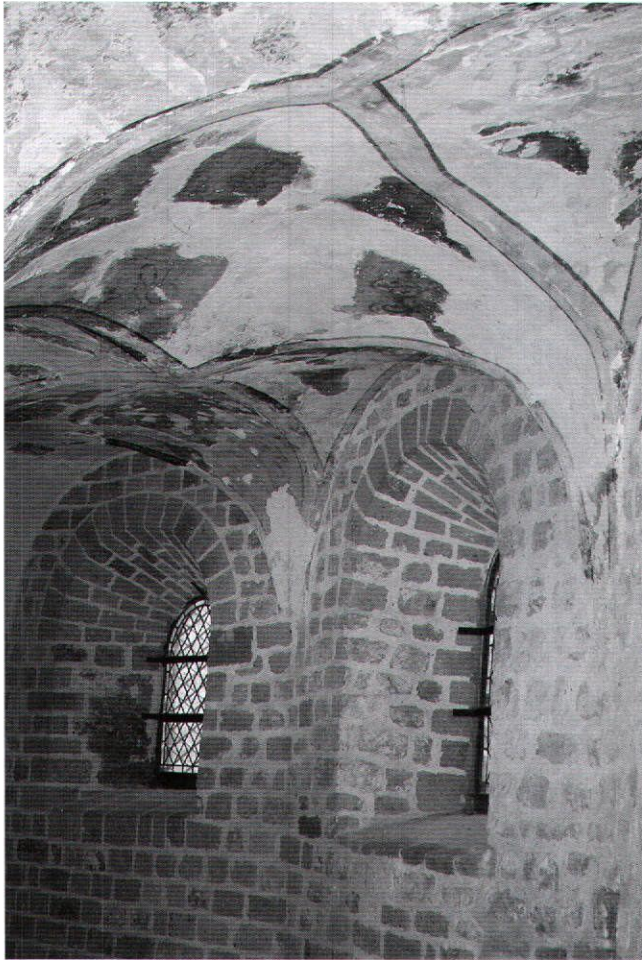
Afb. 5. De kruisgraatgewelven uit de eerste helft van de elfde eeuw zijn voor een deel in het noordelijke deel van de omgang aanwezig. Samen met latere kruisribgewelven zijn ze waarschijnlijk in 1546 van een gekleurde afwerking voorzien.

Een ander karakteristiek punt van de eerste bouwphase zijn de kruisgraatgewelven in de omgang van de begane grond (afb. 5). In vier traveeën aan de west- en noordkant zijn de gedrukte kruisgraatgewelven bewaard gebleven. In tegenstelling tot oudere inzichten<sup>14</sup> behoren deze gewelven tot de eerste bouwphase, zoals de vertanding van de gewelfaanzetten met het muurwerk van de omloop laat zien. Met een overspanning van slechts iets meer dan twee meter zijn de gewelven verhoudingsgewijs klein en veroorzaken daardoor slechts een geringe spatkracht. Klaarblijkelijk was echter ook deze geringe kracht-uitoefening samen met onvoldoende funderingen genoeg, om de buitenwand van de omgang op een hoogte van 5,75 meter ongeveer 79 centimeter uit het lood te drukken.

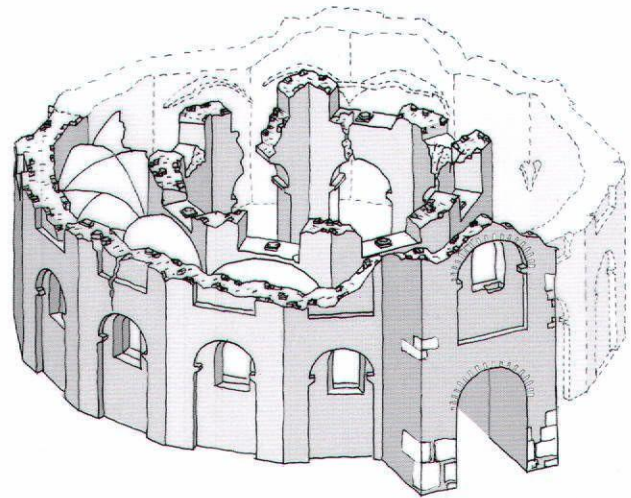
Afb. 6. Slechts weinige jaren na de bouw van de kapel werd deze tijdens een opstand van Godfried III met de baard en de Vlaamse graaf Boudewijn V tegen keizer Hendrik III voor het eerst verwoest. Van het gehele gebouw bleef slechts het onderste gedeelte intact. Alleen de portaalvoorbouw bleef tot op de verdieping behouden (tegenwoordig nog aanwezige delen geschaduw). Omdat na een latere verwoesting de zuidzijde van de kapel vanaf de grond herbouwd werd, is de mate van verwoesting aan deze zijde in de elfde eeuw niet meer vast te stellen (weergegeven in grijs) (tekening Stefan Vogel).

Dat de kapel in 1047 tijdens de genoemde opstand al bestond en is verwoest, daarop wijzen sporen in het gebouw. Kartering van de voegen leidde tot het inzicht dat het bovenste deel van de octogoon tot op de hoogte van de zuilbasementen werd beschadigd, wat eveneens voor de bovenverdieping van de omgang geldt (afb. 6).<sup>24</sup>

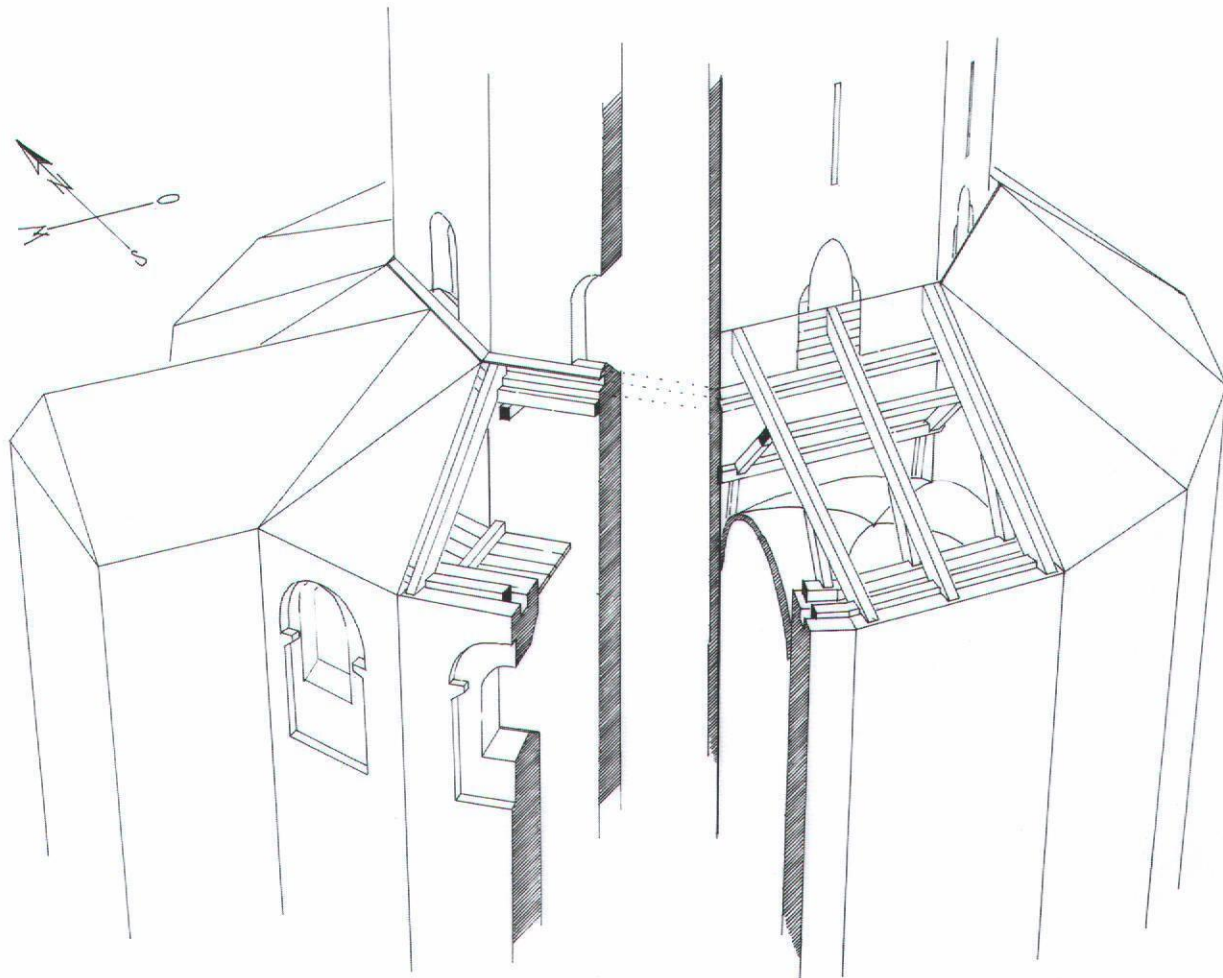
*Afb. 7. Bij de wederopbouw van de kapel na 1155 werd op de omgang – waarschijnlijk in navolging van de oude vorm – een vlak lessenaarsdak aangebracht. Aan de hand van de bewaard gebleven aanslagen is de constructie van dit dak te reconstrueren (links). Daksporen rustten op de muurkroon van de omgang op een muurplaat, aan de octogoon eindigden ze in een in het muurwerk ingelaten brede groef en werden door strijkbalken op korte houten consoles ondersteund. Een gemetselde waterslag leidde het regenwater naar het dak. Direct hierboven bevonden zich in de octogoon grote rondboogvensters. Bij de tweede wederopbouw van de kapel aan het einde van de veertiende eeuw werd het lessenaarsdak opnieuw vernieuwd (rechts). Daarbij moesten de rondboogvensters voor een deel worden dichtgezet. In plaats van een vlakke balklaag kreeg de omgang op de bovenverdieping nu eveneens kruisgraatgewelven (tekening Felix Büttner).*

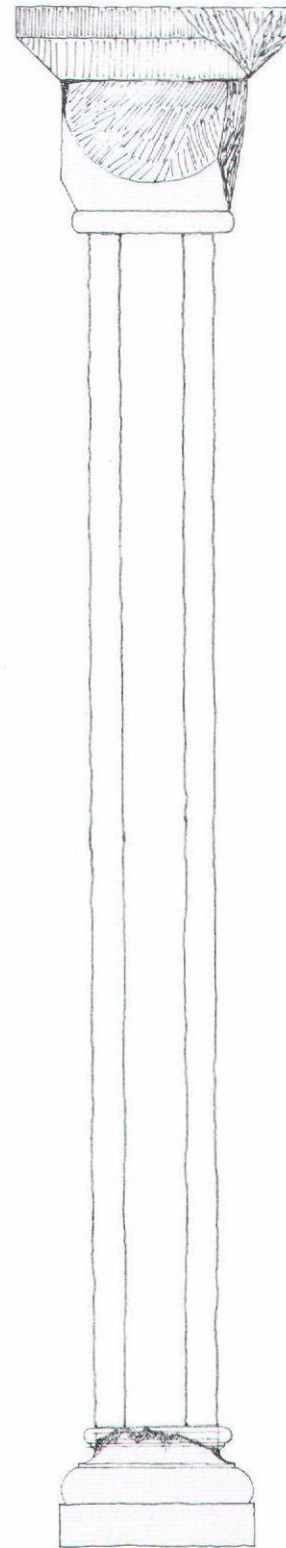
Afb. 8. Alle zuilen van de galerij werden in latere tijd veranderd: Van de eerste bouwfase zijn enkele basementen en kapitelen behouden gebleven. De dobbelsteenkapitelen verwijzen naar een bouwtijd rond 1030 (tekening Johannes Cramer).

graatgewelven uit de eerste bouwfase beter te kunnen opvangen. De openingen bevatten deelzuilen. De meeste basementen en kapitelen zijn evenals alle zuilen vernieuwd.<sup>31</sup> De vervangen onderdelen van donkergrijze zandsteen werden op de omgang gelegd, waar zij zich nog steeds bevinden, zodat de oorspronkelijke vorm te reconstrueren was. Het betreft zandstenen Attische basementen en dubbelsteenkapitelen met een dekplaat op een halsring. De achthoekige schachten werden uit een sterk gelaagde zandsteen vervaardigd. De kapitelen en de dekplaten zijn zeer eenvoudig, zonder decoratie uitgevoerd. Enkele spaarzame resten van afwerking laten zien dat de onderdelen oorspronkelijk gepolychromeerd zijn geweest (afb. 8).

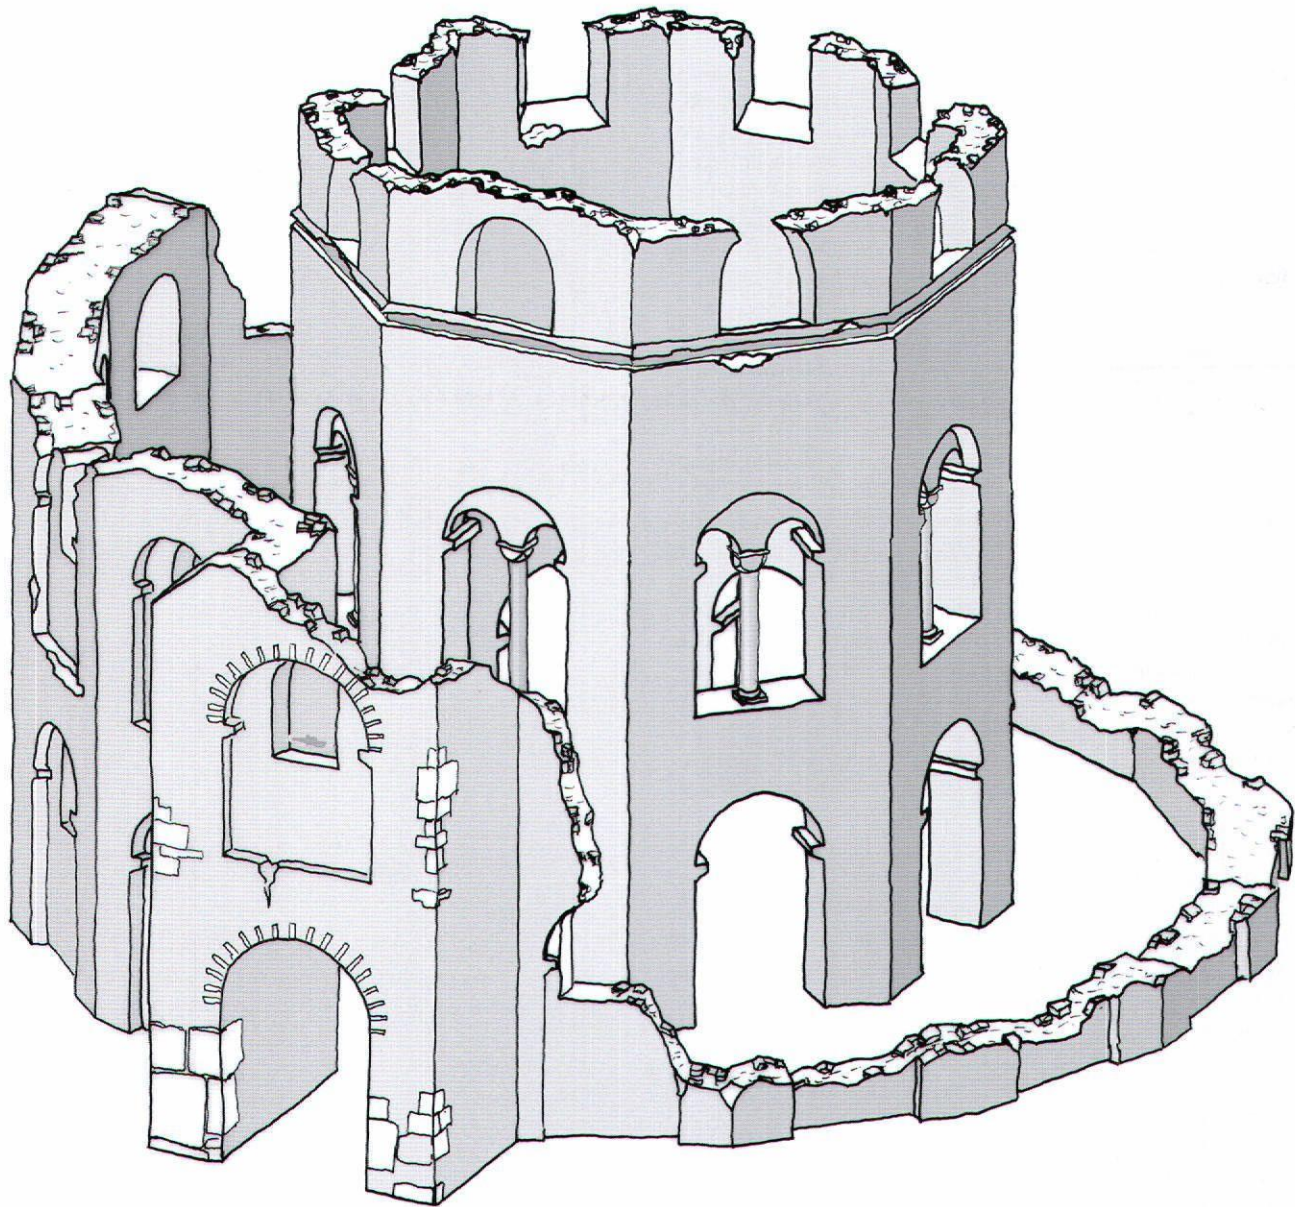
*Afb. 9. De kapel werd voor het einde van de veertiende eeuw opnieuw deels verwoest. Deze keer bleef de octogoon tot op de derde bouwlaag behouden. Van de omgang bleven alleen de west- en noordkant tot op de tweede bouwlaag staan (tekening Stefan Vogel).*

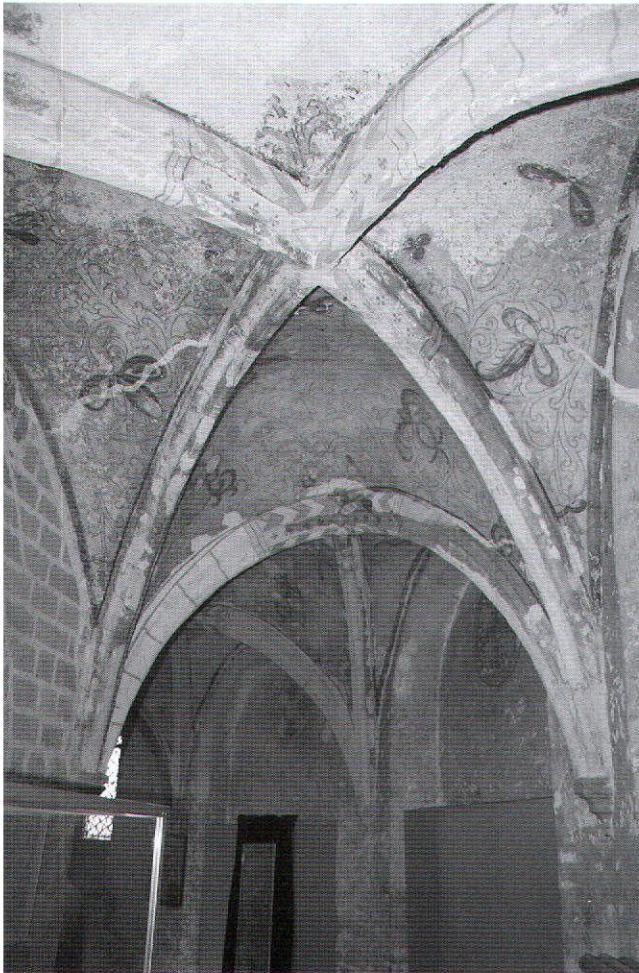
Afb. 10. Bij de herbouw van de kapel aan het einde van de veertiende eeuw werden nieuwe vormen toegepast. In de omgang werden aan de zuid- en oostzijde van de omgang op de begane grond kruisribgewelven aangebracht, die gedeeltelijk op geometrische, gedeeltelijk op figuurlijke consoles rusten.
