Grafmonumenten in de Grote Kerk in Breda, een kritische restauratiegeschiedenis

Frits Scholten

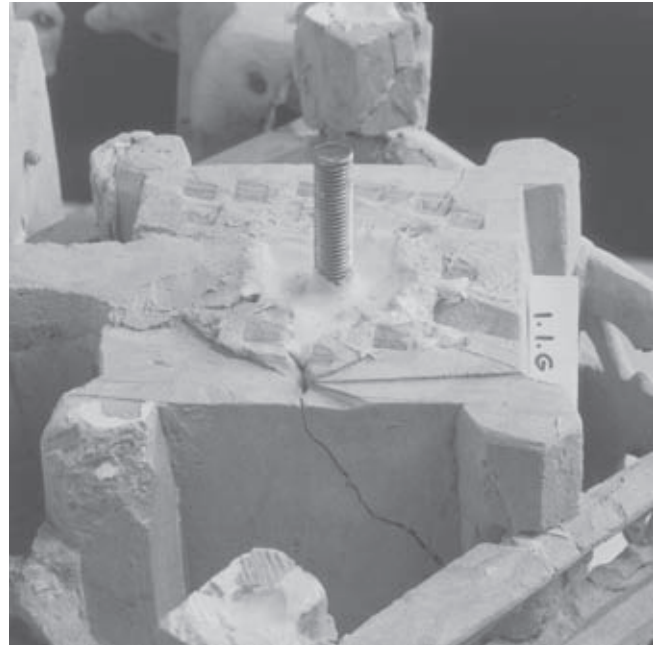
Afb. 4. Grafmonument voor Engelbrecht I en Johanna van Polanen en hun zoon Jan IV van Nassau en Maria van Loon tijdens restauratie (foto RDMZ/RCE 1995)

demontage werd bepaald niet zachtzinnig te werk gegaan met als gevolg dat er veel materiaalverlies optrad; een foto van een voegvlak van een blok uit het graf met grove zaagsporen spreekt in dit verband boekdelen (afb. 4). Om een doek te verwijderen uit een van de beelden werden de onderbenen

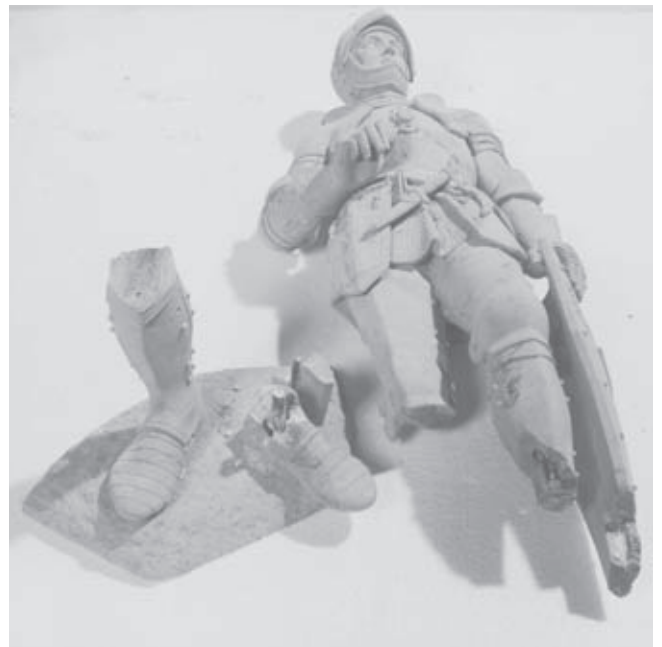
Afb. 5. Grafmonument voor Engelbrecht I en Johanna van Polanen en hun zoon Jan IV van Nassau en Maria van Loon, verwijderen van doken (foto RDMZ/RCE 1995)

gebroken, in plaats van de dook vanaf de onderzijde uit te boren (afb. 5). Een grote ijzeren trekstang, die van links naar rechts door het monument liep, werd door een bronzen exemplaar vervangen; hiervoor werd over de hele breedte van het monument een nieuwe, bredere sleuf door de steen gefreesd. Ook veel van het gedetailleerde beeldhouwwerk, de fijngehakte wijnranken bijvoorbeeld, heeft van de demontage sterk te lijden gehad. Op talrijke plaatsen zijn gebroken stukken gelijmd of is ontbrekend materiaal aangeheeld (afb. 6, 7).

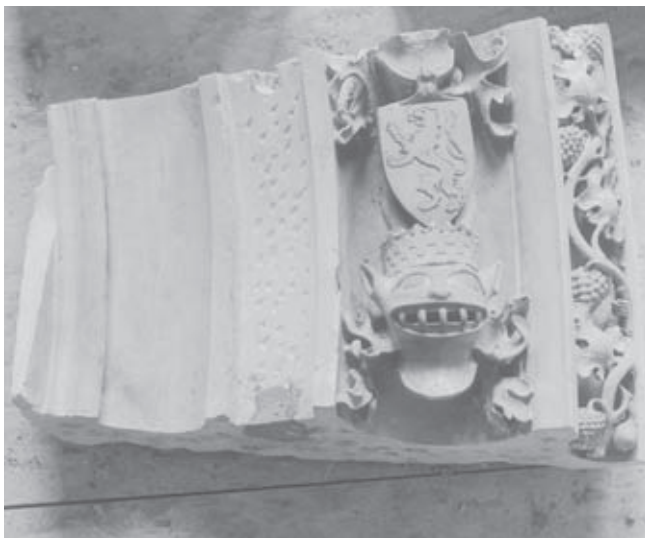
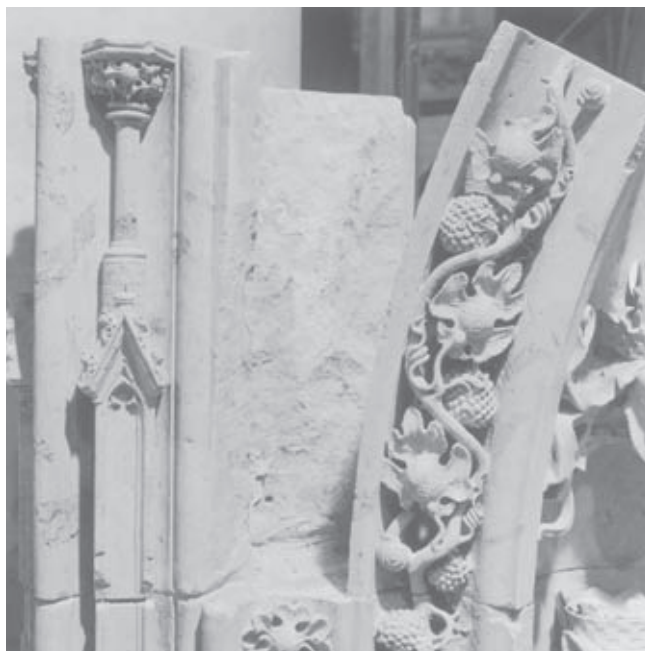
Afb. 6. Grafmonument voor Engelbrecht I en Johanna van Polanen en hun zoon Jan IV van Nassau en Maria van Loon, boogstuk tijdens restauratie (foto RDMZ/RCE 1995)

Afb. 7. Grafmonument voor Engelbrecht I en Johanna van Polanen en hun zoon Jan IV van Nassau en Maria van Loon, opbouw tijdens restauratie (foto RDMZ/RCE 1995)

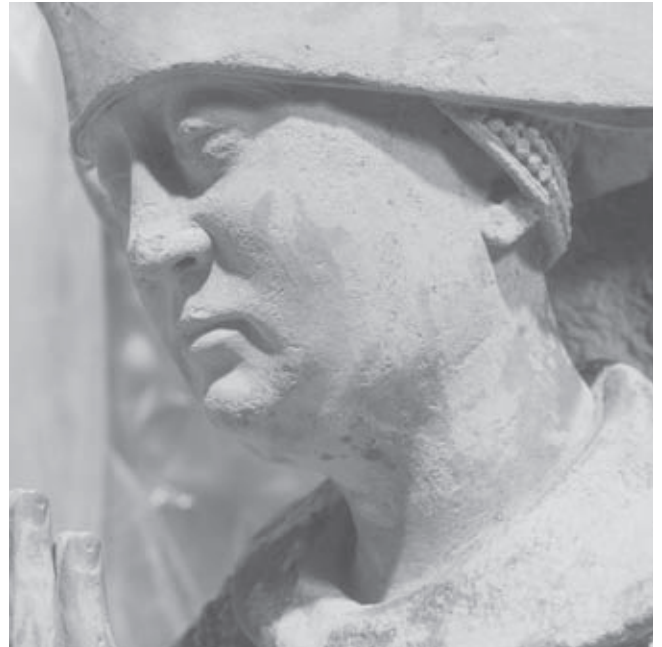
Afb. 9. Grafmonument voor Engelbrecht I en Johanna van Polanen en hun zoon Jan IV van Nassau en Maria van Loon, gelaat Maria van Loon na behandeling met complexon-pasta (foto RDMZ/RCE 1995)

De schoonmaakbeurt heeft geleid tot een grimmige metamorfose van de beelden op het monument. De oude grijzige kleur van het natuurlijk patina maakte plaats voor een zanderig, gelig oppervlak. Alle sporen van oudere afwerkingslagen, voor zover nog aanwezig na de restauratie van 1860, zijn nu definitief verdwenen. Een gedegen vooronderzoek ontbrak wederom. Hoe grondig de complexon-pasta en de hogedrukspruit hun werk hebben gedaan, wordt geïllustreerd door drie opnames van hetzelfde beeld voor en na behandeling (afb. 8, 9 en 10). Ze tonen hoe een licht geschuurd en gefrijnd steenoppervlak met een fraai patina is verminkt. De zachte huid is volkomen verdwenen; ervoor in de plaats is een ruw en pokdalig oppervlak gekomen dat de hoge kwaliteit van het middeleeuwse beeldhouwwerk teniet heeft gedaan. Dat de complexon-pasta, waarvan werd aangenomen dat deze niet schadelijk zou zijn, wel degelijk boosdoener was, bewijzen enkele monsters die hiervan werden onderzocht. De gedroogde pasta toonde aan de binnenzijde een gelig korrelige laag van fijne steendeeltjes. Na analyse bleken deze onomstotelijk afkomstig te zijn van het beeldhouwwerk.¹⁴ Ten slotte werd, op last van de restauratie-architect, besloten om het originele gotische hek dat om het monument staat niet zwart - zoals historisch juist - maar lichtblauw te schilderen vanwege het 'optische effect'.

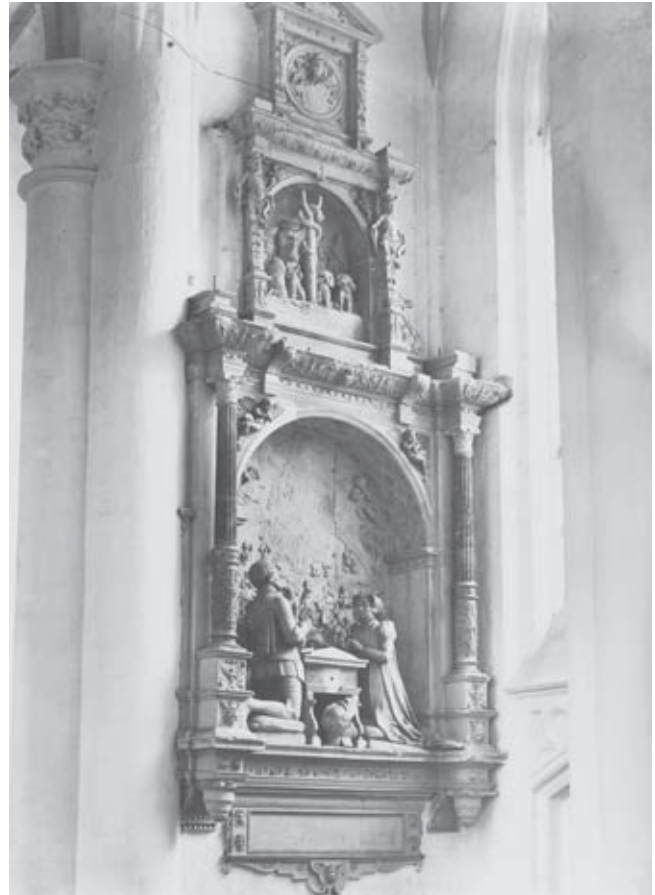
Afb. 11. Epitaaf voor Dirk van Assendelft en Adriana van Nassau (foto G. de Hoog, RDMZ 1907)

Tijdens de eerder genoemde restauratie van het praalgraf voor Engelbrecht II in 1951-1952 door Bom werd 'en passant' ook gewerkt aan het Assendelft-epitaaf (afb. 11), al is onduidelijk wat er precies is gebeurd. Foto's maken duidelijk dat er steigers zijn gebouwd en dat bijvoorbeeld de ontbrekende wang van de tweede etage werd bijgeplaatst. Er zijn bovendien aanwijzingen dat de bovenste geleding werd gedemonteerd om roestende doken te verwijderen. Verder betrof het werk voornamelijk een opfrisbeurt. Veel ingrijpender was de restauratie van dit monument die zich voltrok tijdens de jongste restauratiecampagne in de periode 2000-2001, nog steeds onder verantwoordelijkheid van Van Stigt. Bij deze operatie werd het Assendelft-monument grotendeels uit elkaar gehaald; onduidelijk is evenwel - door het ontbreken van voldoende documentatie - wat precies is gebeurd en zelfs wat de aanleiding voor deze actie was.¹⁷ In ieder geval is evident dat werd gekozen voor het herstel van ontbrekende delen in de architecturale vorm van het monument, waardoor de hoofdstructuur aan helderheid zou winnen. Een dergelijk streven is, op zijn zachtst gezegd, ouderwets omdat naar moderne restauratie-inzichten in het algemeen de historische sporen in een monument worden gerespecteerd. Zoals gezegd, de klankbordgroep, die Van Stigt en zijn team van advies diende ten aanzien van de restauratie van de grafmonumenten, had in 1996, na het maltraiteren van het praalgraf voor Engelbrecht I, uitdrukkelijk en unaniem geadviseerd om niet tot demontage of andere ingrepen over te gaan maar om alle resterende

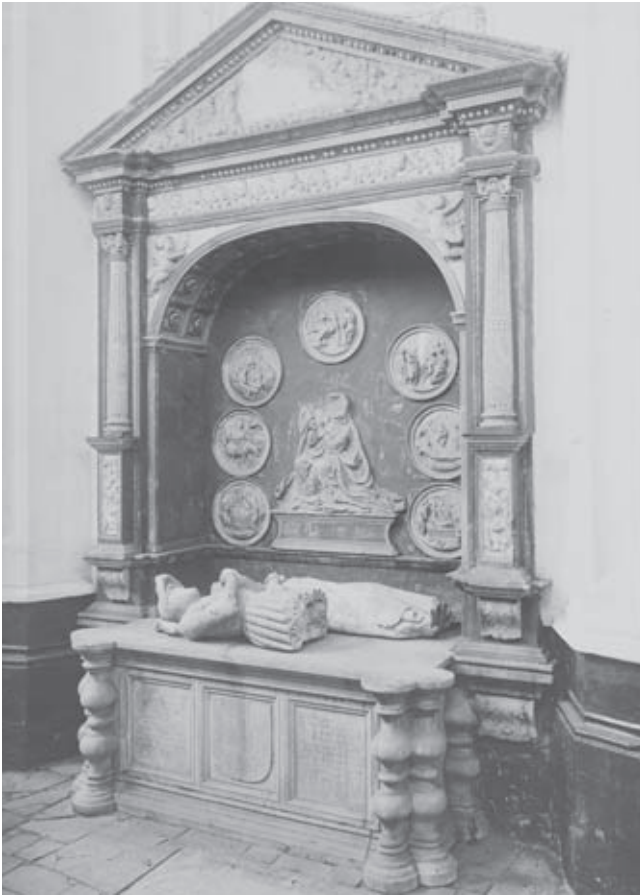
Afb. 12. Grafmonument voor Frederik van Renesse en Anna van Hamel (foto RDMZ naar glasnegatief begin 20e eeuw)

Anno 2002, in het kader van de jongste restauratie van de kerk, werd besloten om wel tot restauratie van dit bijzonder gave renaissance-monument over te gaan, dat weliswaar duidelijk sporen van iconoclasme uit de zestiende, zeventiende en achttiende eeuw draagt maar verder vrijwel onaangetast was. Nu werd gelukkig lering getrokken uit het eerdere Bredase echech en werd alle expertise die de toenmalige Rijksdienst voor de Monumentenzorg in huis had bij het project ingezet. Blijkbaar was ook in de burelen in Zeist het besef doorgedrongen dat een actievere en vooral meer deskundige betrokkenheid in Breda noodzakelijk was, om herhaling van mislukkingen te voorkomen.

Aanleiding tot de restauratie was, net als bij de twee eerdere monumenten, de aanwezigheid van ijzeren doken die “door de met zekerheid te voorspellen roestvorming een soort ‘tijdbom’ in het monument” vormden.²⁰ Zonder hier het gevaar van roestende doken te willen bagatelliseren is dit een wat curieuze constatering, omdat elders in het monument het ijzer niet werd verwijderd (“een zeker gecalculeerd risico”). Overigens bleek bij de ontmanteling dat de beslissing tot verwijdering van de doken een juiste was: de albasten putti in de zwikken waren nog net niet kapot gedrukt door het uitdijende roest.²¹ De demontage leverde ook talrijke aanwijzingen op over de complexe samenstelling van het monument, dat is opgebouwd uit hardsteen, Avesnes-steen en albast. Hoewel het omstreeks 1538 als één conceptuele eenheid werd ontworpen, waren bij de uitvoering duidelijk verschillende partijen betrokken zonder goede onderlinge coördinatie. Daardoor ontstond een aantal discrepanties in het monument, die nu voor het eerst goed konden worden onderzocht en geïnterpreteerd. De restauratie bood bovendien gelegenheid tot onderzoek naar de polychromie en resten van vergulding. Deze kleurige afwerking is uiteindelijk door een gespecialiseerde restaurator gerestaureerd en geconserveerd.²²
