De hoofdvleugel van de kasteelruïne Valkenburg aan de Geul

Jörg Soentgerath

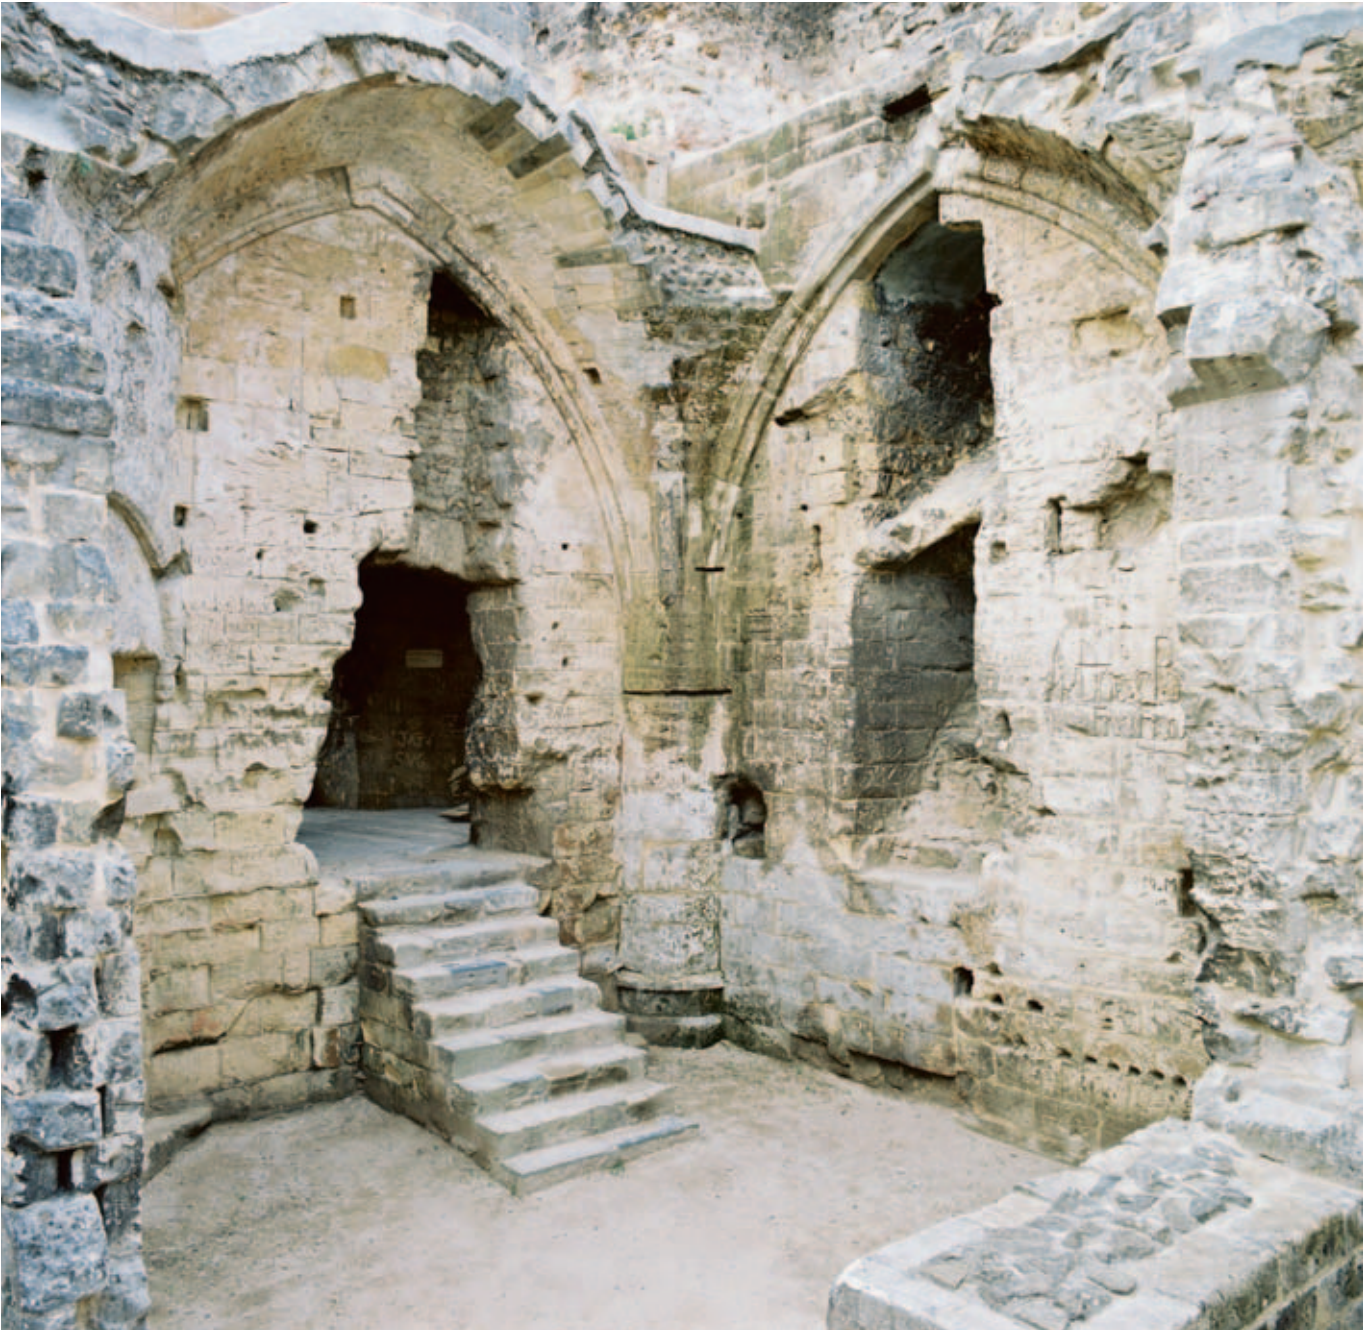
Afb. 4. Zuidwestzijde van de kapel (foto auteur 2008)

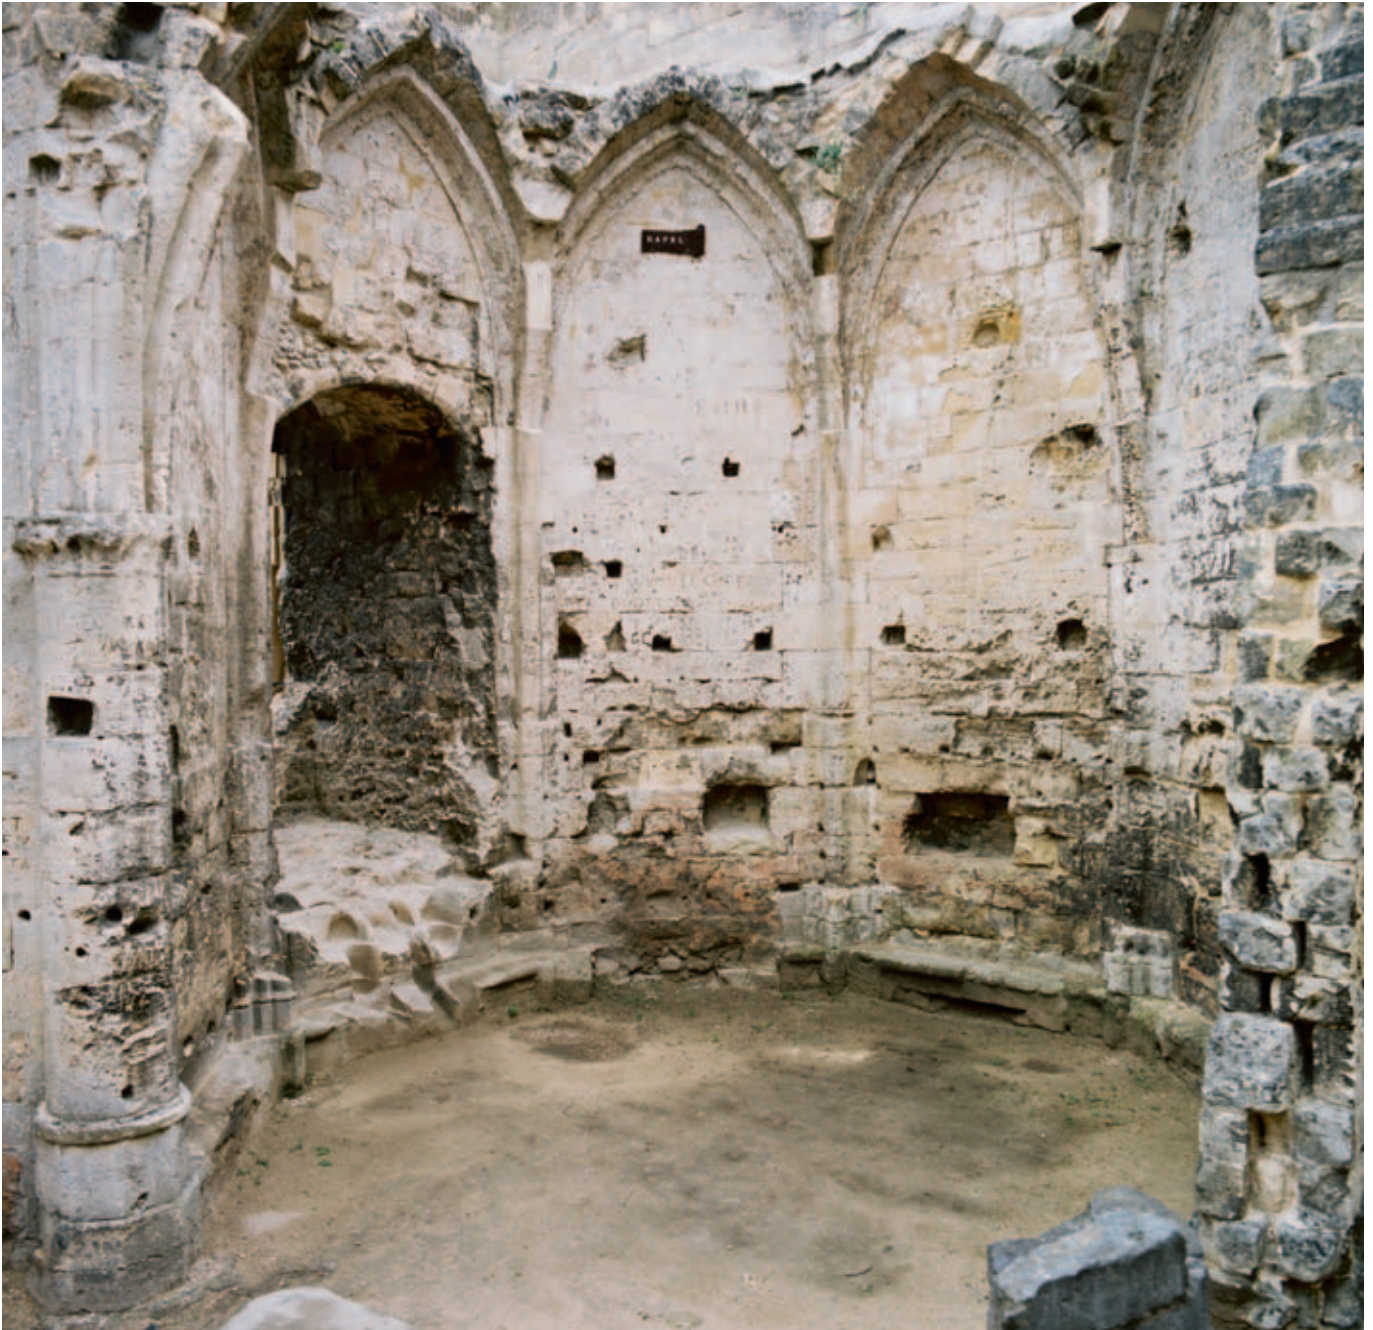
Afb. 5. Vijfzijdige koortje in de zuidoostzijde van de kapel (foto auteur 2008)

Lichtblauw en rood representeren de voornaamste wijzigingen aan de kapel (C). Beide te dateren in 15de eeuw en rood mogelijk vroeg in de 16de eeuw. Rood staat voor de aanleg van het vijfzijdige koortje en de aanleg van de middenzuil. Rood is relatief te plaatsen na blauw, evenals oranje. De oran-

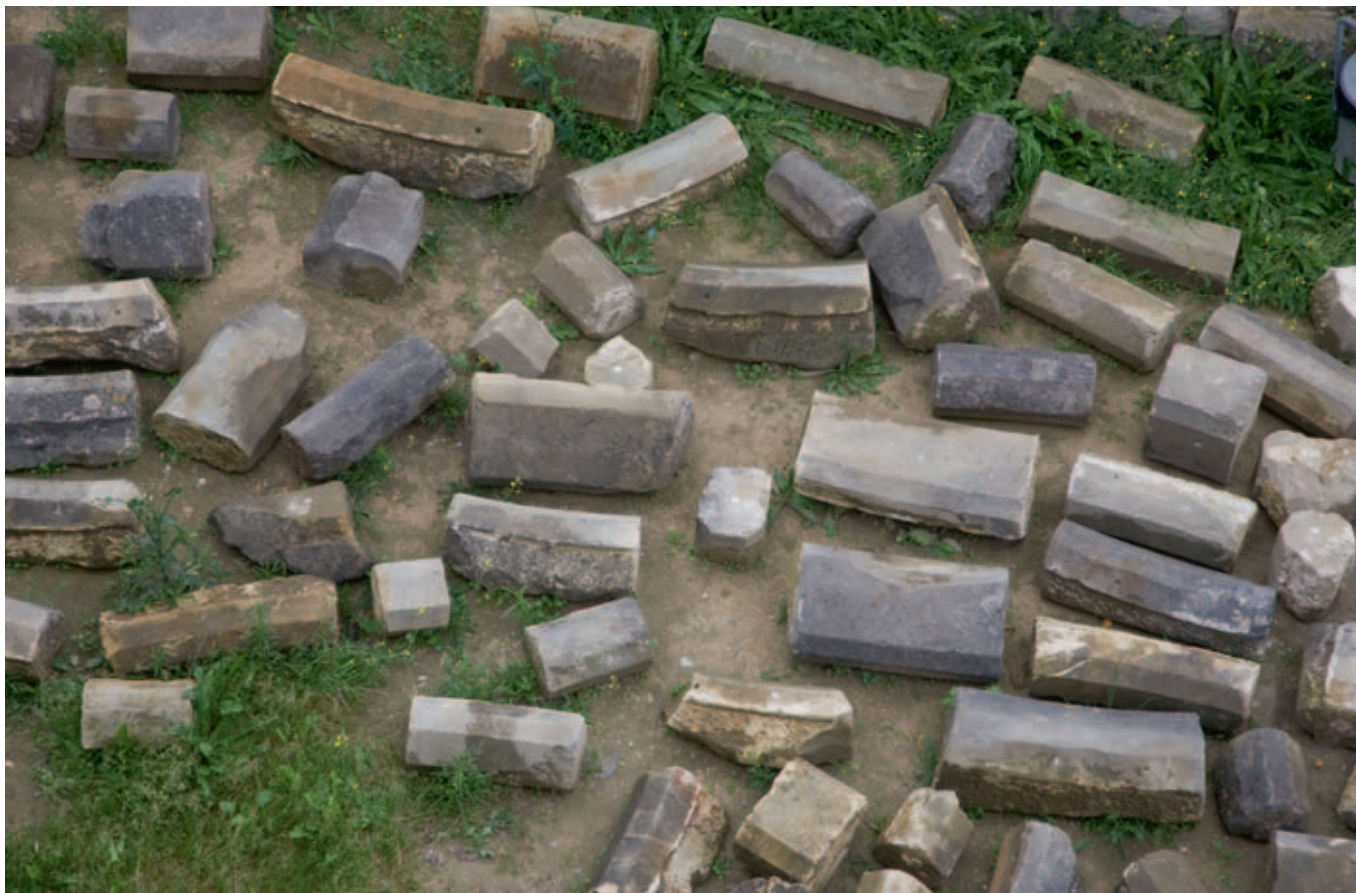
Afb. 7. Rib- en gordelboogstenen van de voormalige overwelfing onder de zaal, Valkenburgs Trümmerfeld, bij werkzaamheden in 2008 (foto Ton Penders RCE 2008)

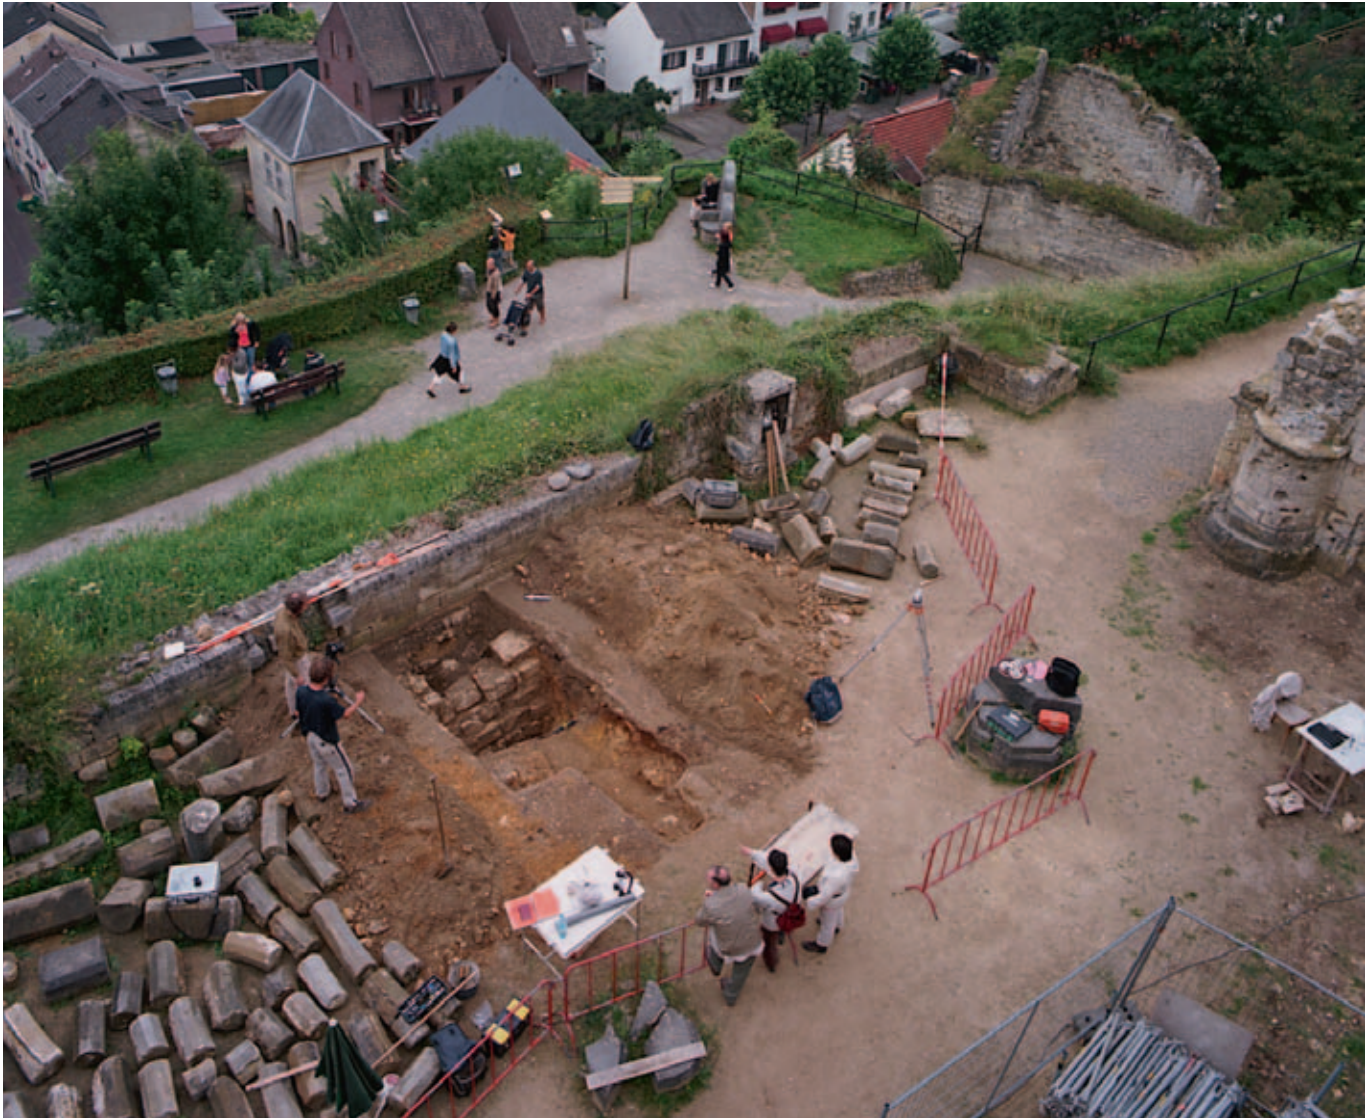
Afb. 10. Wederopgegraven restant van de oostmuur van de zaal door de RCE in augustus 2008 (foto auteur)

king veroorzaakt door een slecht dichtgestorte sleuf voor archeologische waarnemingen ten tijde van Renaud. In de sleuf is een half omgevallen restant van de oostwand aangetroffen, dat niet zuiver parallel loopt met de westwand. (afbeelding 10) Bij de consolidatie zijn tevens de stenen van de voormalige overwelving onder de zaal uitgelegd en geïnventariseerd. Er zijn 254 stenen aanwezig van graad- en gordelbogen, waarbij ook een handvol sluitstenen. (afbeelding 7). Enkele daarvan roepen ook vraagtekens op over de oorspronkelijke situatie. Het meest frappant is een in het stuk H ingemetselde aanzetsteen voor een gordelboog vanuit een wandvlak. Als we de westwand gespiegeld denken aan de oostzijde, zoals op afbeelding 9, is voor zulke stenen geen plaats.
