Het stadhuis van Dordrecht

M. E. Stades-Vischer

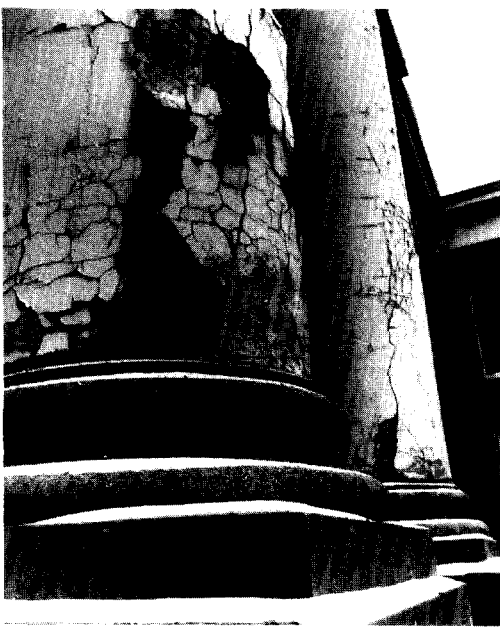
◀ Detail ingang voor de restauratie

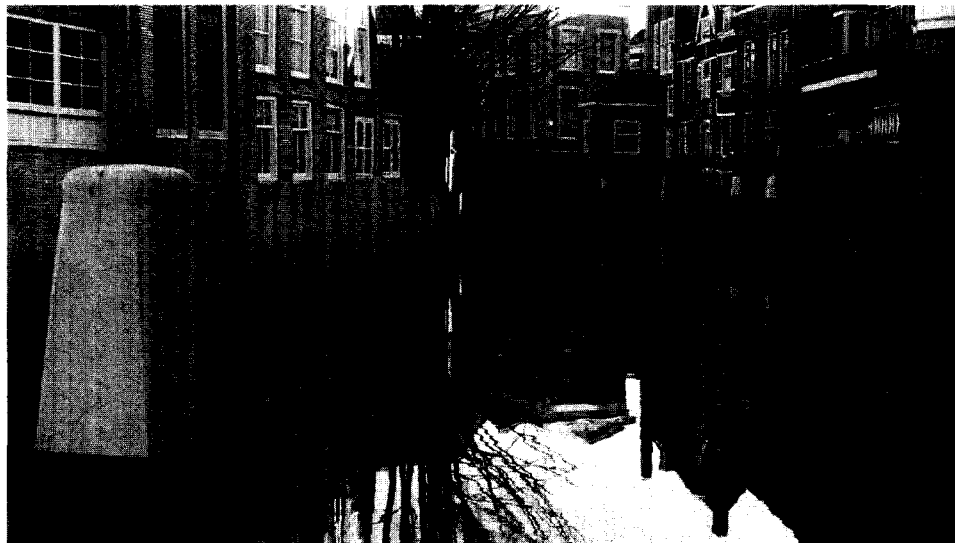
Stadhuis aanbouw zuidzijde
▼

Voor het huidige uiterlijk van het stadhuis zijn de bouwactiviteiten in de 19de eeuw verantwoordelijk. In de eerste decennia van de eeuw was het stadhuis zo in verval geraakt, dat ingrijpende verbouwingen en de vernieuwing van alle gevels noodzakelijk waren. In 1830 werd met het zijhuis aan de Groenmarkt begonnen en van 1835-1845 werd de hoofdvleugel (d.w.z. de oude hal) gemoderniseerd. Dit alles werd volbracht naar plannen en ook onder leiding van G. N. Itz, stadsarchitect van Dordrecht. Pas later (1908) werden de huizen aan de Voorstraat afgebroken, waarna er een geheel nieuwe vleugel aan het stadhuis kon worden aangebouwd.
