# Het Huis de Haene, Meelstraat 1 te Zierikzee

H. Uil en J.L.C. Weyts

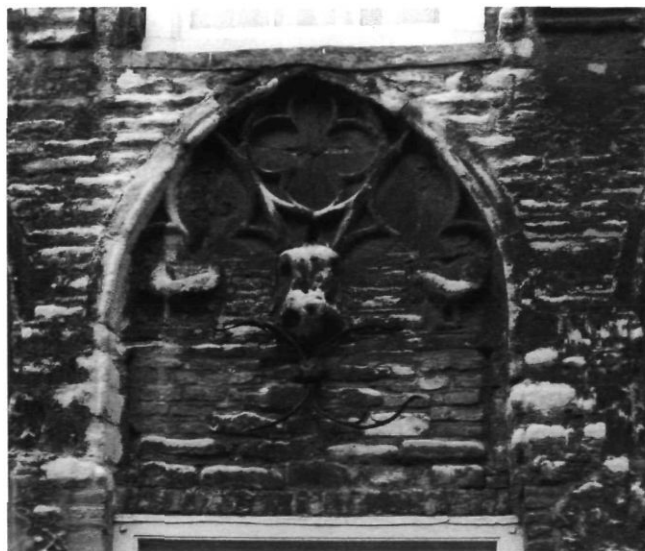
Afb. 1. De twee van elkaar afgewende hanen boven het middelste venster, 1978 (foto: J.D.C. Berrevoets; Collectie Gemeentearchief Schouwen-Duiveland, Zierikzee).

terhalen. Het vroegste gegeven dateert uit 1543. Het pand moet toen in het bezit zijn geweest van Jacob Danielsz. Hij was apotheker en overleed elders in de stad in 1569.<sup>4</sup> Het huis was inmiddels in het bezit gekomen van de weduwe Maerken Cornelis Jansse van Berghé, hertrouwd met Aert Rogyersz.. Zij gaf het pand, samen met twee huizen aan de Dam, in 1565 in onderpand voor het nakomen van de verplichtingen, die ze ten aanzien van haar kinderen op zich had genomen. In deze akte wordt ook voor het eerst de naam van het pand genoemd: den Haene, ontleend aan de twee hanen die in het metselwerk van de gevel aan de zijde van de Meelstraat zijn verwerkt<sup>5</sup> (afb. 1).

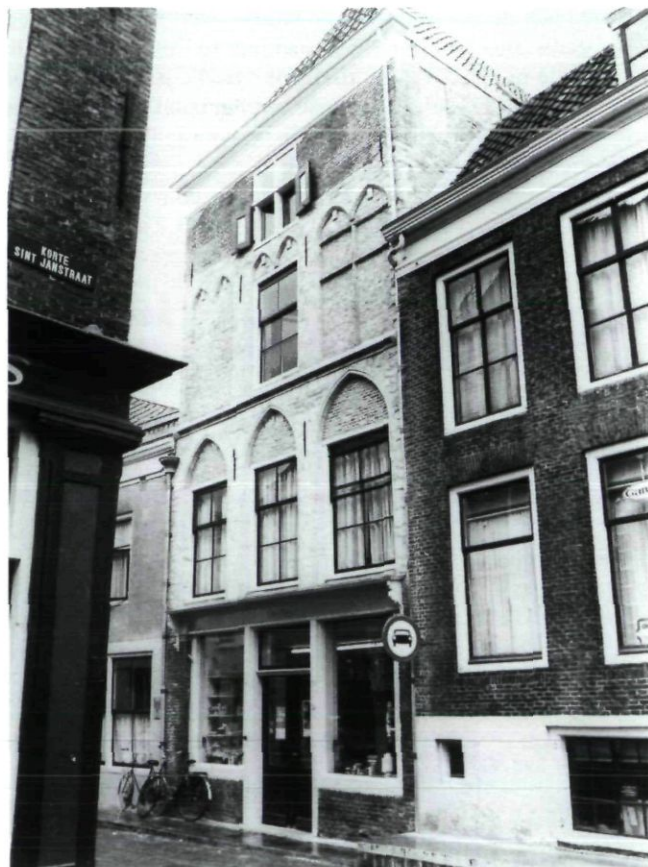
Afb. 2. De gevel aan de Poststraat, na de restauratie, 1979 (foto: J.D.C. Berrevoets; Collectie Gemeentearchief Schouwen-Duiveland, Zierikzee).

In 1976 werd een nieuw plan voor de restauratie gemaakt door B.V. van den Bergh, stadsarchitect bij Gemeentewerken Rotterdam. Problemen rond de verhuizing van de huurder brachten het gemeentebestuur ertoe om plannen tot restauratie te beperken tot de gevel aan de Poststraat. In dat kader werd onder meer het middengedeelte met de Gotische fries geheel vernieuwd. De totale kosten kwamen uit op bijna een half miljoen. Ook deze werkzaamheden werden, evenals de vorige, uitgevoerd door Aannemersbedrijf Woudenberg en zonen, gevestigd in Rhenen. De restauratie vond plaats in 1978/1979.<sup>10</sup> De restauratie van de gevel aan de Meelstraat zou worden aangevat door de nieuwe Gemeente Schouwen-Duiveland waarin die van Zierikzee in 1997 was opgegaan. Het restauratieplan werd opgemaakt door J.L.C. Weyts uit Bergen op Zoom. Het werk werd uitgevoerd door aannemingsbedrijf Nico de Bont uit Vught.

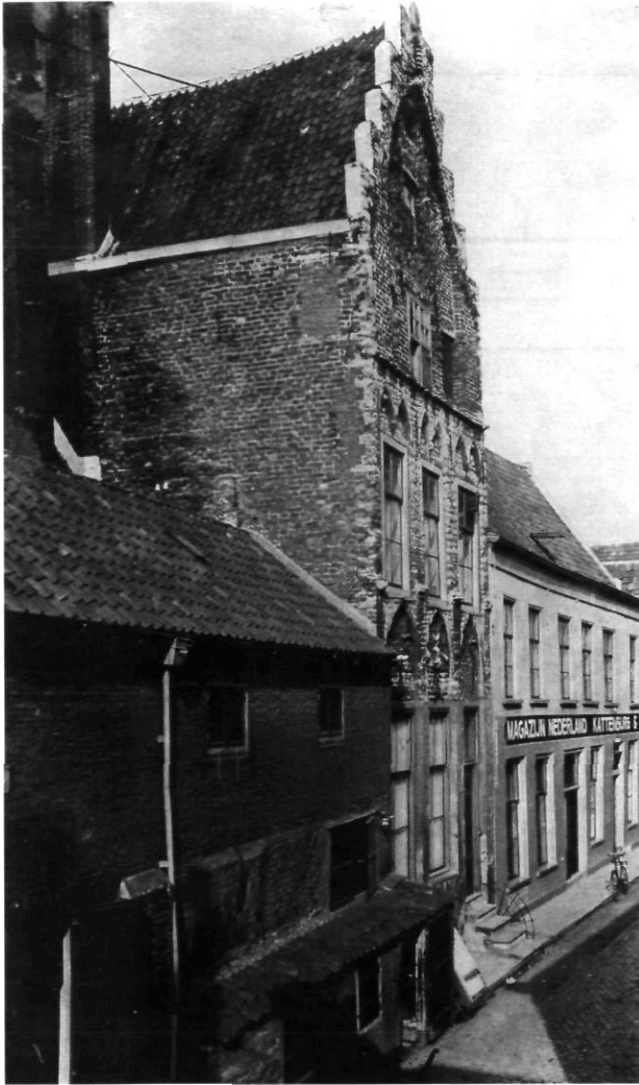
Afb. 3. Foto uit de jaren dertig van de 20<sup>ste</sup> eeuw (Collectie Gemeentearchief Schouwen-Duiveland, Zierikzee).

De slechte staat van het pand gaf in de jaren 40 van de 20<sup>ste</sup> eeuw aanleiding voor bemoeienis van de zijde van de gemeente Zierikzee en het Rijksbureau voor de Monumentenzorg. Dit was in 1943 aanleiding om over te gaan tot onteigening om zo restauratie door de gemeente mogelijk te maken. Dit ging niet door omdat alsnog een minnelijke schikking met de eigenares, L.S. Wansink-van Egmond, kon worden getroffen. Deze overeenkomst hield in dat de gemeente het noordelijk deel van de pand aan de Meelstraat zou verwerven om hierin onder te brengen de kort tevoren opgerichte Centrale Dienst Noord-Zeeland voor bouw- en woningtoezicht en gemeentewerken. De nieuwe eigenaar, J.B. Wansink, zoon van de weduwe Wansink, bleek ook bereid financieel bij te dragen aan de restauratie. Vanwege met name de oorlogsomstandigheden vonden zowel de aankoop als de restauratie geen doorgang (afb. 3).

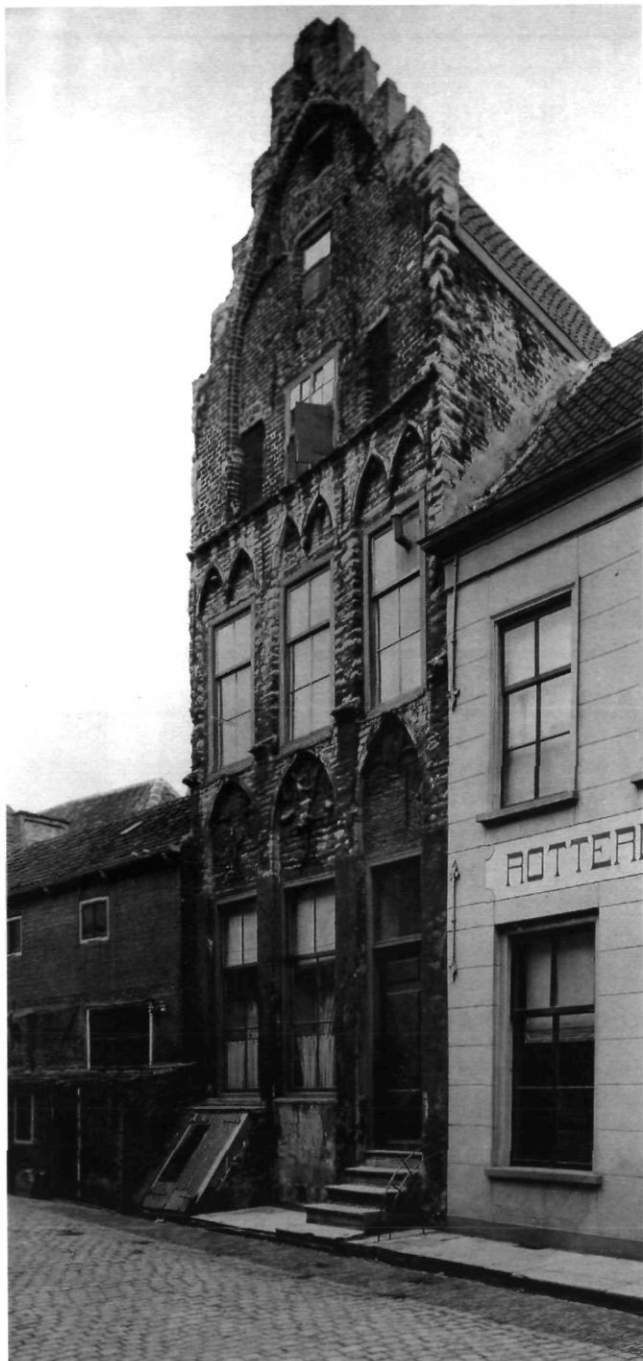
Afb. 7. foto uit 1921, aanwezig in het archief van de RDMZ.

De verdiepingsvensters zijn ook in nissen gevat, die hier met een dubbele spitsboog bekroond worden. Bij de boogaanzetten bevinden zich verweerde ornamenten, terwijl in de top van de bogen kopjes aanwezig zijn. Ook hier zijn de oorspronkelijke natuurstenen monelen, met behoud van de bovendorpels, uitgebroken. In de nissen zijn in de 18<sup>de</sup> eeuw houten kozijnen met schuiframen aangebracht, aan de onderzijde door de oude waterslaglijst heen gebroken. De vervorming van de gevel is hier, evenals op de begane grond, met baksteenwerk opgevuld. Aan de bovenzijde wordt de vensterpartij en het geheel natuurstenen gevelgedeelte afgesloten met een waterslaglijst, waarin roosjes zijn gehakt. Aan het eind van de 19<sup>de</sup> eeuw zijn eerst op de begane grond zesruits schuiframen aangebracht en pas, na de door A. Mulder voor het Rijksbureau voor de Monumentenzorg in 1888 uitgevoerde opmeting, ook op de verdieping (afb. 6). Omstreeks 1974 zijn die weer door de nu nog bestaande schuiframen van vroeg-19<sup>de</sup> -eeuws type vervangen (afb. 7).

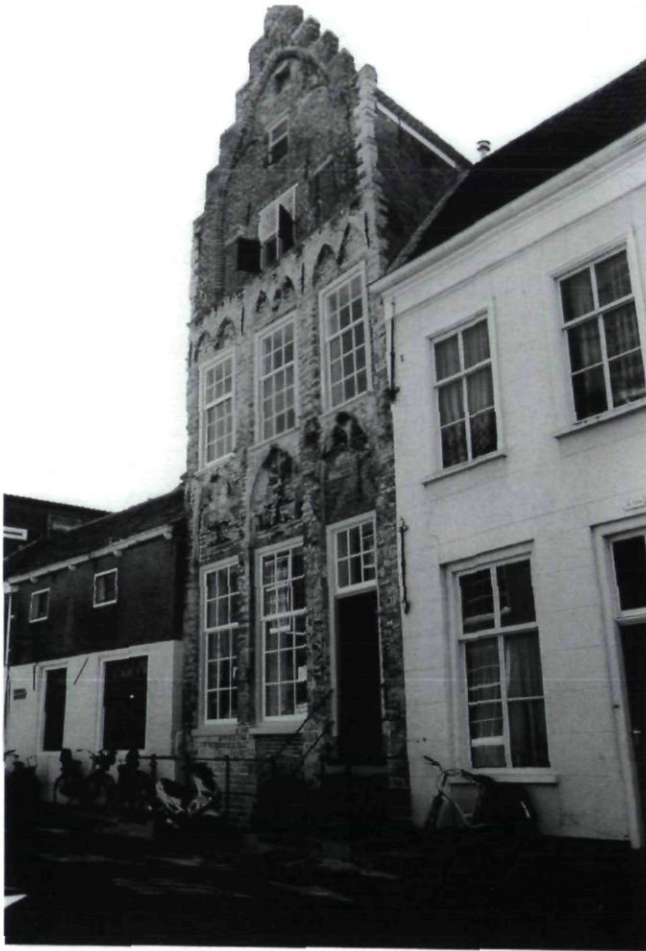
Afb. 9. huidige toestand van de gevel, foto J. Weyts .

ven. Per steen is bepaald of behoud, herstel of vernieuwing wenselijk was. Wel zijn natuurlijk de bouwvallige gedeeltes hersteld, alsmede de vervormingsscheuren. De ingrijpende wijzigingen zijn onderstaand beschreven, van boven naar beneden (afb. 9). Van de geveltrappen zijn er twee vernieuwd. Van de tracering zijn alleen de compleet vergane stenen vervangen, maar dan wel in de oorspronkelijke profilering. Op de tweede verdieping is het kruiskoosje compleet vernieuwd, waarbij ook het omringende metselwerk deels vernieuwd is. In de dubbele spitsbogen boven de eerste verdiepingvensters zijn ontbrekende gedeeltes aangevuld. De onderdorpels van deze vensters zijn met een druiprand verzwaaard om het onderliggende metselwerk beter te beschermen. Boven de vensters van de begane grond zijn de sierankers zo goed mogelijk gereconstrueerd. In de nis boven het linkervenster zijn de leliën, die verdwenen waren, in hoofdvorm gereconstrueerd. In de nis boven het middenvenster zijn ter plaatse van de oorspronkelijke glaspanelen nu twee kijkgaten met een vulling van bladlood aangebracht (afb. 10). De oude vensteropeningen zijn daarmee gemakkelijker afleesbaar geworden. Onder de vensters zijn nieuwe lekdorpels aangebracht.

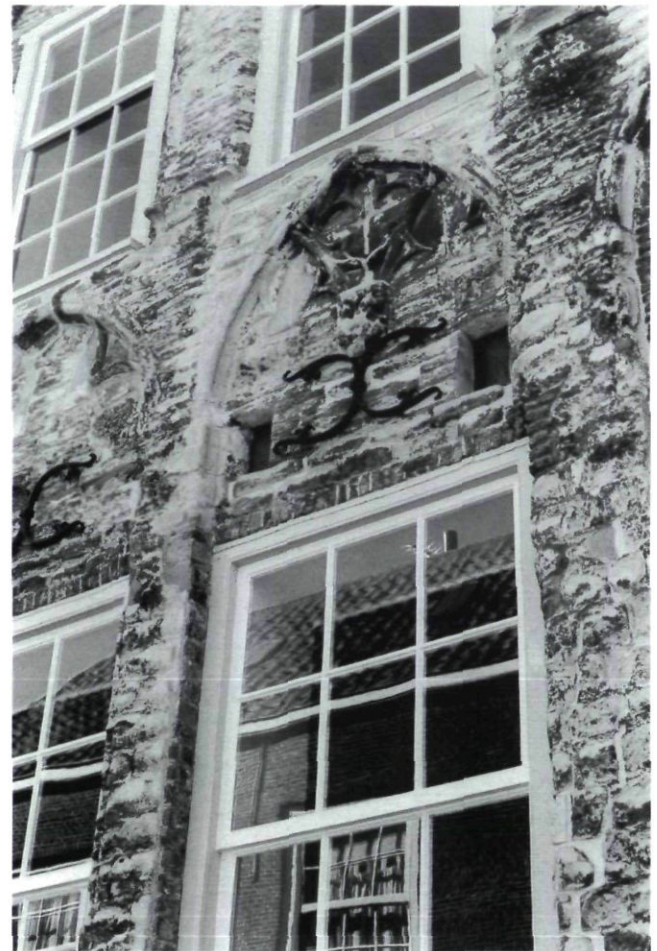
Afb. 10. loodvullingen t.p.v. oorspronkelijke vensteropeningen, foto J. Weyts.

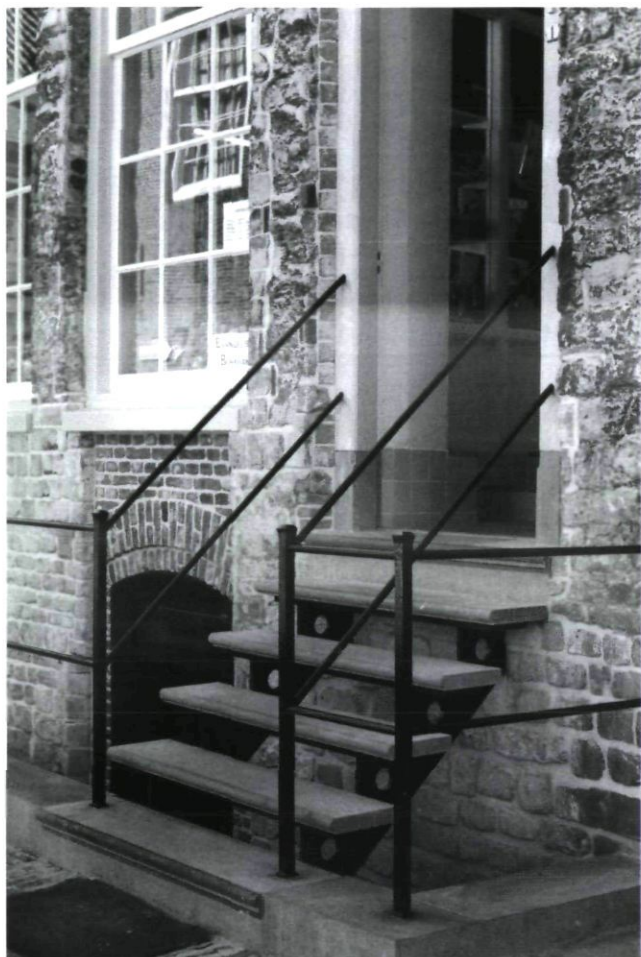
Afb. 11. de keldertoegang en de nieuwe trap naar de voordeur, foto J. Weys.

De ingrijpendste wijziging is uitgevoerd aan het ondergedeelte van de gevel. De voordeurdorpel is hier teruggebracht naar de 18<sup>de</sup>-eeuwse hoogte. Het betonnen buitenbordes met trap, waarin de onderdelen van het houten voordeurkozijn ingestort (!) waren, is daartoe verwijderd. Het aansluitende vloer gedeelte in het portaal is eveneens verlaagd. Om het oorspronkelijke natuurstenen ondergedeelte zichtbaar te laten is de stoep geheel verdiept uitgevoerd. De hardstenen treden die naar de voordeur leiden, zijn op een transparant stalen frame gelegd (afb. 11). Vanaf het stoepniveau is er een nieuwe keldertrap naar de kelderingang gelegd. Hoewel de kelderdeur oorspronkelijk naar binnen gedraaid heeft, draait die nu naar buiten. Een zware balk van het betonskelet maakte het naar binnen draaien niet mogelijk. Het huidige gebruik van de kelder en de complicatie van de versterking van een betonconstructie met onbekende wapening rechtvaardigde ook niet tot sloop van de balk over te gaan.
