Sporadisch kleinood te Maastricht, een seinhuis naar ontwerp van Sybold van Ravesteyn (1889-1983)

M.S. Verweij

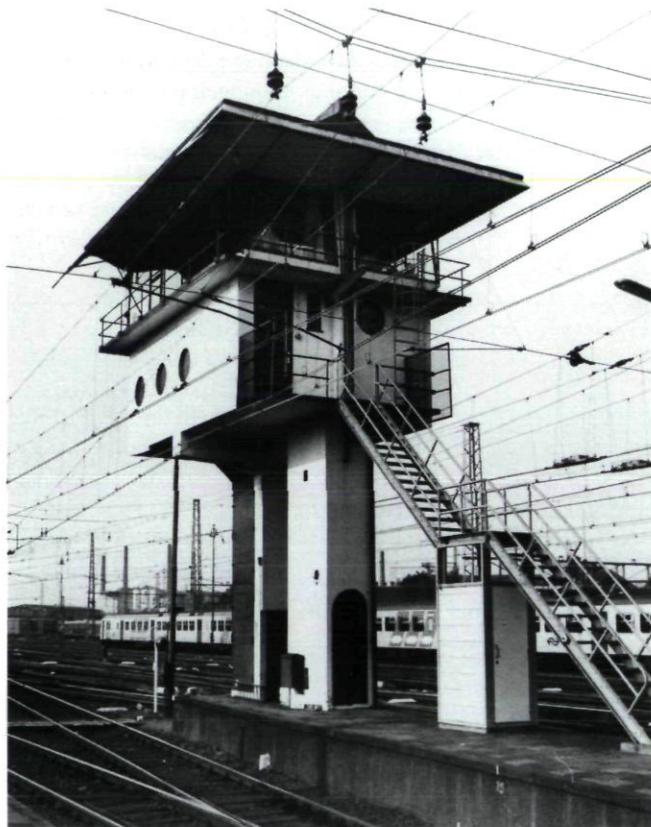
Afb. 1. Maastricht, seinhuis Post T. De foto is gemaakt tijdens de voorbereidingen van de aanwijzing tot beschermd monument. (Rijksdienst voor de Monumentenzorg, Zeist september 1981)

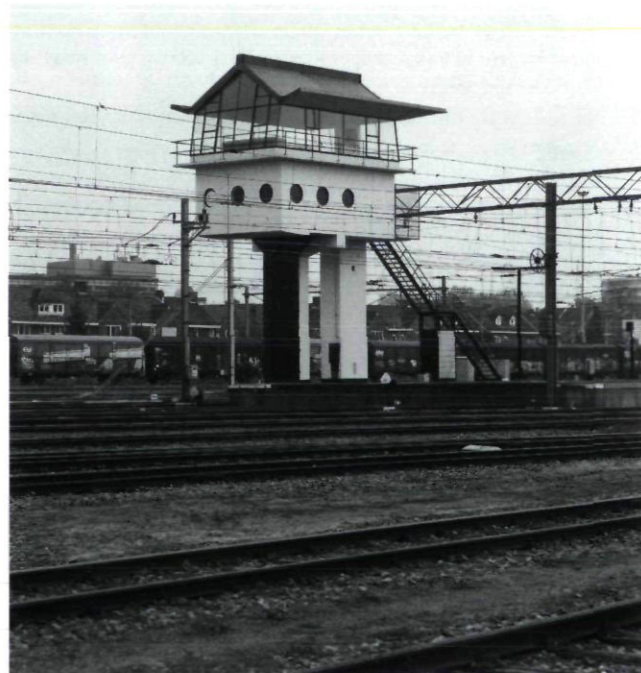
Afb. 11. Maastricht, seinhuis Post T, gezien vanuit het noord-westen, na de restauratie. (Rijksdienst voor de Monumentenzorg, Zeist (november 2004). Fotograaf: K. Roderburg.)

Aan de restauratie van Post T ging een intensieve en lange periode van voorbereidingen vooraf (afb. 11). Er bestond tijdens het gehele proces directe en wederkerige betrokkenheid tussen opdrachtgever NS Stations Zuid Nederland en de Rijksdienst voor de Monumentenzorg terwijl in een vroeg stadium Betontechnologisch adviesbureau Dewez Consulting b.v. aansloot.³⁴ Voor de opdrachtgever was het doel van de restauratie van meet af aan duidelijk: de Nederlandse Spoorwegen stond een optimale benadering van het oorspronkelijke

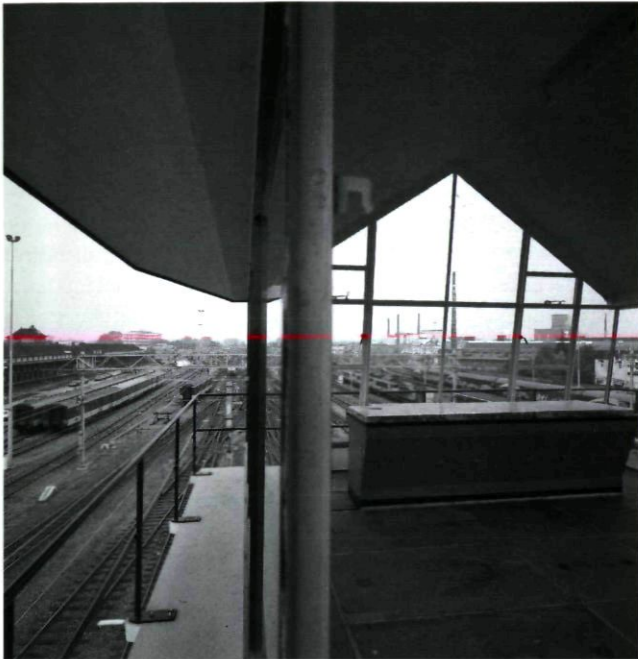
Afb. 12. Maastricht, seinhuis Post T, vanuit de bedieningsruimte een blik op het stationemplacement in noordelijke richting, na de restauratie. Links op de achtergrond staat parallel aan het spoor de goederenloods naar ontwerp van G.W. van Heukelom, 1916. (Rijksdienst voor de Monumentenzorg, Zeist (november 2004). Fotograaf: K. Roderburg.)

Bediening is één kant van de zaak want vanuit een seinhuis vindt niet alleen bediening plaats, het verschaft ook uitzicht op het werkt terrein van het spoorwezen (afb. 12 en 16). In die zin valt een seinhuis te vergelijken met brugwachtershuisjes, uitkijkposten, verkeerstorens van vliegvelden, vuurtorens of wachttorens, hoge bouwwerken met goede uitzichtmogelijkheden. Uitzichtmogelijkheden, want een seinhuis is op twee wijzen een visueel gebouw: vanwege de hoogte springt het in het oog en naar aard en functie biedt het een gerichte blik op de omgeving. Een seinhuis wordt gezien en het stelt in staat te zien. Een seinhuis vertoont overeenkomsten met een toren en heeft bovenin prominent uitgevoerde glaspartijen en erkers, het betreft een vorm van utiliteitsbouw ten behoeve van de veiligheid op het spoor.²³

Uit de aard der zaak diende het seinhuis over bijzonder goede uitzichtsmogelijkheden te beschikken (afb. 10-12). De architect zorgde ervoor dat het dak slechts aan één kant, te weten aan de zuidzijde door een zware pijler van 40 x 120 centimeter in doorsnede zou worden gedragen zodat de bedienings-

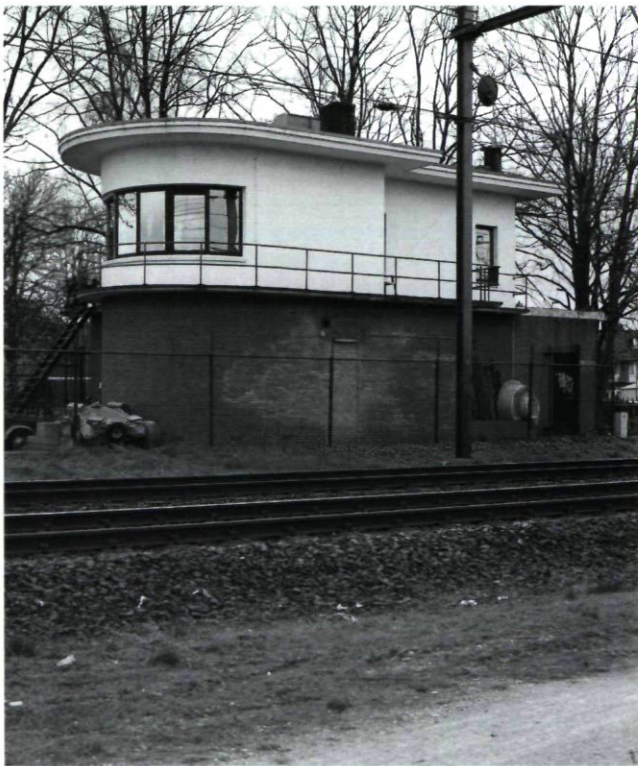
Afb. 16. Utrecht, seinhuis Blauwkapel (Darwindreef-Eyckmanlaan) westzijde. (Rijksdienst voor de Monumentenzorg, Zeist (mei 2004). Fotograaf: I.J. Th. Heins)

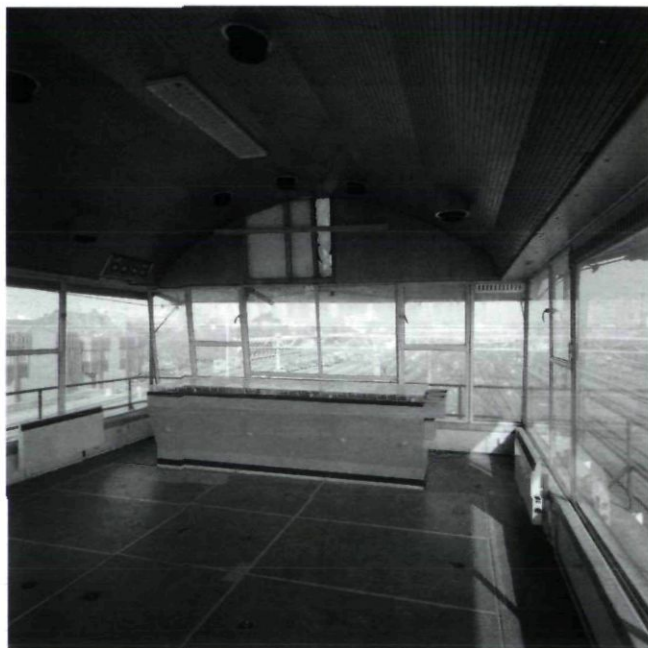
Afb. 9. Maastricht, seinhuis Post T, interieur van de bedieningsruimte met het (bovendeel van het) meerrijige bedieningstoestel, vóór de restauratie. (Rijksdienst voor de Monumentenzorg, Zeist (maart 2003). Fotograaf: G.J. Dukker)

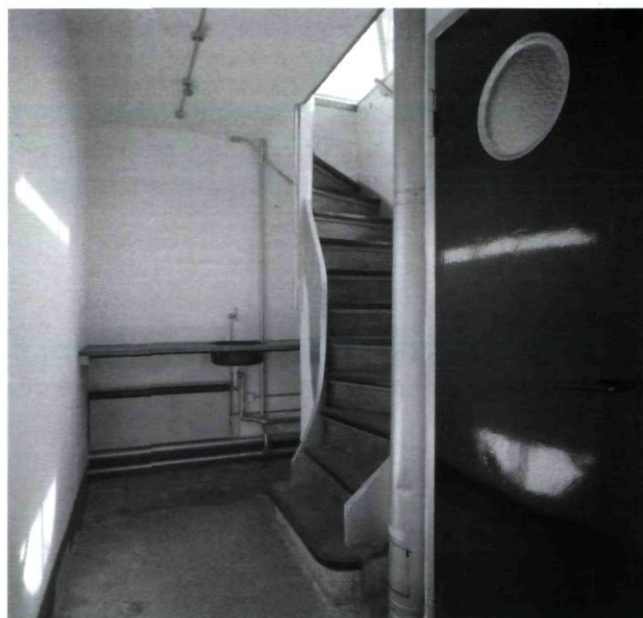
Afb. 7. Maastricht, seinhuis Post T, interieur. Rechts de toiletdeur met daarachter de trap naar de bedieningsruimte, vóór de restauratie. (Rijksdienst voor de Monumentenzorg, Zeist, fotograaf G.J. Dukker, maart 2003)

De architect ontwierp terrazzo dekvloeren met rondgaande plinten in het trappenhuis, in de WC en ook de vensterbanken kregen een bekleding met terrazzo.³¹ De wanden van het seinhuis dienden glad opgeleverd te worden zodat zij in een later stadium konden worden bekleed met kurk(parket).³² De firma F.W. Braat uit Delft leverde drie stalen binnendeurkozijnen.³³

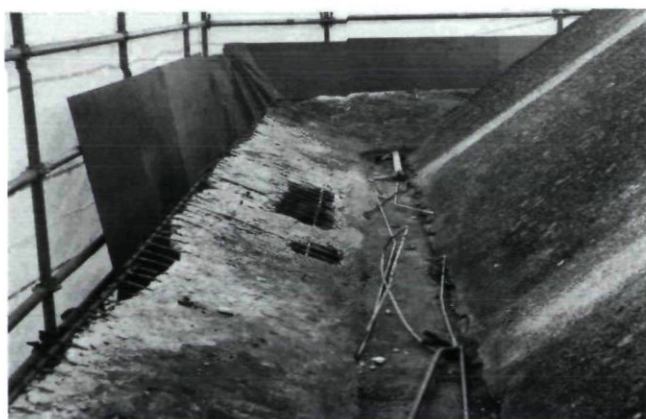
Afb. 14. Maastricht, seinhuis Post T, restauratie van het dak. De wapening van het beton ligt bloot. (Nederlandse Spoorwegen zomer 2003)

ontwerp van Van Ravesteyn voor ogen.³⁵ De conditie van Post T noopte tot handelen (afb. 14). Als gevolg van technische gebreken was niet alleen de algemene veiligheid maar ook de spoorwegveiligheid in het gedrang geraakt.³⁶

Nadat in augustus 2003 met behulp van een grote hijskraan een steiger tegen Post T stond opgesteld, kon na bijna zeventig jaar het dak van het seinhuis worden geïnspecteerd. De horizontale buizen van de steigerconstructie staken dwars door het seinhuis heen, de ronde ruiten waren tijdelijk verwijderd. Op het dak, onder de bitumineuze afdekking constateerde men grote gaten in het gewapend beton. In combinatie met de kans op afbrekend materiaal van de dakranden zou de veiligheid van passerende treinstellen in gevaar kunnen komen. De gebreken van het beton werden kort daarop vakkundig verholpen (afb. 14). Ook over deze werkzaamheden voerde het grondwettelijke beginsel van de monumentenzorg behoud gaat voor vernieuwing de regie. De betonconstructie werd wit geschilderd.⁴⁶ De op verschillende plaatsen gescheurde bitumineuze dakbedekking diende echter volledig te worden ver-

vangen. Vanwege de nabijheid van de bovenleiding (1500 Volt) stelden de Nederlandse Spoorwegen een EPDM dakbedekking voor. De bestaande koperen dakrandafwerking verving men door hetzelfde materiaal.

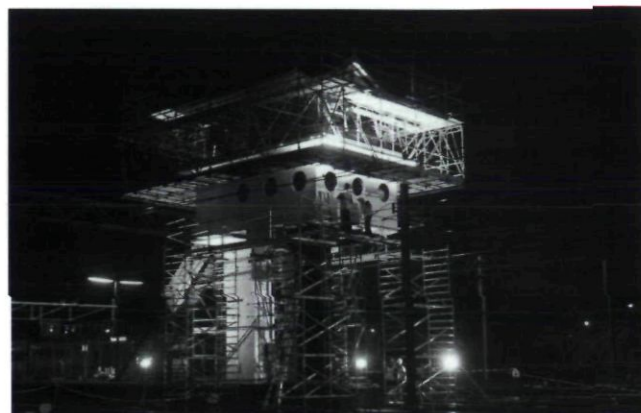
Afb. 13. Maastricht, seinhuis Post T, nocturne tijdens de restauratie. feëriek van karakter en zinderend van bedrijvigheid. (Lardenoije BV Bouwbedrijf, Eijsden zomer 2003)

De eerste voorbereidingen vonden in 1998 plaats en vijf jaar later was het werk voltooid.³⁷ In de zomer van 2003 vormden drie week-enden in augustus het toppunt van de gehele operatie toen ter plaatse het spoorwegverkeer kwam stil te liggen, de spanning van de bovenleiding werd weggenomen en de werkzaamheden ook in de nachtelijke uren doorgang vonden (afb. 13). Het als groot onderhoud aangekondigde project ontwikkelde zich gaandeweg tot een volwaardige restauratie waarin de betonconstructie, de stalen kozijnen, ramen en balustrades, het dak en het schilderwerk ter hand werden genomen.³⁸ De totale kosten beliepen 300 000 euro. In deze paragraaf komen de voornaamste facetten van de restauratie aan bod.³⁹

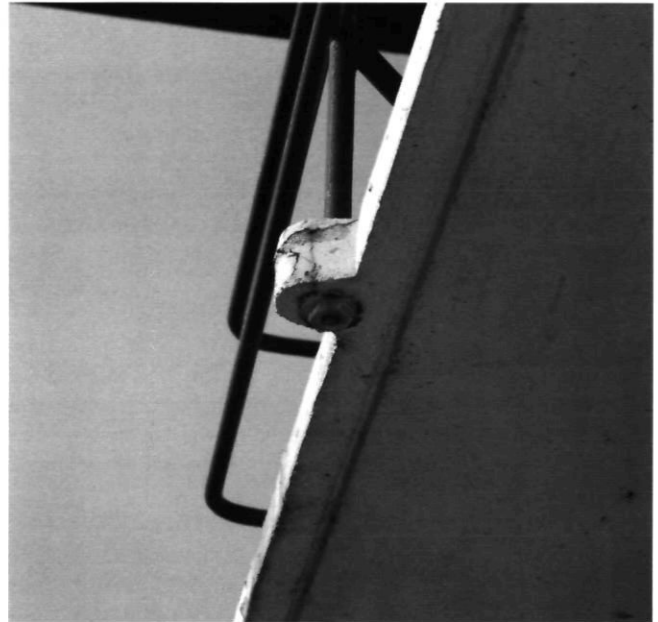
Afb. 8. Maastricht, seinhuis Post T, bevestiging van de balustrade, vóór de restauratie. (Rijksdienst voor de Monumentenzorg (maart 2003), Zeist. Fotografie: G.J. Dukker)

De betonconstructie onderging een visuele inspectie en werd op eventuele losliggende delen afgeklapt. Daarnaast zijn verschillende boormonsters genomen en werden druksterkte en carbonatatie bepaald. De draagkolommen van het seinhuis vertoonden enkele scheuren en schades maar deze waren niet verontrustend. In de onderzijden van beide bordessen bevonden zich grindnesten. Het eerste en het tweede bordes bleken bij de zuidelijke draagkolom ernstig gescheurd terwijl de aansluiting van de trap op het eerste bordes als slecht werd aangemerkt. Met name de starre verbinding tussen het bordes en de betonkolom veroorzaakte scheuren in het bordes, want de trap was direct aangestort. Ten slotte bladderde de coating van het beton af en bleek op de plaats waar de balustrade op het beton aansloot scheurvorming te zijn opgetreden. In het algemeen bleek het constructiebeton van Post T van goede kwaliteit. Instabiliteit viel op korte termijn niet te verwachten. Nadere aandacht verdiende het tweede bordes, met de nokken op de zijkanten waarin de balustrade van de omloop was bevestigd, de luifels en het dak. Er heerste onzekerheid over de bevestiging van de afwerklaag en over de toestand van de wapening van het dak (afb. 8). De toestand van het betondak

De balustrades rondom de bordessen waren als een stalen raamwerk van ronde buizen ontworpen. De staanders gingen door het bordes heen en waren aan de bovenzijde van het beton met een flens uitgevoerd en aan de onderzijde van een moer voorzien (afb. 8). Op de plaats waar de staanders in het beton van de omloop waren bevestigd, had Van Ravesteyn aan de zijkanten halfronde nokken ontworpen. Wat was hier aan de hand? De onderzijden van de staanders waren verroest en het beton ter plaatse aangetast. De balustrade was niet langer stabiel, er zouden gevaarlijke situaties kunnen ontstaan. Ook nu stelden de Nederlandse Spoorwegen volledige vervanging voor en opnieuw bepleitte de Rijksdienst voor de Monumentenzorg behoud en herstel. Na beraad ging men gezamenlijk tot planwijziging over. De niet originele schoren tegen de binnenzijden van de staanders verdwenen zodat de loopbreedte

van het bordes toenam. Ter versteviging van de constructie vervaardigden de restauratoren een stalen schetsplaat met een daarop gelaste stalen buis die vervolgens in de bestaande buis van de staander zou passen. Bevestiging van de schetsplaat op het beton vond vervolgens met chemische ankers en dopmoeren plaats. Aldus bleef een maximale hoeveelheid authentiek materiaal met de bijbehorende detaillering behouden zonder dat het gebruik of de veiligheid eronder leed (afb. 12). Op deze wijze is zowel de balustrade van het eerste als van het tweede bordes hersteld. De karakteristieke nokken waarin de staanders van de balustrade waren bevestigd bleven gehandhaafd. Eerlijkheidshalve dient vermeld dat de staanders niet precies in het midden van de nokken zijn geplaatst, maar iets naar binnen. Garantie op het herstel van het betonwerk kon anders niet worden verleend. De balustrades kregen opnieuw de kleur anthraciet opgespoten.⁴⁵

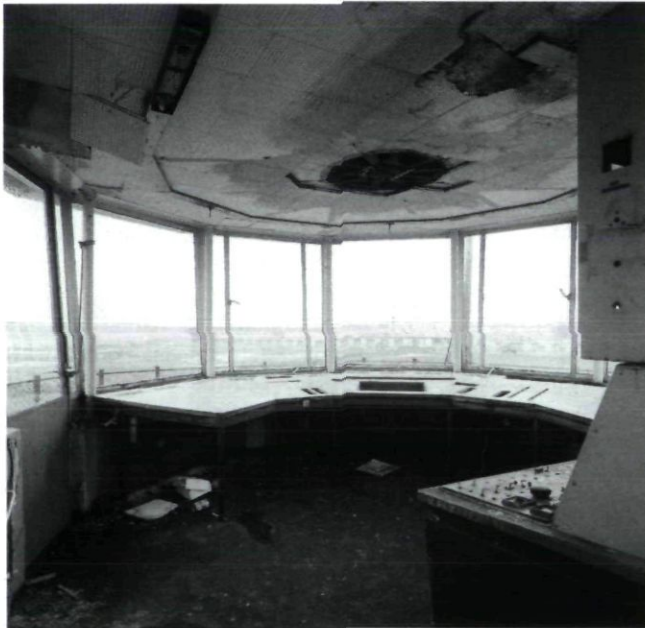
Afb. 15. Eindhoven, Sliffertsestraat 25, luchthavengebouw voormalig vliegveld Welschap, interieur van de verkeerstoren. Ontwerp van architect D. Roosenburg, 1934. Herkomst: Rijksdienst voor de Monumentenzorg, Zeist (december 1999). Fotograaf: IJ. Th. Heins.
