Het Hodshonhuis in Haarlem, onderzoek aan de achttiende-eeuwse Blauwe Zaal

Edwin Verweij

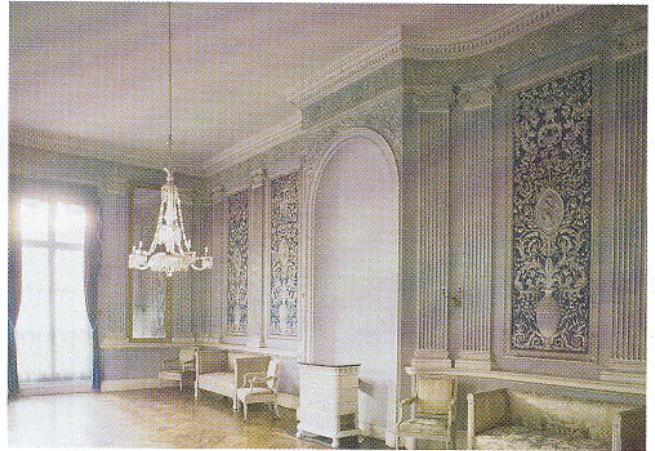
Afb. 5. Overzicht Blauwe Zaal westwand anno 1996

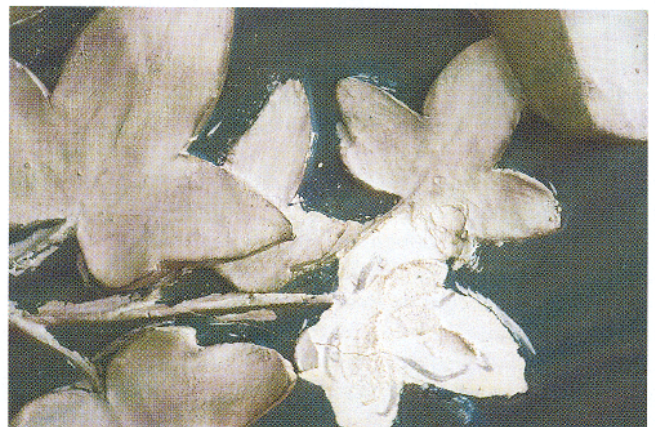
Afb. 6. Zwarte ondertekening positionering bloemblaadje in stucveld westwand

hebben hiervoor vaak krassen in de ondergrond aangebracht of met een krijtje of grafiet getekend.⁹ Sporen daarvan zijn doorgaans niet meer zichtbaar omdat ze weggewerkt of overschilderd zijn. Op één plek in de Blauwe Zaal is echter een 'voortekening' zichtbaar. In het stucveld rechts naast de kachelnis zijn enkele blaadjes beschadigd. Op de ondergrond is duidelijk een zwarte streep zichtbaar die de contour van het blaadje aangeeft. Doordat naderhand de blaadjes erop gemodelleerd zijn is het moeilijk exact vast te stellen in welke techniek de voortekening is aangebracht (afb. 6).
