Rake klappen in kappen

Dirk J. de Vries

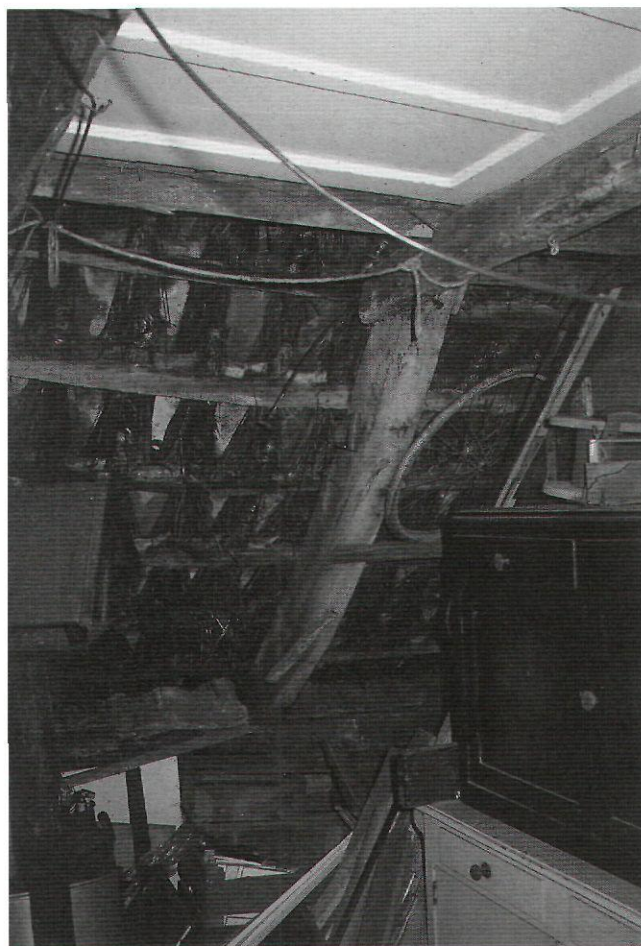
Afb. 1A. Sporenkap met strodokken onder de pannen in Kapelstraat 12 Ootmarsum (foto auteur 1986)

In het oosten komen nog steeds daken met strodokken voor, bijvoorbeeld in Ootmarsum (afb. 1A) of op een kerkdak in Maaseik, Belgisch Limburg (afb. 1B). In het laatste geval heeft men op het verweerde eiken beschoot -bedoeld voor leien- later latten gespijkerd en daar grijze pannen opgelegd. De naden, waar men van binnenuit slecht bij kan, zijn met strodokken afgedicht. In Limburg, evenals in Twente, deden zich

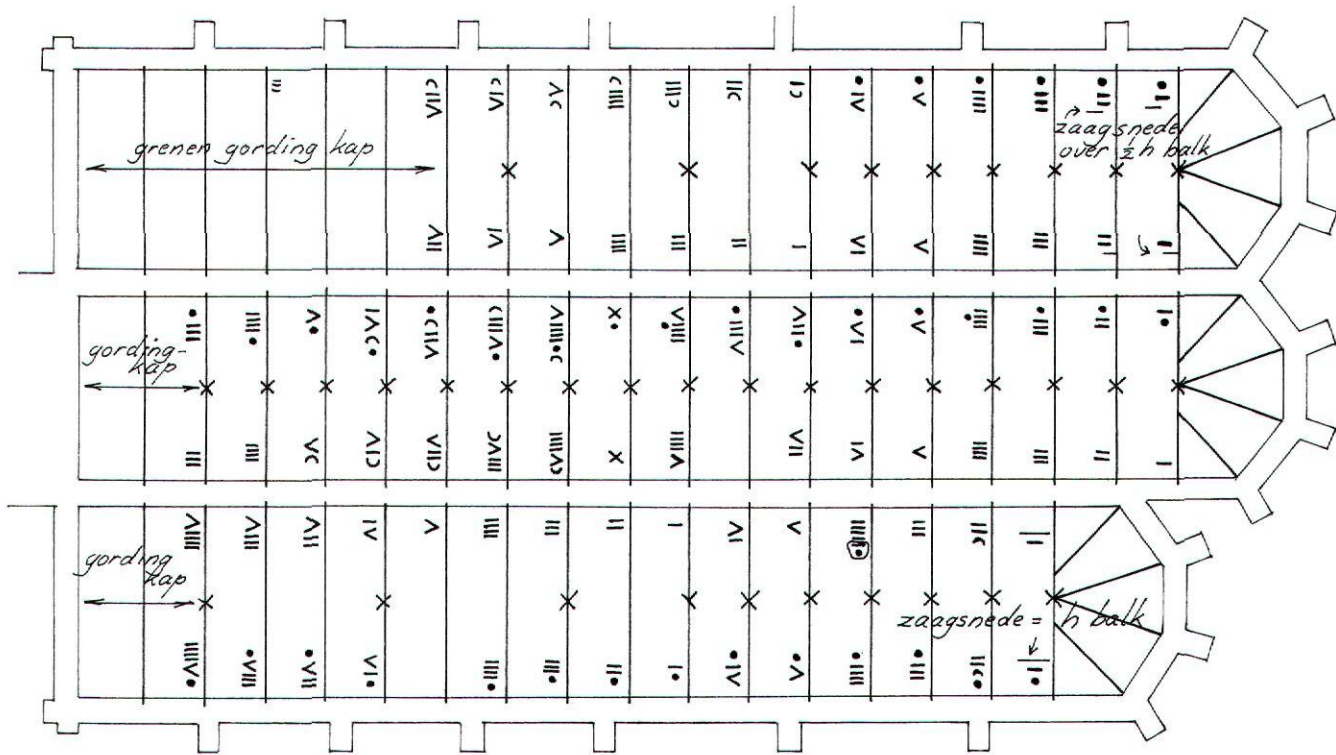
Afb. 5. Plattegrond van de kappen op de Grote- of St. Michaelskerk in Zwolle waarop de positie van de spanten met hun telmerken schematisch is weergegeven (tek. auteur 1979)

wege een hertelling boven de zuid- en noordbeuk (afb. 5). Boven de middenbeuk ging vanaf het strijkspant tegen de torenromp een tegenlopende nummering in oostelijke richting. Er zijn zowel gesneden, als gehakte en gezaagde tekens gebruikt. Nadat de kerk weer onder dak gebracht was, mocht met keizerlijke goedkeuring in 1553 en gedurende één jaar een loterij gehouden worden ten behoeve van de torenspits. Pas in 1561 kwam het tot uitvoering in opdracht van het stadsbestuur dat zorgde voor de aanstelling van nieuwe (stads)bouwmeesters en twee kerkmeesters, 'gedeputeerden' genaamd en een boekhouding onder stedelijk beheer.¹⁶ Om het initiatief aanschouwelijk te maken, hing men in dat jaar een paneel in de kerk "daer dat schamploien op staet", waarschijnlijk een (niet bewaard gebleven) geschilderd ontwerp zoals dat van de Pieterskerk in Leiden. Aan de torenromp moest nog heel wat gemetseld worden waarvoor men bakstenen, Bentheimer zandsteen en kalk aanschafte. Op 25 januari 1561 werd een nieuwe stads-(bouw)meester Otto Janszoon 'stienmetseler' belast met het herstel van de gebreken voor een dagloon van '7 of 8' Brabantse stuivers: "Des sall hie geholden wesen des morgens ende des avends als hi in der stadt werck is mitten anderen wercklueden up ende aff dat werck tgaene ende treuwlich arbeiden ende guet upsicht darup dragen, alles tot revocatie des raedes...". Meteen al werd een flinke hoeveelheid hout gekocht in het naburige Hasselt: 63 'balcken, klein ende groet' van 'een vrouwe van Oldenzaell' en eenzelfde partij van 31 stuks van

nieuw spant aangebracht worden, maar boven de noordbeuk, de zijde waar ook het hondje omkwam, ging het om twee en een halve travée (zie afb. 5). De nieuwe dakvlakken sloten onder dezelfde hellingshoek naadloos aan op het oude werk. De eiken kappen van 1548 bestaan uit dubbele jukken met flieringen en een hanebalkfliering (afb. 8A) terwijl de vernieuwingen van 1683 geheel in grenen, vrijwel zonder (gehakte) telmerken zijn uitgevoerd als gordingspant met een voor die tijd kenmerkende A-vorm in de top (afb. 8B). Dankzij deze constructieve verschillen tekenen de inslagen zich tot op de dag van vandaag zeer duidelijk af.

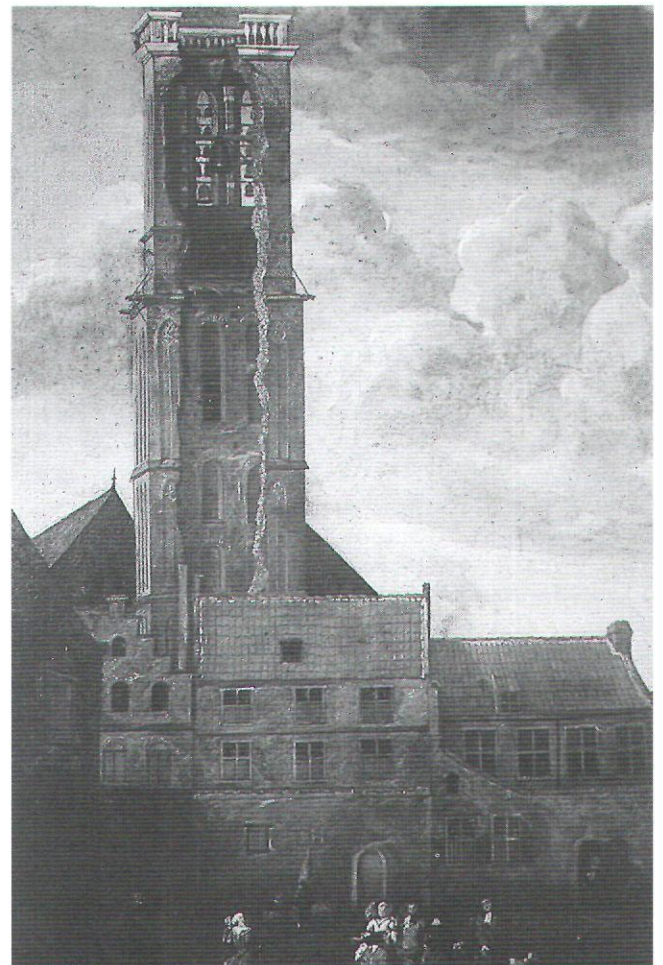
Afb. 7. Jan Grasdorp (1642-1686), deels ingestorte torenromp Michaelskerk Zwolle op 17 december 1682 (dia auteur van origineel in Stedelijk Museum Zwolle)

De Zwolse schilder Jan Grasdorp legde de verschillende stadia van de ramp vast (afb. 7). Daarna zijn aan de westzijde de kappen van de kerk hersteld en voorzien van eindschilden. Boven de zuid- en middenbeuk hoefde telkens maar één

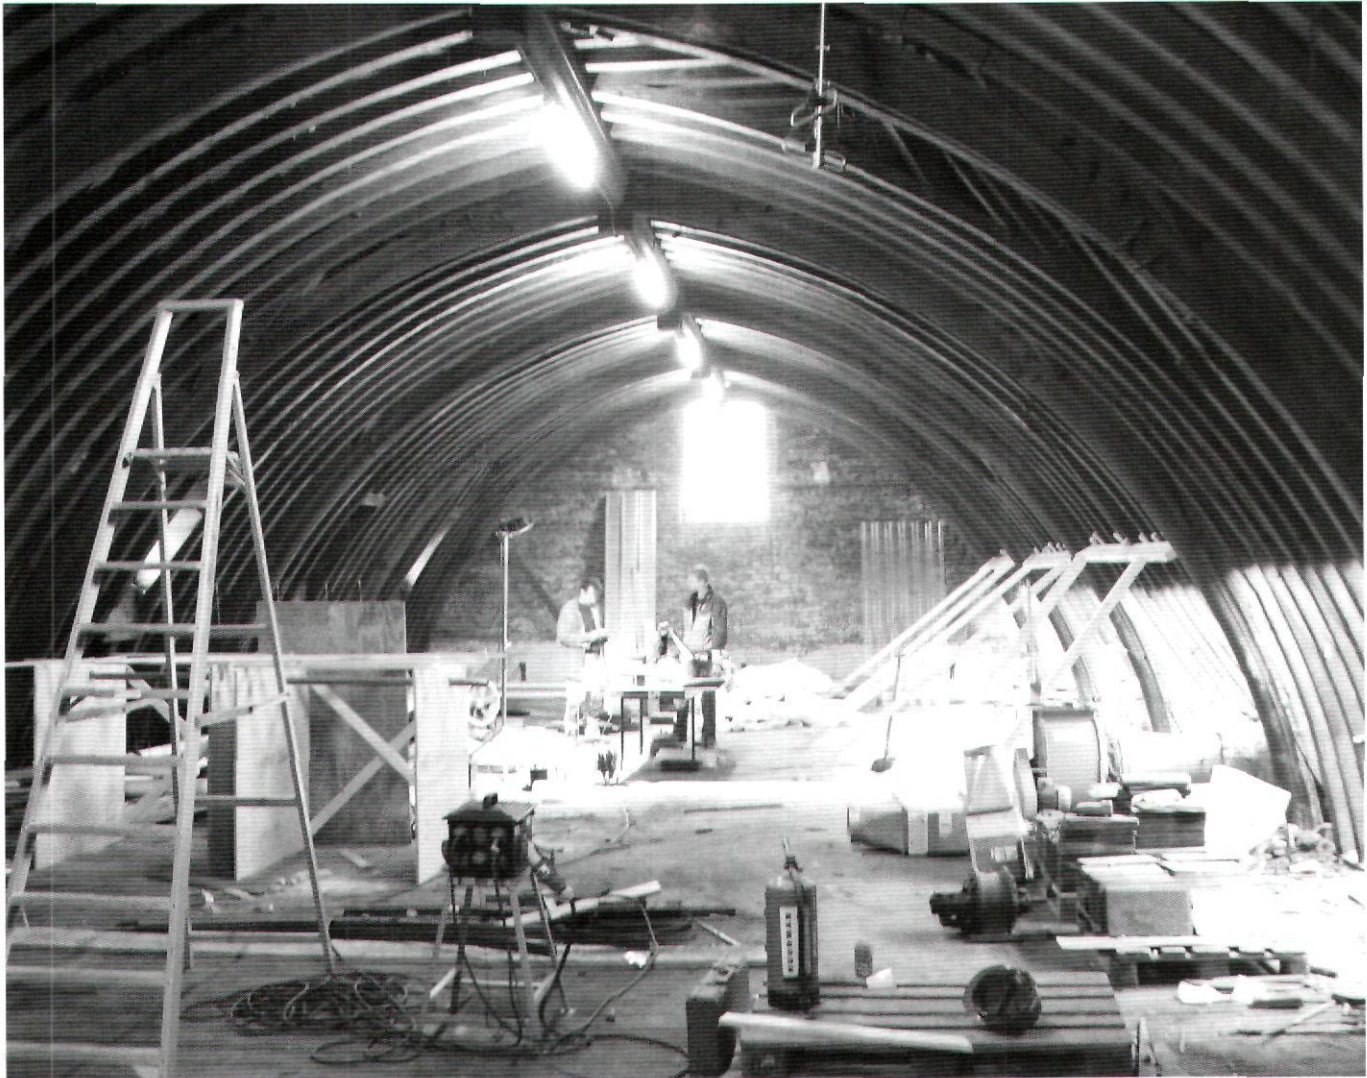
Afb. 11. Tongewelfconstructie op de voormalige kapel van de Witte Nonnen (Dominicanessen) in Leiden, thans Academiegebouw van de Universiteit Leiden herbouwd na brand in 1616 (foto auteur, 15.12.2006)

Bovenin het Leidse Academiegebouw bevindt zich een kapconstructie met gewelfribben ter plaatse van de spanten, bedoeld om er een houten tongewelf van te maken en uitgevoerd in zeer fijn eikenhout met overal pen-en-gatverbindingen (afb. 11). Zo'n kap hoort onlosmakelijk bij een kloosterkapel waarmee het hier begonnen is. Toch weten we uit de bronnen dat het om volledige nieuwbouw gaat, kort na een brand van 1616.²⁶ Net als in Kampen staan hier en daar –maar niet erg opvallend– gehakte telmerken, die jonger zijn dan de gesneden exemplaren. Onder de zoldervloer, in de noordoostelijke hoek van het Academiegebouw, bevinden zich boven

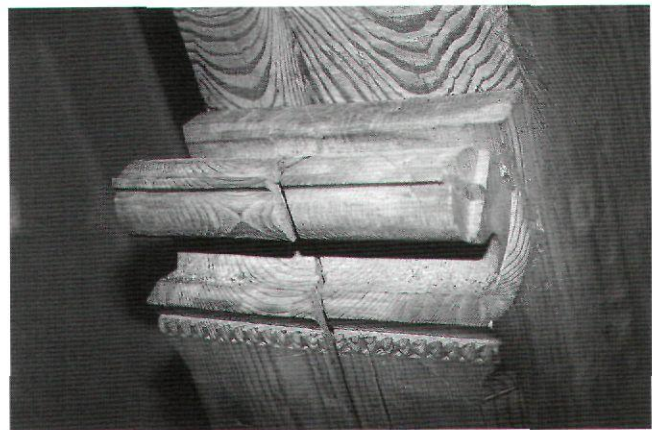
Afb. 12. Academiegebouw Universiteit Leiden, gotisch sleutelstuk van grenenhout, in 1616 aangebracht onder de zoldervloer, boven de Senaatskamer (foto auteur 2004)

het getoogde plafond van de Senaatskamer enkele onbehandelde 'gotische' sleutelstukken van grenen (afb. 12), een houtsoort die voor deze doeleinden pas vanaf het begin van de 17de eeuw werd toegepast. Hier verloochent de tijd zich voor de kenner tenminste niet.
