# Kasteelruïnes en reconstructies

## Een analyse van de herbouw van Nederhemert<sup>1</sup>

Charlotte van Emstede

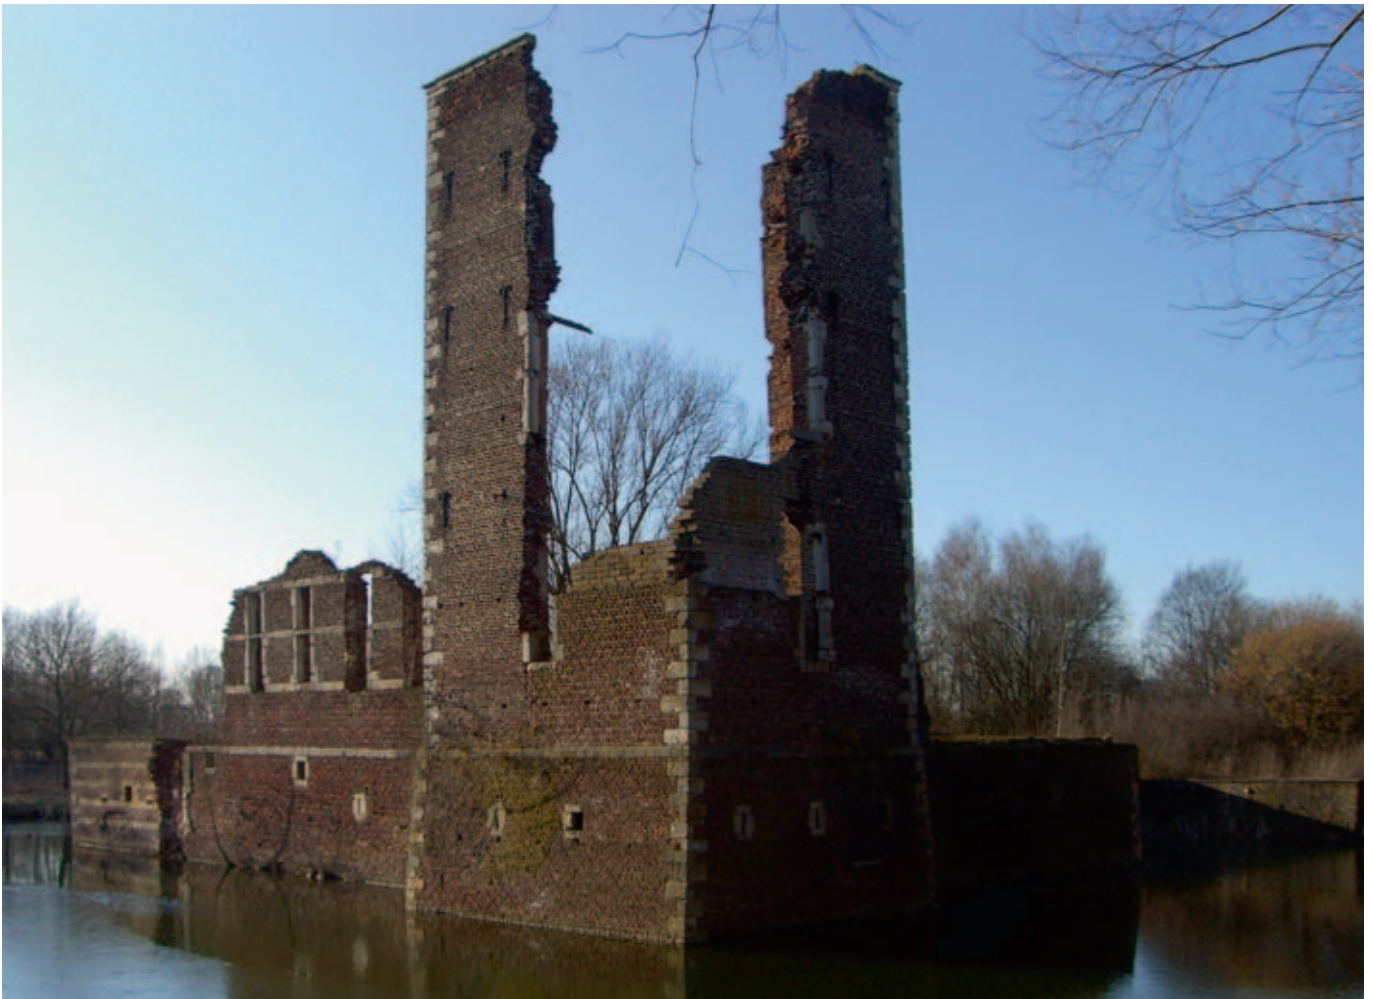
Afb. 1 Kasteel Schaesberg wacht op ‘wetenschappelijk verantwoorde’ herbouw (Landgraaf, maart 2010)

Op 26 januari 2010 kregen de gemeenteraadsleden van het Limburgse Landgraaf uitleg over de herbouwplannen van kasteel Schaesberg. In het kader van de *Strategienota 2005-2015 Groeten uit Landgraaf* zal het kasteel, dat in 1965 bijna volledig afbrandde, “op een traditionele, ambachtelijke en weten-

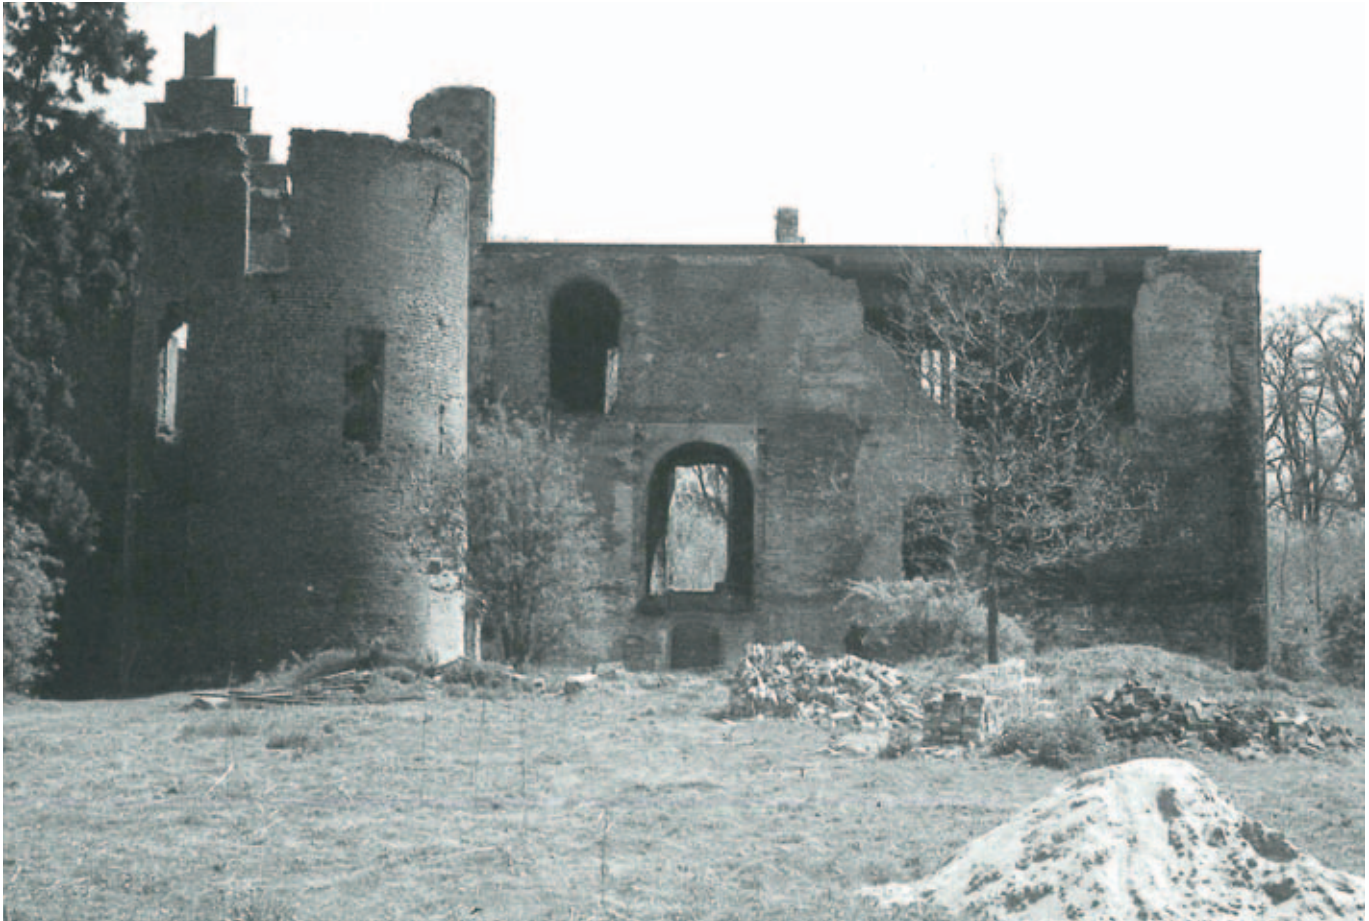
*Afb. 2 De voorzijde van kasteel Nederhemert in 1966, nadat de traptoren was ingestort en daarmee een deel van de voorgevel en de ronde toren had meegenomen (foto R. Faber, in J.C. Bierens de Haan en W. Kramer, Kasteel Nederhemert: een eeuwenlang bestaan, Zwolle: Waanders 2005, 43)*

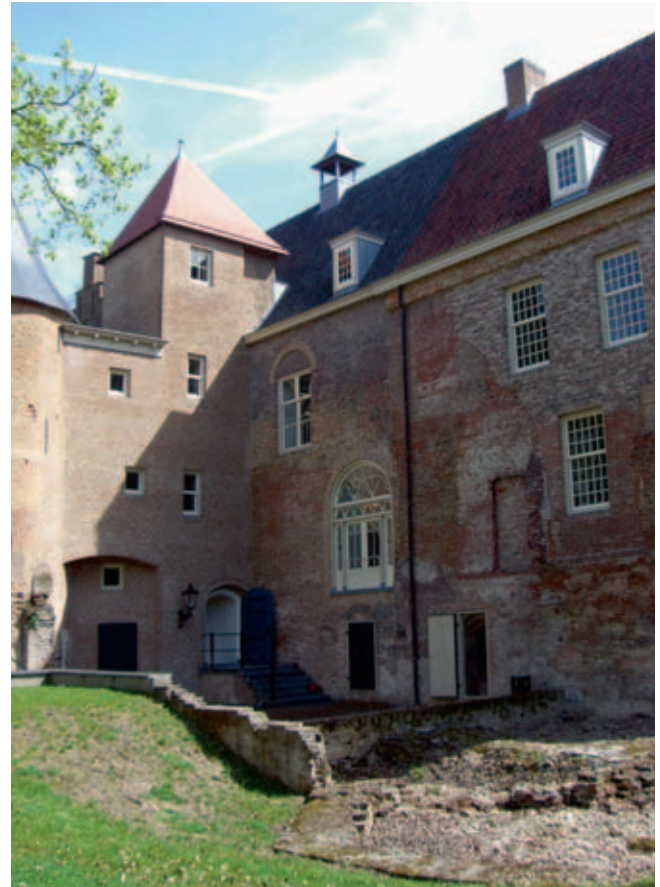
*Afb. 3 De huidige voorgevel draagt de sporen van het vroegere gebruik als achtergevel en binnenmuur. De hoofdingang is in de traptoren gesitueerd (Kasteel Nederhemert, Nederhemert-Zuid, april 2008)*

een binnenplaats geworden en werd in de 15<sup>de</sup> eeuw, toen de hoofdingang naar de westzijde van het kasteel werd verplaatst, gepromoveerd tot voorgevel. Aan het begin van de 19<sup>de</sup> eeuw werd de binnenplaats bebouwd en de voorgevel werd nu een binnenmuur. Deze situatie bleef voortbestaan, totdat kort na de brand de 19<sup>de</sup>-eeuwse bebouwing wegens instortingsgevaar werd gesloopt. De oorspronkelijke achtergevel kwam hierbij weer vrij te liggen, maar droeg inmiddels ook de sporen van het gebruik als voorgevel en binnenmuur.

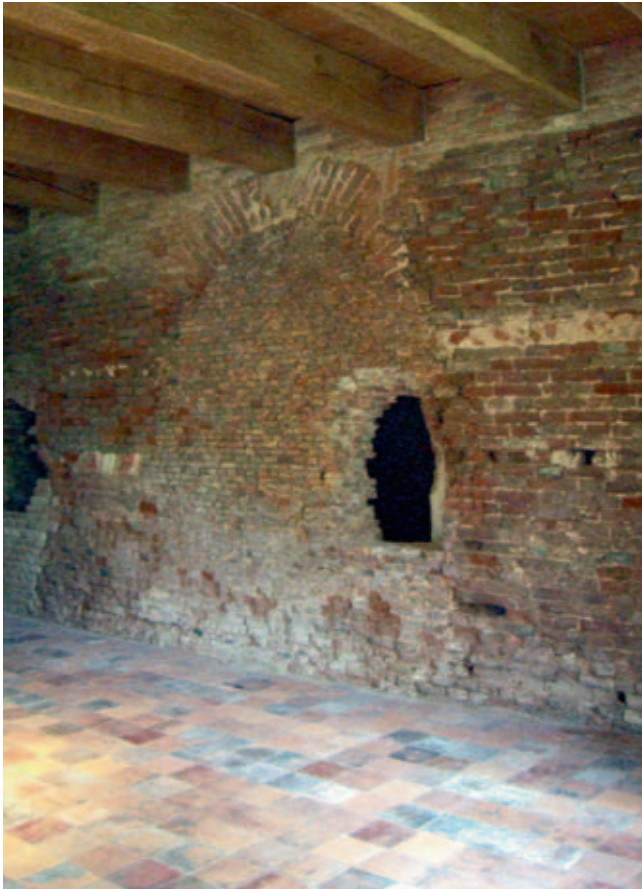
Afb. 4 De muren van de woontoren worden op de verschillende verdiepingen getekend door vele bouwsporen zoals die van de toegang tot een waterput, diverse gevelopeningen en kaarsnissen (Kasteel Nederhemert, Nederhemert-Zuid, april 2008)

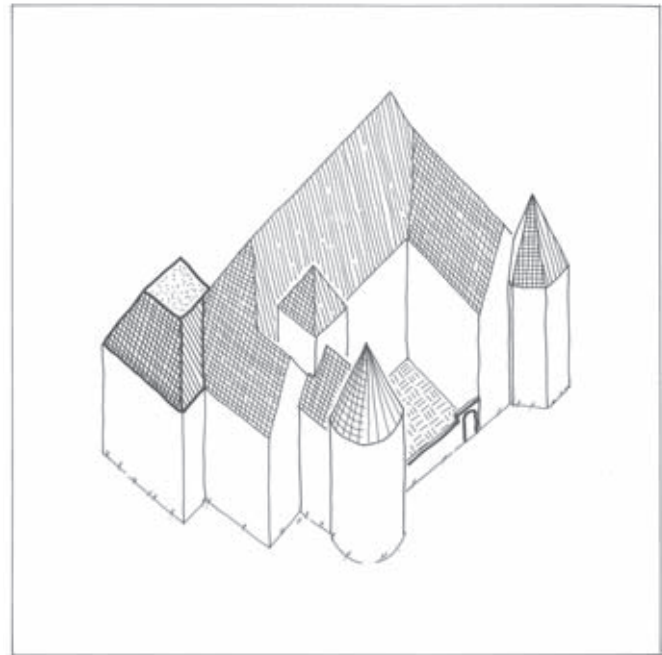
Bouwfase II

Afb. 5 Op basis van zijn bouwhistorisch onderzoek kon J. Kamphuis een reconstructie maken van de situatie van kasteel Nederhemert rond 1781, die de basis vormde voor de herbouw, met uitzondering van de zeshoekige toren, het daaraan verbonden bouwdeel en de 'tuinmuur' (J. Kamphuis, Kasteel Nederhemert : Een oriëntatie op de bouwgeschiedenis. Delft 1985, 303)

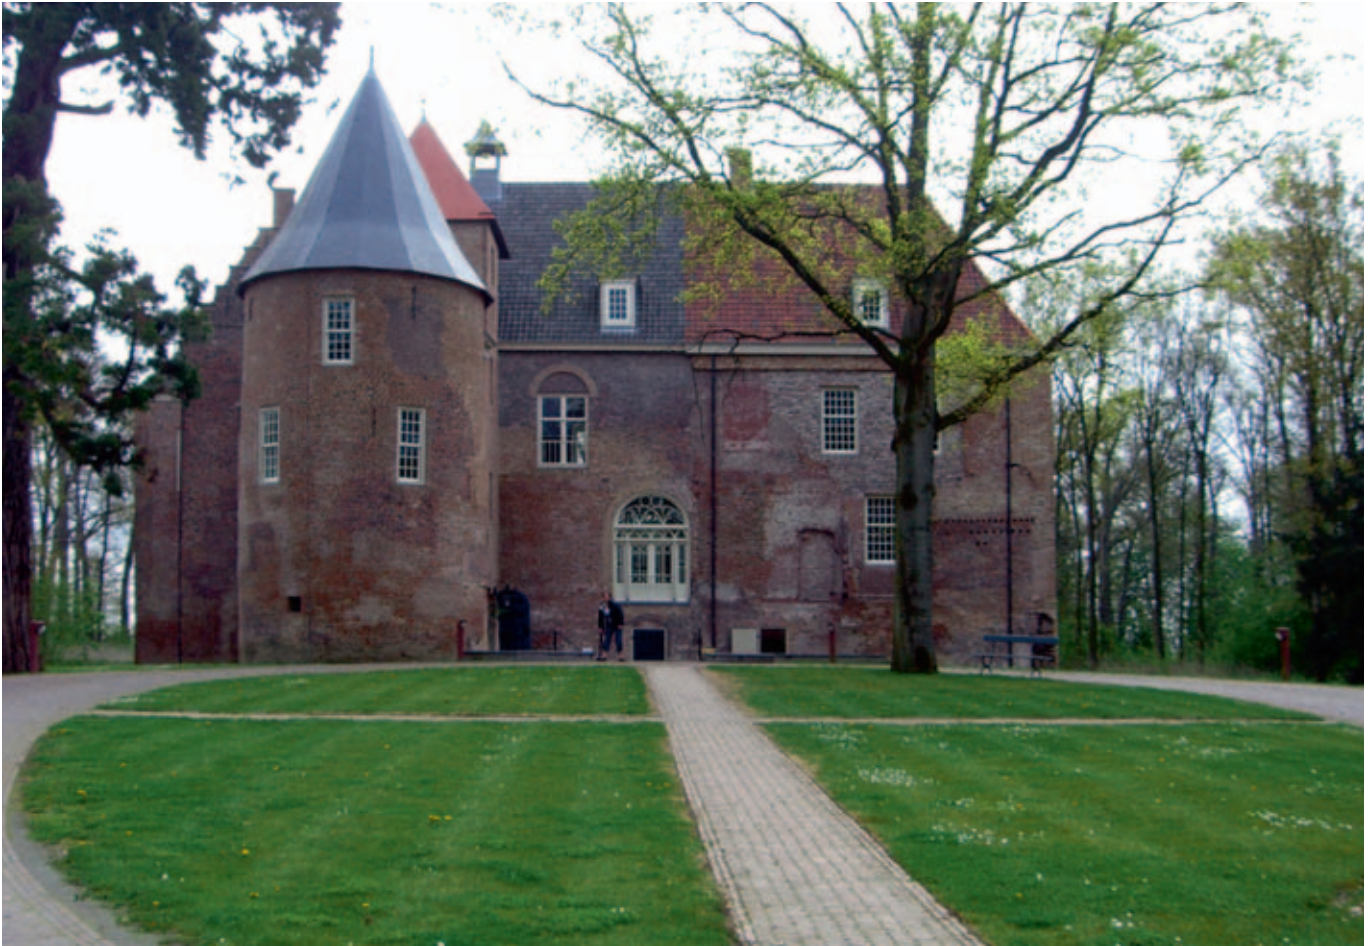
Afb. 6 Kasteel Nederhemert in herbouwde situatie (Nederhemert-Zuid, april 2008)

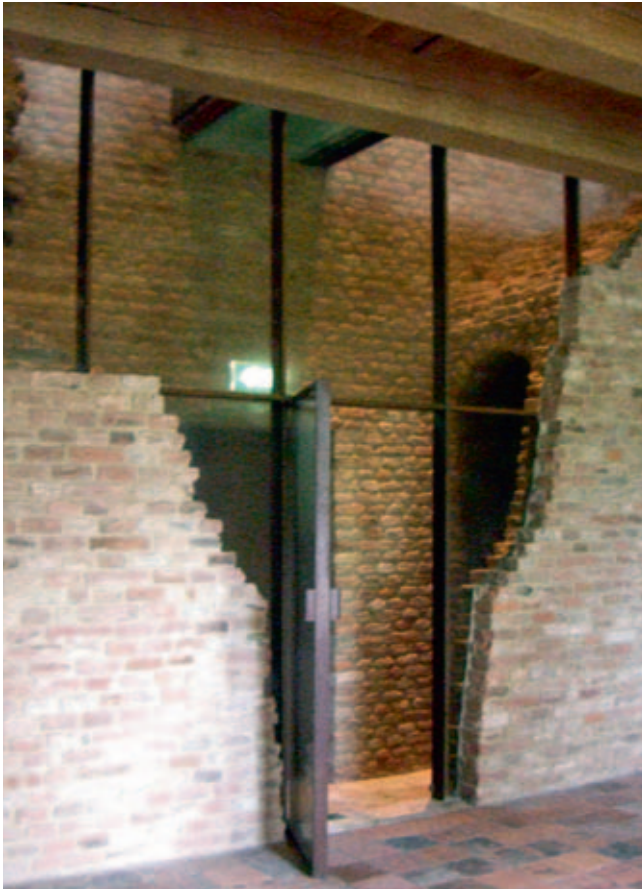
Afb. 7 Ter plaatse van de muurtrappen heeft de architect ervoor gekozen om het vervallen uiterlijk van de binnenmuren te behouden en het muurvlak in hedendaagse vormgeving en materialisering aan te vullen (Kasteel Nederhemert, Nederhemert-Zuid, april 2008)

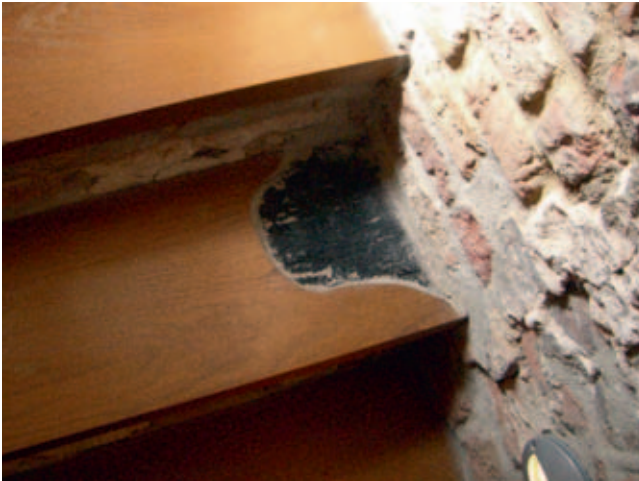
Afb. 8 Sommige van de verbrande traptreden zijn als herinnering aan de fatale brand behouden (Kasteel Nederhemert, Nederhemert-Zuid, april 2008)

In het geval van Nederhemert werd door de betrokkenen aan de ruïne geen symbolische betekenis toegekend. Omdat de vervallen staat het mogelijk had gemaakt om de bouwhistorische en archeologische waarde van het object te expliciteren, konden de bouwhistoricus en de overige deskundigen betrokken bij het beraad uit 1991 daarom wel leven met consolidatie van de ruïne. De SVGK en de deskundigen waren het er over eens dat Nederhemert geen ‘historische ruïne’ was, maar een slachtoffer van oorlogsgeweld. Voor de SVGK kon dat door middel van een restauratie worden vergolden. Van de voor consolidatie benodigde maatregelen en door de bouwhistorische wetenschap onderbouwde reconstructie op papier was het in hun ogen dan ook nog maar een kleine stap naar daadwerkelijke herbouw. Daarna zou niet alleen de beeld- en beleevingswaarde van het kasteel zijn hersteld, maar konden ook inkomsten worden gegenereerd om toekomstige instandhouding van dit monument zeker te stellen. De architect hechtte eraan om van de ruïne de vrijgekomen bouwsporen zichtbaar te houden en de oorzaak van verval, de brand, mee te nemen als een nieuwe historische laag in het herbouwde kasteel. Van het laatste getuigen zijn voorstellen om in het interieur niet alle muren aan te helen en op enkele plaatsen, zoals de trap, de brandschade zichtbaar te houden.

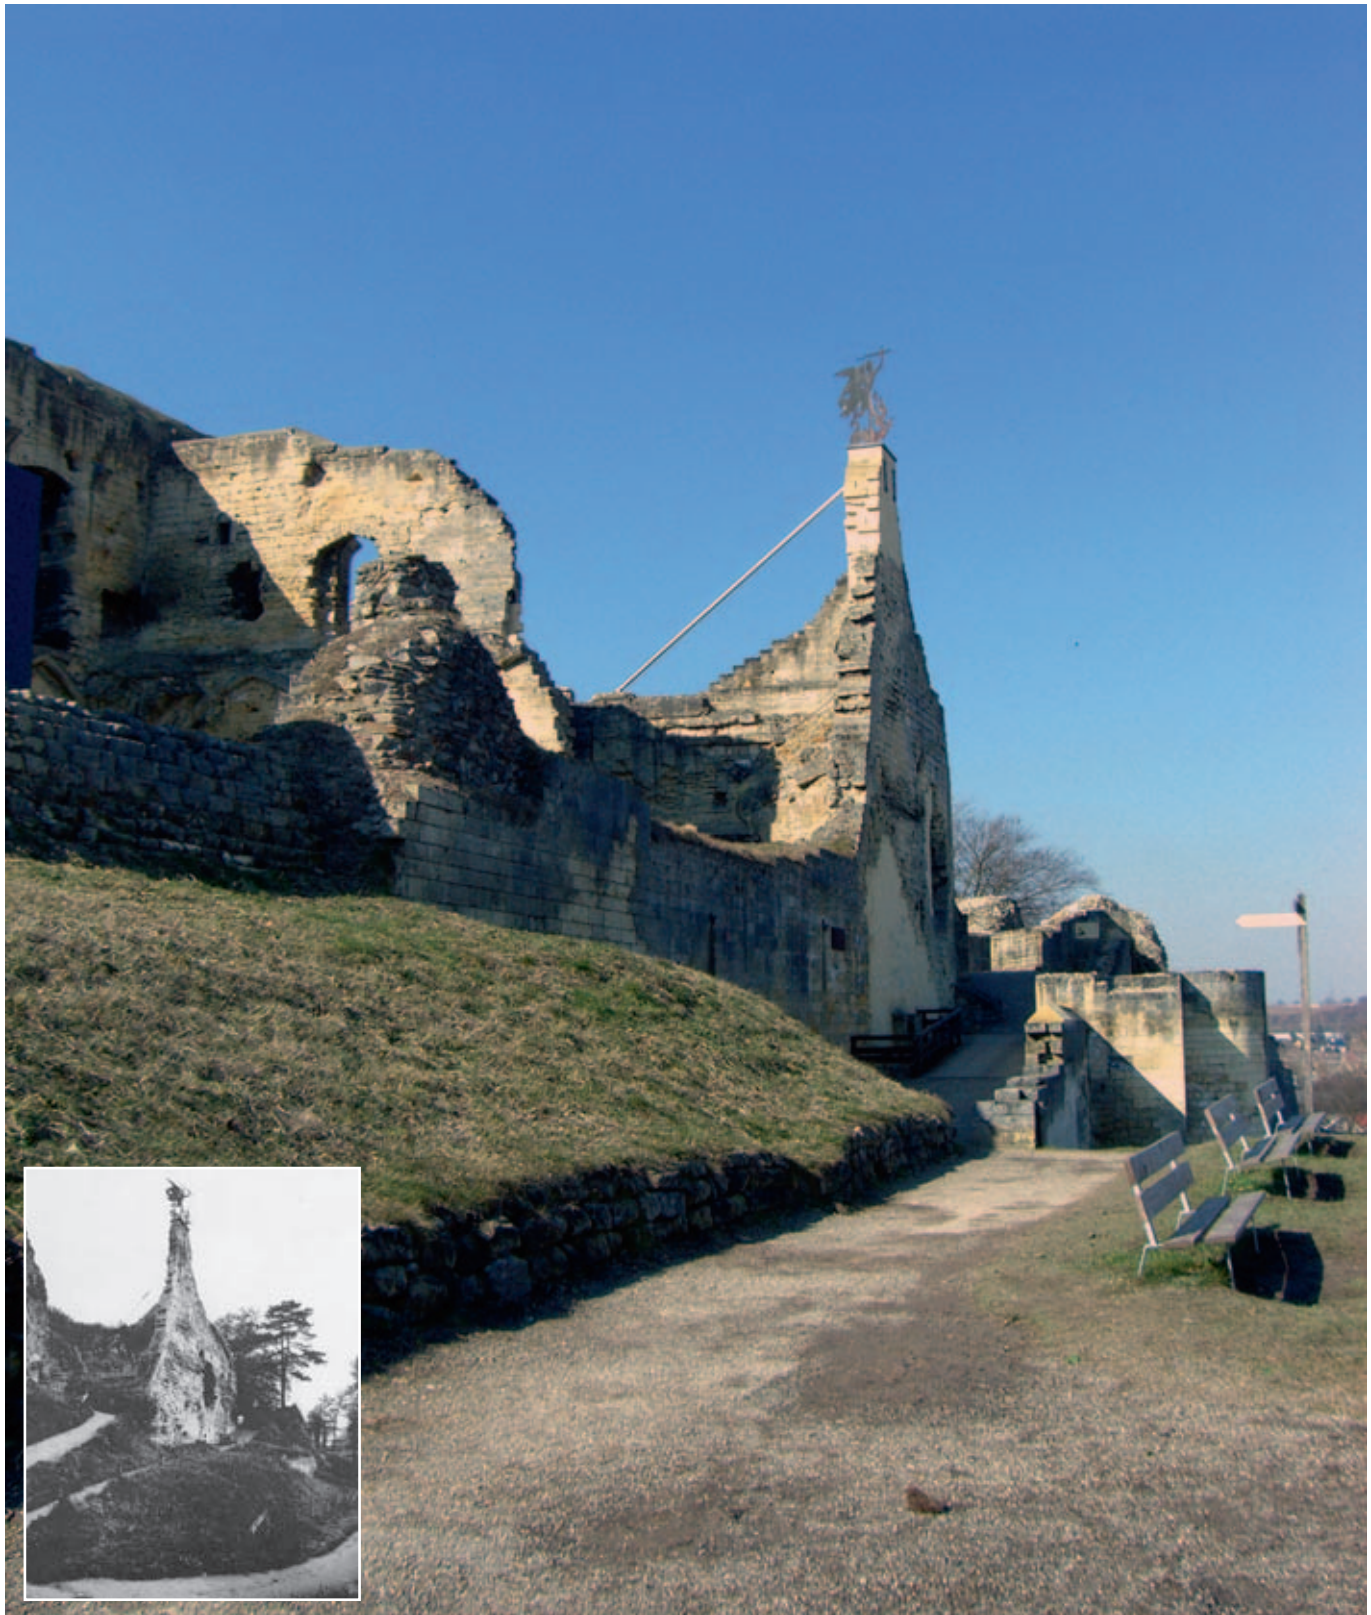
Afb. 9 Kasteel Valkenburg werd op 10 december 1672 verwoest en wordt sinds 1924 als een 'historische ruïne' beheerd door Stichting Kasteel van Valkenburg (Valkenburg a/d Geul, maart 2010). Inzet. Vóór recente consolidatie ca.1950 RCE (voor 1975)

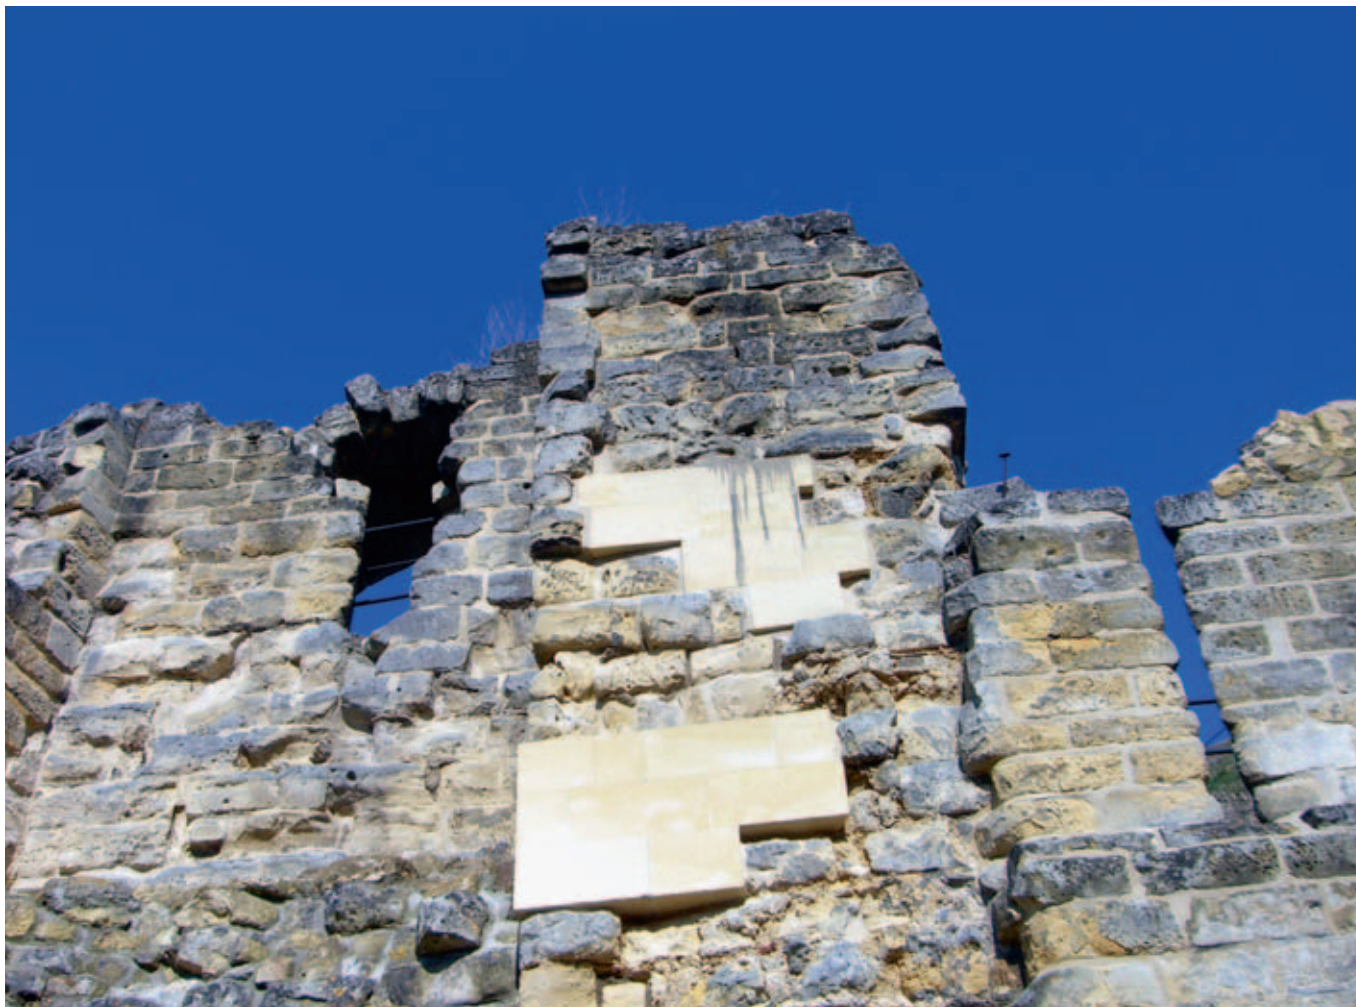
*Afb. 10 Een detail van de consolidatie van de ruïne van Valkenburg waaraan thans de laatste hand wordt gelegd (Valkenburg a/d Geul, maart 2010)*

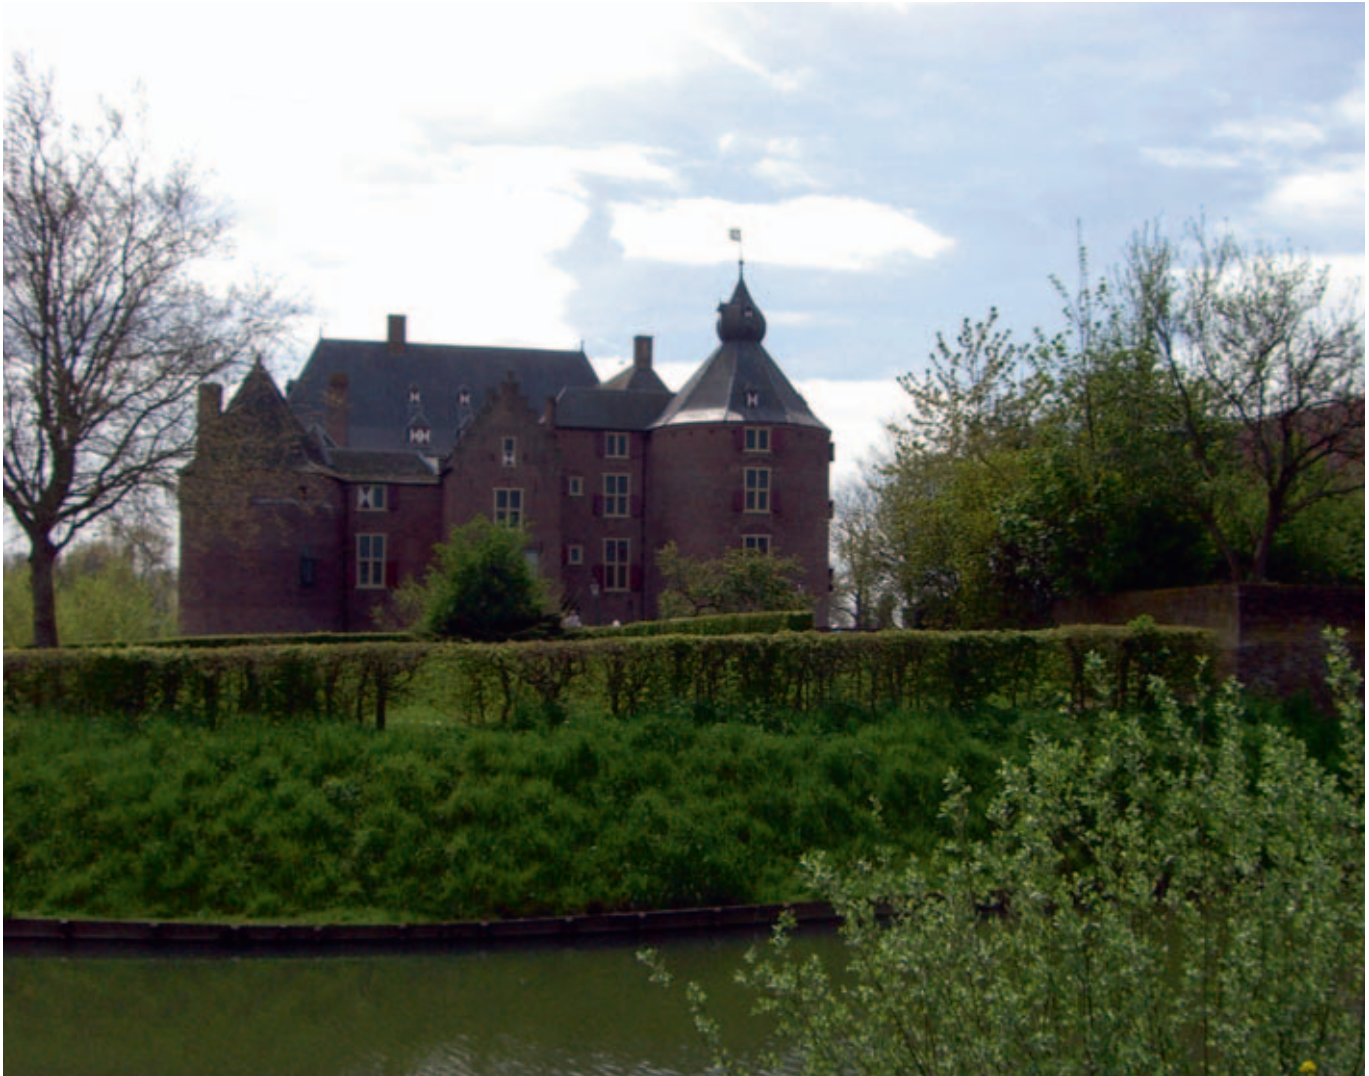
Afb. 11 Kasteel Ammersoyen, een voorbeeld van kasteelreconstructie uit 1974 (Ammerzoden, april 2008)

Vooraf in Gelderland, een provincie die zeer rijk aan kastelen is, nam de Stichting Vrienden der Geldersche Kasteelen na de oorlog veelvuldig het initiatief tot middeleeuwse aandoende kasteelreconstructies, waarvan die van Ammersoyen (1959-1975) en Doorwerth (1946-1983) het meest in het oog springen. Andere voorbeelden van reconstructie van kastelen na oorlogsschade zijn Doornenburg (1968), Wisch (1961) en Bingerden (1958). Het Huis te Hemmen werd volledig verwoest en daarvan werden alleen het park en de tuinen hersteld. Kasteel Nijenbeek is tot op heden niet hersteld.<sup>62</sup>
