De Schreierstoren van binnen en van buiten

Een van de laatste restanten van de Amsterdamse stadsommuring bouwhistorisch onderzocht

G. van Tussenbroek¹

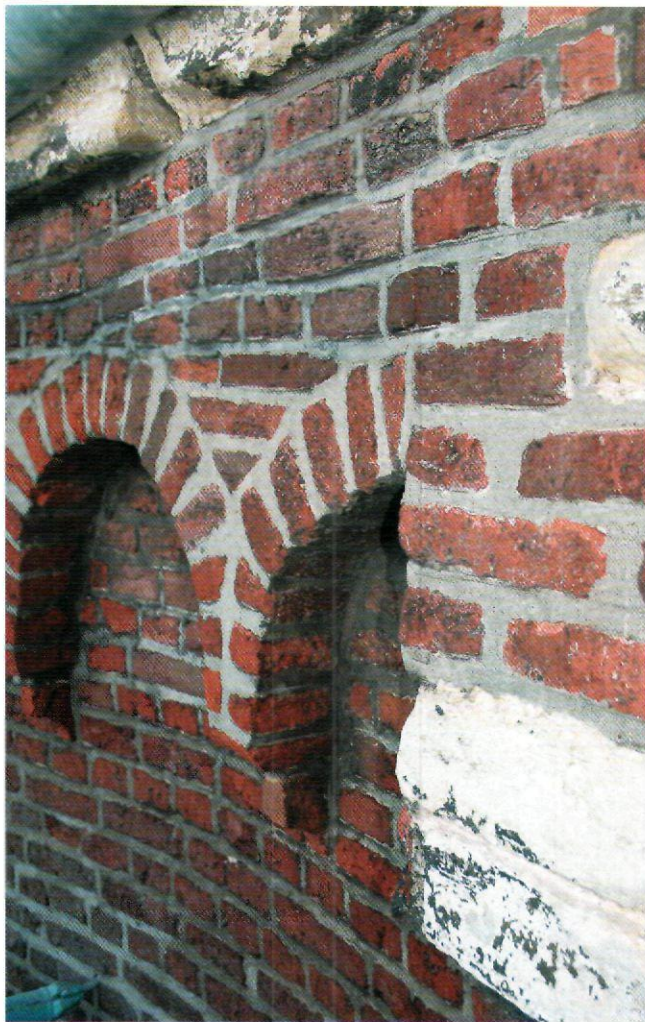
Afb. 6. Foto van horizontale correctie vanwege verzakking tijdens de bouw (BMA, Gabri van Tussenbroek)

Al tijdens het metselen lijken de bouwers met verzakkingen van de toren te kampen hebben gehad. Vooral aan de noordzijde is het muurwerk onregelmatig. Het zwenkt naar binnen en door middel van enkele lagen metselwerk van verlopende dikte (een varken) werd de scheefstand gecorrigeerd. In de eerste drie meter vanaf de noordwestelijke hoek, ter hoogte van het boogfries, is een verzakking van maar liefst 6,5 centimeter geconstateerd (afb. 6). Doordat de rechte muur aan de Geldersekaade enigszins naar binnen helt, loopt de toren naar boven taps toe, zodat men bovendien moest corrigeren voor het kleiner worden van de cirkel.¹⁵

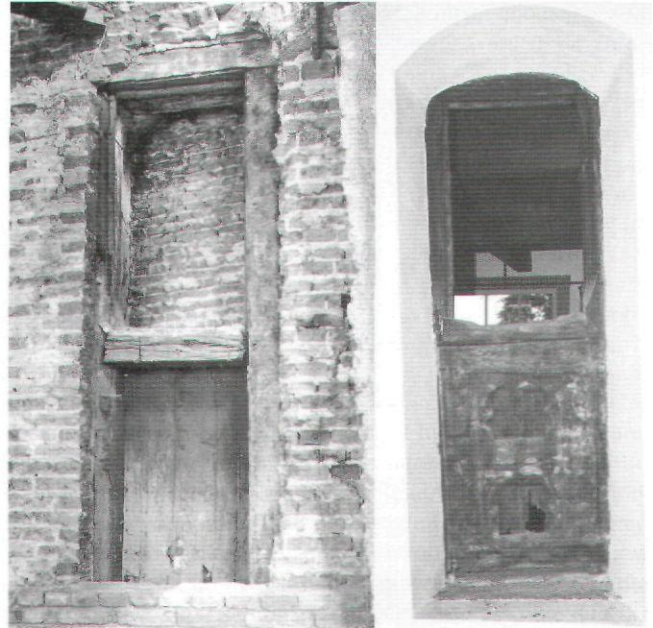
Afb. 19. Het houten kloosterkozijn dat tijdens de restauratie van de Schreierstoren tevoorschijn kwam. Buiten- en binnenzijde. Opname van september 1967 (BMA)

Nadat de havenmeester in 1960 uit de Schreierstoren was vertrokken en in 1963 de Prins Hendrikkade was verbreed⁵⁷, begon men in 1966 met een ingrijpende restauratie (afb. 17). Hierbij werden alle inbouwen verwijderd. De trans werd ontleisterd en van een nieuwe schil metselwerk aan de buitenzijde voorzien. De kantelen zijn niet teruggebouwd, omdat geen bouwsporen heeft aangetroffen die een aanknopng hadden kunnen vormen (afb. 18). Het recente bouwhistorische en archivalische onderzoek maakt duidelijk dat dit ook niet kon, omdat Abraham van der Hart in 1779 de gehele trans heeft afgebroken en in andere vorm heeft opgebouwd.⁵⁸ Een verrassende vondst die tijdens de restauratie tevoorschijn kwam, was een houten kloosterkozijn, dat op een onbekend moment is dichtgemetseld (afb. 19). Het venster dateert uit de bouwtijd en is waarschijnlijk een van de oudste vensters van Amsterdam. Zelfs het luik was behouden. Aan de binnenzijde is dit voorzien van een gotische vierpas.

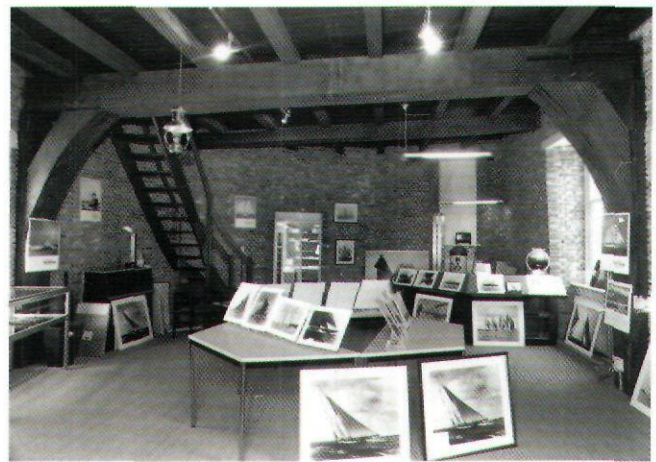
Afb. 20. De bovenverdieping van de Schreierstoren in 1993. De bakstenen schil en de houtconstructie dateren uit de jaren 1960. Foto Han van Gool (BMA)
