Oud-Amelisweerd, Doornroosje gerestaureerd

Nico van der Woude

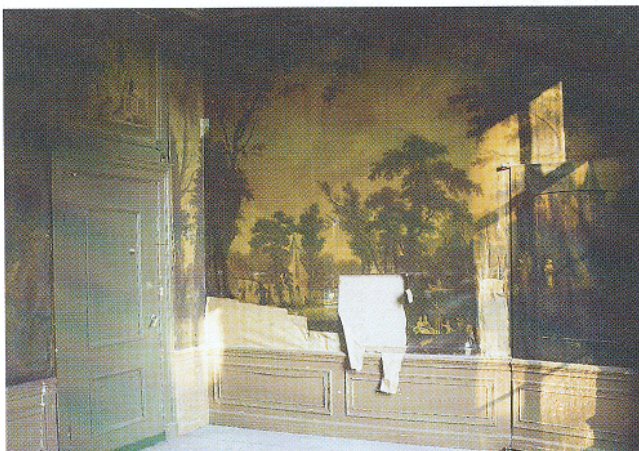
Afb. 3. De Oudhollandse kamer in 1993, voor de restauratie.

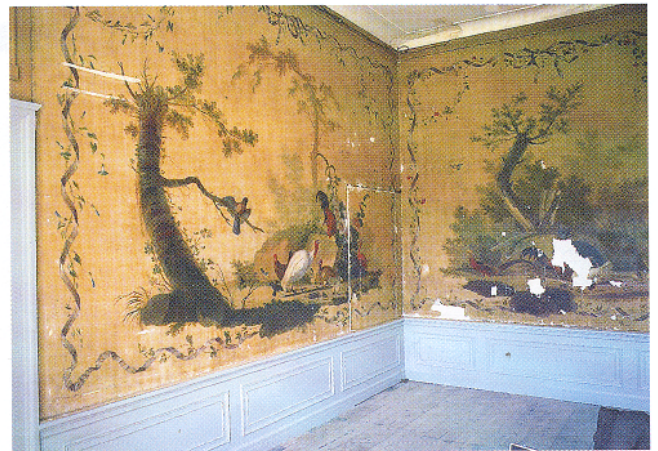
Afb. 4. De Fazantenkamer in 1997, tijdens de restauratie.

De beschilderde linnen wandbespanningen en drie bovendeurstukken, één in de Oudhollandse kamer en twee in de Fazantenkamer, waren toe aan een meer ingrijpende behandeling. Het linnen was zozeer verzwakt en beschadigd dat afname en restauratie in het restauratieatelier noodzakelijk was geworden. Ze werden in 1996 van de wanden genomen en in het SRAL-atelier in Rolduc bij Kerkrade hersteld. Eerst is de meest verveelde en sterk vergeelde vernis verwijderd. Hierbij is geprobeerd een patina op de behangsels te behouden en deze niet te schoon te maken. Patina is een zichtbaar verouderingseffect van een object en het is van belang om dit effect intact te laten om bij de andere interieuronderdelen aan te kunnen sluiten. Vervolgens is het linnen voorzien van een polyester steundoek aan de achterzijde. De gaten en scheuren werden hersteld en de lacunes werden met een gegrondeerd linnen ingezet. De grondering was echter niet op kleur gebracht waardoor de lacunes in de bespanningen zich storend in het beeldvlak aftekenden (zie afb. 4).

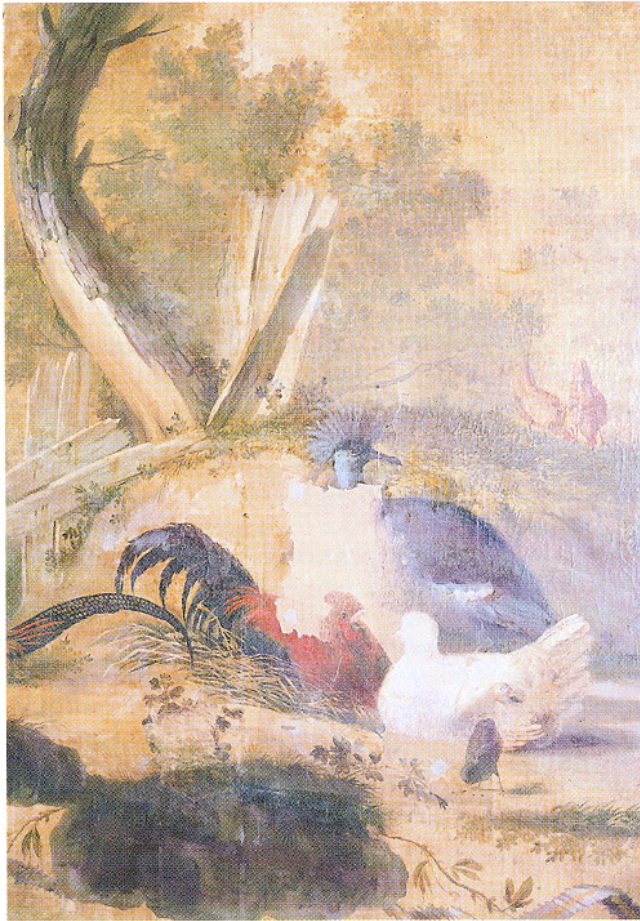
1. het intonen van de lacune in de omgevingskleur dat met een patinerings wordt 'verdoezeld' en aansluit bij de rest van het beschilderde behang,
2. een invulling in kleurvlakken waarbij de contouren van de vogels worden aangegeven,
3. het sluiten van de lacune in kleurtoetsen die met een penseel als fijne streepjes in verticale richting zijn aangebracht, waarbij vorm en dieptewerking in heldere en donkere tonen wordt hersteld (afb. 5),
4. een integrale retouche waarbij de voorstelling wordt gecompleteerd (afb. 6).

Afb. 5. Fazantenkamer: retoucheer-optie 3, kleurtoetsen van fijne penseelstreepjes in verticale richting.

De laatste optie is door de begeleidingscommissie zonder meer afgewezen. Men had vooral ethische bezwaren tegen deze vergaande retouche. Ook achtte men het niet juist twee kippen van de andere twee wandbespanningen te kopieëren. De kleurentoets-optie werd op afstand als positief beoordeeld omdat de schildering zich in het geheel van de behangsel-schildering goed invoegde. Men vond bij nadere beschouwing echter de afwijkende schildertechniek te dominant worden, en storend ten opzichte van het origineel. De tweede optie tekende zich eveneens te duidelijk als een nieuwe toevoeging af, de monochrome toon van de kleurvlakken en de harde contouren werden in tegenspraak gevonden met de sferische

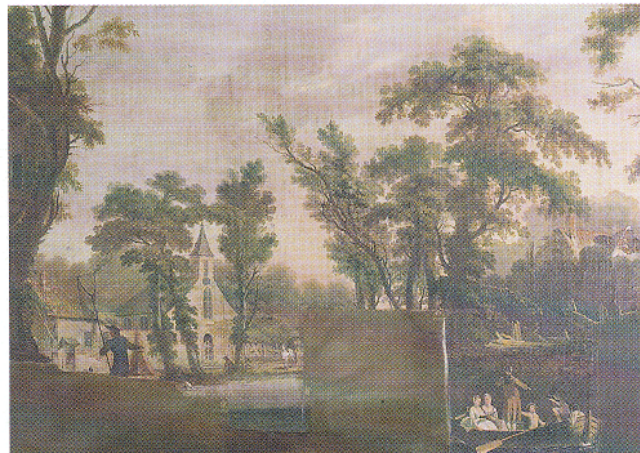
Afb. 7. Oudhollandse kamer: retoucheer-optie 1, de 'vlekkenoptie' in bruine olieverf glacerend opgezet.

1. een 'vlekken-optie', die in bruine olieverf glacerend is opgezet (afb. 7),
2. een schildering in een grove toets en met een beperkt kleurenpalet in bruine kleuren,
3. een meer formele reconstructie waarbij de compositie wordt nagebootst en aangevuld met een voorplan, middenplan, horizon en repoussoirs (afb. 8),
4. een integrale retouche met uitgewerkte detaillering in landschappelijke elementen.

Er kon niet volstaan worden met een monochrome kleur, noch het intonen naar de omgevingskleur of een 'vlekken-optie'. De eerste optie bleek onvoldoende, het storende element van de rechte beeldafsnijding werd weliswaar iets verdoezeld maar de vlek werd er niet kleiner door. Voor een overtuigende invulling van de lacune moest in ieder geval de compositie van de omringende, originele schildering een logische beëindiging krijgen. Het was lastig een keuze te maken uit de drie overgebleven opties vanwege het schetsmatige karakter en de grote onderlinge verschillen. Er is dan ook niet voor één bepaalde optie gekozen maar voor een combinatie van elementen uit de laatste drie opties. Tijdens de discussie hierover bleek hoe zinvol het was geweest de opties op folie te zetten. Bij het bereiken van consensus over de uit te voeren retouche, of beter gezegd de (in-)schildering, waren de folies bijzonder nuttig. Hierdoor konden de verschillende mogelijkheden beter met elkaar vergeleken en besproken worden. De folies en aanbevelingen samen dienden als leidraad bij het inschilderen.

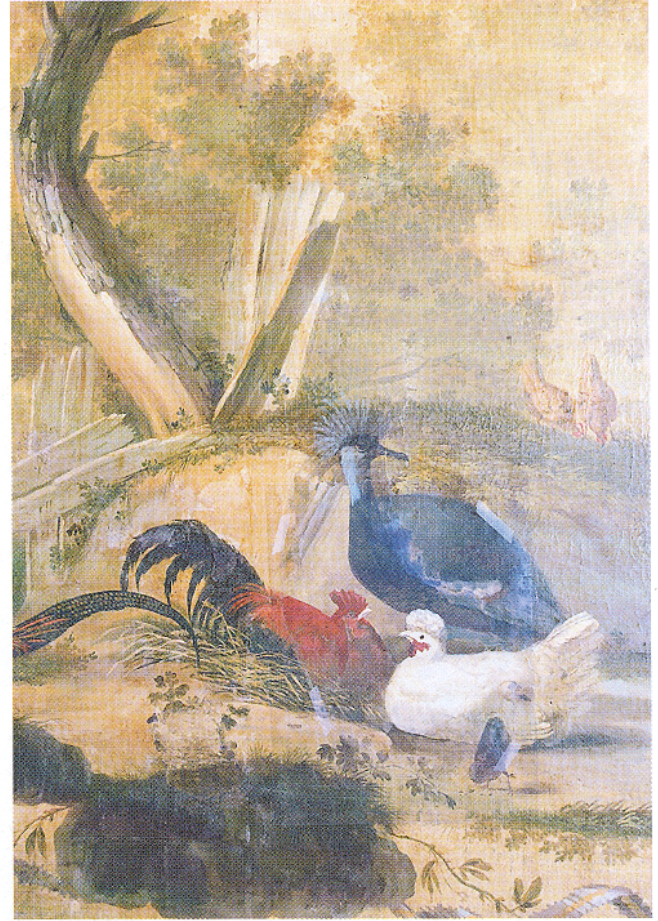
Afb. 6. Fazantenkamer: retoucheer-optie 4, integrale retouche waarbij de voorstelling wordt gecompleteerd.

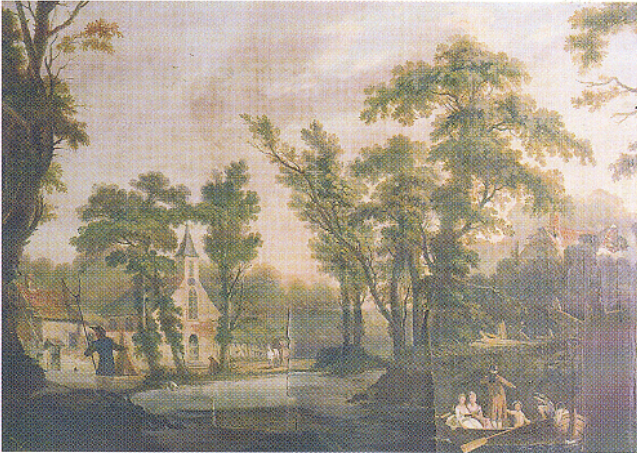
Afb. 8. Oudhollandse kamer: retoucheer-optie 3, formele reconstructie waarbij de compositie wordt nagebootst en aangevuld met een voorplan, middenplan, horizon en repoussoirs.

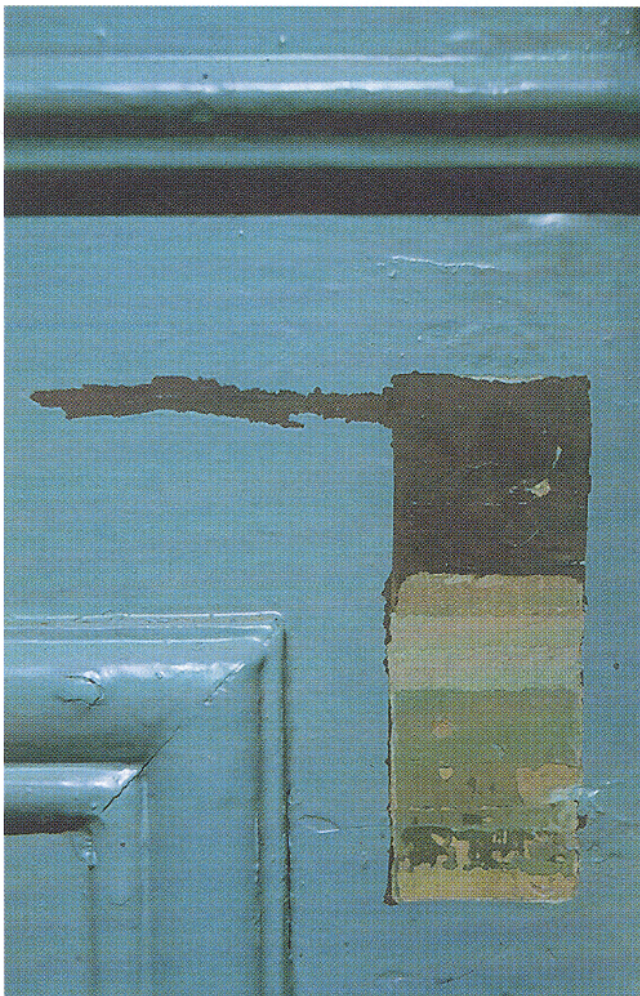
Afb. 10. Stratigrafie of kleurentrap van de verflagen op de lambrizing in de Oudhollandse kamer.

In 1993 is het reeds genoemde stratigrafisch onderzoek gedaan naar de afwerking van de betimmeringen. Om een overzicht te krijgen van de kleurontwikkeling in het interieur zijn in alle kamers op de begane grond kleurentrapjes van de verflagen gemaakt om de opbouw in de tijd zichtbaar te maken. Uit de resultaten van dit stratigrafische onderzoek op de lambrisering bleek dat de Fazantenkamer maar één keer in een andere kleurstelling is overschilderd. De oorspronkelijke kleurstelling van de Fazantenkamer is opmerkelijk, omdat die door een combinatie van twee verflagen wordt bepaald. De eerste lichtbruine of beige verflaag wordt niet volledig door de tweede lichtblauwe kleur laag afgedekt maar schemert daar doorheen (afb. 9). De transparantie wordt onder meer veroorzaakt door de staande niet-dekkende kwaststreek van de lichtblauwe verf. Het gebruik van doorschemerende gekleurde onderlagen is in de schilderkunst algemeen bekend en wordt toegepast om volume en dieptewerking aan bepaalde partijen te geven. Het doorschemer-effect geeft ook meer levendigheid aan de verflaag en accentueert de profileringen op de betimmering. Een differentiatie in de kleurstelling voor architectonische details is op de betimmeringen niet aangetroffen. Lambertus Simis zegt in zijn schildershandboek uit 1835 over het gebruiken van decoratieve schilderijen en doorschijnende verflagen in interieurs tussen 1776-1780 het volgende: 'De kamers werden elk eene bijzondere lichte kleur gegeven, en alle botsingen, lijsten, benevens alles wat men met licht of donker plagt uit te monstren, te hoogen, of te diepen, moest

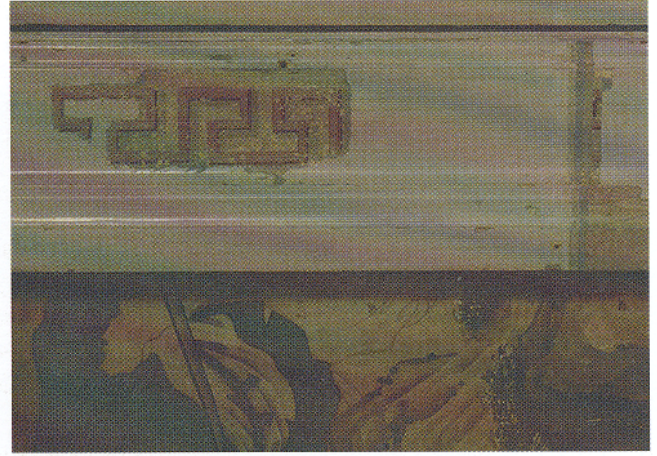
Afb. 12. Vrijgelegde chinoiserie schildering op de kamerbetimmering, rechter deur en deurkozijn noordwand Chinese Salon.
