BULLETIN KNOB

Jaargang 100, 2001, nummer 6

De klokkentoren op het kerkhof

Bouwhistorisch onderzoek van de restanten van een laat-middeleeuwse klokkentoren bij de N.H. Kerk in 's-Heerenberg

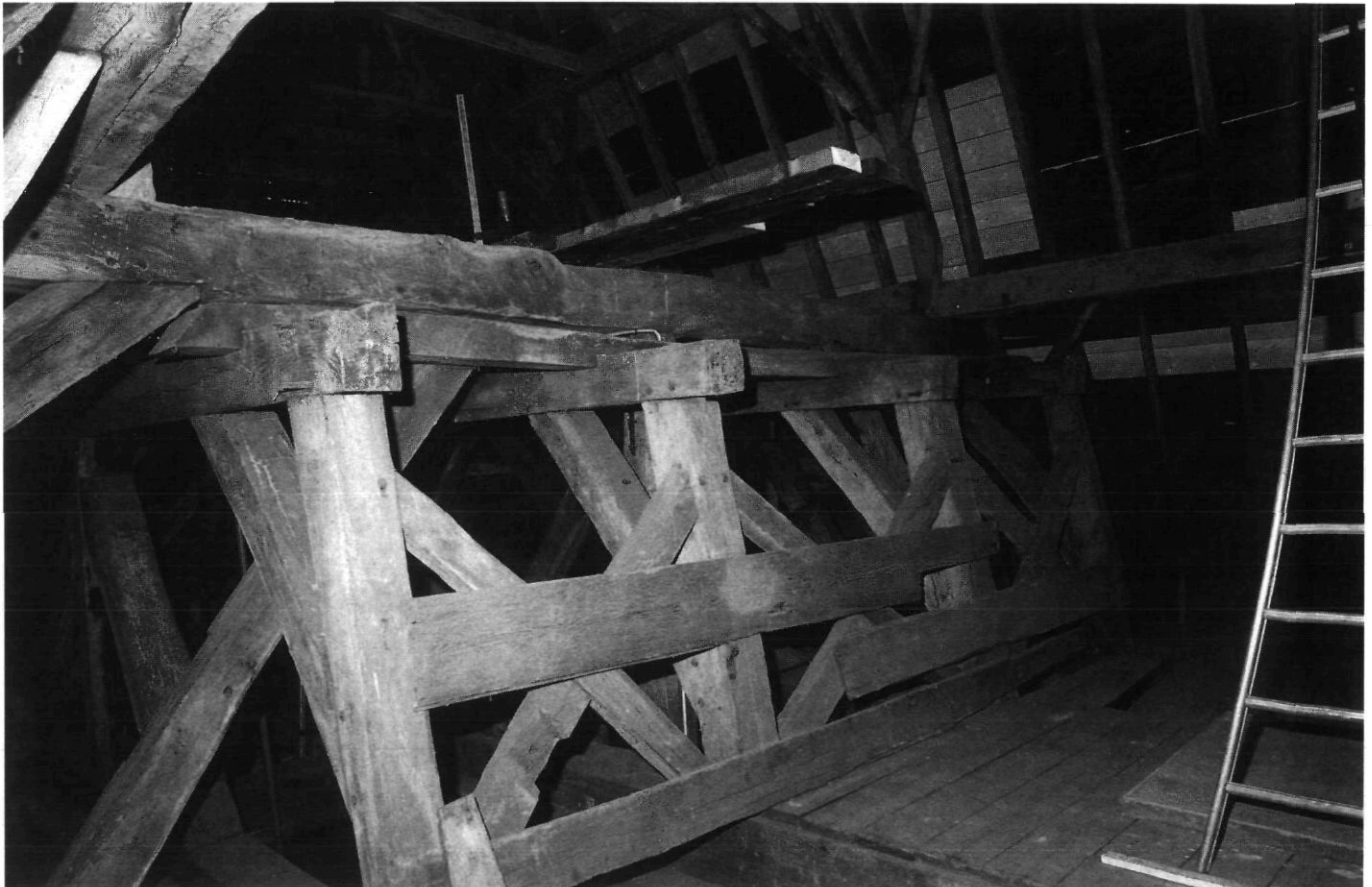
Afb. 2. Overzicht van de klokkenstoel in de kap van de kerk.

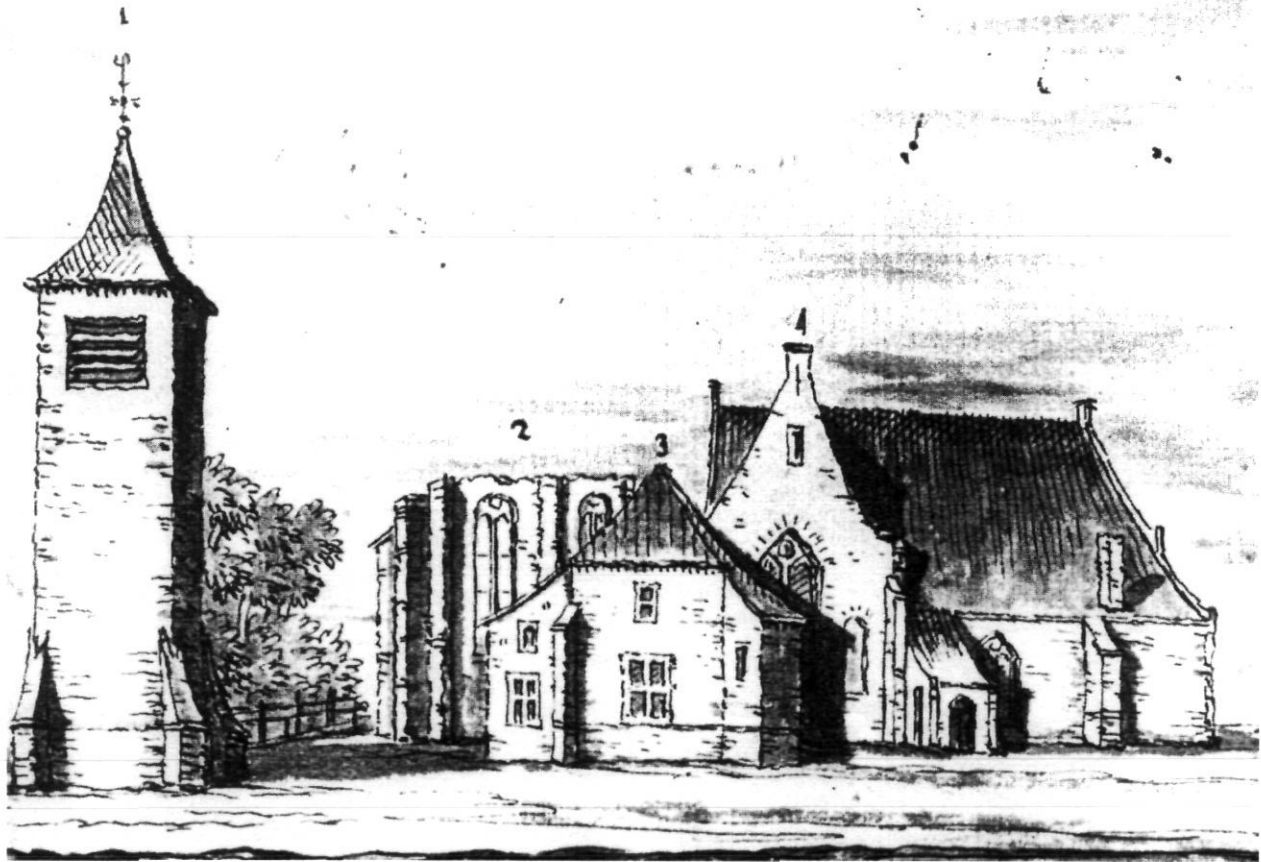
Afb. 3. Maximiliaan de Raet naar D. Thielemans, 1720. Overzicht vanuit het noorden op klokkentoren en kerk. Het koor van de kerk is op de afbeelding niet meer gebruikt en als ruïne weergegeven.

1743, waarvan twee van beroemde 18^{de}-eeuwse tekenaars, Cornelis Pronk (1731) en Jan de Beijer (1743). Van beide tekenaars is bekend dat zij door het land hebben gereisd om stads- en dorpsgezichten in tekening vast te leggen. Ongetwijfeld hebben zij 's-Heerenberg bezocht en ter plekke getekend. De derde tekening, uit 1720 van Maximiliaan de Raet, is gemaakt naar een tekening van D. Thielemans (afb. 3).

daarvan op onderdelen af. De toren versmalt niet en heeft een eenvoudig piramidedak. Uit de op de zolder van de kerk bewaard gebleven stijlen van de klokkentoren blijkt zonneklaar dat deze taps toeliep. Zoals ook uit de hele opzet van de tekening blijkt, was De Raet duidelijk een minder geroutineerd tekenaar dan zijn beide kunstbroeders en waarschijnlijk kende hij de situatie niet uit eigen waarneming. Naast het fout getekende verloop van de torenromp blijft eigenlijk als enige verschil de vorm van het dak. Mogelijk werd de vorm hier door De Raet versimpeld maar het is zeker ook niet uit te sluiten dat de klokkentoren tussen 1720 en 1731 een andere dakvorm kreeg.

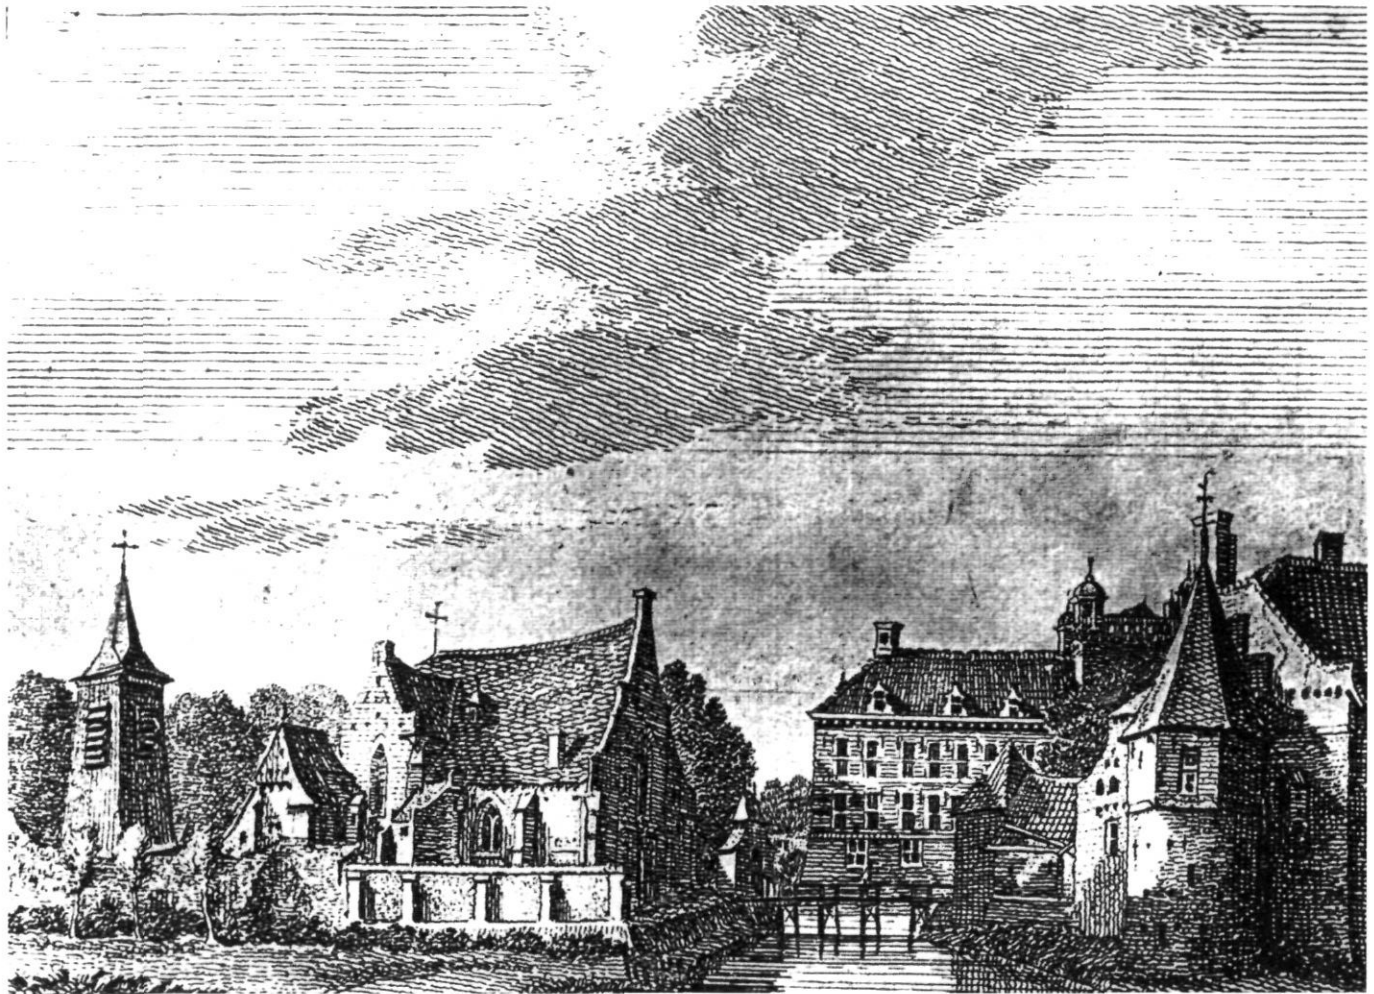
Afb. 4. Jan de Beijer, 1743. Detail van een prent met daarop de kerk met de klokkentoren vanuit het noordwesten gezien. Rechts op de achtergrond nog een deel van het kasteel.

Een belangrijke bron van informatie is een afbeelding van de kerk uit 1743 van Jan de Beijer (zie afb. 4).² Hierop is de klokkentoren nog in volle glorie te zien naast de kerk. In dat jaar was de klokkenstoel op de kerkzolder klaarblijkelijk nog niet gebouwd en hingen de klokken dus nog in de toren op het kerkhof. Op de stijlen van de klokkenstoel troffen echter we allerhande 'grafitti' aan: ingekraste namen en initialen waarvan sommige met jaartallen, waaronder van ruim vóór 1743, zoals 1717 en 1696. Deze grafitti staat vrijwel altijd helemaal onder op de stijlen, op enkele decimeters boven onderregels. En dat is merkwaardig. Dit soort inscripties wordt vaak uit verveling of balorigheid aangebracht, maar dan wel op borst- of ooghoogte. Terwijl de daders in de huidige situatie op een ladder hadden moeten staan. Een verklaring zou kunnen zijn dat de klokkenstoel uit sloophout was opgebouwd en dat de inkrassingen bij een eerder gebruik hoorden. Maar dat was duidelijk niet het geval. Eigenlijk kon maar één conclusie worden getrokken: de klokkenstoel maakte deel uit van de oorspronkelijke klokkentoren en werd later, na de sloop van de toren, naar de kerkzolder verplaatst. Hij werd toen aan de onderzijde circa anderhalve meter ingekort omdat hij anders niet tussen de bestaande kapebinten van de

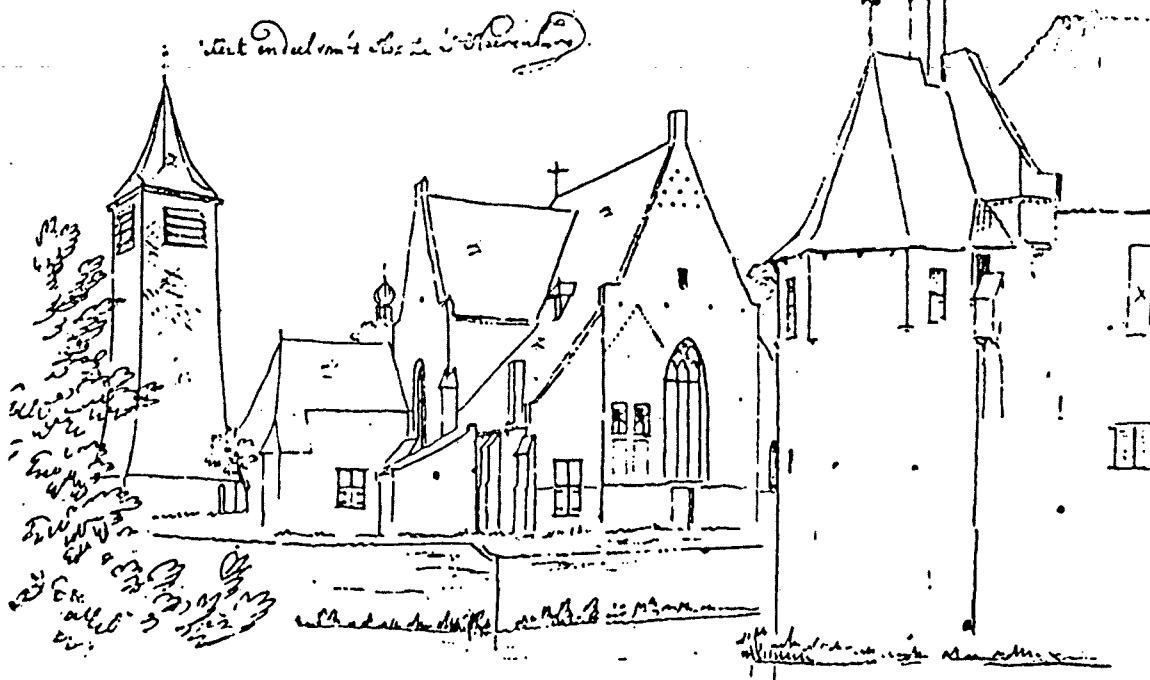
Afb. 5. Cornelis Pronk, 1731. Kerk en klokkentoren vanuit het westen gezien, rechts op de voorgrond nog een deel van het kasteel.

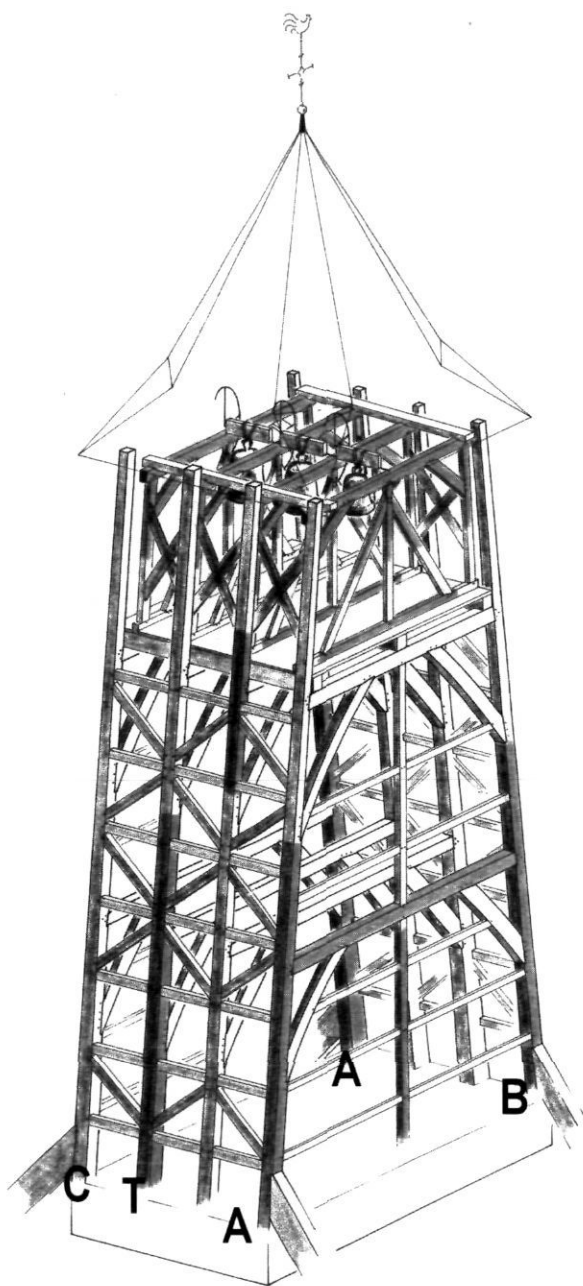
Afb. 6. De reconstructie van de klokkentoren van 's-Heerenberg uit 1496 met daarop gearceerd aangegeven welke onderdelen hergebruikt op de zolder van de Nederlands hervormde kerk werden aangetroffen. De positie van enkele onderdelen is niet zeker, zoals die van de tussenbalk, de middenstijl en de twee onderregels van de klokkenstoel. Zo is van de tussenbalk zeker dat het een tussenbalk is, maar niet welke (tek. Peter Boer, Bureau Lantschap).

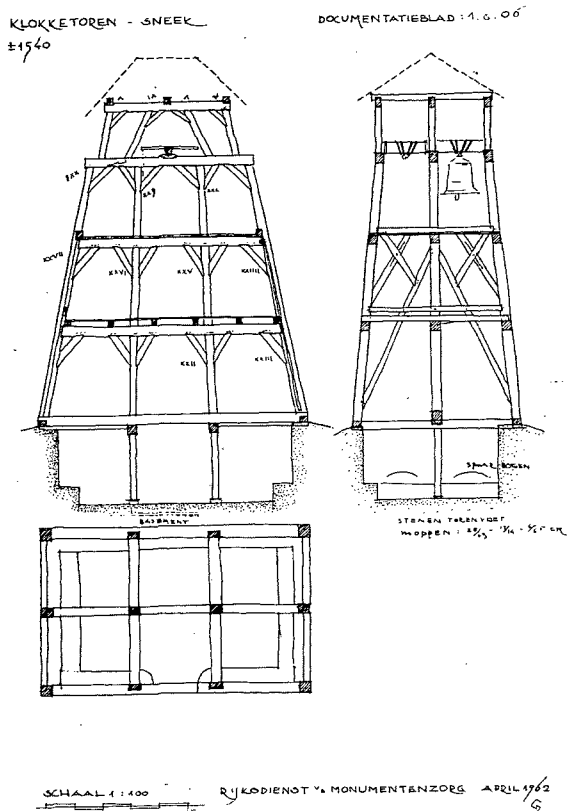
Afb. 8. Documentatieblad uit 1962 met doorsneden over de klokketoren in Sneek (RDMZ Zeist).

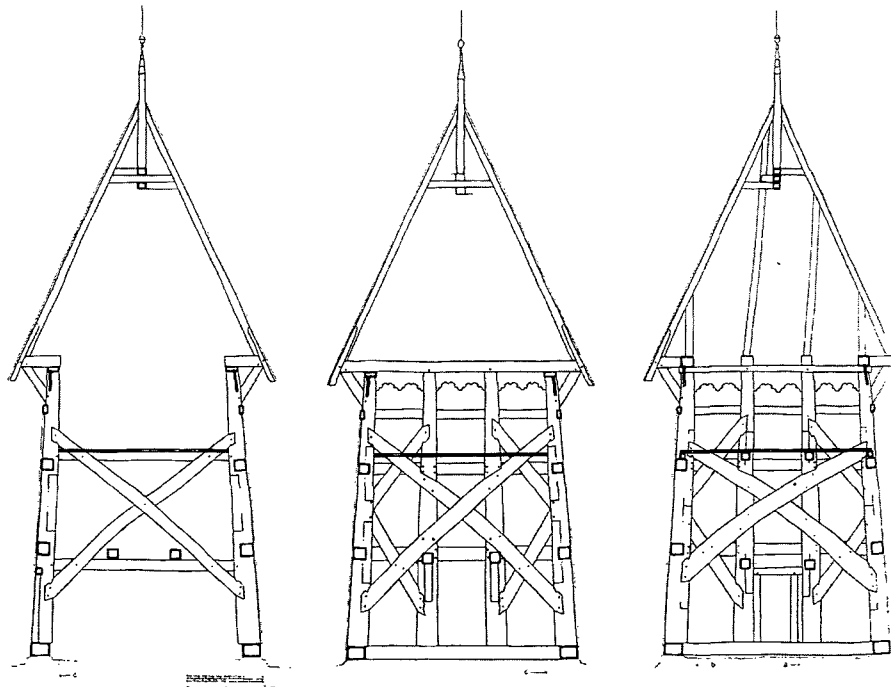
Afb. 9. De klokkentoren van Norderbarup in Schleswig. Gebouwd vóór 1500 (naar Bedal).

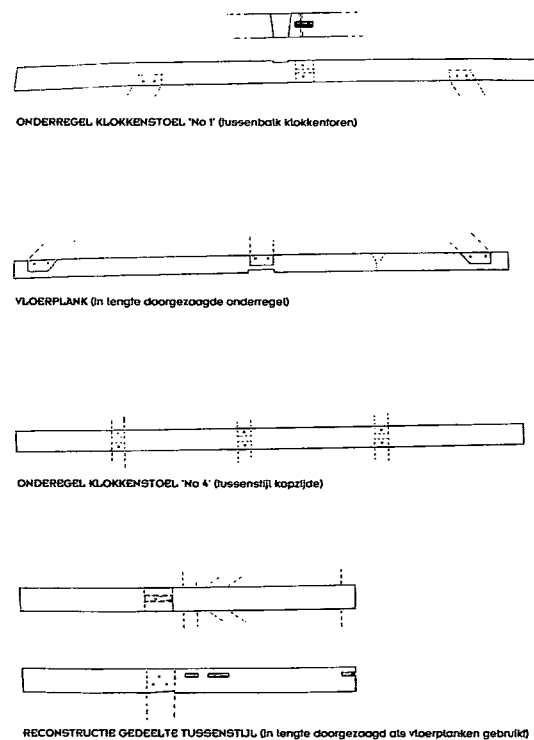
Opmeting van twee onderregels van de klokkenstoel en twee vloerplanken die oorspronkelijk onderdeel uitmaakten van de klokkentoren (tek. Peter Boer, Bureau Lantschap).

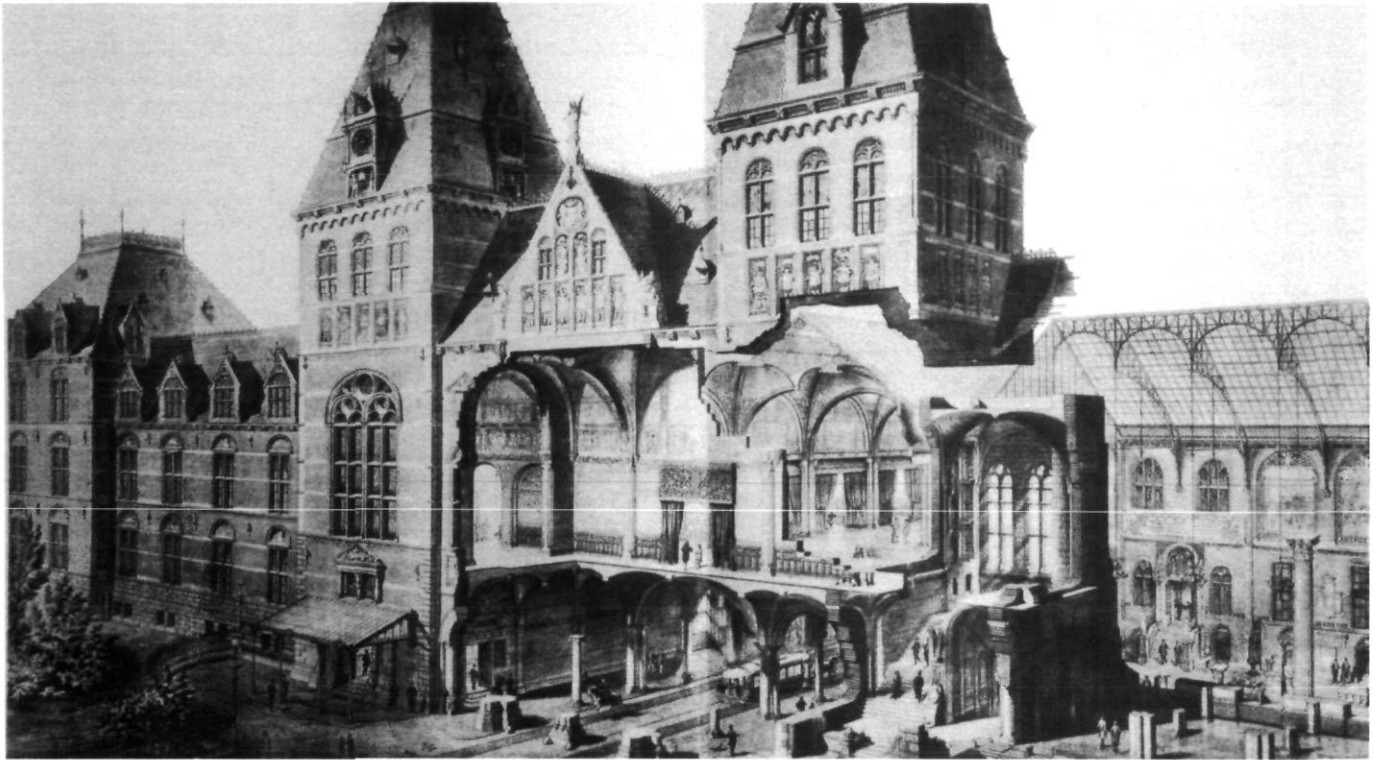
Afb. 3. De befaamde opengewerkte tekening van Cuypers toont hoofdas, onderdoorgang en binnenhoven in de oorspronkelijke toestand (repro)

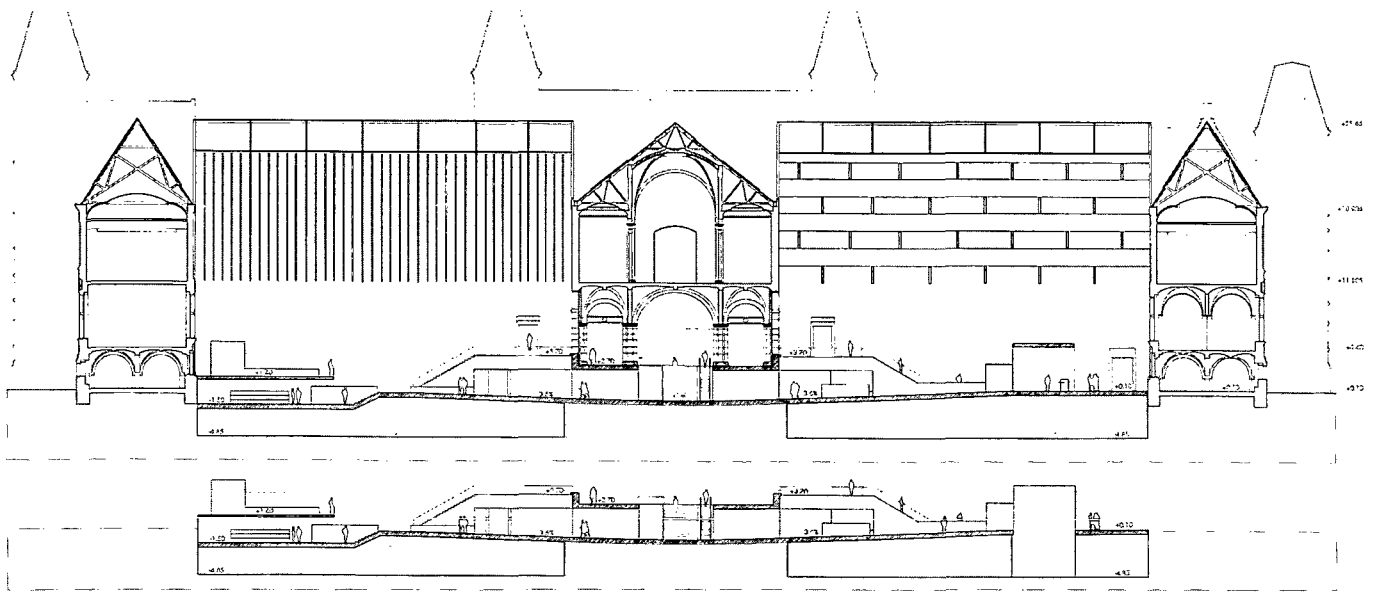
Afb. 6. Doorsnede van het museumgebouw volgens de plannen van Cruz en Ortiz (foto Rijksmuseum)

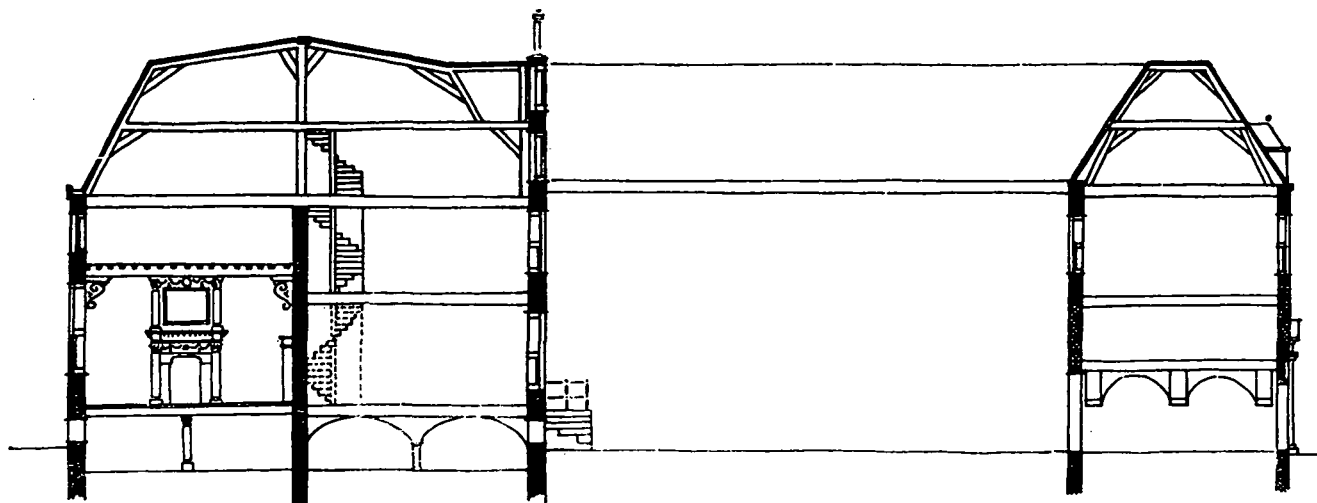
Afb.2. Doorsnede over het hoofdgebouw en de vleugel aan de straat. Links de te hoog getekende zaal (Idem, 207).
