B U L L E T I N

Jaargang 99, 2000, nummer 5

De Stichting Restauratie Atelier Limburg

Conservering, restauratie, onderzoek en restauratie-opleiding¹

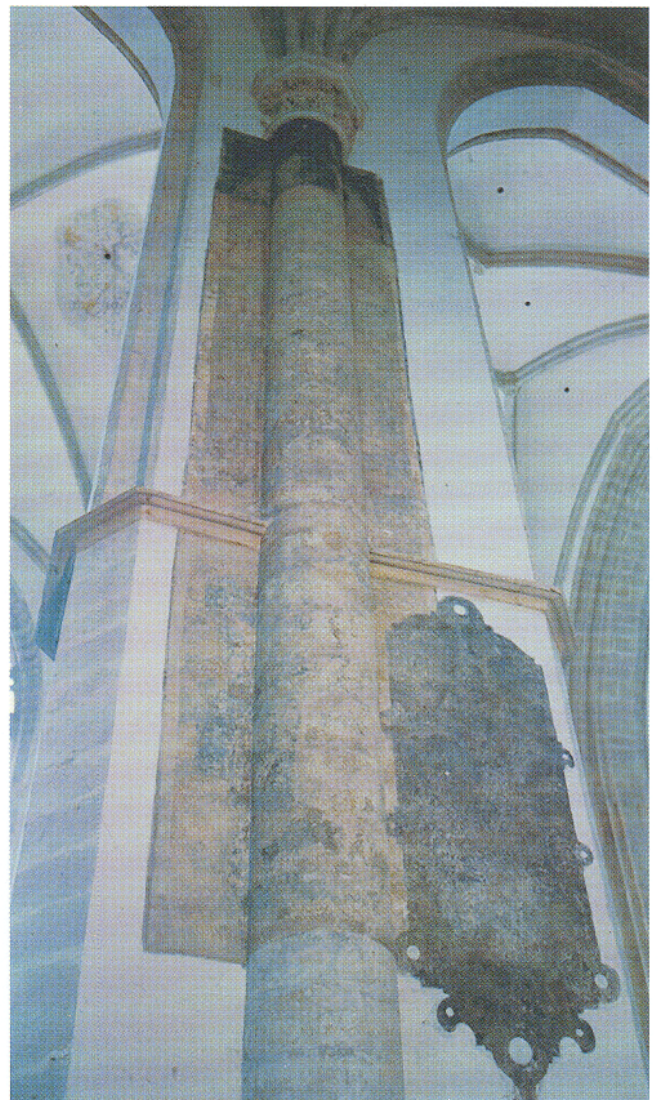
Afb. 2. Eén van de drie kolommen in het koor van de Grote of O.L.V. Kerk te Breda met resten van een brokaat imitatie (foto: SRAL Maastricht, A. Friedrichs 1998).

In Leiden hebben de persbrokaat tapijten vrijwel zeker gediend als een waardige achtergrond voor de heiligenbeelden die ooit op kleine stenen consoles tegen de kolommen waren geplaatst; de sporen van deze in de muur gemetselde ondersteuning zijn tot op heden zichtbaar. Geschilderde 'ere tapijten' op kolommen in kerken komen we vaker tegen, echter de uitvoering in een persbrokaat techniek is zeer zeldzaam. Het oorspronkelijke uiterlijk van de brokaatimitaties in Leiden kan nog enigszins worden afgeleid uit de summere resten in situ: op een verguld oppervlak werd met een rood, groen dan wel blauw glacis een granaatappel motief uitgespaard, de tapijten zijn geheel omzoomd door florale motieven in reliëf die opgevat kunnen worden als passementerie, ofwel geborduurd boordsel.⁵ De imitaties op de kolommen in Breda bevinden zich helaas in een alarmerende conditie: de decoraties zijn bedekt met een dikke laag stof en spinrag, de hechting is dermate slecht dat een klein zuchtje wind voldoende is om stukjes naar beneden te laten dwarrelen (afb. 2 en 3). Het oorspronkelijke aanzien is door de slechte conditie moeilijk te reconstrueren. De kolommen zijn gedecoreerd met florale motieven bestaande uit grauwe, grijze partijen met een

geribbeld reliëf en vlakke rode en groene partijen. Dwarsdoorsneden van fragmentjes decoratie van twee kolommen vertonen in grote lijnen de volgende laagopbouw: op twee lagen witte grondering zijn één of twee rood-oranje lagen aangebracht, daarop bevindt zich de vulmassa en de tinfoolie van de brokaat imitaties (afb. 4). De tinfoolie is bedekt met een dun, geel doorschijnend laagje dat onder invloed van ultraviolette straling oranje fluoresceert (afb.5).⁶ Het geheel is afgewerkt met een rode dan wel groene verflaag. De dwarsdoorsnede van de derde kolom laat een dunne zwarte laag op een witte grond zien, de vulmassa heeft hier een okergele kleur en op het blaadje tinfoolie is wederom een geel, transparant laagje aangebracht – dat in UV oranje fluoresceert – gevolgd door een groene of rode verflaag. De persbrokaat resten zijn in situ nauwkeurig bestudeerd op de aanwezigheid van een eventuele vergulding. Geen enkel spoor kon daarvan worden waargenomen. Ook uit de dwarsdoorsnede kan geconcludeerd worden dat er geen goud aanwezig is, de groene en rode decoratieve lagen liggen immers direct op het transparante laagje. Omdat in veel bronnen melding wordt gemaakt van het imiteren van goud door middel van een goudlak op zilver dan wel tinfoolie, wordt verondersteld dat de gele transparante laag in de dwarsdoorsnede als goudlak geïnterpreteerd moet worden. Zo meldt Jean Le Beque in zijn *‘Tabula de vocabulis sinonimis et accidencium colorum’* (1431): *‘auripe(n)trum is de gele kleur die op helder tin gelegd en uitgestreken wordt, zodat het uitzicht van goud wordt nagebootst voor wie er van ver naar kijkt’*. In verschillende bronnen wordt de goudlak voor tinfoolie auripe-trum genoemd.⁷ De kostenbesparende factor bij de toepassing van tinfoolie met goudlak voor decoraties op groot formaat, zoals in de kerk te Breda lijkt zeer aannemelijk. Ook Cennino Cennini spreekt hierover in zijn *‘Il Libro dell’ Arte’* dat uitgebreid de werkwijze van kunstenaars en ambachtslieden in het veertiende-eeuwse Italië beschrijft. In hoofdstuk 96 zegt hij (vertaling van D.V. Thompson): *‘Most people make a practice of embellishing a wall with golden tin, because it is less costly’*.⁸ Een oranje fluorescerend laagje werd ook in de dwarsdoorsnede van het goudbrokaat in de *Pieterskerk* te Leiden aange-troffen, hier wordt het echter bedekt door het okerkleurige hechtmiddel voor het bladgoud dat gedecoreerd werd met een rood, groen of blauw glacis. De functie van de transparante laag is onduidelijk, maar blijkt niet enig in zijn soort! Uit een onlangs gepubliceerd onderzoek van Josephine Darrah, *White and Golden Tin Foil in Applied Relief Decorations: 1240-1530*⁹ blijkt in 10 van de 15 onderzochte brokaten een oranje fluorescerend laagje op het tinfoolieblaadje te zijn aange-bracht. De laag werd geanalyseerd als dennenhars. De bestu-deerde voorbeelden zijn afkomstig uit Engeland, Frankrijk, Italië, Duitsland en Oostenrijk. In verschillende gevallen fun-geerde het harslaagje als plakmiddel voor het goud maar er werd ook een zogenaamde mordent¹⁰ vergulding aangetrof-fen. In twee gevallen werden de brokaatpatronen voor een deel bedekt met een rood of groen glacis; de oranje fluoresce-rende laag zal enkel in deze twee gevallen zichtbaar zijn geweest als een goudlak. Waarom de laag op de tinfoolie werd aangebracht terwijl hij niet in het zicht was is onduidelijk. In

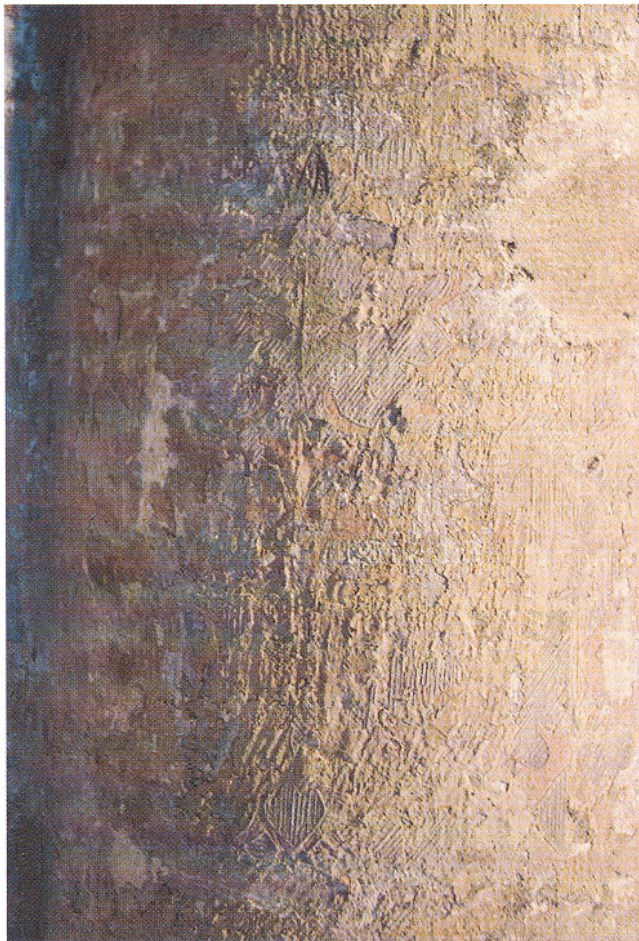
Afb. 3. Detail van het persbrokaat op één van de drie kolommen in het koor van de Grote of O.L.V. Kerk te Breda (foto: SRAL Maastricht, A. Friedrichs 1998).

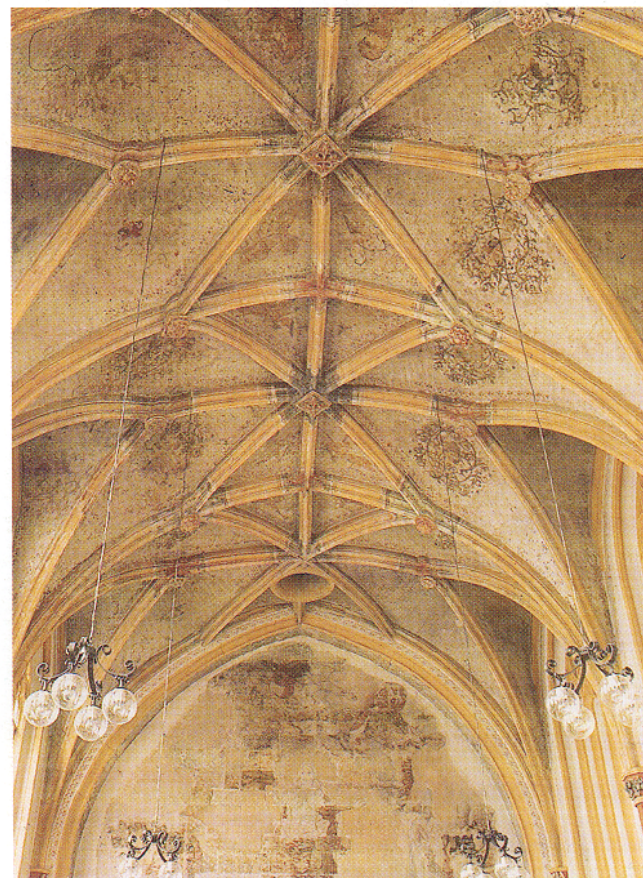
Afb. 6. Het gewelf in de Cellebroederskapel te Maastricht (foto SRAL Maastricht, A. Friedrichs 1996).

De gewelfschilderingen in de *Cellebroederskapel* te Maast-richt werden twee jaar geleden door de Stichting Restauratie Atelier Limburg gerestaureerd.¹⁴ Deze eenbeukige, mergel-stenen kapel maakte ooit deel uit van een klein kloostercom-plex van de Cellenbroeders en werd waarschijnlijk rond 1525 voltooid. Het gewelf wordt middels okerkleurig beschilderde ribben onderverdeeld in 41 gewelfvelden waarin florale motieven en engelen met martelwerktuigen zijn weergegeven (afb. 6). De schilderingen dateren vermoedelijk van vlak na de bouwtijd. De manchetten rondom de sluitstenen zijn rood, groen of blauw beschilderd en voorzien van kleine zwarte sterretjes (afb. 7). Van dichtbij lijkt het alsof ieder sterretje met een dunne penseel en dikke zwarte verf is voorzien van een fijn streepjes patroon (afb. 8). De sterretjes zijn helaas niet meer overal aanwezig: enkel de betere conservering van de rode, groene of blauwe verflaag op de manchetten onder de sterretjes in vergelijking met de omliggende afwerking verraad dat ze er ooit hebben gezeten. Van een klein frag-

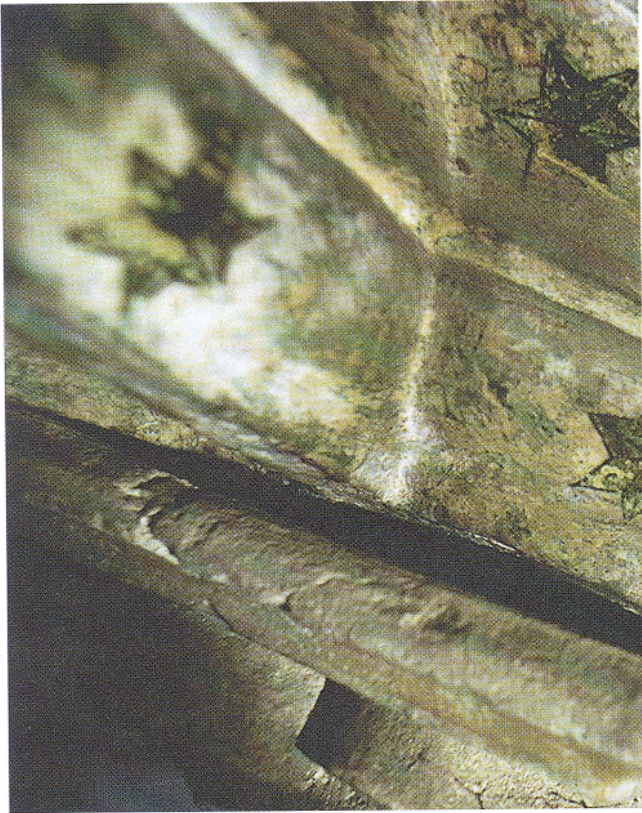
Afb. 7. Eén van de beschilderde manchetten met kleine decoratieve sterretjes in de Cellebroederskapel te Maastricht (foto: SRAL Maastricht, A. Friedrichs 1996).

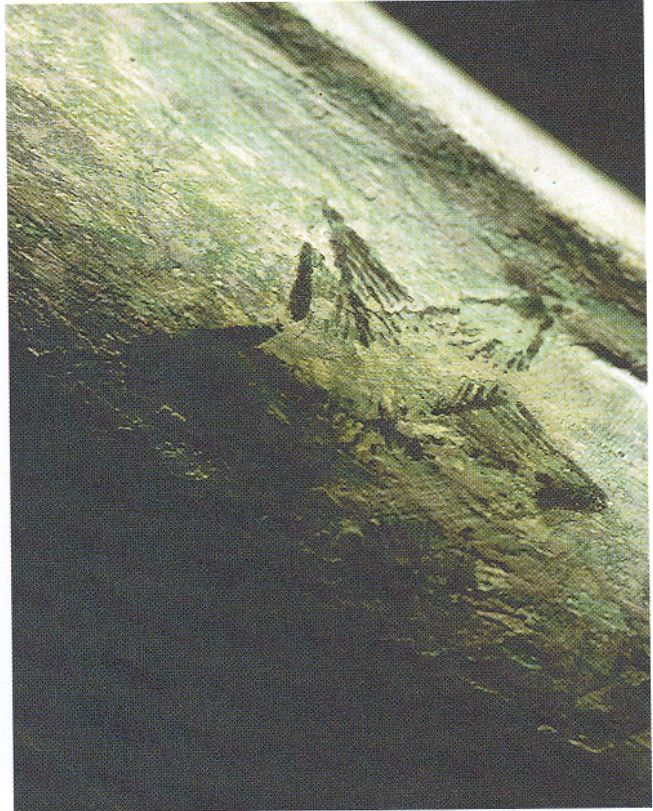
Afb. 8. Detail van een van de sterretjes op een manchet in het gewelf van de Cellebroederskapel te Maastricht (foto: SRAL Maastricht, A. Friedrichs 1996).

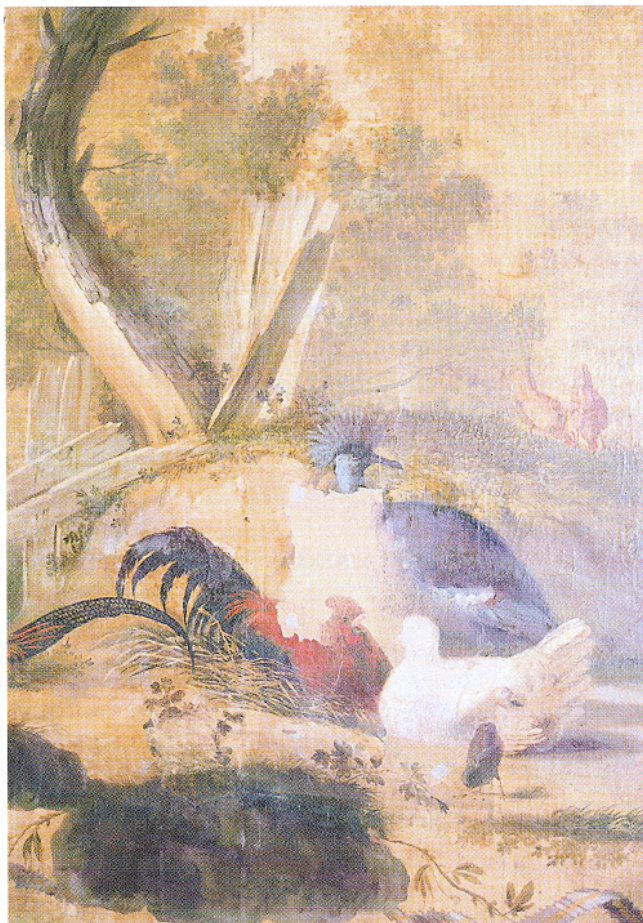
Afb. 5. Fazantenkamer: retoucheer-optie 3, kleurtoetsen van fijne penseelstreepjes in verticale richting.

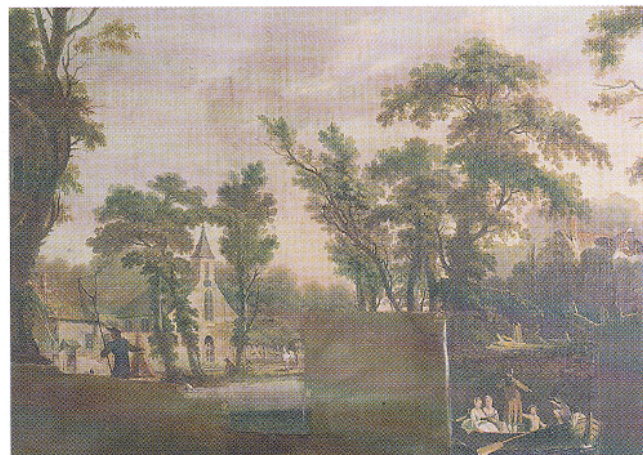
Afb. 7. Oudhollandse kamer: retoucheer-optie 1, de 'vlekkenoptie' in bruine olieverf glacerend opgezet.

1. een 'vlekken-optie', die in bruine olieverf glacerend is opgezet (afb. 7),
2. een schildering in een grove toets en met een beperkt kleurenpalet in bruine kleuren,
3. een meer formele reconstructie waarbij de compositie wordt nagebootst en aangevuld met een voorplan, middenplan, horizon en repoussoirs (afb. 8),
4. een integrale retouche met uitgewerkte detaillering in landschappelijke elementen.

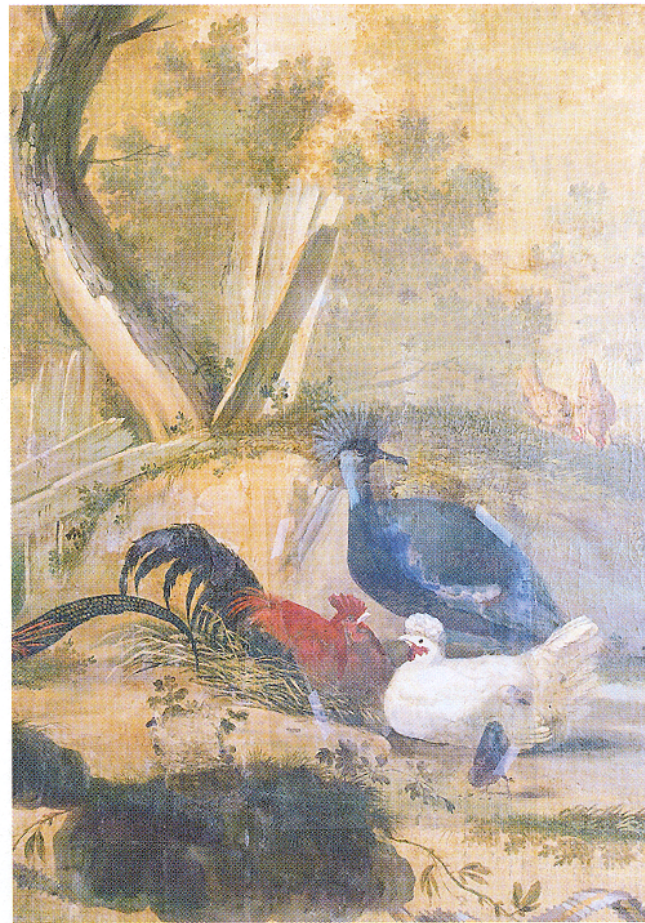
Afb. 6. Fazantenkamer: retoucheer-optie 4, integrale retouche waarbij de voorstelling wordt gecompleteerd.

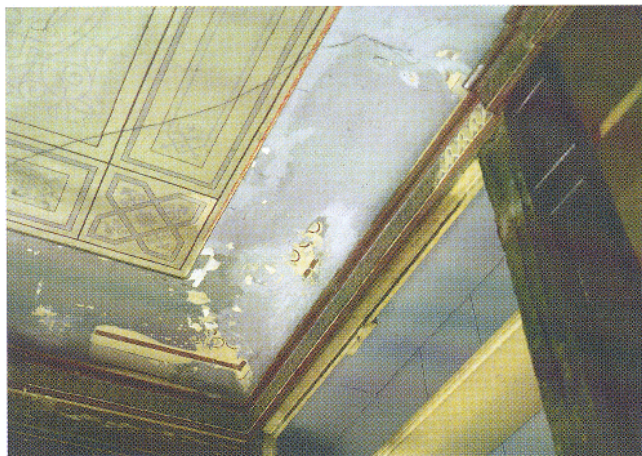
Afb. 11. Oudhollandse kamer links van de schoorsteen (ZO), schoonmaakproefjes op het plafond, koof en kroonlijst.

In november 1996 zijn schoonmaakproeven gedaan aan de rand van het sterk vervuilde plafond (afb. 11). Hieruit bleek dat de vuillaag goed afgenomen kon worden. Fragmenten loszittende stuc- en pleisterlaag langs de scheuren in het plafond zijn vastgezet. De hechting van de verflagen in de koof was zeer zwak, uit onderzoek was gebleken dat over de gehele lengte van de koof al eerder verfverlies van meer dan 50%

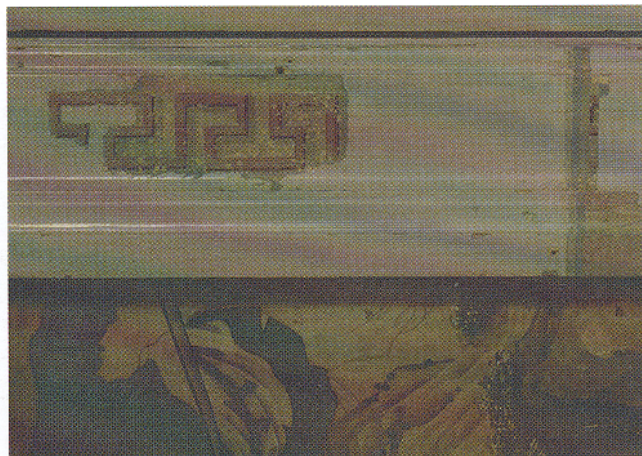
Afb. 12. Vrijgelegde chinoiserie schildering op de kamerbetimmering, rechter deur en deurkozijn noordwand Chinese Salon.

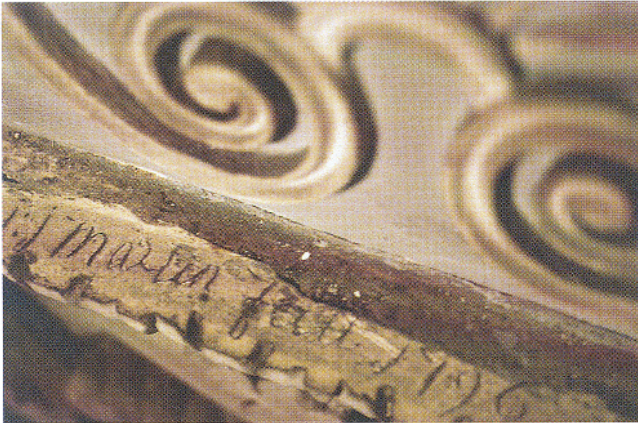
Afb. 2. Inscriptie naam stucwerker bovenkant kapiteel westwand Blauwe Zaal " j: j martin fecit 1796"

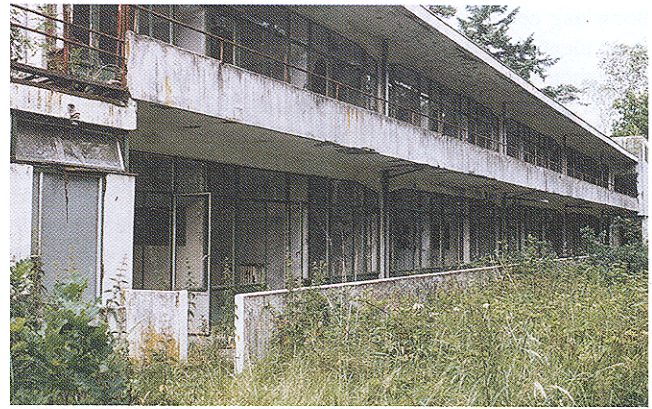
Afb. 5. Sanatorium Zonnestraal Dresselhuyspaviljoen, de originele afwerkklagen zijn nog aanwezig (foto: M.G. Polman 1999).

Dresselhuys-paviljoen, hoewel langdurig verwaarloosd, bevat nu nog de meeste aanknopingspunten voor het oorspronkelijke kleur- en materiaalgebruik van het eigenlijke sanatorium, net zoals het geval was met het Dienstbodehuis. De Koepel werd in 1995 op initiatief van Stylos gerestaureerd en tot expositieruimte heringericht, waarvoor uitvoerig kleuronderzoek werd verricht.²³ In 1998 volgde nog meer onderzoek aan de hoofdgebouwen van het complex in het kader van de lang verwachte restauratie. Duidelijk werd dat Zonnestraal meer kleur heeft gehad dan alleen zwart, wit en blauw en dat het huidige donkergroen op de kozijnen van het hoofdgebouw en het Ter Meulen-paviljoen uit een veel later tijdstip dateert.

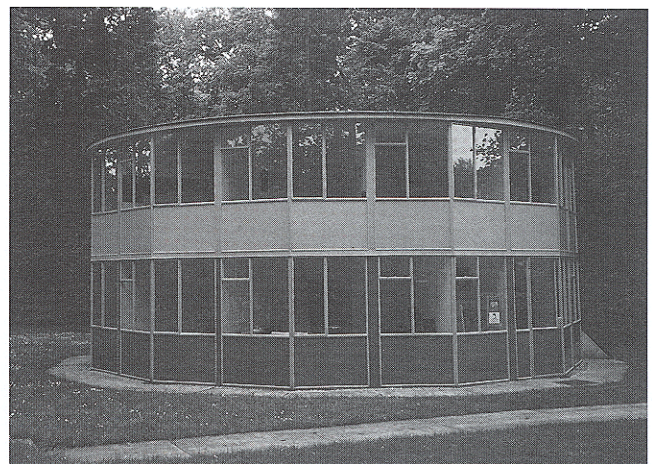
Afb. 6. Dienstbodehuis Zonnestraal na restauratie (foto: M.G. Polman 1999).

Dienstbodehuis daarentegen had een geheel stalen gevel met op de begane grond donkergrijs en op de verdieping lichtgrijs geschilderde staalplaten (*j,k*). Hetzelfde lichtgrijs kwam op de betonnen dakrand voor. Doordat de kleuren van de borstvering van de beide verdiepingen verschilden had elke

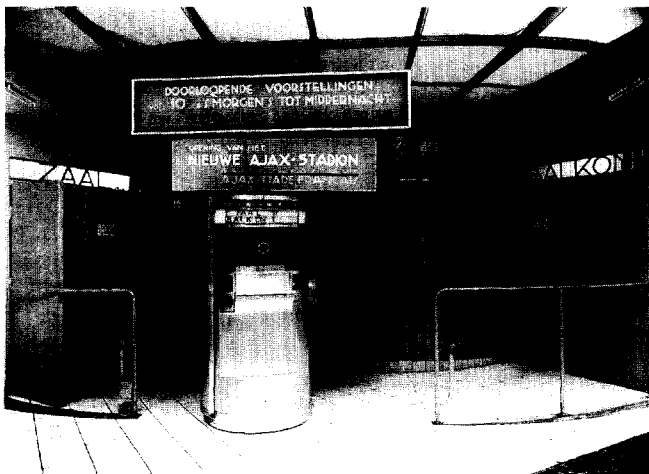
Afb. 7. Cineac Handelsblad: de mobiele kassa, foto graaf onbekend 1924.
