B  
U  
L  
L  
E  
T  
I  
N  
K  
N  
O  
B

JAARGANG 112, 2013, NUMMER 2

# BOUW- EN RESTAURATIE- GESCHIEDENIS VAN HET AMSTERDAMSE STADHUIS EN PALEIS IN VOGELVLUCHT (1648-1968)

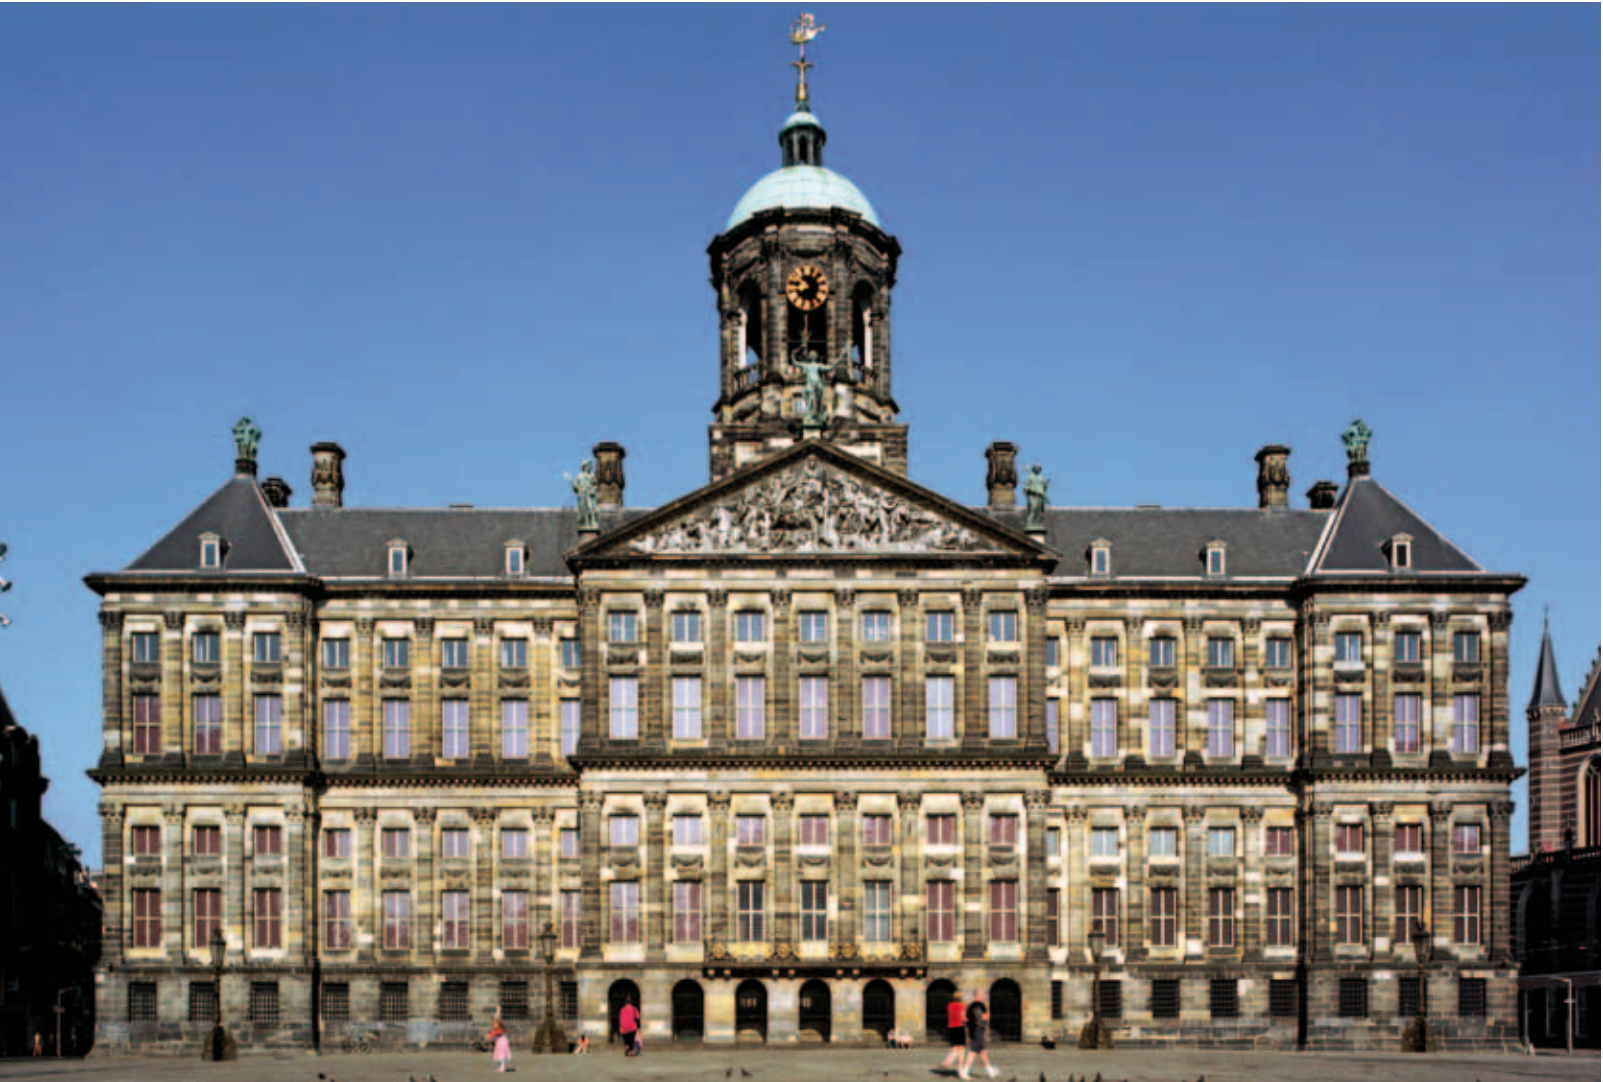
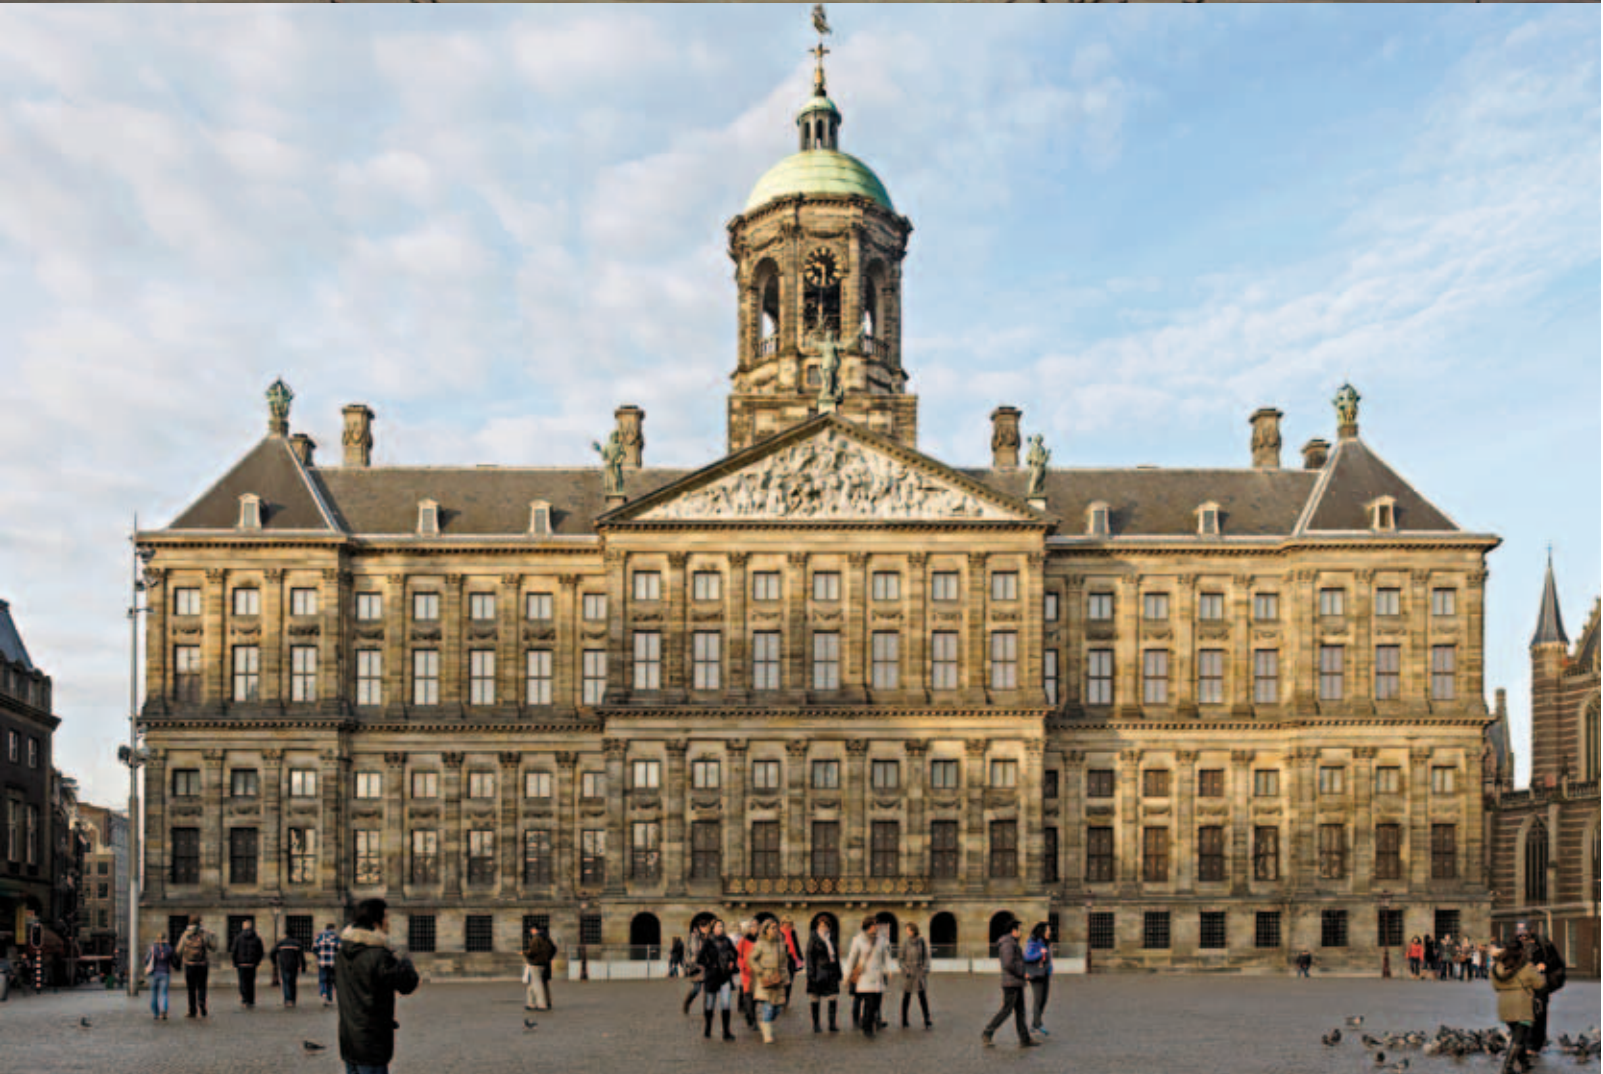
▲ Voorgevel voor restauratie (foto Rijksgebouwendienst, Wim Ruigrok)

▼ Voorgevel na restauratie (foto Rijksgebouwendienst, Wim Ruigrok)

Although the sandstone is generally of a high quality, before 1968 a limited number of deteriorating blocks had been replaced. This time too, a number of blocks needed attention. The heavy scaffolding that needed to be installed for the restoration of the natural stone provided an opportunity to suppress the 'interference' that marred the façades of the palace as well. This process was prepared on the basis of research that was done at the Gunckel façade of the Binnenhof building in The Hague. Those results were supplemented by the results of research and tests at the Amsterdam palace. Suppressing the interference was deemed necessary, as the 17th-century architecture had become less legible because of discoloration and pollution of the sandstone. At the same time, the building was not supposed to lose its old character. The aim was to arrive at a more serene picture that would allow the architecture to speak for itself again. After the façades had been cleansed by removing dirt and pigeon droppings by steam, further cleaning was applied only when necessary. The stone was then, with the greatest restraint, made either slightly lighter or darker.

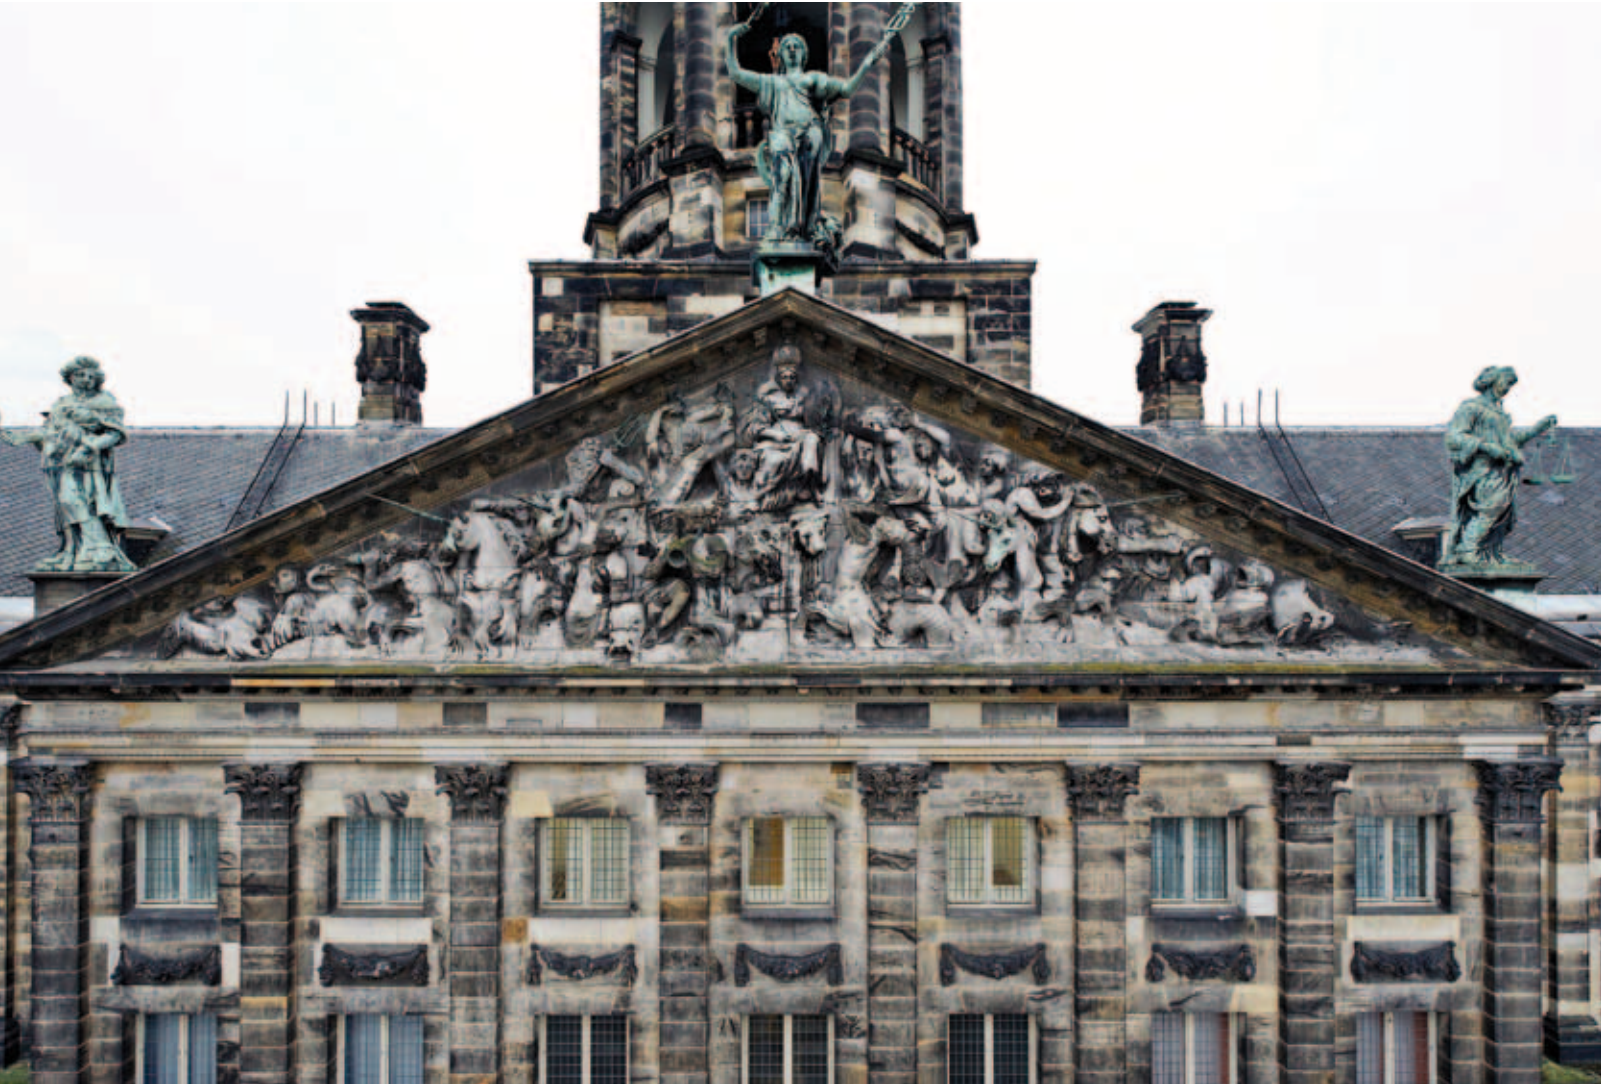
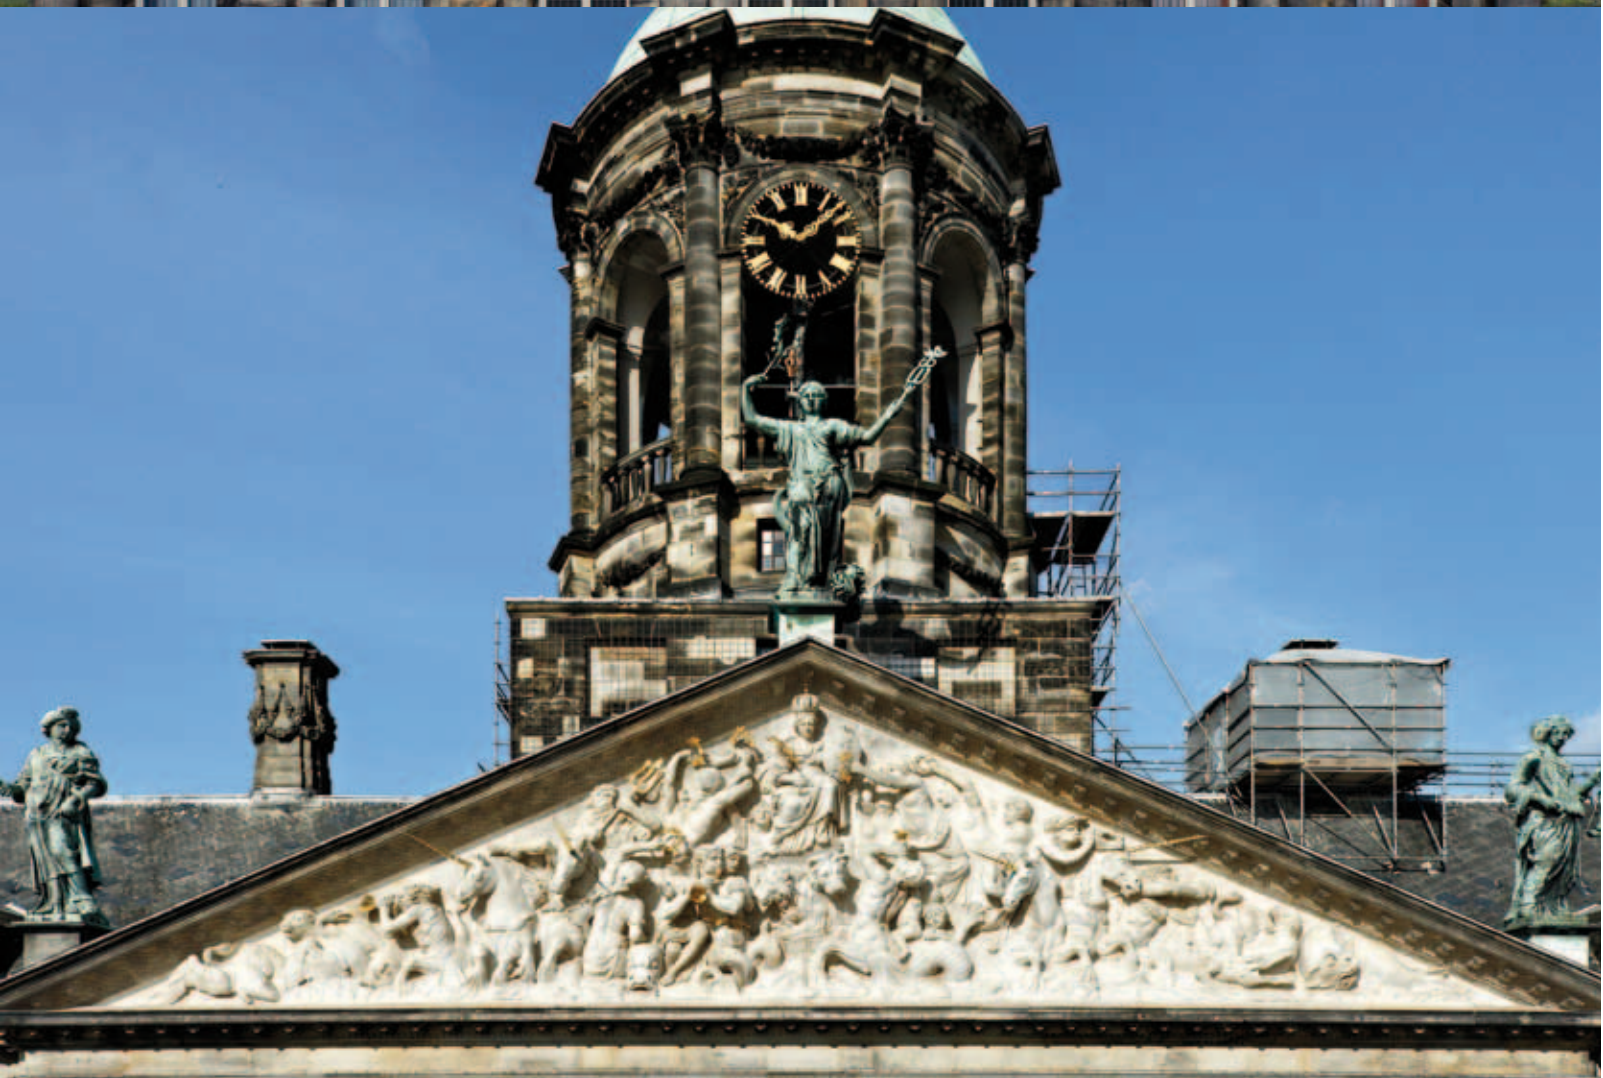
▲ Timpaan aan de Damzijde voor restauratie (foto Rijksgebouwendienst, Wim Ruigrok)

▼ Timpaan aan de Damzijde na restauratie (foto Rijksgebouwendienst, Wim Ruigrok)

Because of budget cuts the overall size of the project had to be limited. The slated roofs and the tower are therefore still waiting to be restored. The west tympanum too is still in poor condition and should be treated sooner rather than later.

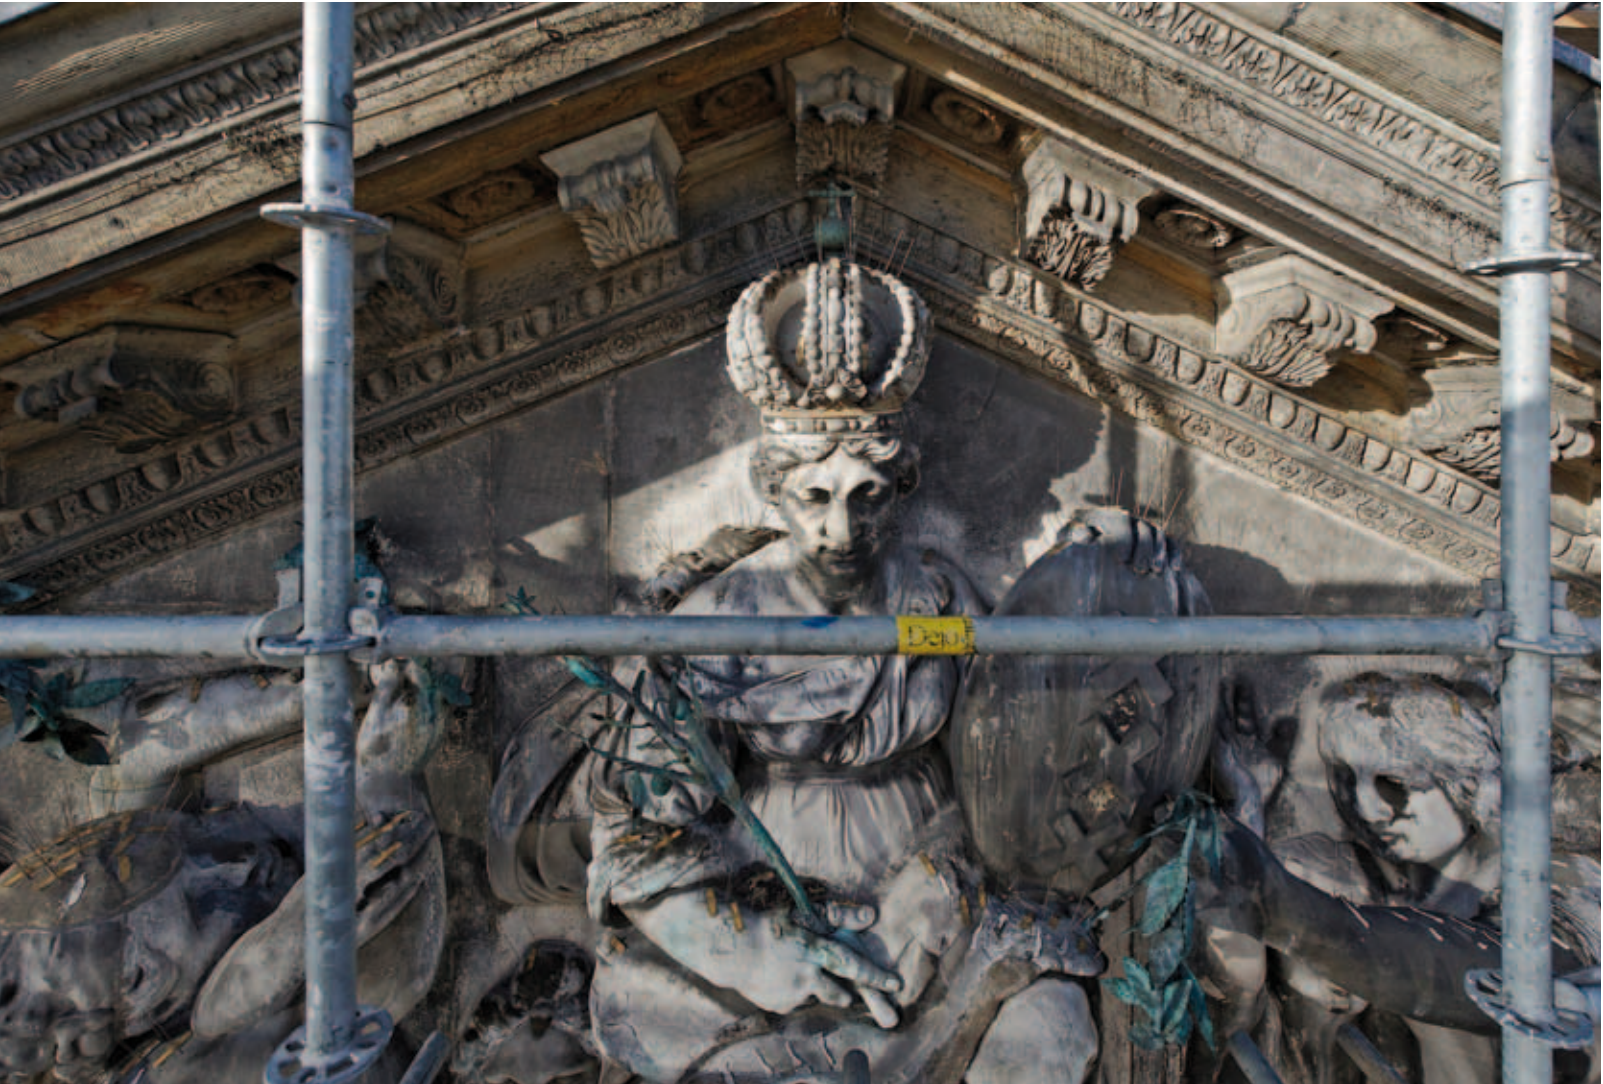
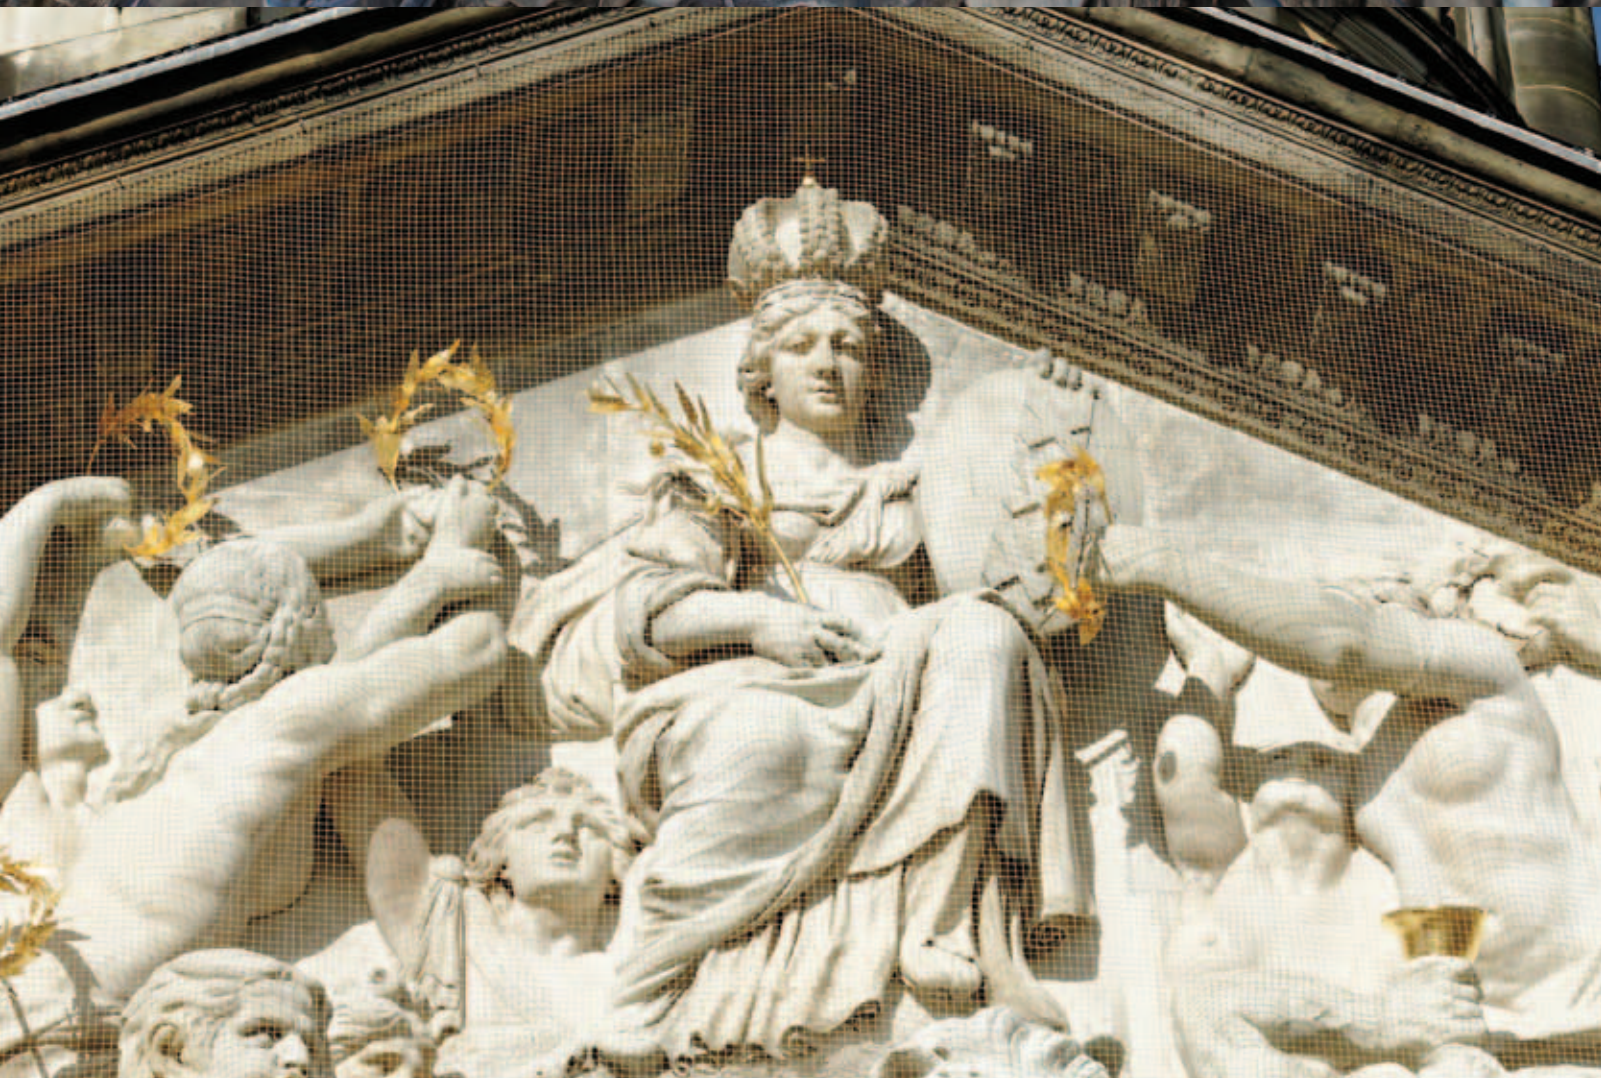
▲ Timpaan aan de Damzijde, detail stedemaagd voor restauratie (foto Rijksgebouwendienst, Wim Ruigrok)

▼ Timpaan aan de Damzijde, detail stedemaagd na restauratie (foto Rijksgebouwendienst, Wim Ruigrok)

Uiteraard verdween de eerder beproefde straalmethode uit beeld. Een nadelige invloed kon daarbij immers niet uitgesloten worden. In Duitsland werd evenwel een microstraalmethode gevonden, waarvan TNO na proeven op het Amsterdamse paleis kon vaststellen dat niets wees op mogelijke nadelige effecten. Laserreiniging bleef als alternatief beschikbaar. Deze methode werd achter de hand gehouden maar de toepassing ervan bleek niet nodig. Uiteindelijk werd, nadat de gevels met stoom waren ontdaan van los vuil en fecaliën van duiven, alleen waar nodig verder gereinigd met de Duitse microstraalmethode.<sup>41</sup>

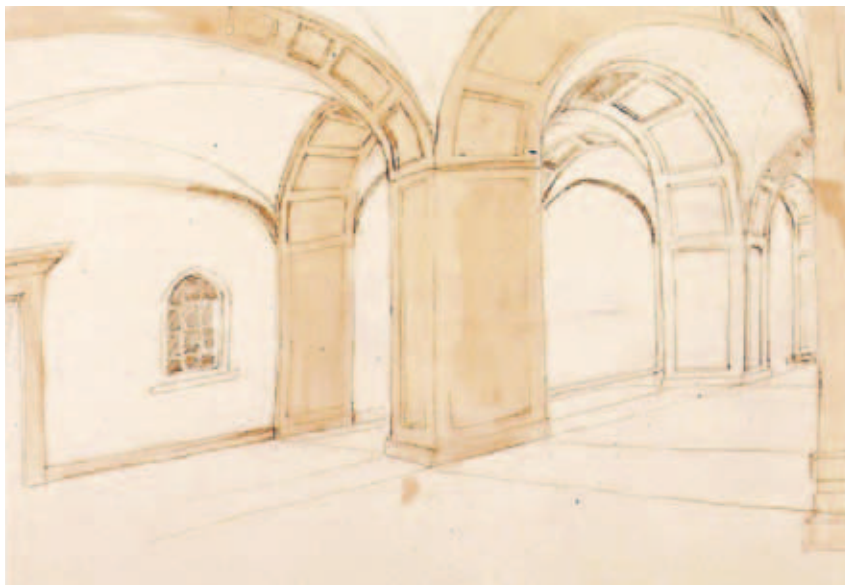
2. Entreerimte aan de Nieuwezijds Voorburgwal. Herkenbaar zijn de in zandsteen uitgevoerde kolommen, pilasters, gordelbogen en gewelfribben langs de wanden. Ook de deur- en vensteromlijstingen en de plinten zijn in zandsteen uitgevoerd (tekening Koningin Wilhelmina, pen in sepia op papier, omstreeks 1953. Stichting Historische Verzamelingen van het Huis Oranje-Nassau, inv. nr. Sch/008)

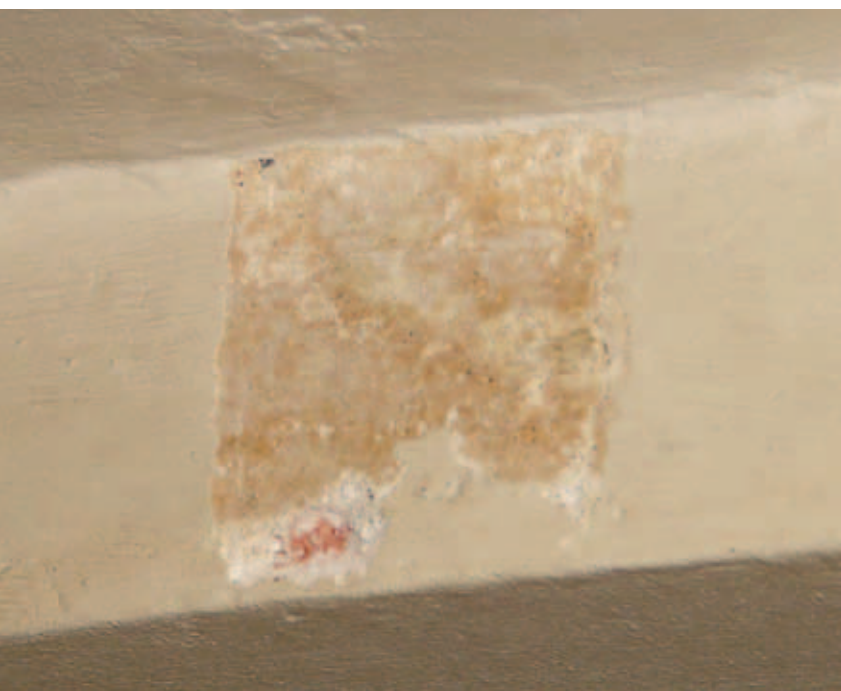
5. Vrijgekrabd vlakje op de zijkant van een plafondlijst van het gewelf van de Mozeszaal, waarbij het oorspronkelijke zandsteenkleurige pleisterwerk onder de huidige witte afwerking in het zicht is gebracht. Het rode 'vlekje' aan de onderzijde van het vlakje betreft het onderliggende baksteenwerk waarmee het gewelf is opgetrokken (foto Hein Hundertmark, 2008)

zandsteenkleurige pleisterwerk is namelijk ook teruggevonden op de gewelven van de Oudraadzaal en de Mozeszaal (afb. 5). Deze twee in baksteen uitgevoerde gewelven zijn verrijkt met massieve geornamenteerde zandstenen inzetstukken, die een eenheid vormden met het zandsteenkleurige pleisterwerk. De uitstraling van deze gewelven sluit het meest aan op de zandstenen gewelven van de monumentale galerijen. Omdat de Mozeszaal en de Oudraadzaal met hun dubbele, in rood Belgisch marmer en wit Carrara marmer uitgevoerde schouwpartijen tot de prominentste vertrekken van de bel-etage behoren, zal ook hier de combinatie van zandsteen en marmer een manifeste uitstraling hebben gehad. Dit gold ook voor de Schepenkamer, waarvan het gewelf dezelfde opzet en afwerking vertoont als de gewelven van de Oudraadzaal en Mozeszaal (afb. 6).

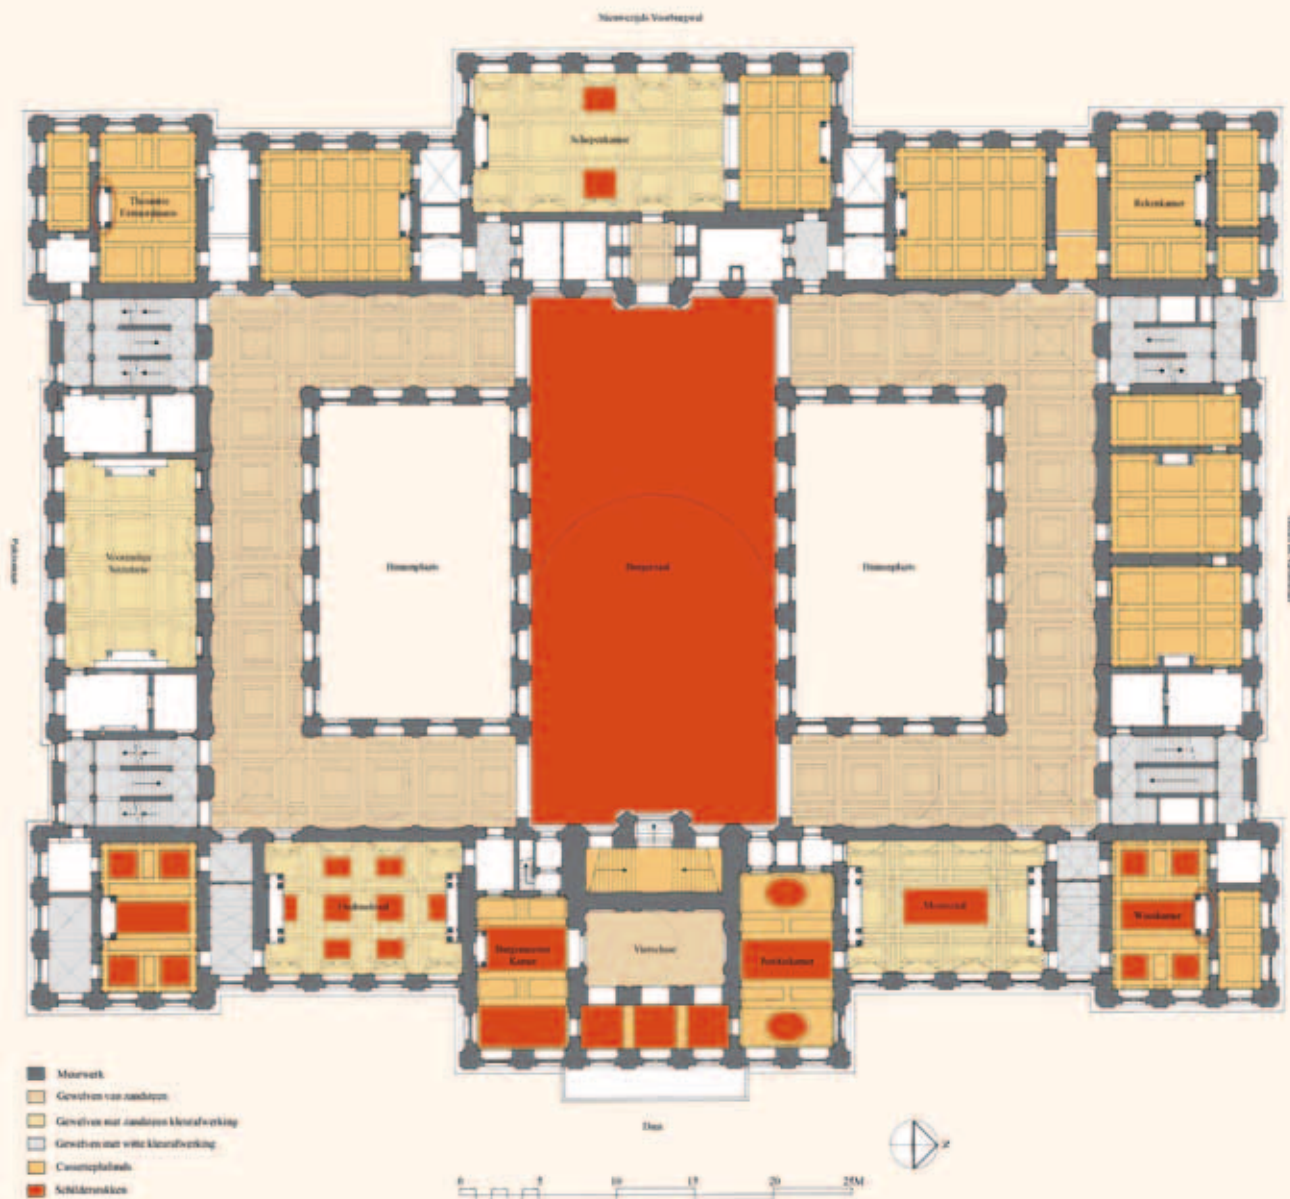
6. Plattegrond van de bel-etage, met de oorspronkelijke kleurstellingen van de plafonds. Met een rode omcirkeling zijn de gemarmerde zandstenen schouwen van de Weeskamer en Thesaurie Extraordinaris aangegeven (tekening Hein Hundertmark)

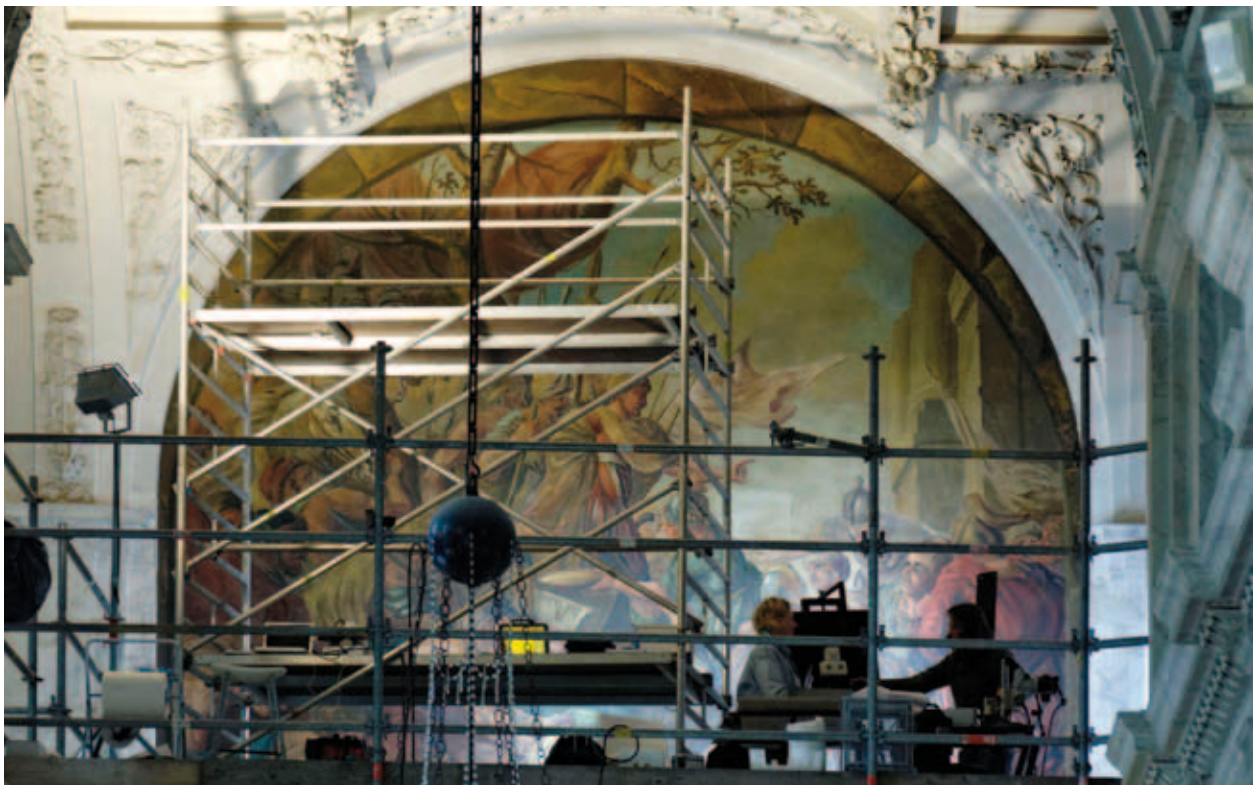
9. Een van de twee lunetschilderingen in de zuidwestelijke galerijhoek van Giovanni Antonio de Groot uit 1697-1698, tijdens de restauratie door de Stichting Restauratieatelier Limburg in 2006-2009. Herkenbaar is de *trompe-l'oeil*-architectuur van zandstenen blokken langs de gebogen bovenranden van het fresco. Deze was als voortzetting van de omringende 'echte' architectuur bedoeld (foto Wim Ruigrok)

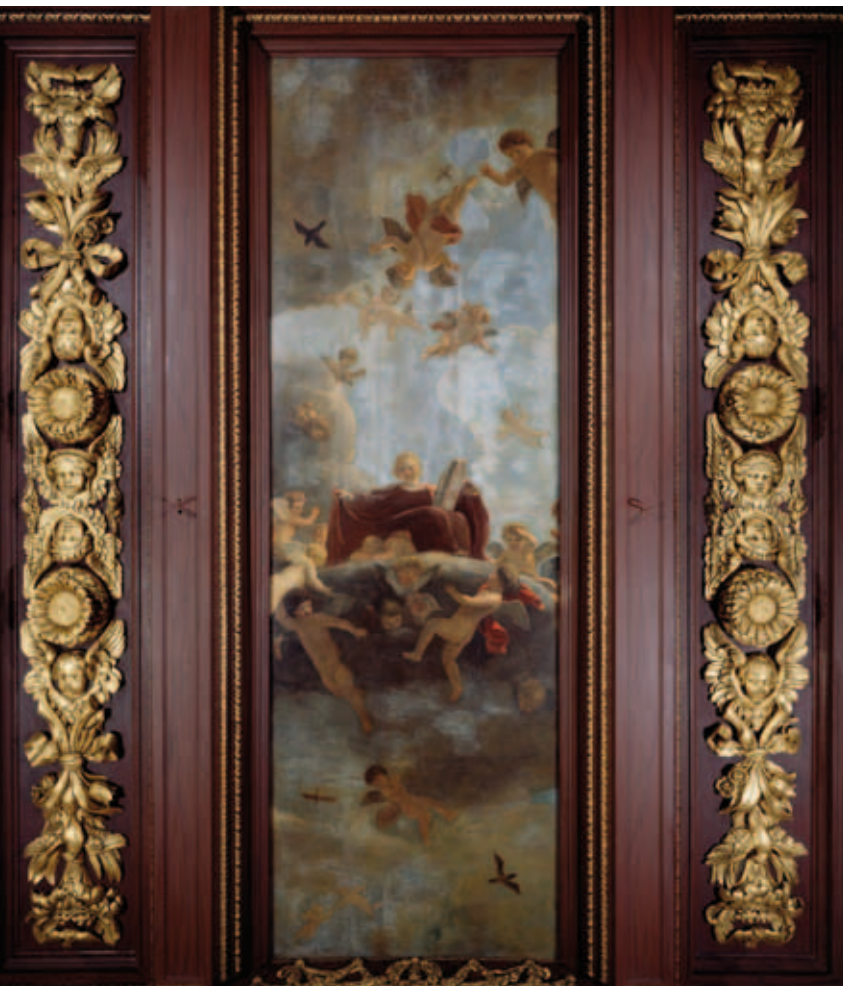
2. Detail van het plafond van de Weeskamer voor restauratie. De vergeelde, glimmende vernislagen belemmerden sterk het *trompe-l'oeil*-effect van de blauwe luchten en het gevoel van ruimte. De architectonische omkadering is mahonie rood (foto Stichting Koninklijk Paleis Amsterdam, Tom Haartse)

behoud van de schilderijen op termijn in gevaar door vervorming van de drager en gebrek aan hechting van de verflagen, ook was hun oorspronkelijke esthetische kwaliteit grotendeels verloren gegaan. Vergeelde en glimmende vernislagen belemmerden sterk het *trompe-l'oeil*-effect van de blauwe luchten en het gevoel van ruimte (afb.2).

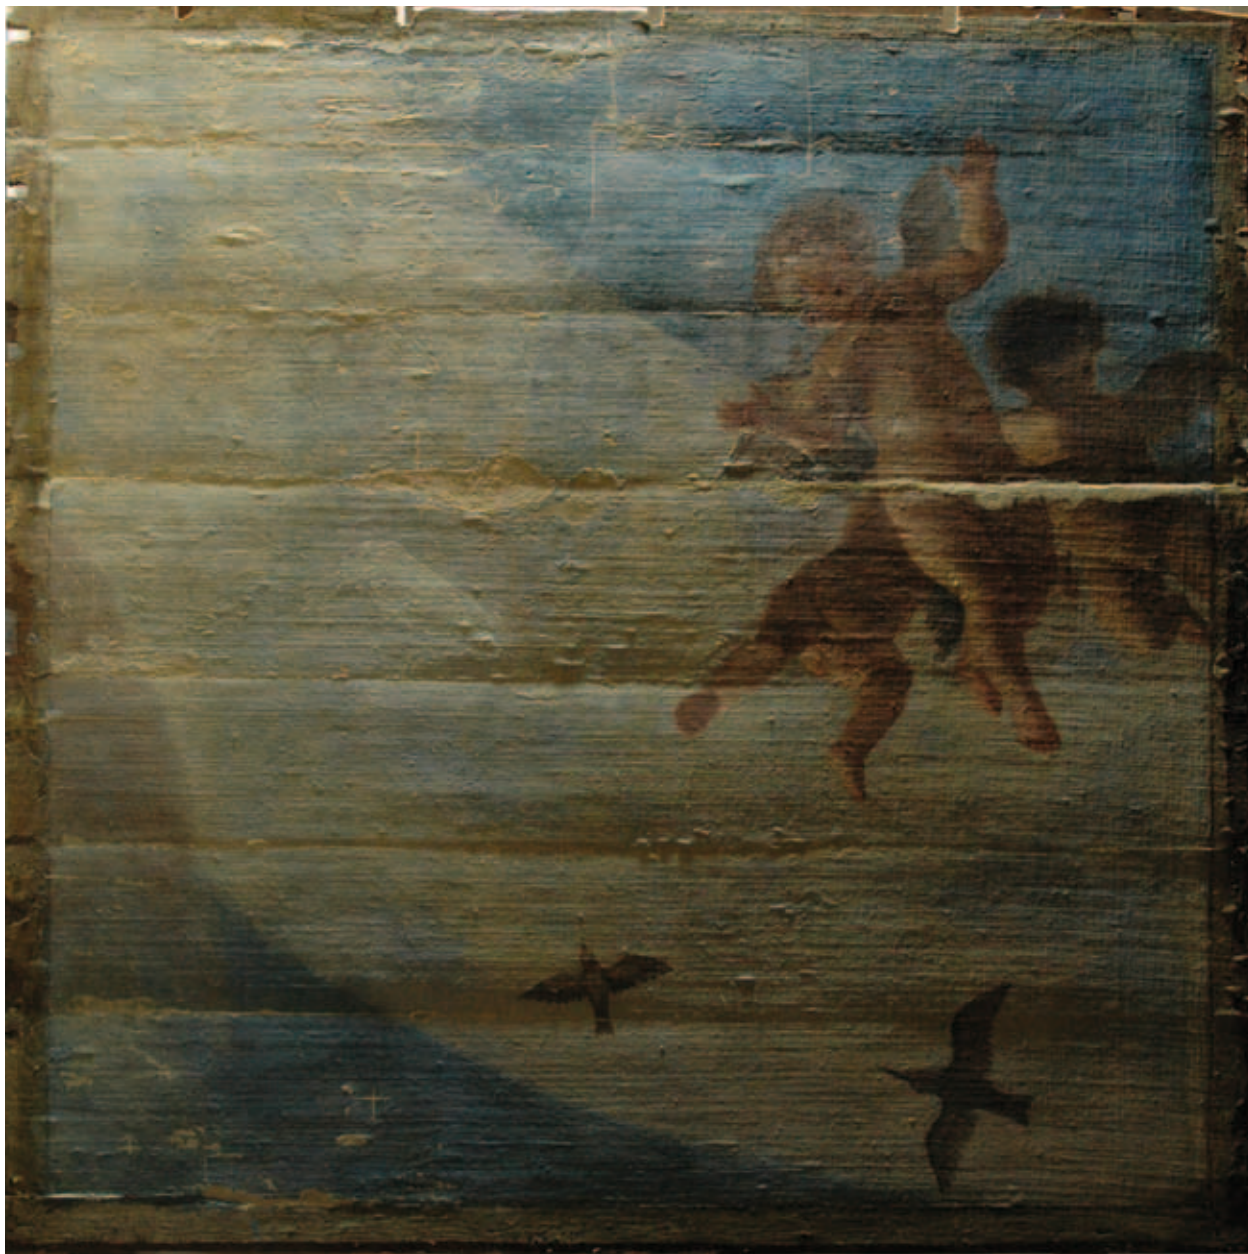
5. Onderdeel van het plafond van de Thesaurie Ordinarius tijdens restauratie. In strijklicht ziet men de deformaties van het oppervlak veroorzaakt door de houten planken waarop het doek verlijmd werd (foto Stichting Restauratie Atelier Limburg)

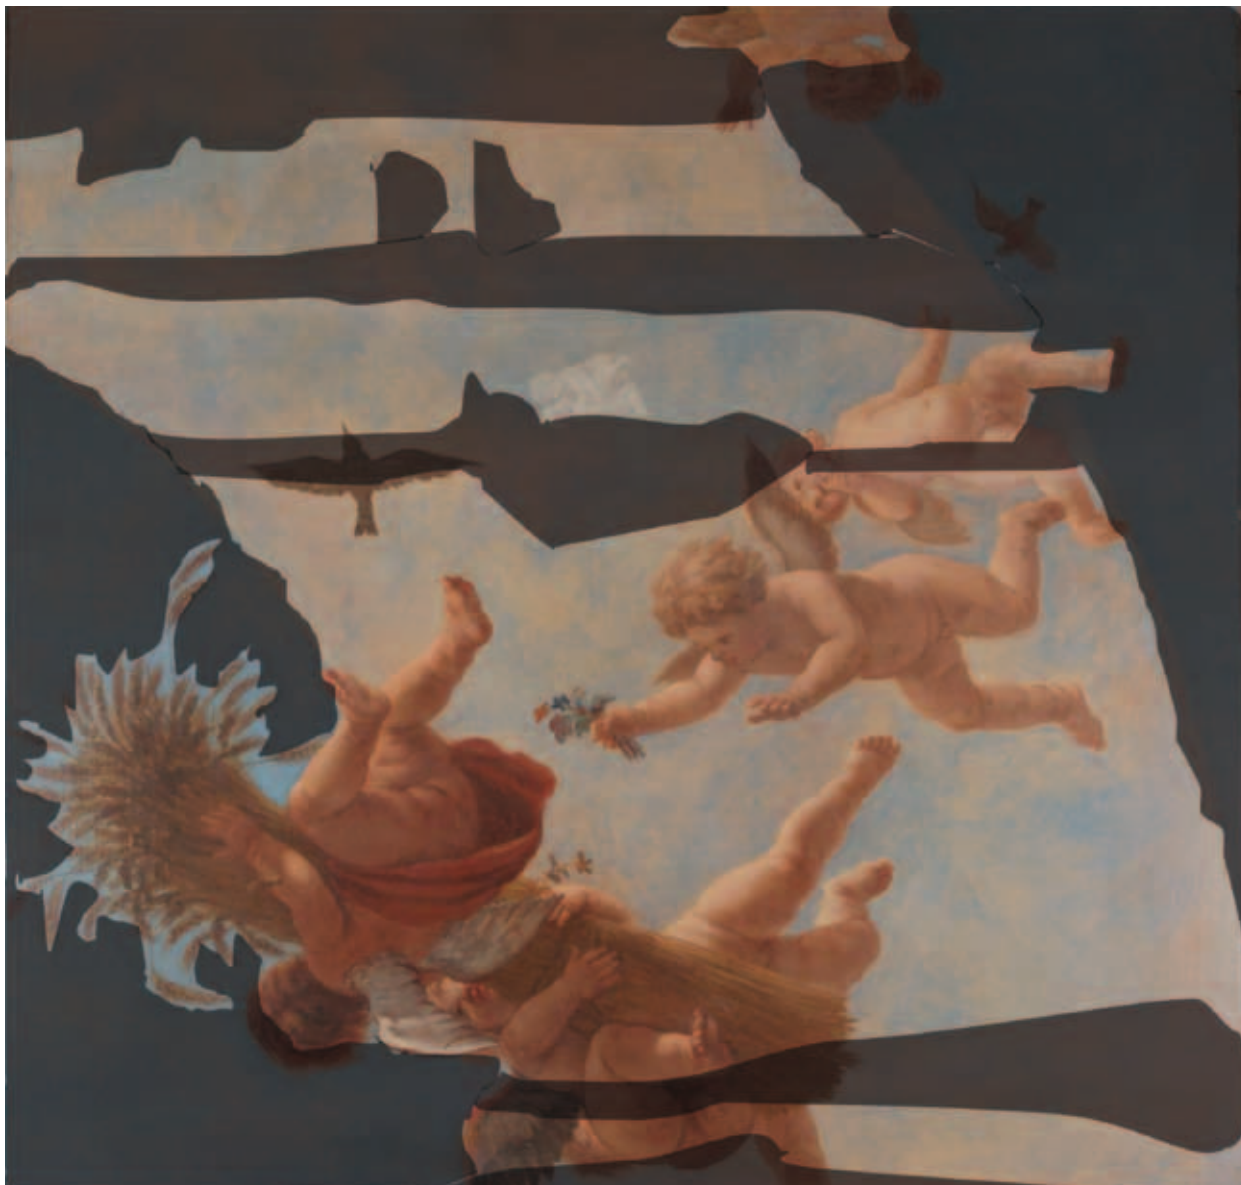
7. Schematisch overzicht van de overschilderingen (in grijs) die verwijderd werden tijdens de laatste restauratie. De schildering is onderdeel van het plafond in de Thesaurie Ordinaris (foto Stichting Restauratie Atelier Limburg)

wijderen, om esthetische redenen maar ook omdat de gebruikte materialen – verf op basis van drogende oliën – steeds minder oplosbaar zouden worden met de tijd. Oudere overschilderingen zijn selectief verwijderd, voor zover dit mogelijk was zonder schade aan te brengen aan de oorspronkelijke verflagen. Tijdens het schoonmaakproces werd steeds de potentiële winst in esthetisch opzicht afgewogen tegen de risico's van beschadiging van de oorspronkelijke verflagen.

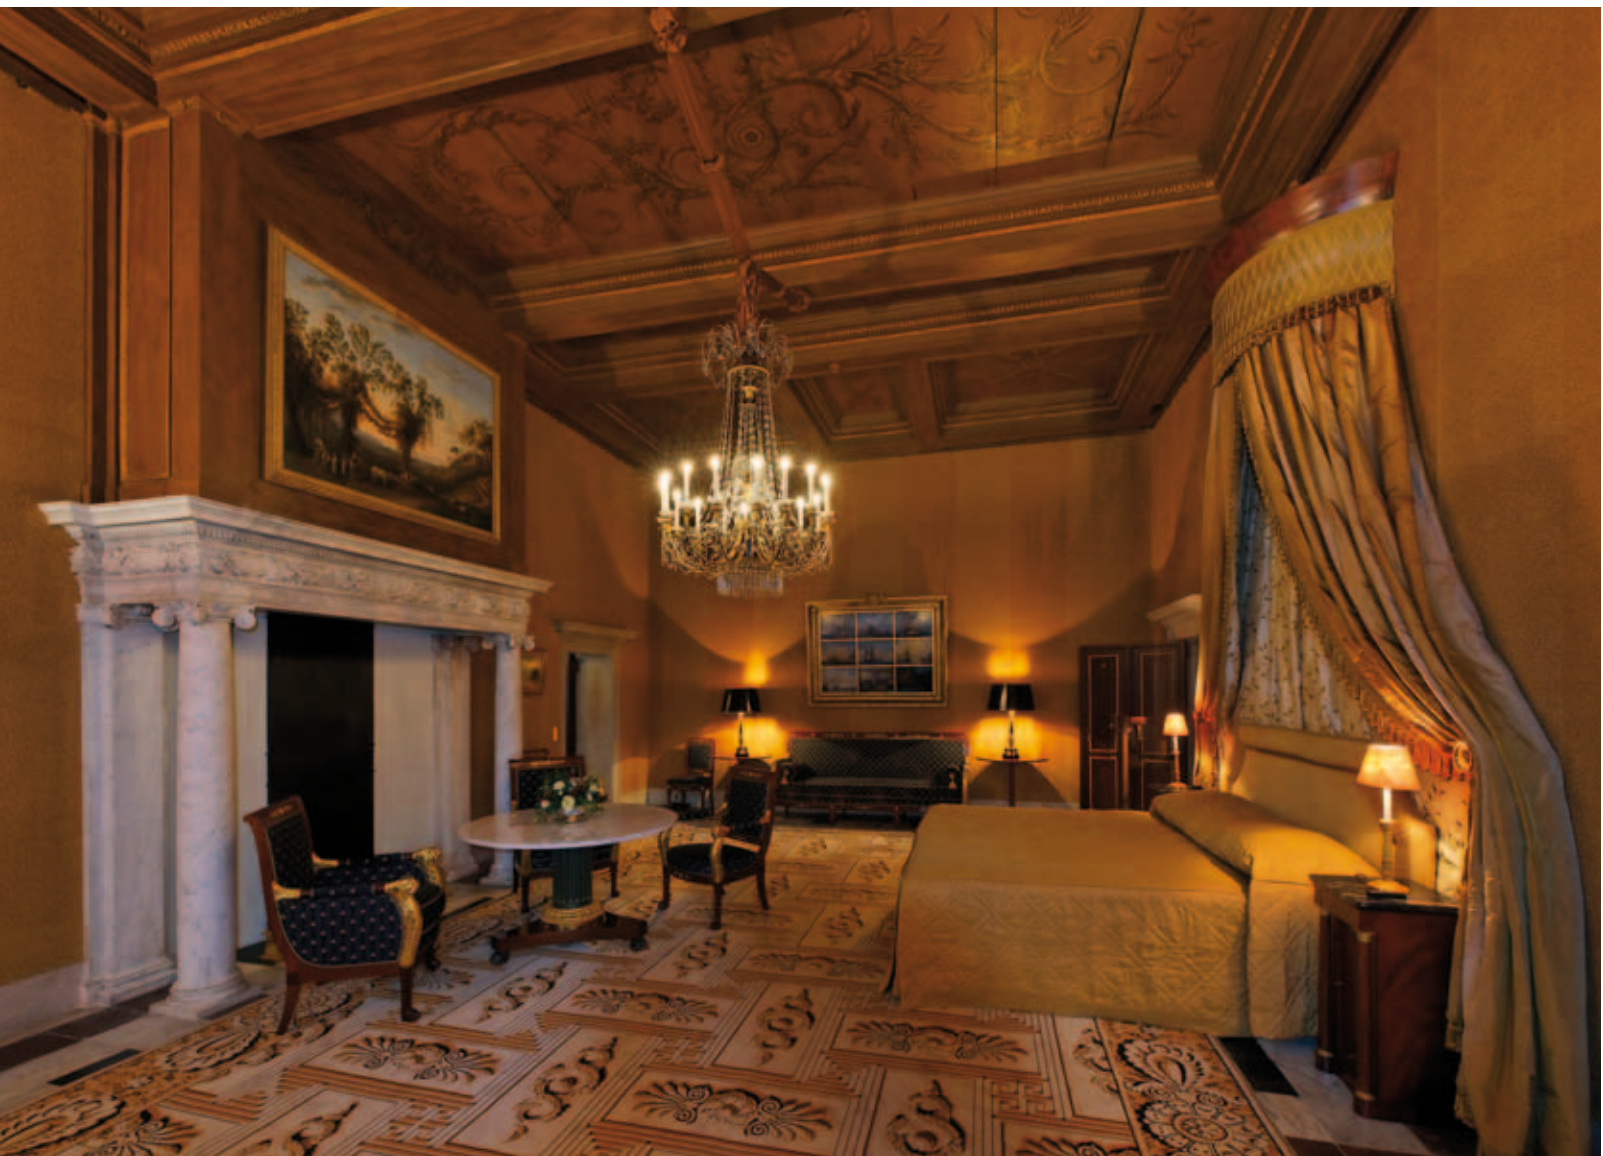
9. Rekenkamer na restauratie (foto Rijksgebouwendienst, Wim Ruigrok)

De afwerklagen hiervan zijn een uniek en primair document van de oorspronkelijke kleurstelling, want uitzonderlijk goed bewaard gebleven. Het plafond was in de jaren zestig volledig vrij gelegd en ontdaan van de witte overschildering uit de Franse tijd (1808-1813).<sup>8</sup> Dit was gedaan met vrij agressieve afbijtmiddelen en het lagenpakket was, ogenschijnlijk vrij snel, mechanisch verwijderd met talrijke krassen en schuursporen als gevolg. Resten overschildering waren als eilandjes op het oorspronkelijke verfoppervlak achtergebleven en het ensemble was breedvoerig geretoucheerd, de schaduwlijnen en contouren van de vergulde decoraties zwaar geaccentueerd en het hele oppervlak voorzien van een glimmende vernis. Toch kan men zeggen

dat de essentie van het decoratieschema uitstekend bewaard was gebleven: vergulde guirlandes, bloem- en bladmotieven, geaccentueerd met licht bruine, semi-transparante verf, op een effen bruine ondergrond in houtimitatie – eikenhout, zo is vast komen te staan. De schaduwen volgen nauwkeurig de natuurlijke lichtinval in de Rekenkamer en geven een zeer doeltreffend *trompe-l'oeil*-effect aan het ensemble. Er is gekozen voor zorgvuldige schoonmaak van het origineel en verwijdering van de resten witte overschildering, recente retouches en vergeelde vernislagen. Na schoonmaak is de verzadiging van het verfloppervlak bereikt met een matte vernis, met als resultaat een opmerkelijke tonale verduidelijking van de oorspronkelijke houtimitatie, zonder dat het oppervlak glimmend werd. Een zeer terughoudende retouche bracht voldoende eenheid en zorgde ervoor dat de verouderde, maar authentieke uitstraling van deze uiterst zeldzame schildering bewaard kon blijven (afb.9).
