B  
U  
L  
L  
E  
T  
I  
N  
K  
N  
O  
B

JAARGANG 112, 2013, NUMMER 2

# BOUW- EN RESTAURATIE- GESCHIEDENIS VAN HET AMSTERDAMSE STADHUIS EN PALEIS IN VOGELVLUCHT (1648-1968)

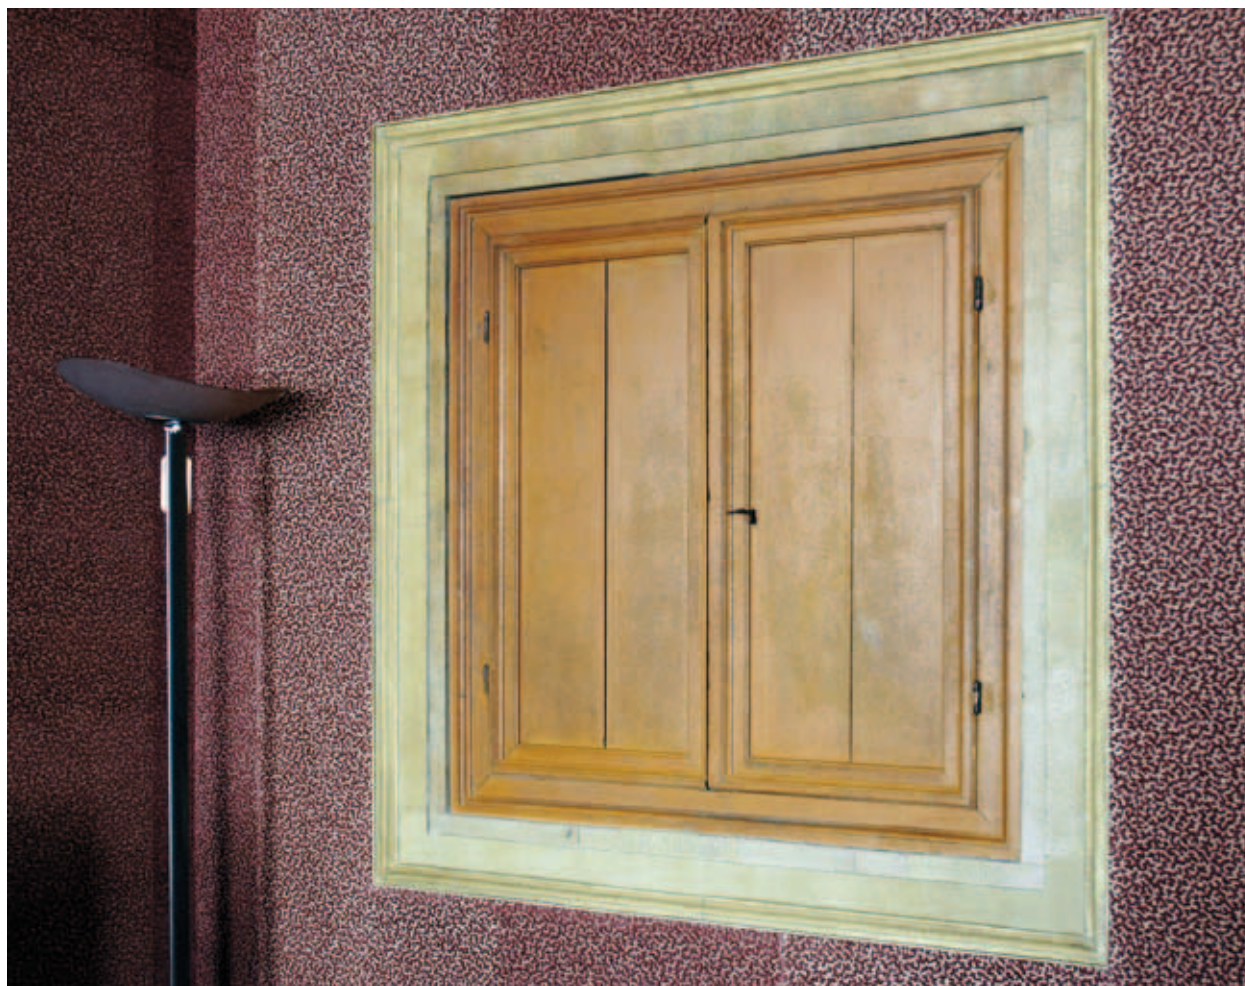
10. Muurkast in de Secretarie na restauratie (foto Stichting Restauratie Atelier Limburg)

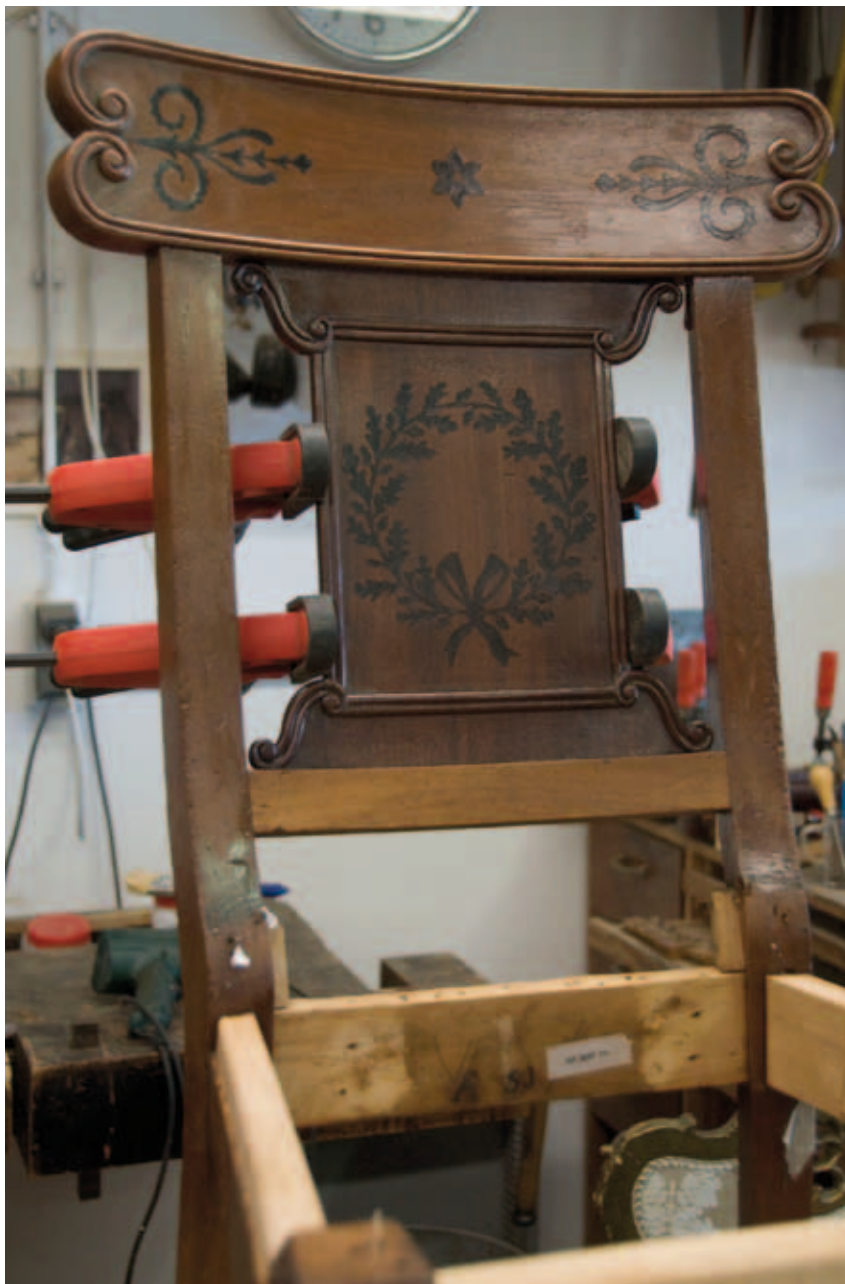
3. Detail van de rug van een van de stoelen geleverd voor de Grote eetzaal, tijdens restauratie (foto Wim Ruigrok)

De stoelen bevonden zich in slechte toestand en zowel het hout als de stoffering zag er sleets uit.<sup>22</sup> Veel houtverbindingen waren los, er was veel oppervlakkige schade, vooral op de stijlen en het rugpand boven de zitting. Dit is wellicht te verklaren door sabels die gasten droegen. Het iepenhout van sommige stoelen was aangetast door houtworm. Door nieuwe bekledingen waren de zittingregels van sommige stoelen kapot gespijkerd. Enkele poten waren gebroken. Over de oorspronkelijke waslaag was op vrijwel alle stoelen een vernis- of politoerlaag aangebracht, die gedeeltelijk was afgebladderd. De stoelen waren in het verleden allemaal opnieuw bekleed. De restauratie van de overgebleven 93 stoelen van de Grote eetzaal werd uitgevoerd door twee verschillende partijen: Hijman, Van Drie en Oostendorp enerzijds, en de firma Bruijs en Streep met stoffeerder Ruth Visser anderzijds. Vrijwel alle stoelen werden geheel of gedeeltelijk gedemonteerd om de pen- en gatverbindingen tussen zittingregels en poten weer goed pas te maken alvorens ze opnieuw te verlijmen met huiden- en/of beenderlijm. Zittingregels die te zeer waren kapot gespijkerd of aangetast door houtworm zijn gedeeltelijk vervangen. Ontbrekende of aangetaste hoekklossen zijn aangevuld. Afgebroken delen van de stoelen werden aangevuld met een passende houtsoort, kleine beschadigingen opgevuld met stopwas. De latere afwerking met vernis of politoer werd verwijderd en vervangen door een bijenwas vermengd met het hardere carnaubawas, opgewreven tot een hoge glansgraad werd bereikt.

De stoffering is tijdelijk verwijderd om de stoelen opnieuw te verlijmen en daarna opnieuw aangebracht. Bovenop de oude singels en het linnen zijn nieuwe jute singels geplaatst om de zitting voldoende draagvermogen te geven. De oude paardenharen koeken zijn uit elkaar geplozen met een crinmachine om ze weer veerkracht te geven. Waar nodig is het paardenhaar aangevuld, de koek opnieuw doorgenaaid, gepiqueerd, afgedekt met molton en overtrokken met katoen. Alles is vastgezet met gegalaniseerde nieten om spijker-schade te voorkomen. Ten slotte is nieuw rood laken aangebracht, het passement op de zitting genaaid en het agrementband geplakt (afb.1).

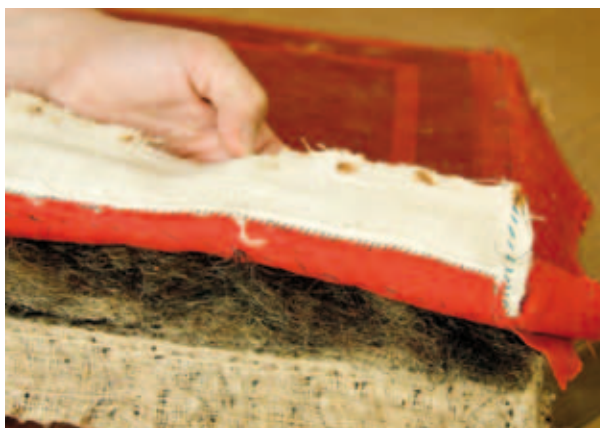
4. Stoffering van een van de stoelen geleverd voor de Grote eetzaal, tijdens restauratie (foto Wim Ruigrok)

De meubelcommissie bezocht kort na aanvang van de restauratie de ateliers van alle deelnemende meubelrestauratiebedrijven. Tijdens het bezoek aan restauratoren Nico Hijman en Vincent van Drie is een aantal Breytpraak-stoelen bekeken. Een stoel bleek onder de bekleding nog een bekleding met rood laken te hebben, waarop bovendien te zien was waar passement gezeten had (afb.4). Uit onderzoek door stoffeerder Dick Oostendorp bleek dat dit een restant van de origi-

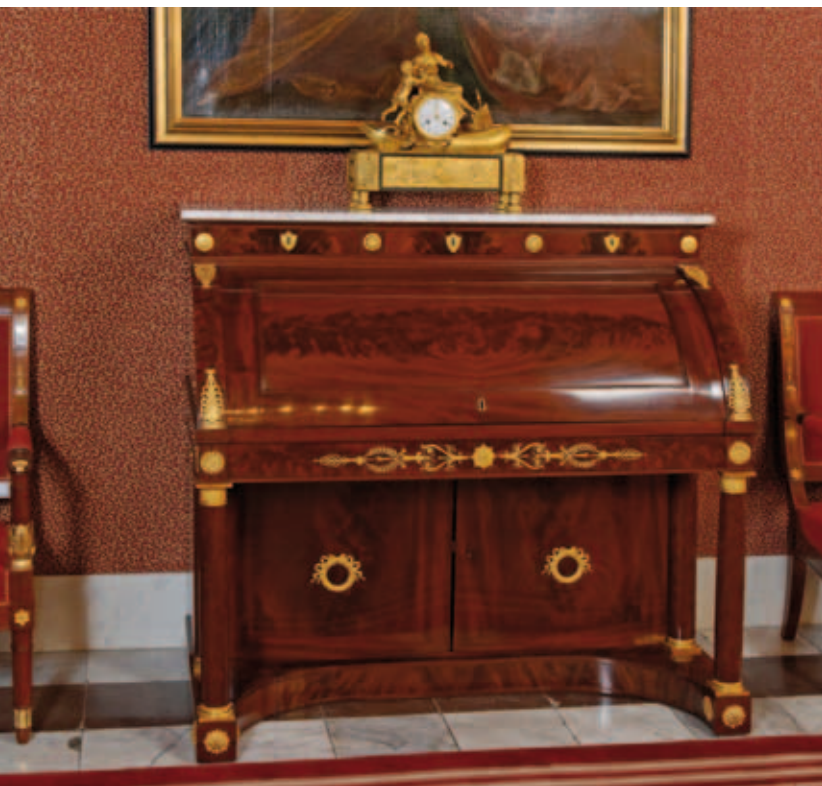
5. Het cilinderbureau geleverd door Carel Breyspraak sr. (inv. nr. KP 4183) in september 1808 voor het appartement van de koning, in de nieuwe opstelling (foto Wim Ruigrok)

Het bureau was in redelijke staat, met slechts enkele scheuren in de deuren, lichte gebruiksschade en wat dof beslag. De deuren stonden wat bol. Tijdens de restauratie werden losse delen gelijmd, kleine ontbrekende delen aangevuld en de scheuren in de deuren opgevuld.<sup>27</sup> Het oppervlak van mahonie en verguld brons werd gereinigd en het hout gepolitoerd met schellak waardoor het zijn hoge glans terugkreeg. Tijdens het bezoek aan het atelier van de restaurator, Michiel de Vlam, besloot de meubelcommissie om de bolling in de deuren te accepteren omdat restauratie daarvan te ingrijpend zou zijn. De Vlam ontdekte dat de verguld bronzen sluitlijst op de rechterdeur niet origineel was, maar afkomstig van de Breijtspraak secretaire voor de slaapkamer van de koningin (inv.nr. KP 3891). Oude schroefgaten in de rechterdeur van de secretaire corresponderden precies met de bevestigingspunten

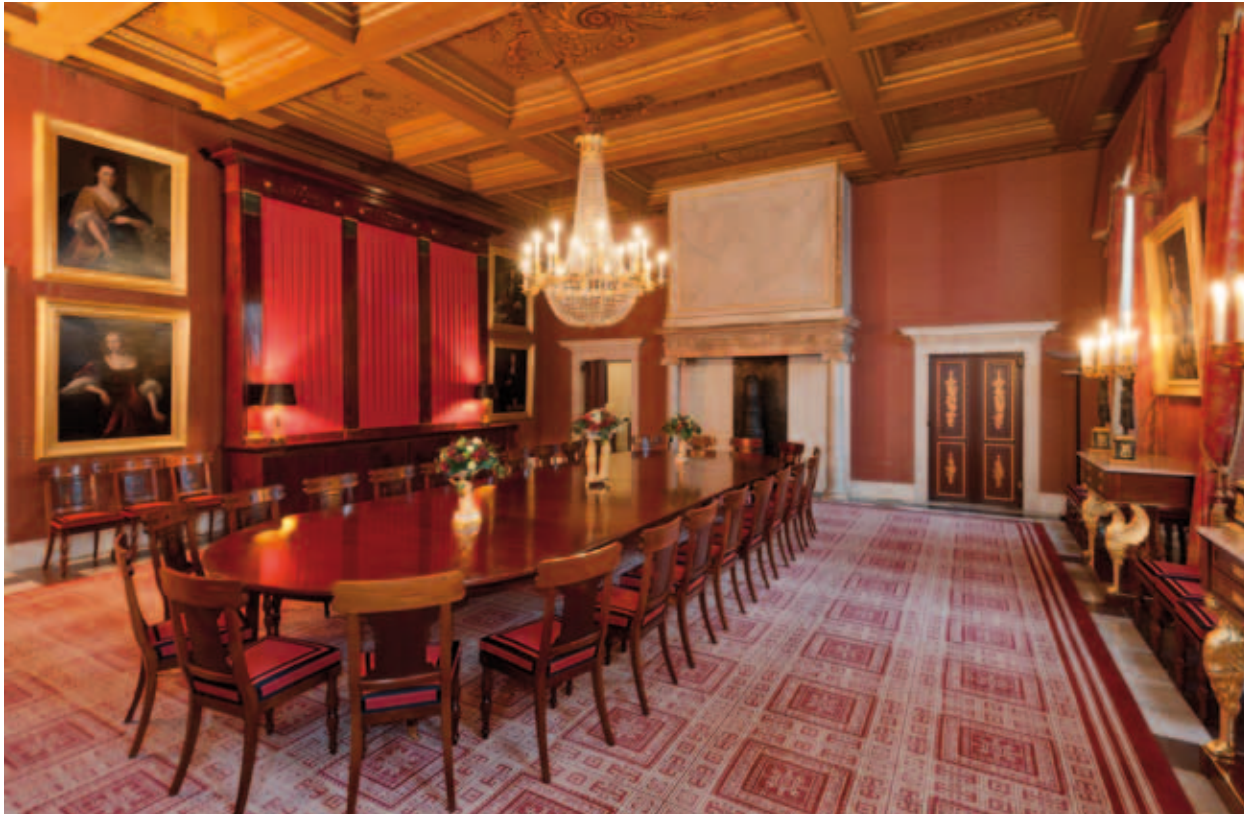
8. Een van de boekenkasten geleverd door Carel Breytspraak sr. (inv. nr. KP 3913) in oktober 1808 voor de bibliotheek en het topografisch kabinet, in de nieuwe opstelling (foto Wim Ruigrok)

De planken moesten volgens contract in hoogte verstelbaar zijn. Breijtspraak mocht zelf de constructie van de kasten bepalen en de manier van bewerking: 'De constructie of 't saamenvoeging van het geheel der Boekenkasten zowel als de manier van bewerking blijft aan den aannemer ten zij gewichtige redenen hier in eenige verandering vorderde'. De deuren en planken van deze boekenkasten zijn uitneembaar, doordat de zijden en tussenschotten van de bovenkasten met losse pen- en gatverbindingen in de onderkast vallen, en het fries en het achterschot rondom in een groef. De onderkast en het fries kunnen niet verder worden gedemonteerd.

kwam hem op f 50,- boete te staan. In het contract was bepaald dat 'het geheel der kasten met deselven Plan-ken van extra droog Rijnsche of Rigaas wagenschots' diende te zijn. Breytspraak gebruikte hiervoor inderdaad eiken blindhout, en naaldhout voor de sloffen. Het eikenhout bevat nogal wat noesten, zodat niet gesproken kan worden van de allerbeste kwaliteit. Rondom een van de noesten zijn sporen afkomstig van een houtzaagmolen gevonden. 'Wagenschots' en andere houtwaren kocht Breytspraak onder andere bij Hendrik van Langelaan te Amsterdam, die een 'affaire in gezaagde eiken houtwaren' had. Van Langelaan zaagde op de molen Het Blaauwe Hart, die buiten de Raampoort aan de Stadsbuitensingel stond.<sup>32</sup>

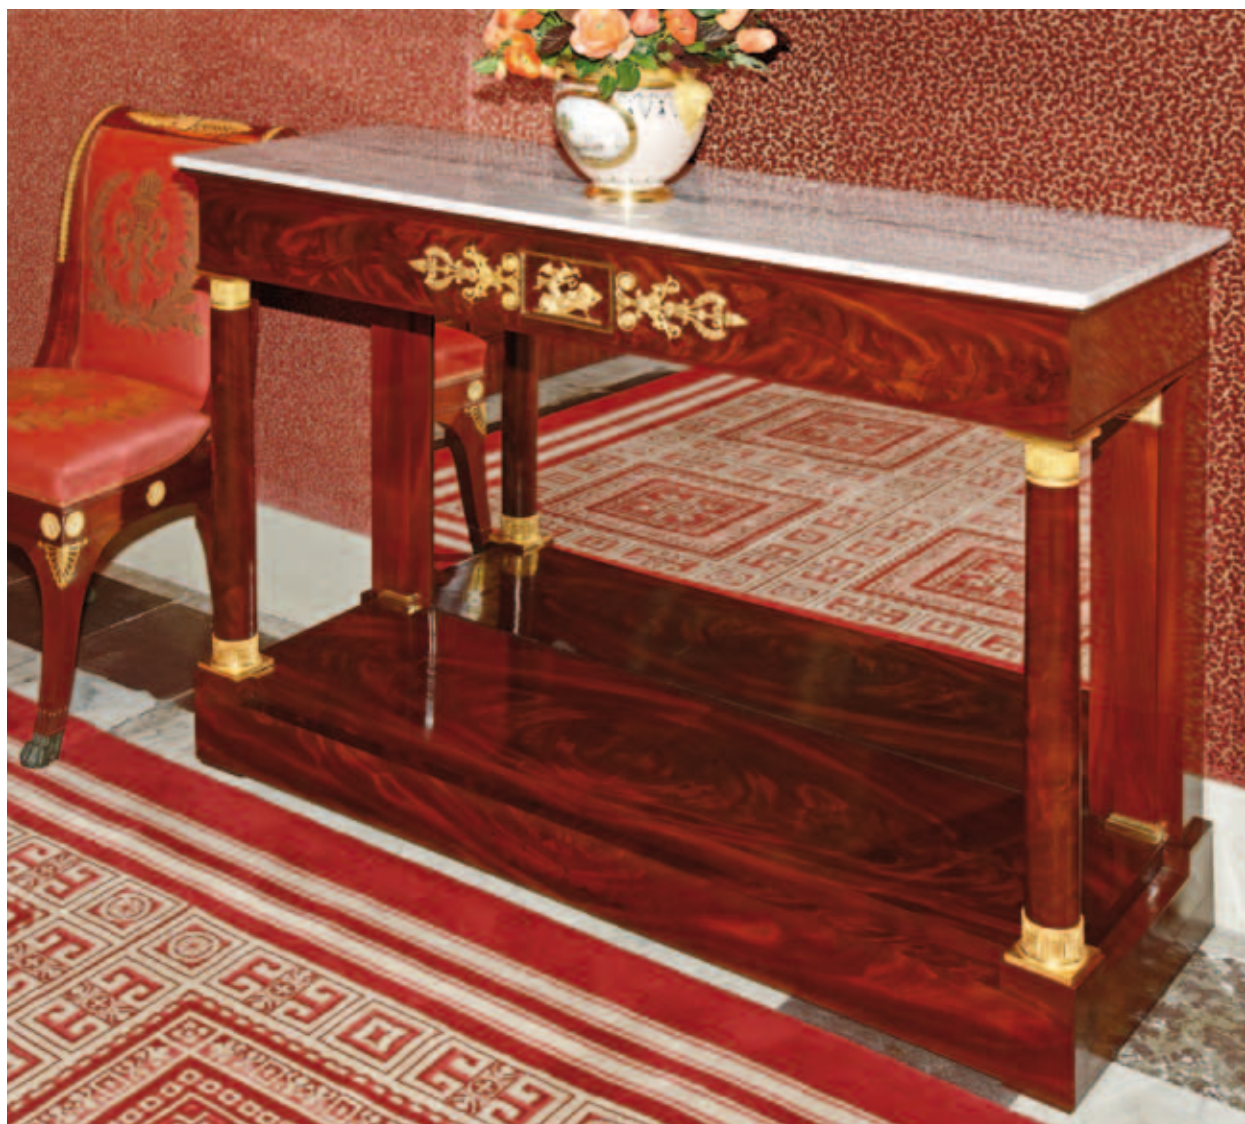
De consoletafel (inv.nr. KP 4123) is opgebouwd uit eiken blindhout met mahonie fineer (afb.9). Hij heeft

9. De consoletafel geleverd door Carel Breytsspraak sr. (inv. nr. KP 4123) in mei 1809 voor het appartement van de kroonprins, in de nieuwe opstelling (foto Wim Ruigrok)

twee ronde kolommen op een rechthoekige plint, eveneens gefineerd, een wit marmeren blad en een spiegel in de achterwand. Doordat de voor- en zijkan-ten van de plint tussen de kolommen inspringen lijkt deze uit twee lagen te bestaan. Het mahoniefineer is overall gespiegeld aangebracht, zoals bij het cilinderbureau. Het mahonie was bedekt met een sterk vergeelde afwerking, met veel vochtplekken op de plint.<sup>38</sup> De plint was bovendien naar achteren afgeschuind. Dit is aangevuld, eerst met eiken constructiehout en vervolgens met een bijpassende strook fineer. De oude afwerking is opgelost met ethanol om er een nieuwe schellakpolitoer op aan te brengen die het mahonie weer glans en diepte geeft.

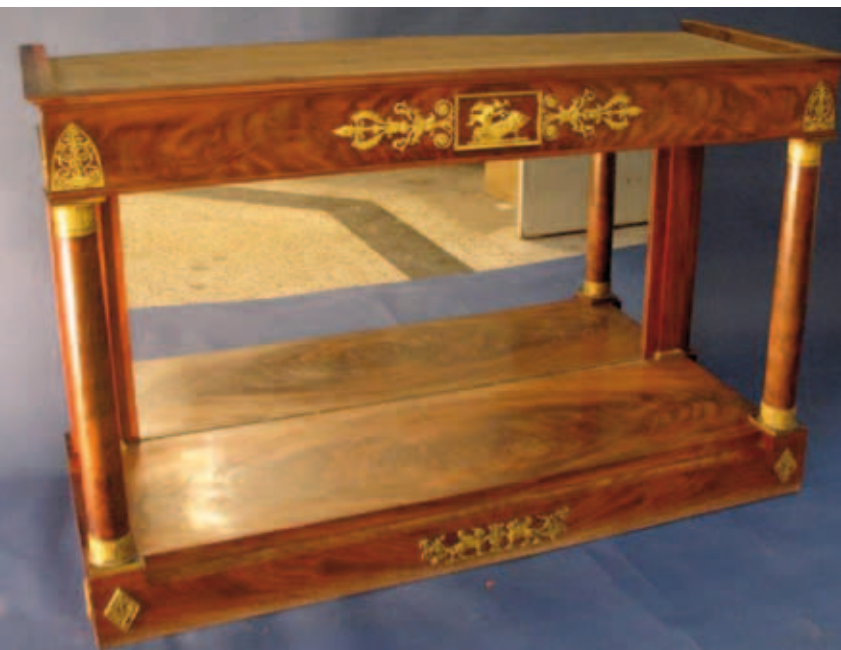
10. De consoletafel van afbeelding 9 voor restauratie. Later toegevoegd verguld beslag is hier nog aanwezig (foto Rijks en Ten Bosch)

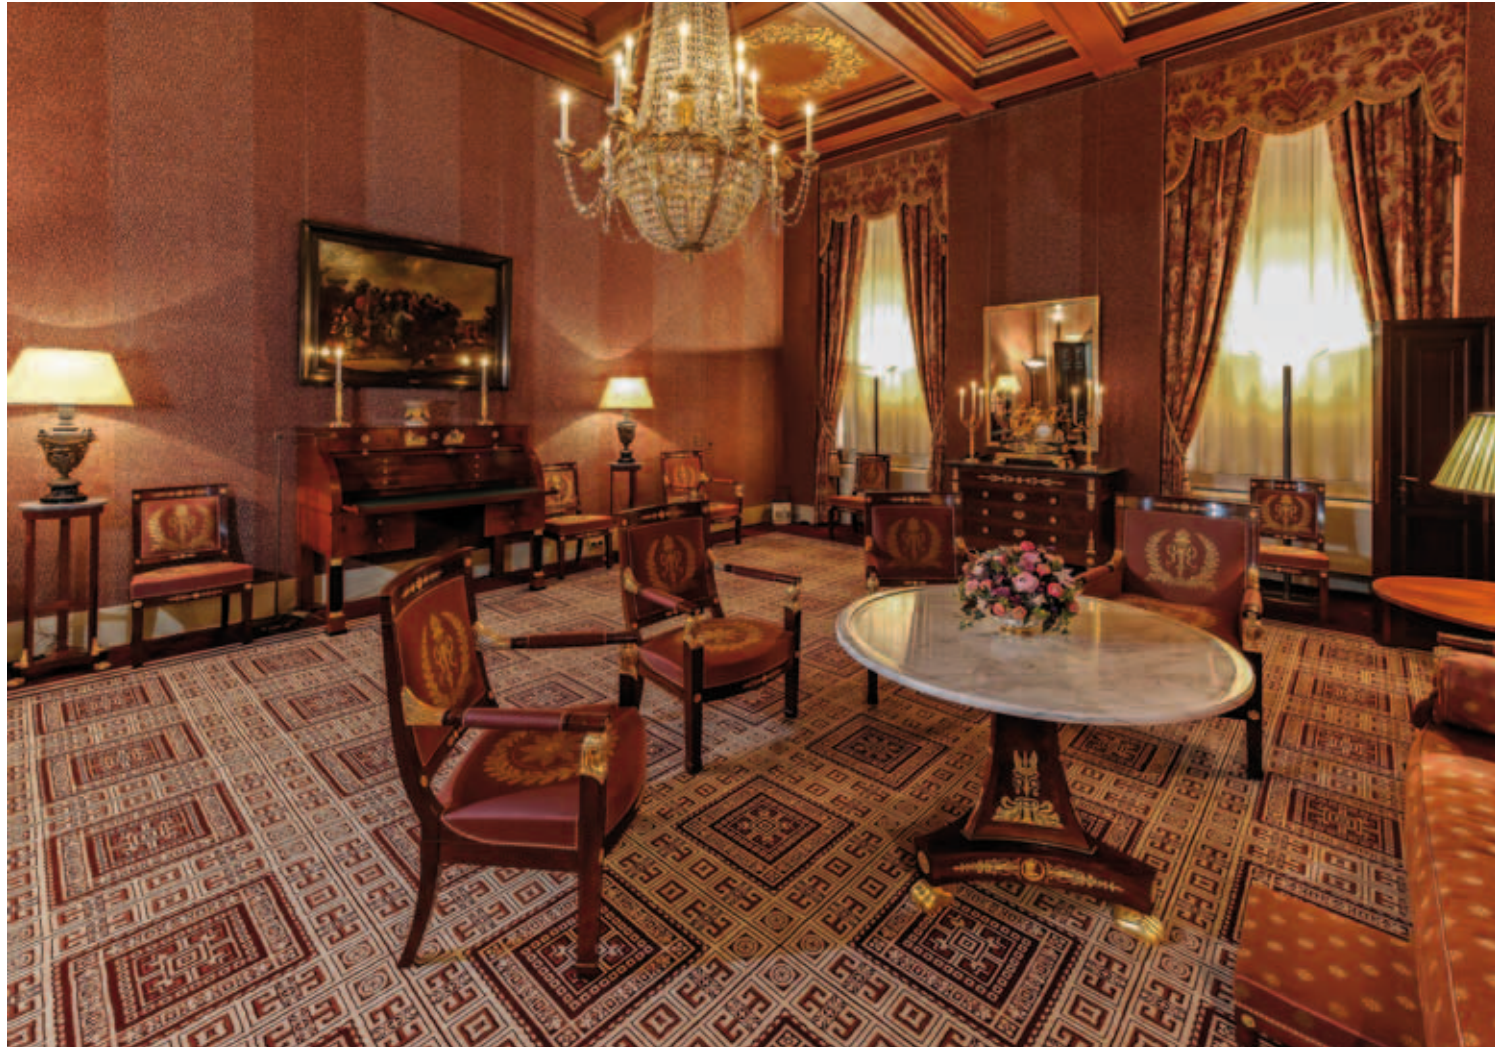
De grote gueridon (inv.nr. KP 3920) is van een type waar Breytspreek er meerdere van vervaardigde voor de koninklijke paleizen (afb.11). De gueridon voor de kroonprins is zelfs vrijwel identiek aan de tafel die Breytspreek leverde voor de salon van de koning (inv. nr. KP 4131). Dat deze tafel wel degelijk voor de kroonprins bestemd was blijkt uit het potloodopschrift 'prins', aangetroffen op de bovenkant van de poot.

11. De gueridon geleverd door Carel Breytspreek sr. (inv. nr. KP 3920) in mei 1809, in de nieuwe opstelling (foto Wim Ruigrok)

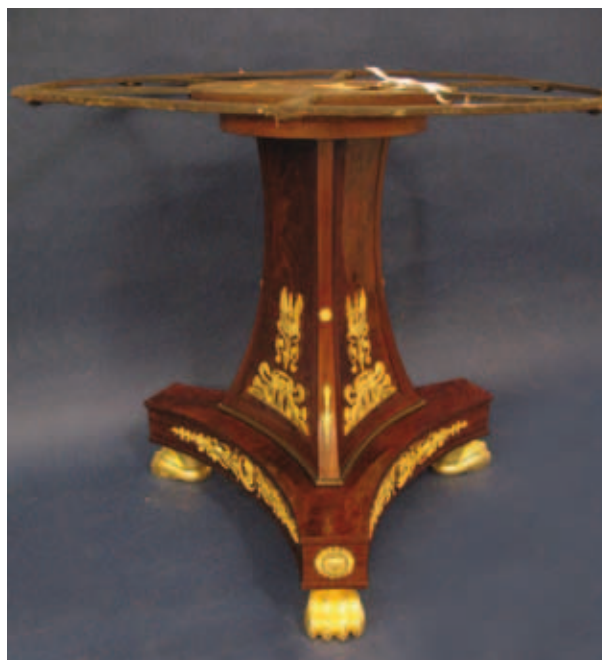
Het marmeren blad van Breytspreek's gueridons rust steeds op een 'wagenwiel' van hout en ijzer (afb.12). Deze ligt op een kolompoot met drie concave zijden, op een driehoekige plint met eveneens concave zijden. Op de drie hoeken wordt de plint gedragen door vergulde leeuwenklauwen, een verwijzing naar de koninklijke gebruiker. De drie onderdelen van de tafel – wagenwiel, kolompoot en plint – worden bij elkaar gehouden door een lange gesmede stang, die aan de onderkant schroefdraad en een vleugelmoer heeft om de onderdelen strak tegen elkaar aan te drukken. Pennetjes in de onder- en bovenkant van de kolom zorgen ervoor dat de onderdelen recht blijven ten opzichte van elkaar. Dit type voet werd door Breytspreek omschreven als 'en forme d'autel', omdat het gebaseerd is op de vorm van een antiek Romeins altaar.<sup>39</sup> De zijden van de kolompoot en de plint zijn gefineerd met prachtig bloemmahonie en rijk versierd met een hoge kwaliteit verguld bronsbeslag, bestaande uit medaillons en gestileerde ranken en bladeren.

12. De gueridon van afbeelding 11 na restauratie, maar nog zonder marmeren tafelblad. Kenmerkend voor Breytspreek is het ijzeren 'wagenwiel' ter ondersteuning van het blad (foto Rijks en Ten Bosch)

De tafel was in tamelijk verwaarloosde conditie: er ontbraken stukken mahonie en koperen lijsten, er waren enkele krimpscheuren te zien en de klauwpoten waren overgeverfd met een moderne goudverf.<sup>40</sup> De krimpscheuren zijn deels gevuld en deels dichtgedrukt en opnieuw verlijmd. Ontbrekend fineer en profielen zijn aangevuld en de verbleekte politoer is vervangen door een nieuwe schellakpolitoer. De moderne goudverf is verwijderd van de klauwpoten en de grondering en het weinige overgebleven originele goud is aangevuld met nieuw bladgoud. Het vergulde beslag is gereinigd waardoor het zijn oorspronkelijke uiterlijk grotendeels heeft teruggekregen. Een ontbrekend medaillon (vrouwenkopje) is aangevuld met een afgietsel van soortgelijk beslag op de tafel van de koning (inv.nr. KP 4131).

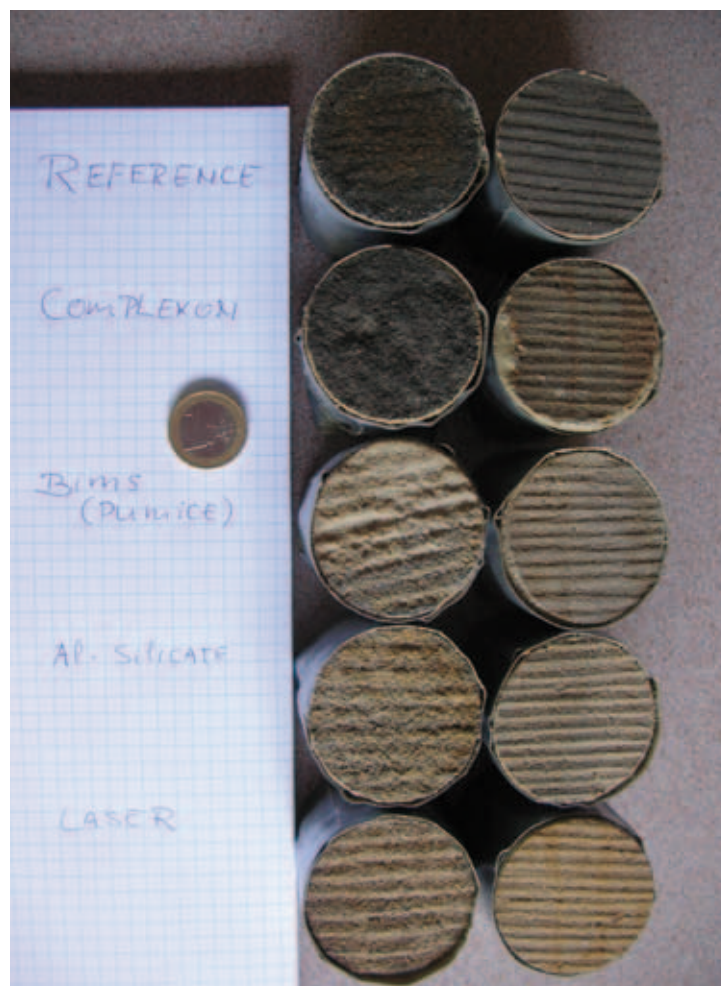
3. Bij het eerste onderzoek naar de mogelijkheden om zandsteen schadevrij te reinigen zijn proefvlakken gemaakt met verschillende reinigingstechnieken. Uit deze proefvlakken zijn kernen geboord voor onderzoek in het laboratorium. De linker kolom toont Bentheimer, de rechter Obernkirchener zandsteen. Van boven naar beneden zijn achtereenvolgens te zien: de niet gereinigde referentie, reiniging met EDTA-pasta, wervelreinigen met bims, wervelreinigen met aluminiumsilicaatglas, en reiniging met laser (foto Timo G. Nijland)

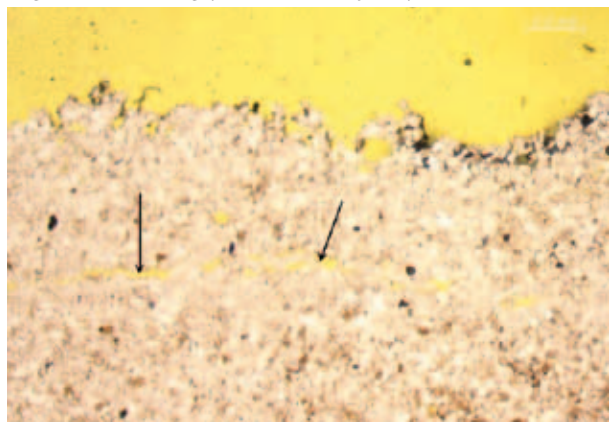
4. Directe schade door reiniging uit zich onder meer door materiaalverlies. Dat kan macroscopisch zijn, maar ook microscopisch. De microfoto toont een voorbeeld van het tegendeel. Reeds aanwezige schade aan geprofileerde Obernkirchener zandsteen, een loszittende schilfer, is na reiniging nog steeds aanwezig (foto Timo G. Nijland)

soles van het paleis, toegevoegd, wederom Bentheimer en Obernkirchener. De gereinigde monsters zijn microscopisch onderzocht, in vergelijking met de referenties. Na droog microstralen was het oppervlak van zowel parement als geprofileerde Bentheimer en Obernkirchener schoner, maar de microstructuur vergelijkbaar met die van de ongereinigde steen, zonder aanwijzingen voor directe schade in termen van materiaalverlies, impactkratertjes in het oppervlak, en dergelijke. Het bleek ook dat reeds loszittende delen van het geprofileerde werk (zogenaamde *scaling*), na reiniging nog intact in situ aanwezig waren (afb.4).

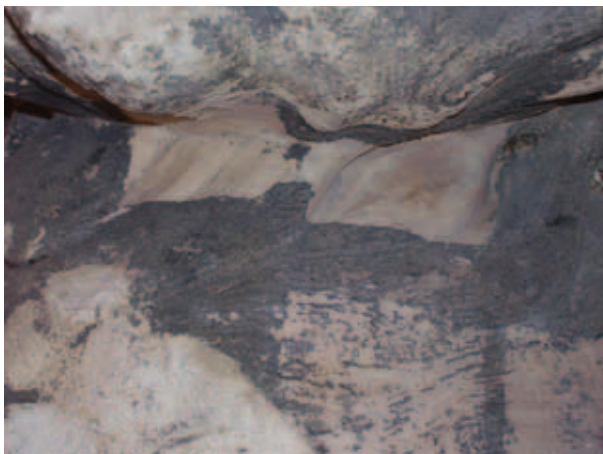
6. Het effect van reiniging op Carrara marmer is onderzocht op een in het verleden verwijderde putto. Grote delen van het marmer zijn bedekt met een zwarte gipskorst. Twee rechthoekige vakjes op het midden van de foto zijn van de gipskorst ontdaan door droog microstralen (foto Timo G. Nijland)

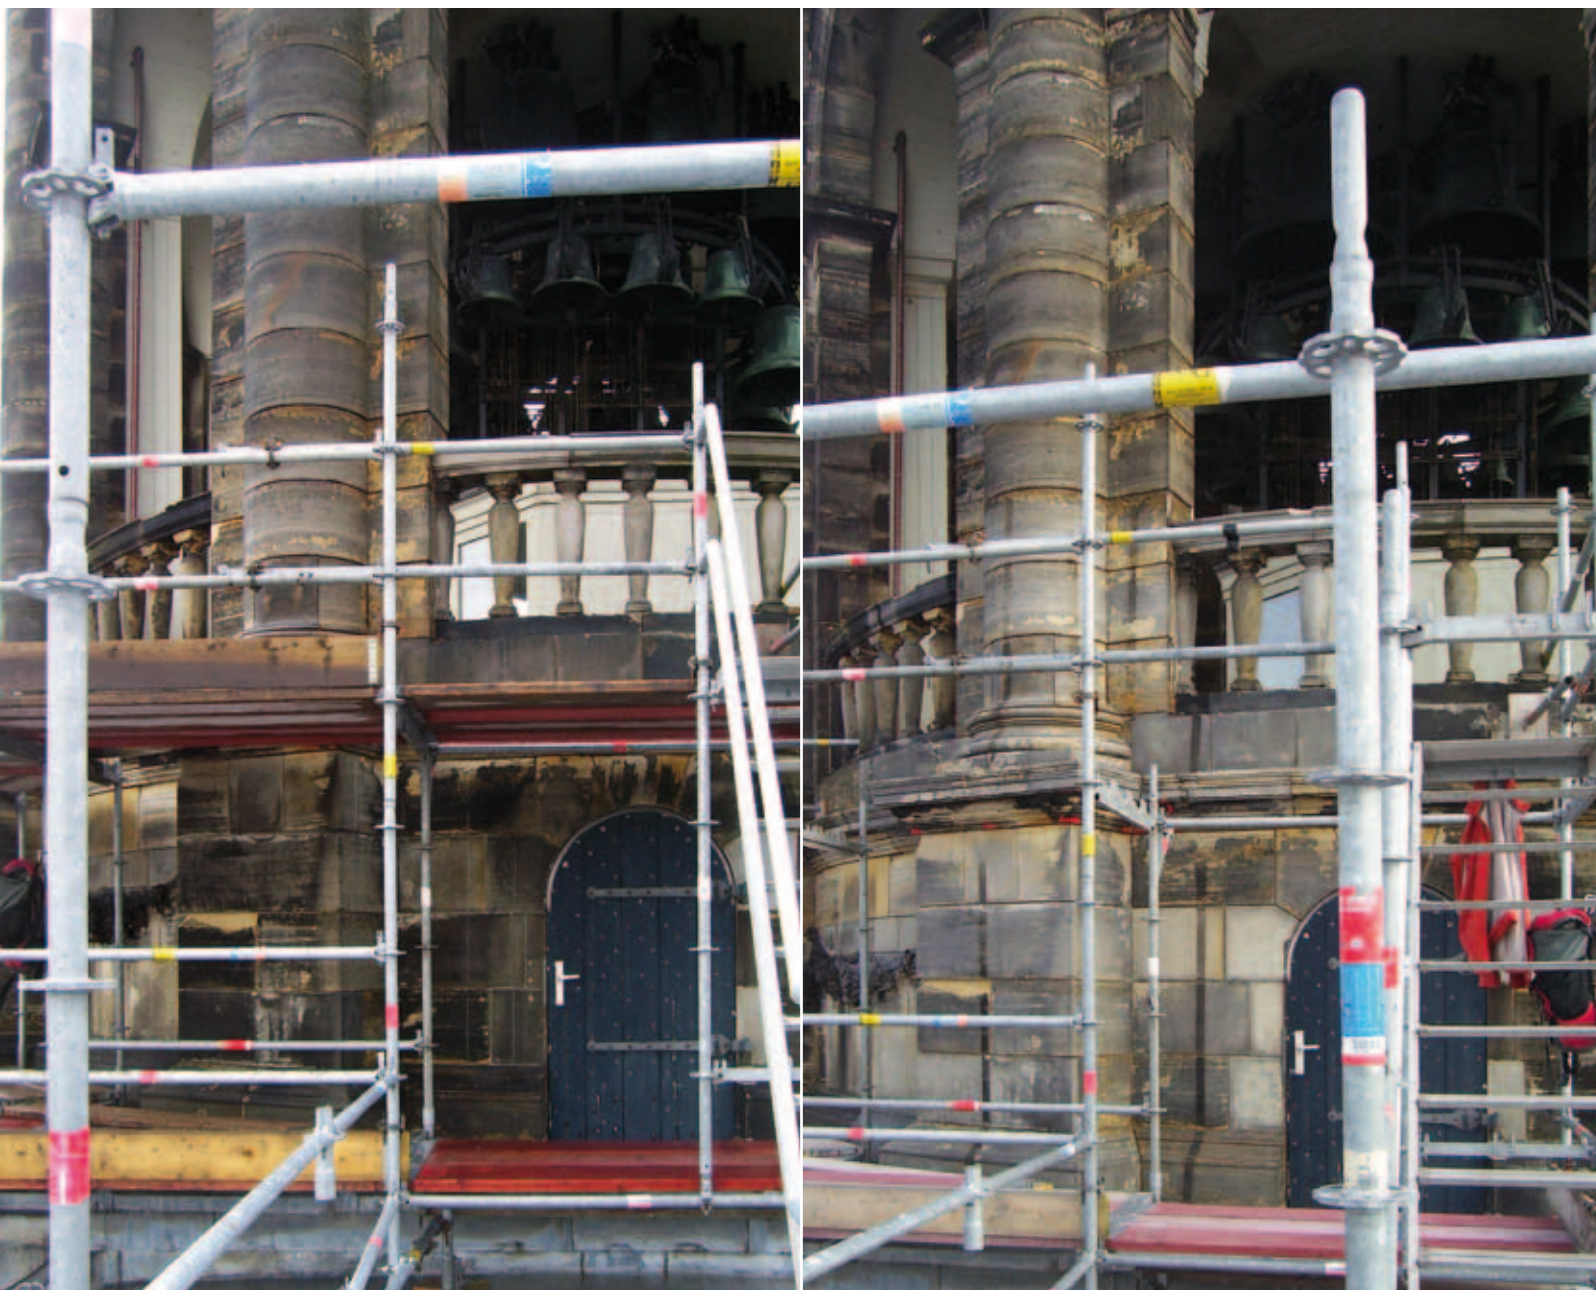
8. Na het laboratoriumonderzoek heeft een pilot plaatsgevonden, waarbij op de toren van het Koninklijk Paleis Amsterdam proefvlakken zijn gemaakt met zowel droog microstralen als laser. De foto's tonen de situatie voor (links) en na (rechts) de pilot (foto's Timo G. Nijland)

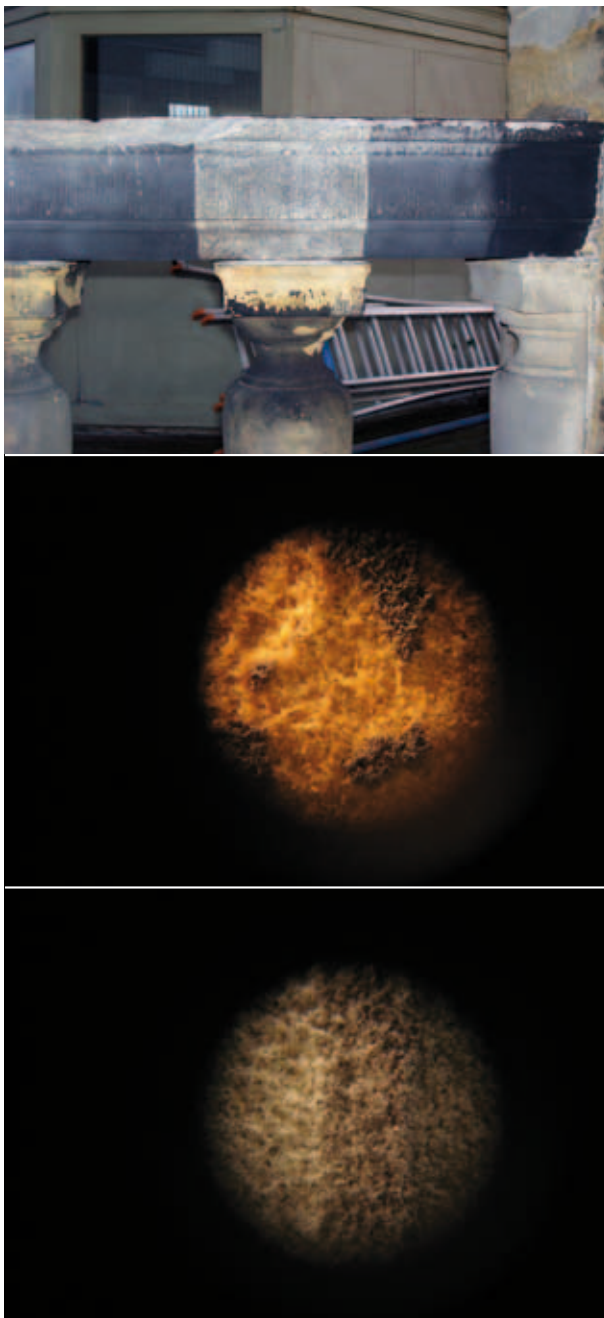
9. Effect van reinigen in de praktijk op macroscopische en microscopische schaal. De foto linksboven toont een regel van de balustrade. Deze is, met uitzondering van het zwarte rechter deel, eerst gereinigd door droog microstralen; vervolgens is het middelste deel ook gereinigd met laser. De foto rechtsboven laat een blok zien na reiniging met op het rechter deel van de foto een niet gereinigde strook die als referentie gehandhaafd is. De middelste foto's zijn in het werk gemaakt met een camera met een microscoop. Ze tonen een microscopisch detail van een baluster, waarop sprake was van het afschilferen van de zandsteen. De foto's tonen de situatie voor (links) en na (rechts) droog microstralen. De losse zwarte schilfers zijn nog steeds aanwezig en niet in omvang afgenomen. De laatste foto is ook een in situ microscopische foto. Hierop is de overgang te zien tussen wel en niet gereinigde steen in het blok op de foto rechtsboven; de microstructuur is identiek (foto's Timo G. Nijland)

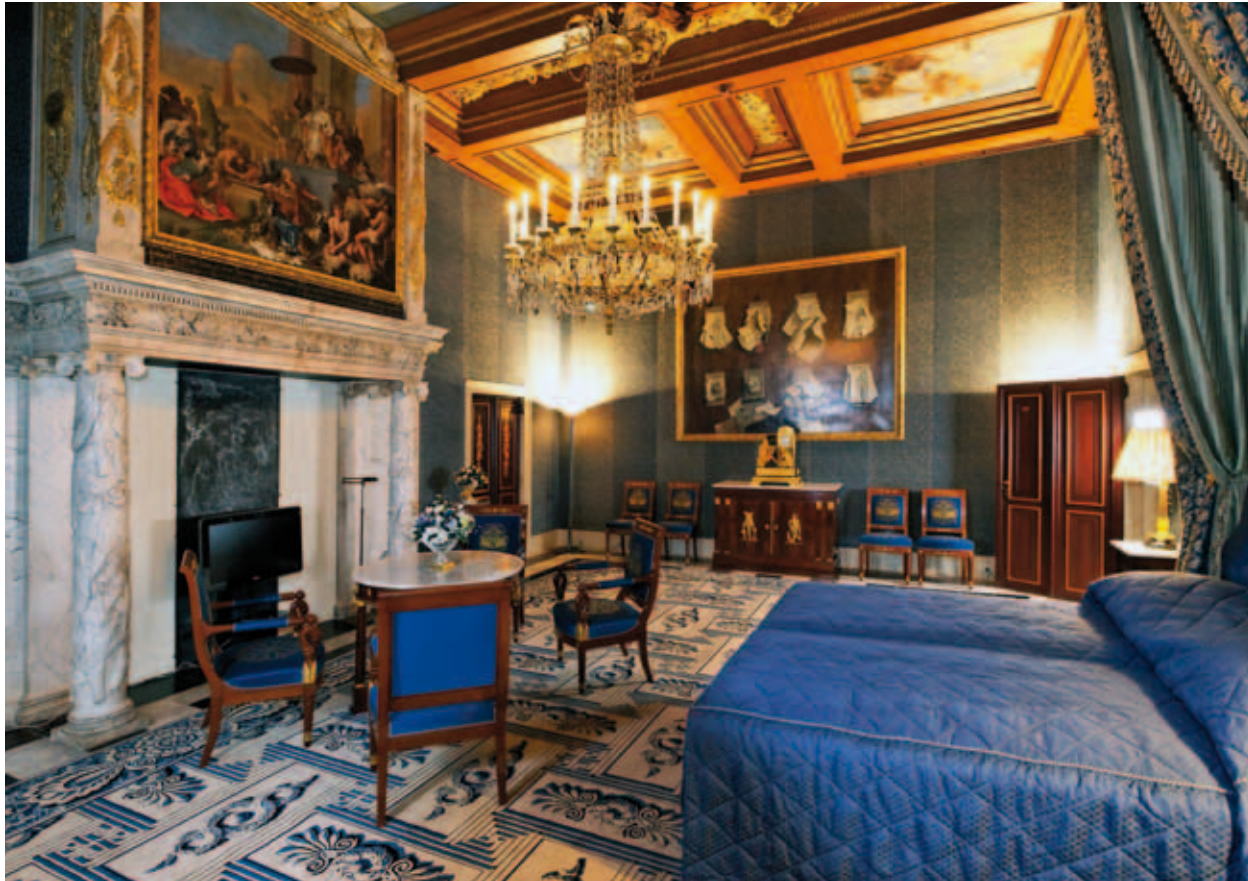
4. De Thesaurie Ordinaris met lichtbruin plafond en paarsrode deuren in de huidige toestand. Tegen de achterwand hangt het schilderij van Cornelis Brisé, zie afbeelding 5 (foto Rijksgebouwendienst, Wim Ruigrok)

Verder kunnen de nodige vraagtekens worden geplaatst bij de nieuwe kleur van de plafonds. Is dit werkelijk de zeventiende-eeuwse kleur? We nemen de kamer van de Thesaurie Ordinaris tot voorbeeld. Zoals eerder reeds is aangegeven, is de gekozen kleur niet gebaseerd op kleuronderzoek in de kamer zelf, maar op onderzoek in andere kamers. Helaas is er tijdens de laatste restauratie niet gekeken naar de *trompe-l'oeil* van Cornelis Brisé, die in 1656 speciaal voor deze kamer gemaakt is. Dit schilderij vertoont bundels van officiële documenten tegen een houten achtergrond. Het doel van de *trompe-l'oeil* was het schilderen van een tafereel dat bedrieglijk echt aandoet. Dit effect kon in de Thesaurie Ordinaris alleen worden bereikt door de gehele kamer dezelfde materiaaluitdrukking en kleur te geven. Dat wil zeggen dat de geschilderde achtergrond van het schilderij identiek moet zijn aan het omringende hout- en schilderwerk. Het geschilderde houten schot van Brisé vertoont zeer zeker niet de tekening van wagenschot, maar veel eerder van notenhout; de kleur is dieper dan de kleur van wagenschot die nu op het plafond is aangebracht (afb.4-5).
