B  
U  
L  
L  
E  
T  
I  
N  
K  
N  
O  
B

JAARGANG 112, 2013, NUMMER 2

# BOUW- EN RESTAURATIE- GESCHIEDENIS VAN HET AMSTERDAMSE STADHUIS EN PALEIS IN VOGELVLUCHT (1648-1968)

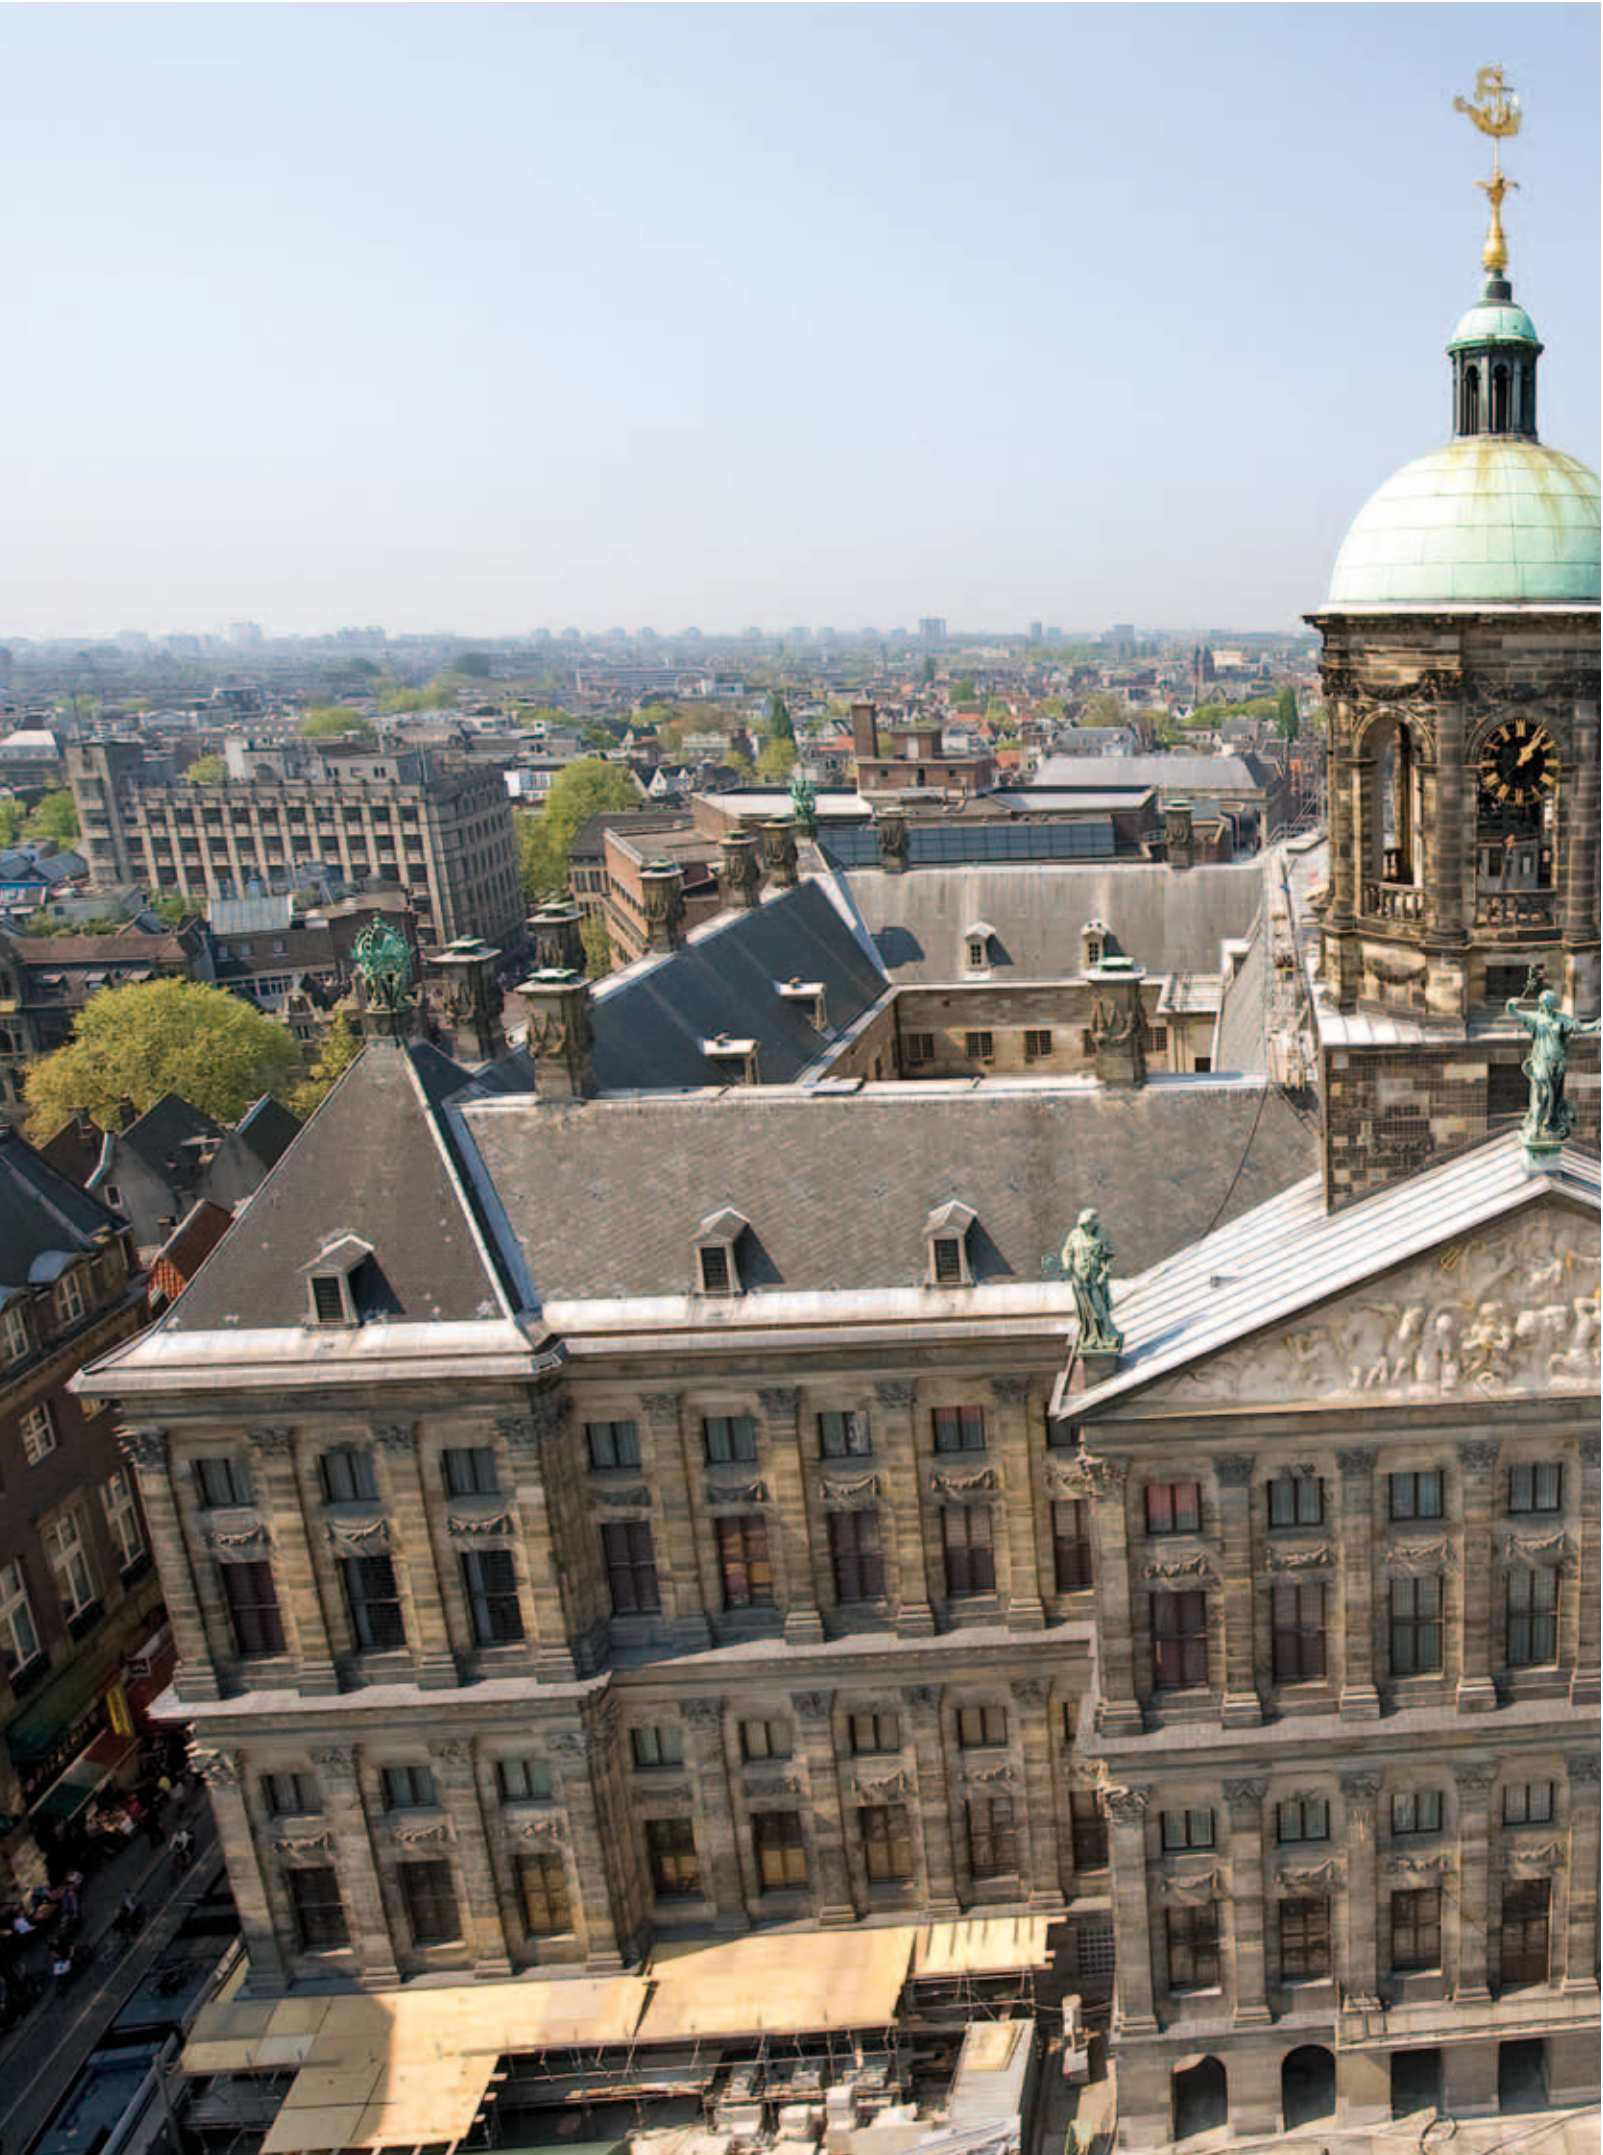
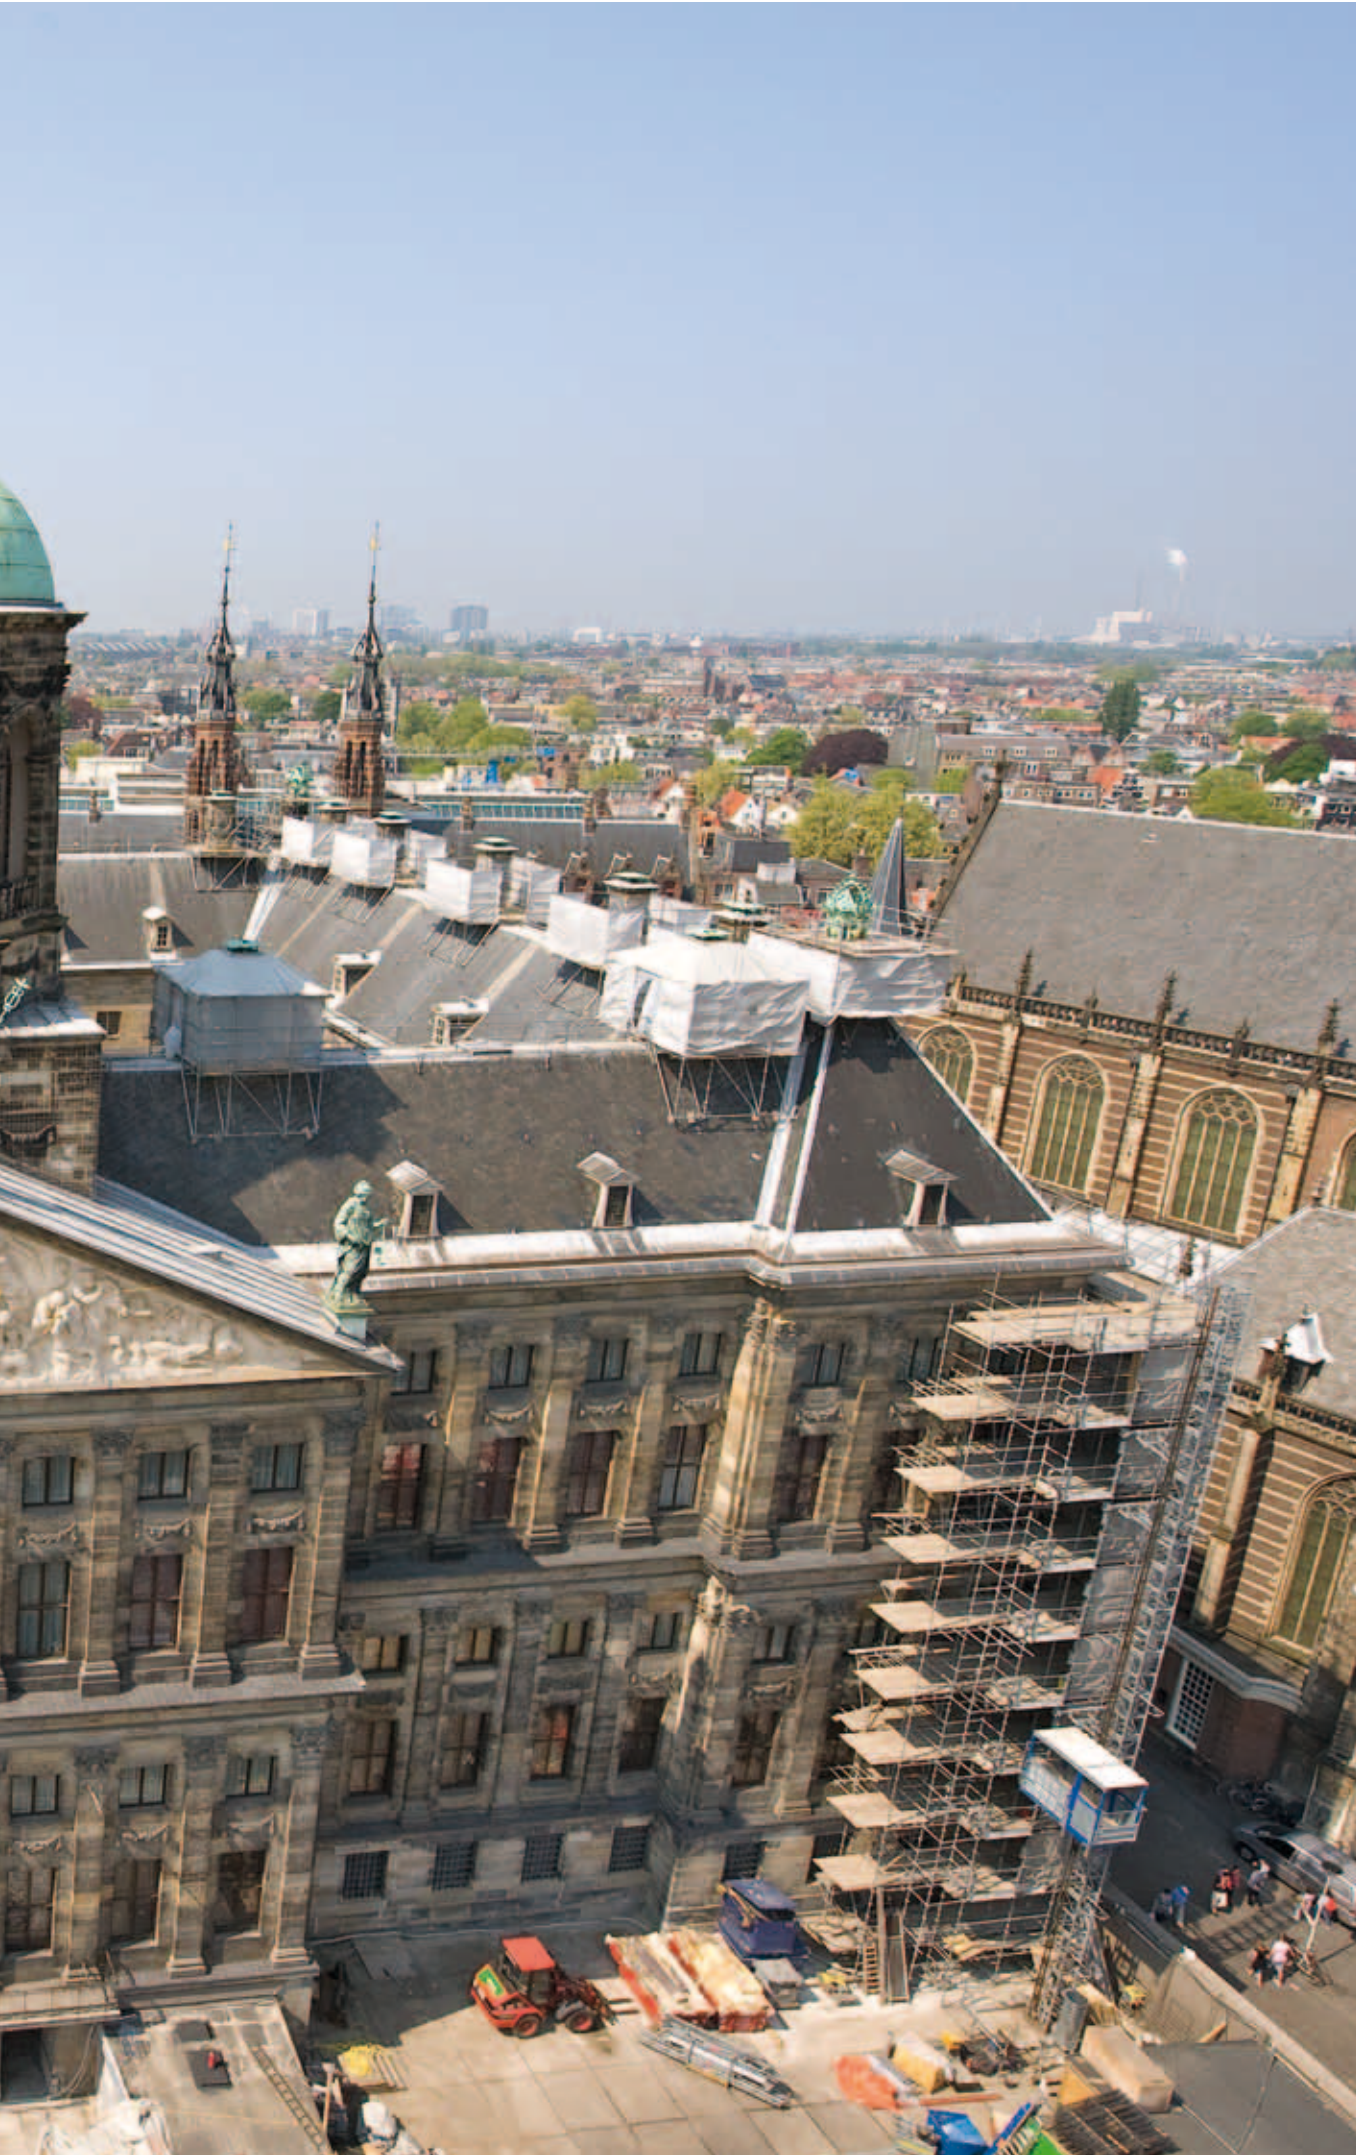
8. De ontstoorde  
voorgevel na de  
laatste restauratie  
met de bruin ge-  
verfde vensters.  
Het timpaan met  
beeldhouwwerk  
trekt door de lich-  
te kleur de meeste  
aandacht  
(foto Bureau  
Monumenten &  
Archeologie,  
Han van Gool)

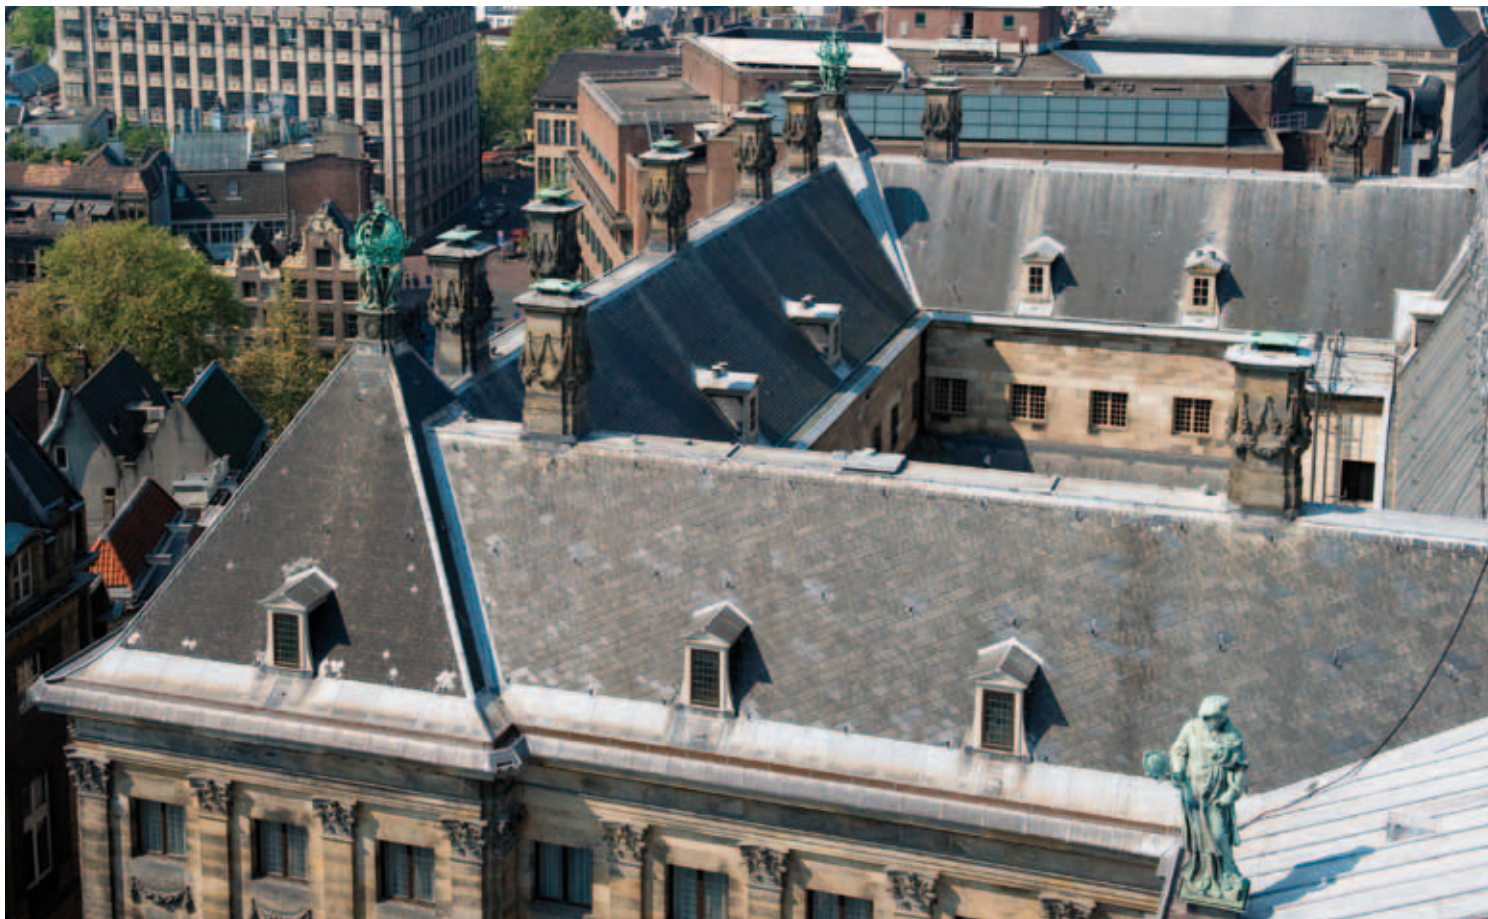
10. Onder de voorgevel met de bruin geverfde vensters die in de jaren dertig van de twintigste eeuw zijn aangebracht en tot aan de laatste restauratie altijd crèmekleurig zijn geweest. Boven een deel van de binnenplaatsgevel met oorspronkelijke bruine zeventiende-eeuwse vensters, die bij de laatste restauratie toch hun crèmekleurige uiterlijk behielden (foto Bureau Monumenten & Archeologie, Han van Gool).

historische kleur van de in de twintigste eeuw aangebrachte vensters waarde gehecht. Het feit dat deze vensters altijd crèmekleurig zijn geweest, werd genegeerd.
