BULLETIN
VAN DE
KONINKLIJKE
NEDERLANDSE
OUDHEIDKUNDIGE
BOND

Februari 1968

Houten ramen in vensters van romaanse kerken

De houten huizen van Holysloot

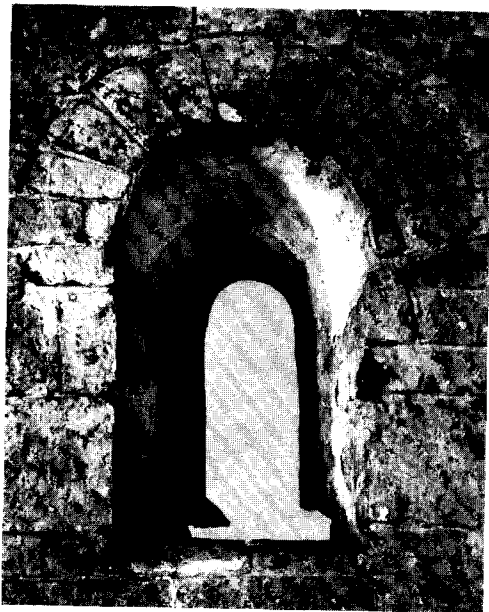
Afb. 3. Rinsumageest (Fr.). Binnenzijde van een venster. Flauw hellende dorpel. Dunne pleisterlaag uit de bouwtijd, eerste helft 12de eeuw. Vgl. fig 7.

In het koor bevond zich een venster waarin een raam aanwezig was, bestaande uit een uitgezaagde, ietwat wormstekige doch nog tamelijk complete plank (afb. 3 en 4 en fig. 7). Deze wordt bewaard in het Fries Museum te Leeuwarden. Dit raam, ter dikte van 7 cm heeft aan de binnenzijde een afgeschuinde dagkant. Deze zijde vertoonde spijkers, die ook hier voor een bespanning kunnen hebben gediend. Aan de buitenzijde was er geen glas-in-lood-sponning aanwezig. De opening van het raam was 21 x 51 cm. In Hijum (Fr.) bevindt zich in de kerk een venstertje met een dagopening van 11 cm, een maat die doet veronderstellen dat in de 12de eeuw glas-in-lood daar niet gebruikelijk was. In dit verband moet ook gewezen worden op het feit, dat men in Friesland, mogelijk om de tocht te weren, de vensters aan de noordzijde meestal dichtgemetseld heeft.

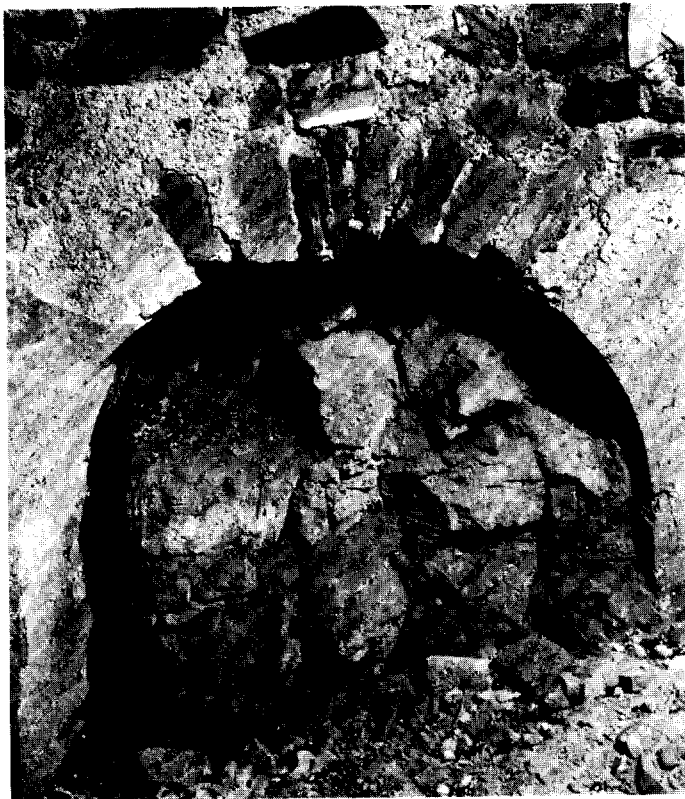
Afb. 5. Maastricht, St.-Servaaskerk. Venster van de zuidbeuk, tegenwoordig schuilgaande onder het dak van het Bergportaal. Houten raam nog juist zichtbaar. Buitenbepkeisteringen uit de bouwijd, eind 10de eeuw. Vgl. fig. 2.

In de zuidelijke zijbeukmuur van het schip, dat vóór 1000 gedateerd wordt, bevindt zich boven het gewelf van het 13de-eeuwse Bergportaal, dat op zijn beurt een romaans portaal vervangt, een gedicht venster met resten van een houten kozijn (afb. 5 en fig. 2)¹¹. Dit houten kozijn zit op-

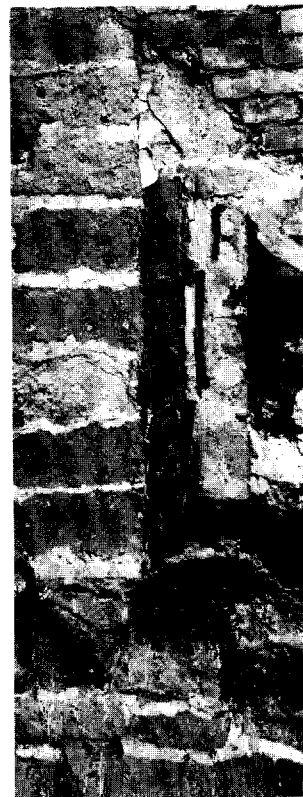
Afb. 6. Utrecht, Pieterskerk. Detail venster in koorlichtbeuk. Strook specie, waarmee houten raam was aangestroken. 11de eeuw. Vgl. fig. 4.

In deze tufstenen kerk, gewijd in 1043 en dus een der oudste van ons land, bevinden zich grote vensters met dagmaten van 105 x 224 cm (afb. 6 en fig. 4). Blijkens gevonden moeten zijn hierin houten ramen aanwezig geweest in brede uitwendige aanslag-sponningen. In deze sponningen zaten op verscheiden plaatsen resten van kalkmortel, waarmee men een raam ter dikte van ongeveer 5.5 cm had aangestroken. Uit de resten was af te leiden, dat de uitwendig vlakke dorpels tot op korte afstand van de aanslag-sponning oplopend en vervolgens tot aan die sponning vlak afgestroken waren geweest met kalkmortel. Op één plaats waren op dit vlakke gedeelte van de kalkmortellaag nog resten van houtmalm aanwezig. Deze situatie is in 1966 aangetroffen aan de noordzijde van de koorlichtbeuk. De vensteropeningen van het zuidertransept vertonen een onregelmatige sleuf, die het waarschijnlijk maakt, dat hierin tijdens de bouw een raam met dwarsregels in was aangebracht. Deze vensters, die zowel in het koor als in het transept voorzien zijn van inwendig steil afgeschuinde dorpels werden al in de 13de eeuw tijdens het slaan van de gewelven gedicht. Men mag dus aannemen, dat de aanwijzingen de oorspronkelijke houten ramen betreffen.

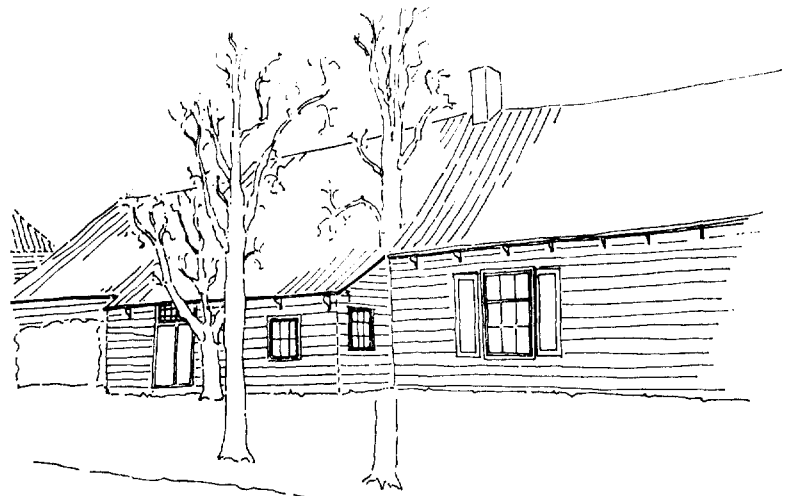
Fig. 3. Bestaande toestand Dorpsstraat 52. Opgemeten en onderzocht in 1958. Schaal 1 : 200.

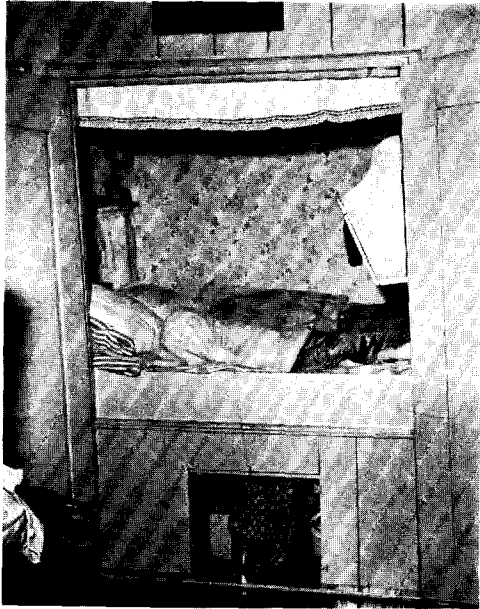
Afb. 3. Dorpsstraat 41. Bedstede voor de ouders met rechts kribje voor de baby. Vgl. fig. 16 en 17.
(Foto Zantkuyl)

Het huis Dorpsstraat 41 (fig. 16 en 17) kan gerekend worden tot de brede eenbeukige huizen. De jukken zijn hier wel uitzonderlijk breed, na-

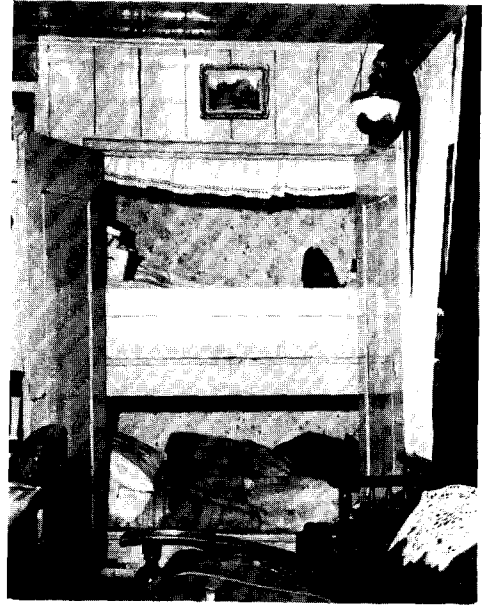
Afb. 4. Dorpsstraat 41. Bedstede voor vier personen. Vgl. fig. 16 en 17.
(Foto Zantkuyl)

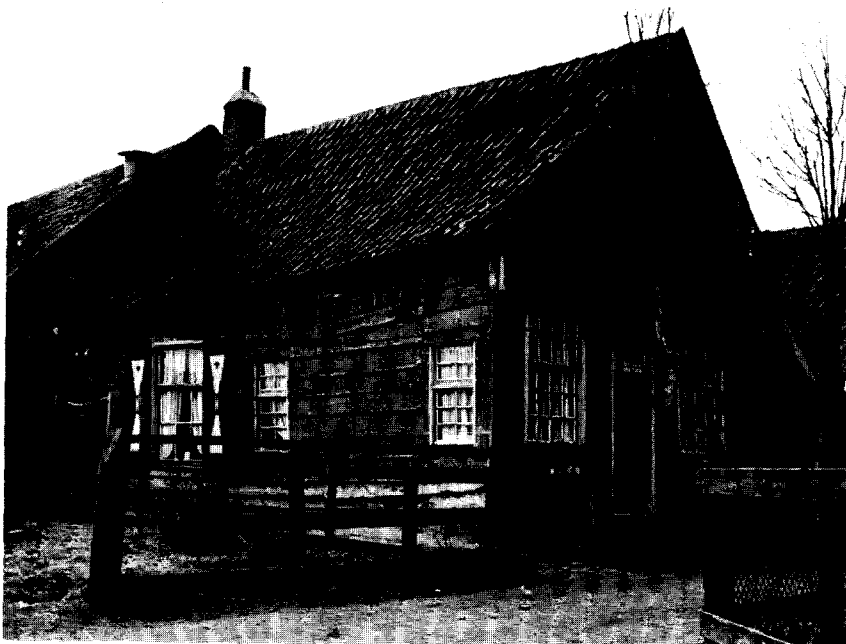
Afb. 5. Dorpsstraat 52. Vgl. fig. 3 en 4
(Foto Zantkuyl, 1958)
