BULLETIN  
VAN DE  
KONINKLIJKE  
NEDERLANDSE  
OUDHEIDKUNDIGE  
BOND

*April 1969*

# DE MIDDELEEUWSE KERK VAN DELDEN

# DE KERK VAN OUDEWATER

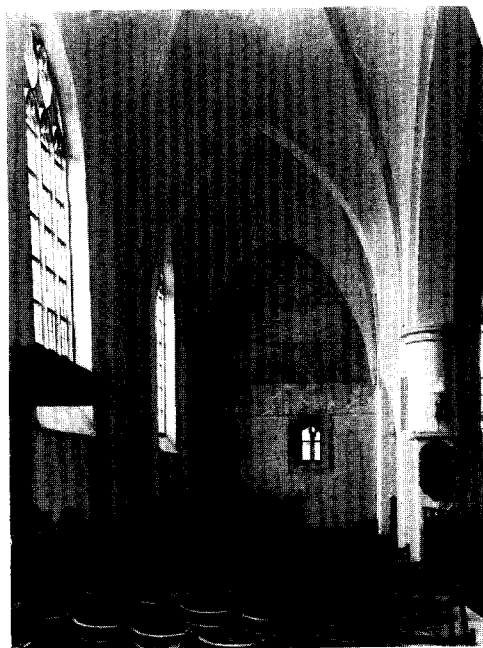
Afb. 8. Noorderzijschip naar het oosten met romaans venster na de restauratie.  
(Foto Monumentenzorg, 1968)

Als dateringsmateriaal zijn de profielen van bijzondere betekenis. De pijlerbasementen met hun simpele schuine afdekprofiel maken een archaische indruk. Pijlerbasementen van precies dezelfde vorm, en overeenkomstig gevormde imposten en cordons evenzeer, komen voor aan de kerken die bisschop Bernold van Utrecht (1027-1054) stichtte, o.a. de Lebuïnuskerk van Deventer. Het zou onverantwoord zijn daar nu meteen uit op te maken dat de Deldense pijlers teruggaan tot de 11de eeuw. De pijlerdoorsnede wijst op een aanleg als overwelfde basiliek, en zulk een aanleg kan moeilijk veel ouder zijn dan het midden van de 12de eeuw. Het is trouwens zeker dat simpel afgeschuinde pijlerbasementen tot diep in de 12de eeuw voorkwamen. De scheiboog-imposten van de pijlers I en V worden gekenmerkt door een torus tussen platte banden (fig. 2 en afb. 8). Ook dit profiel maakt een

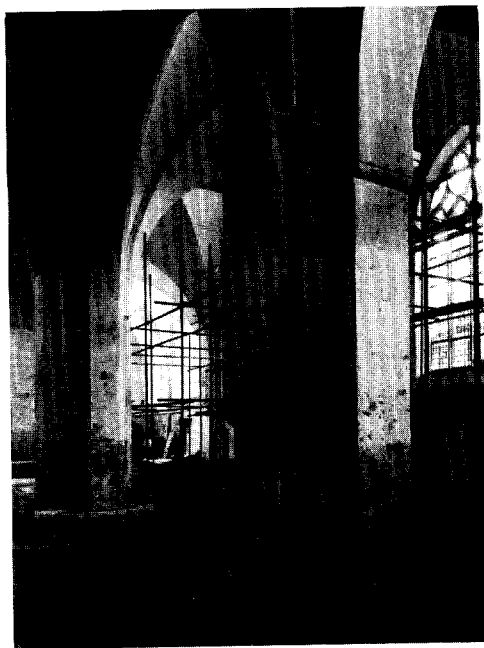
Afb. 9. Pijler IV met het „elegante” impost-profiel tijdens de restauratie.  
(Foto Monumentenzorg, 1966)

Een heel ander profiel is dat van de imposten waarmee de drie zuidelijke pijlers II, IV en VI eindigen naar de kant van het middenschip. Voor pijler VI geldt dat alleen maar voor de sprong op het n-w, waarop de laatgotische gewelfrib ontspringt. Het wordt in hoofdzaak bepaald door een bolle band, gevolgd door een hol (afb. 9). Het is een elegant profiel in vergelijking met de hiervoor behandelde, en gemakshalve zullen wij het in den vervolge aanduiden als „het elegante profiel”. Vrijwel precies zo gevormd als in Delden komt het voor in de onder- en bovenkerk van Schwarzhendorf bij Bonn (midden 12de eeuw), men treft het ook aan onder de meest westelijke gordelboog in het middenschip van de Plechelmuskerk van Oldenzaal (waarschijnlijk omstreeks 1200). Bijzonder geliefd is het in de late romaanse stijl en de romano-gotiek van het Nederrijnse stijlgebied tot het midden van de 13de eeuw. Het „elegante profiel” behoort naar onze overtuiging in een meer verfijnde bouwkundige sfeer thuis dan die van de eerstbehandelde.

Pijler IV heeft voorts deze bijzonderheid dat de sprongen naar de zijde van het middenschip op ongeveer 1.60 m hoogte verzwaaard zijn op een overkraging met een bol profiel.

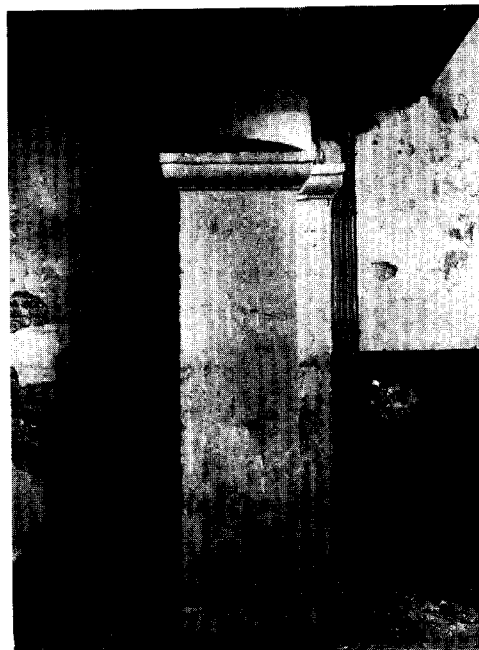
Afb. 10. Pijler I voor de restauratie.  
(Foto Monumentenzorg, 1966)

Wat de profielen aangaat dient opgemerkt dat de impost van pijler I, waarop de meest westelijke gordelboog rust, niet het „elegante profiel” vertoont maar het „stugge profiel” dat aan de pijlers I en V bestemd was de lage gordelbogen te dragen.

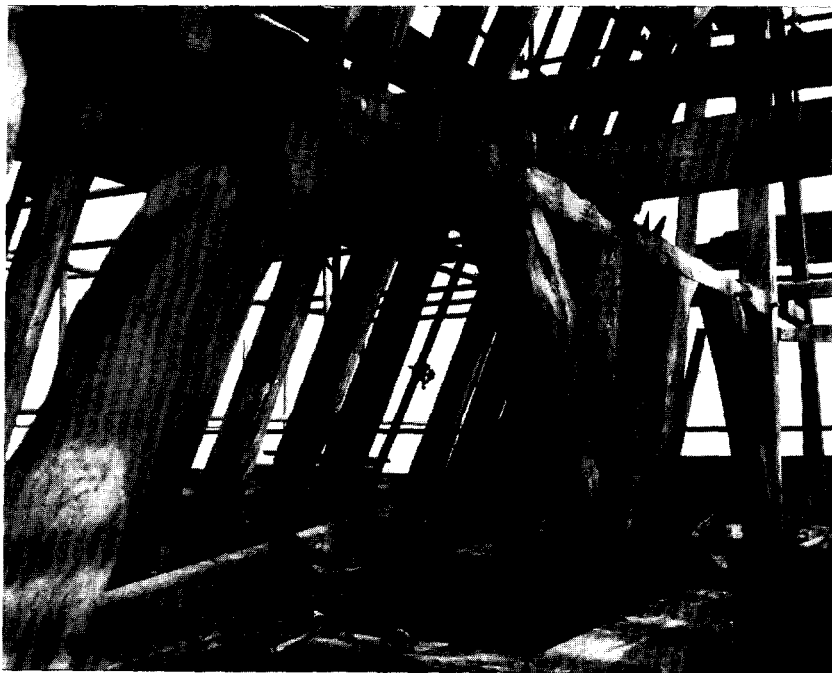
*Afb. 2.* Kap van de toren boven de spantjukken tijdens de restauratie.

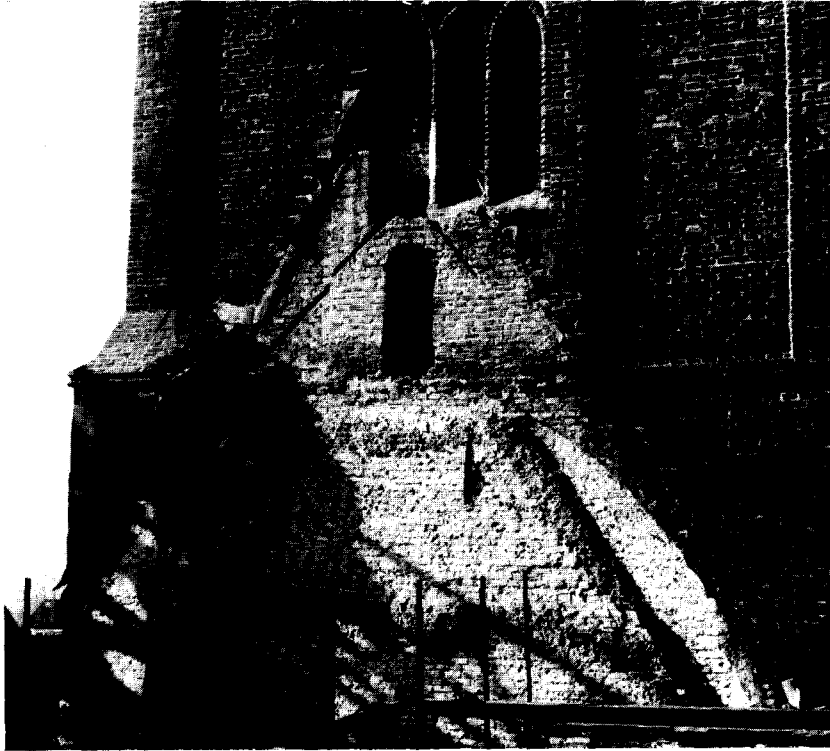
*Afb. 12.* Oostzijde van de toren tijdens de restauratie, met moet van een lagere kap.

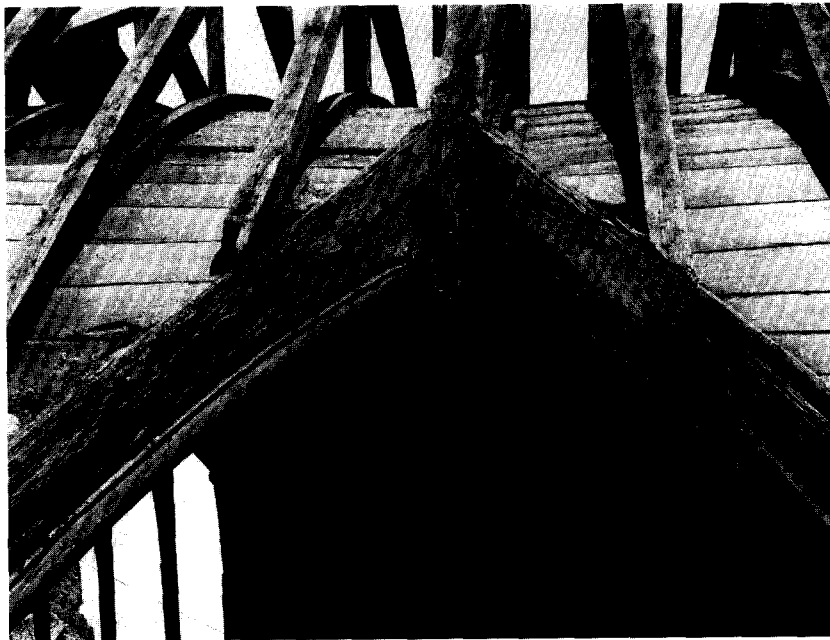
*Afb. 13.* Zuiderzijschip. Insteekkapje zuiderportaal.
