# Bulletin KNOB

JAARGANG 76 | APRIL 1977

De Gerlachuskerk te Houthem en  
haar monumentale beschildering 59

Conservering en restauratie van de wand- en  
gewelfschilderingen in de kerk van St.-Gerlachus  
te Houthem 89

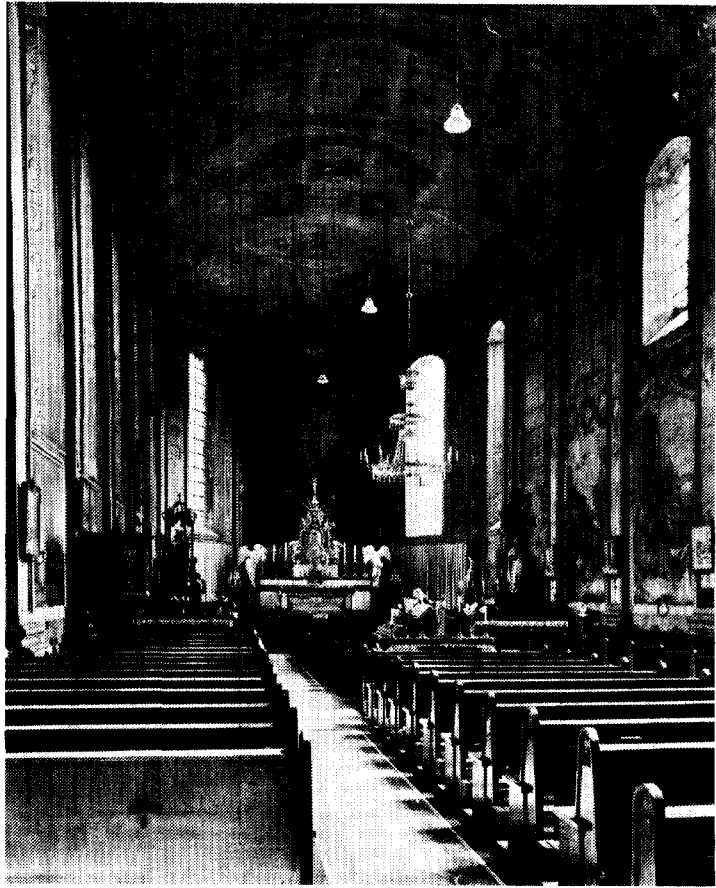
Afb. 4. Het interieur van de kerk voor de restauratie, met zicht op de Calvariescene uit 1872. (Foto Monumentenzorg, G. Delemarre, 1962).

Bij de restauratie van de schilderijen in 1872 heeft men de diepere zin van deze voorstelling niet meer gezien of ze te weinig direct gevonden. Gevolg was dat Abraham en Isaak moesten „onderdoen” voor een geschilderde Calvariegroep (afb. 4). Nam het eigenlijke gebeuren bij het offer van Abraham en Isaak ongeveer een-derde van het muurvlak in beslag, nu werd de voorstelling zo groot mogelijk gemaakt en juist daardoor overdreven, zeker in verhouding tot de omringende schilderijen, zoals die op het gewelf.

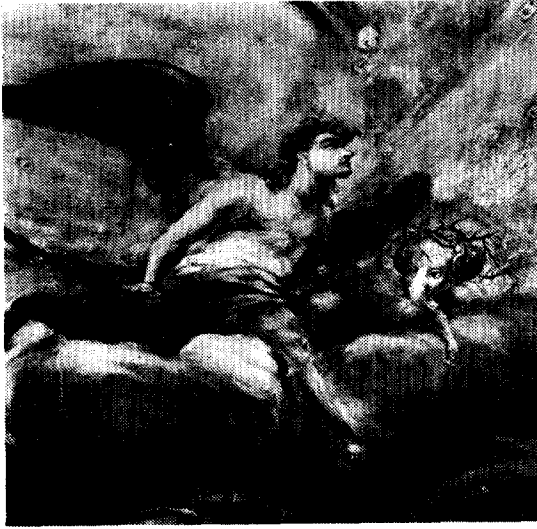
Afb. 8. Engel met ram, detail van het gewelf boven de koorsluiting (Schöpf). (Foto Monumentenzorg, G. Dukker, 1972).

Wat werd er precies veranderd (afb. 8, 9)? Op de eerste plaats schaarde ook Petrus Regout zich in de rij van weldoeners van de kerk. Onder de wapens van de proost en priorin van de kerk liet hij zijn eigen wapen toevoegen waartoe de roze putto werd overgeschilderd. De daaronder op een schelp aanwezige tekst „Aedificatum Anno 1727” schoof naar links en het restauratiejaar 1872 kwam rechts op de banderol te staan. Bij deze toevoeging bleef het niet. De ingewikkelde symboliek van de oorspronkelijke schildering werd niet meer gewaardeerd of begrepen. Vergeet niet dat een groot gedeelte reeds verloren was gegaan. De attributen van de engelen, zoals ram, lam en kandelaar, werden vervangen door veel directere, namelijk door de lijdenswerktuigen van Christus, die oorspronkelijk eveneens op het gewelf te zien waren. Nu kwamen kruis, de lans en speer, de hamer en nijptang, de doornenkroon en

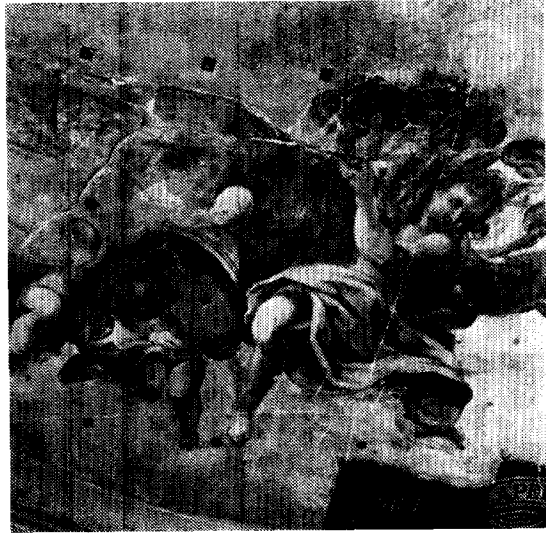
Afb. 9. Engel met zevenarmige kandelaar en putto met geselkolom (beneden het breukvlak Schöpf; daarboven Hermans) (Foto Monumentenzorg, G. Dukker, 1971).

Ook het lam in de armen van de engel daarboven verwijst naar dezelfde diepere gedachten, namelijk dat het Oude Verbond het Nieuwe prefigureert. Het is daarom dan ook niet vreemd dat de volgende engel een zevenarmige kandelaar mee omhoogvoert, het teken van het Oude Verbond (afb. 9).

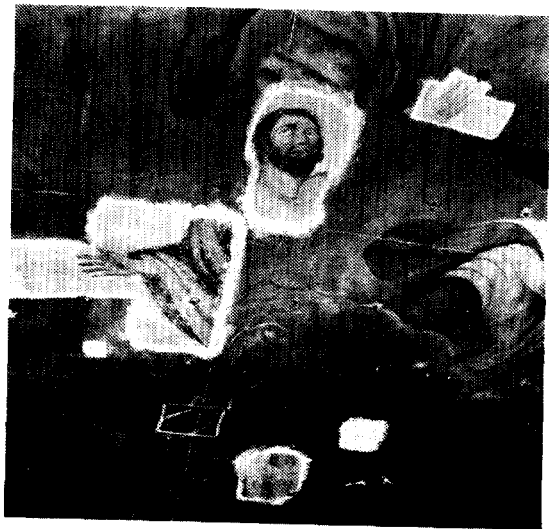
Afb. 12. Detail van Christusgestalte geschilderd door Hermans tijdens de verwijdering van de overschildering door Stroucken en Van Dijk. (Foto Monumentenzorg, G. Dukker, 1971).

hemelvaart? In plaats van de te klein uitgevallen Christusfiguur van Hermans (afb. 12), steeg voortaan een forsere gestalte ten hemel, met wapierend gewaad en omringd door bloemenkransdragende putti (afb. 11). De Vader die in de versie van Hermans duidelijk naar een barokvoorbeeld geschilderd is, waarschijnlijk zelfs naar het nog in het geheugen liggend origineel<sup>16</sup>, moest nu wijken voor een typisch neo-gotische figuur zoals wij die kennen uit de oude prentenboeken. Het hemelsbeeld is aan tijd gebonden.

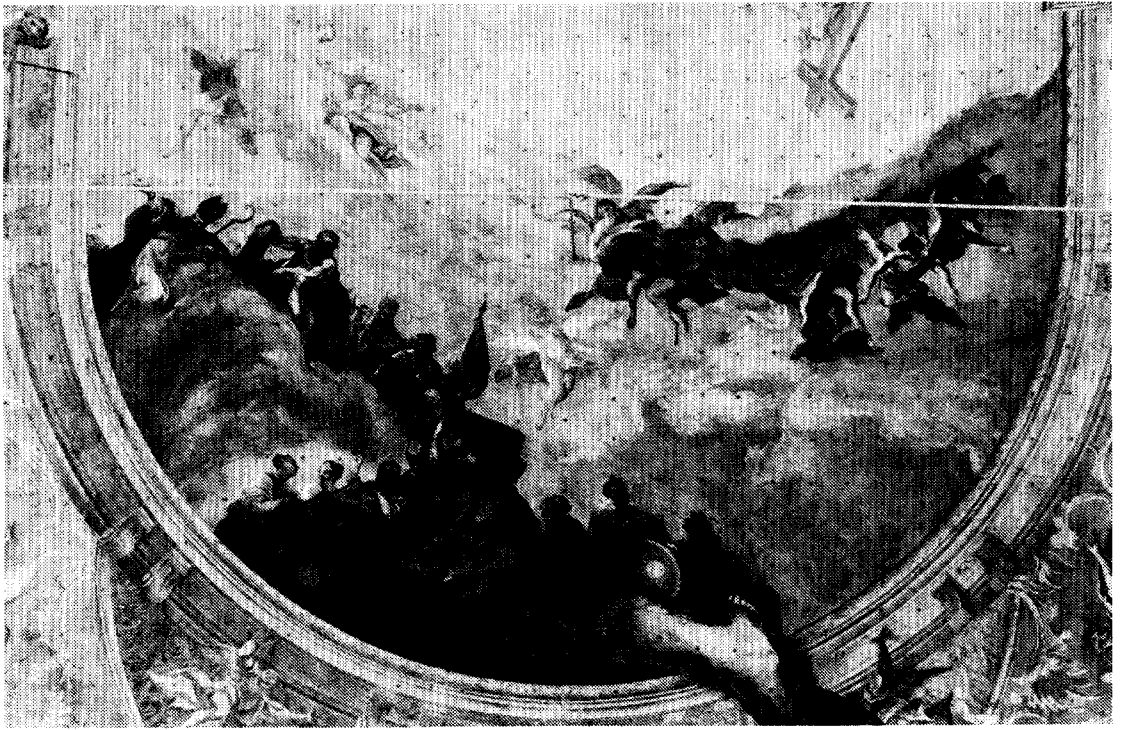
Afb. 18. Westelijk deel van de gewelfbeschildering na de restauratie (Foto C. Cuypers, 1976).

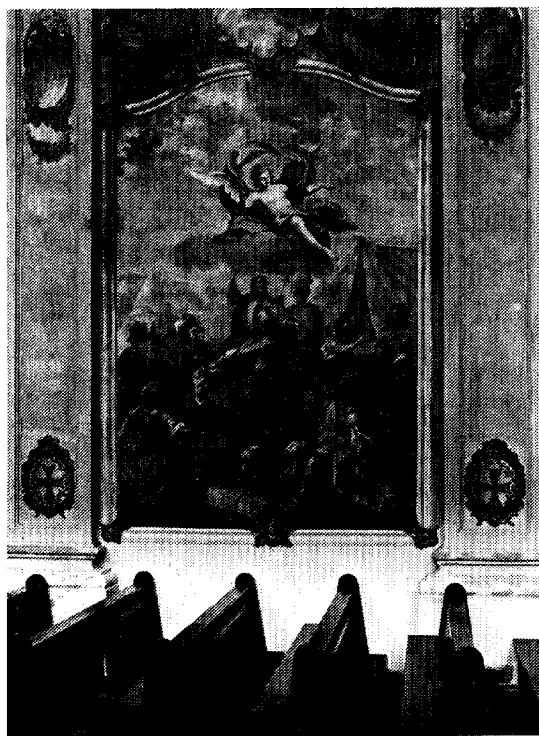
Afb. 25. De H. Gerlachus verlaat de wereld; zuidwand kerk, vóór het schoonmaken. (Foto Monumentenzorg, G. Dukker, 1974).

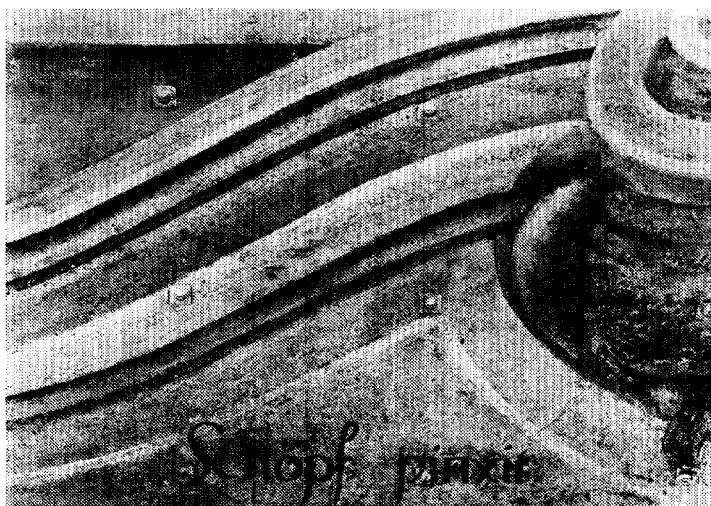
Afb. 3. De signatuur van Johann Adam Schöpf op de grote gewelfvoluut aan de noordzijde links van koning David. De voluut is voor een klein gedeelte met streepjes geretoucheerd. De hinderlijke schroeven met plaatjes zijn in 1962 aangebracht. (Foto Monumentenzorg, G. Dukker, sept. 1973).

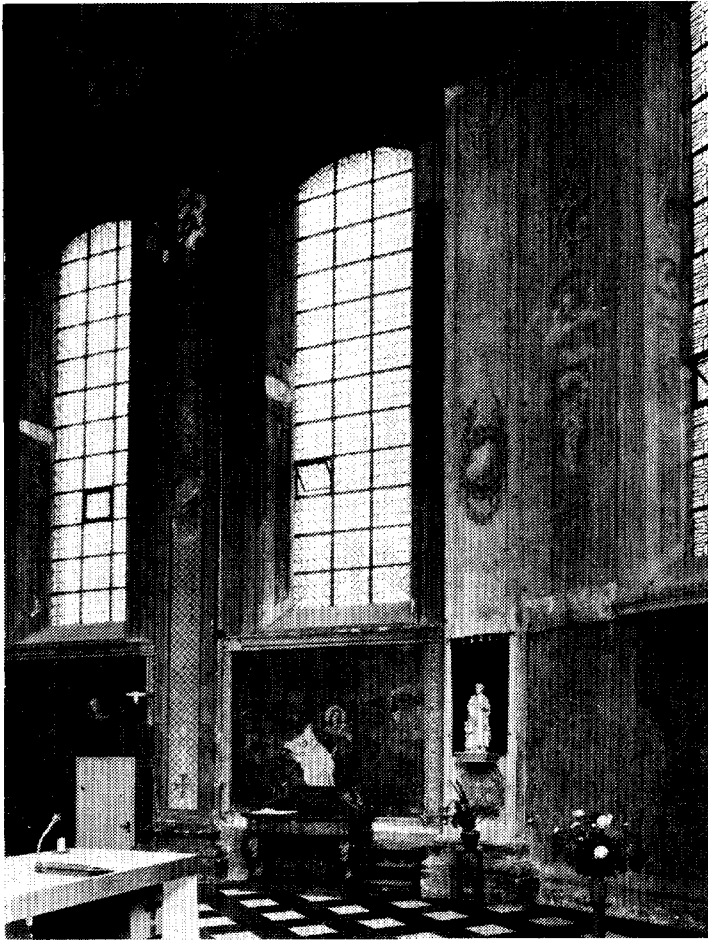
*Afb. 4.* De noord-oosthoek van het koor met rechts de resultaten van een proefreiniging en links een nog niet gereinigd gedeelte. De wandtaferelen zijn nog onaangeroerd. Onder het venster van de koorsluiting op doek geschilderde Louis XV-motieven. (Foto Monumentenzorg, G. Dukker, april 1972).

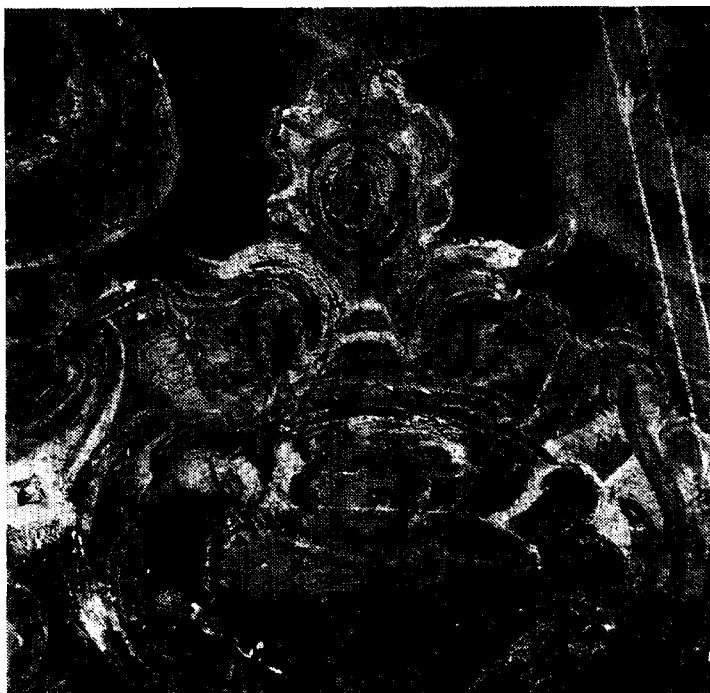
*Afb. 7.* Schelpmotief met engelenkopje boven een van de kapitelen op het gewelf aangebracht in de toestand voor de reiniging, juli 1971. (Foto Monumentenzorg, G. Dukker).

Tijdens het opnemen van de voortoestand van het plafond bleek naast de enorme vervuiling (afb. 7, 8) vooral de situatie met de bladderende verfschollen aan de noord-oostzijde van het schip zorgwekkend. Vermoedelijk vonden deze bladders hun oorzaak in vroegere lekkages. Men mocht aannemen dat deze laatste waren verholpen tijdens de werkzaamheden in de jaren 1962–1965. De barsten in het gewelf, bij eerdere gelegenheid en in andere correspondentie geconstateerd en vermeld, waren ook nu een onderwerp van speciale zorg.

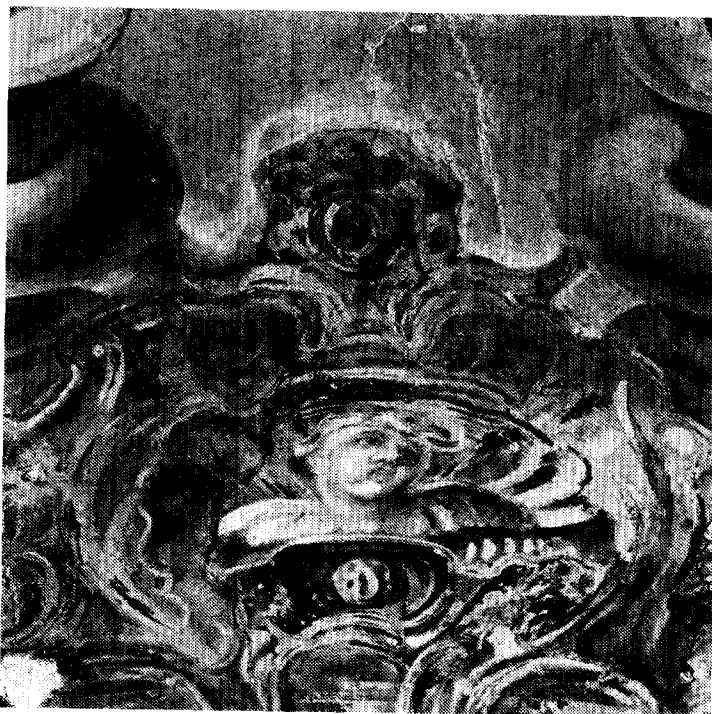
Afb. 8. Hetzelfde schelpmotief als afb. 7, na de reiniging, maar vóór de retouchering in december 1971. (Foto Monumentenzorg, G. Dukker).

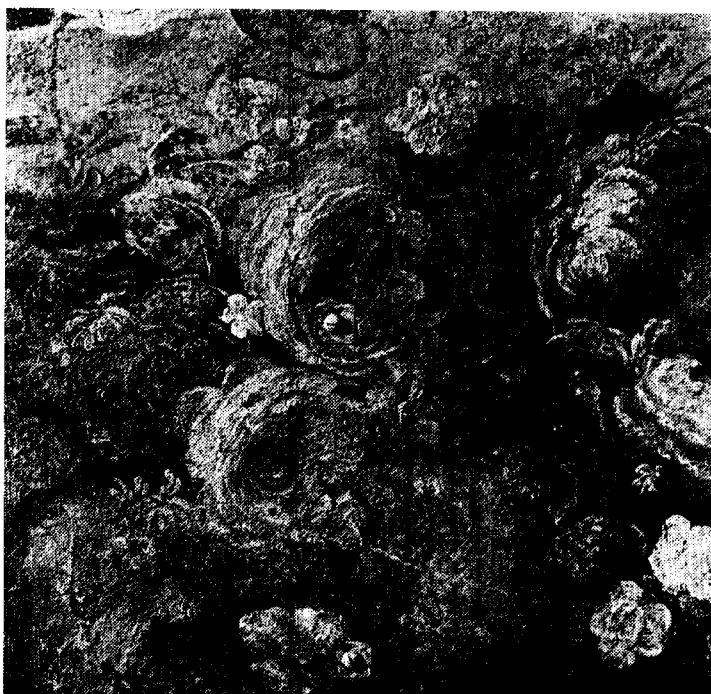
Afb. 10. Detail van de guirlande op afb. 9 met bescheiden retouchering links onder. De rulle structuur van de pleisterlaag komt op de foto goed tot zijn recht.  
(Foto Monumentenzorg, G. Dukker, 1973).

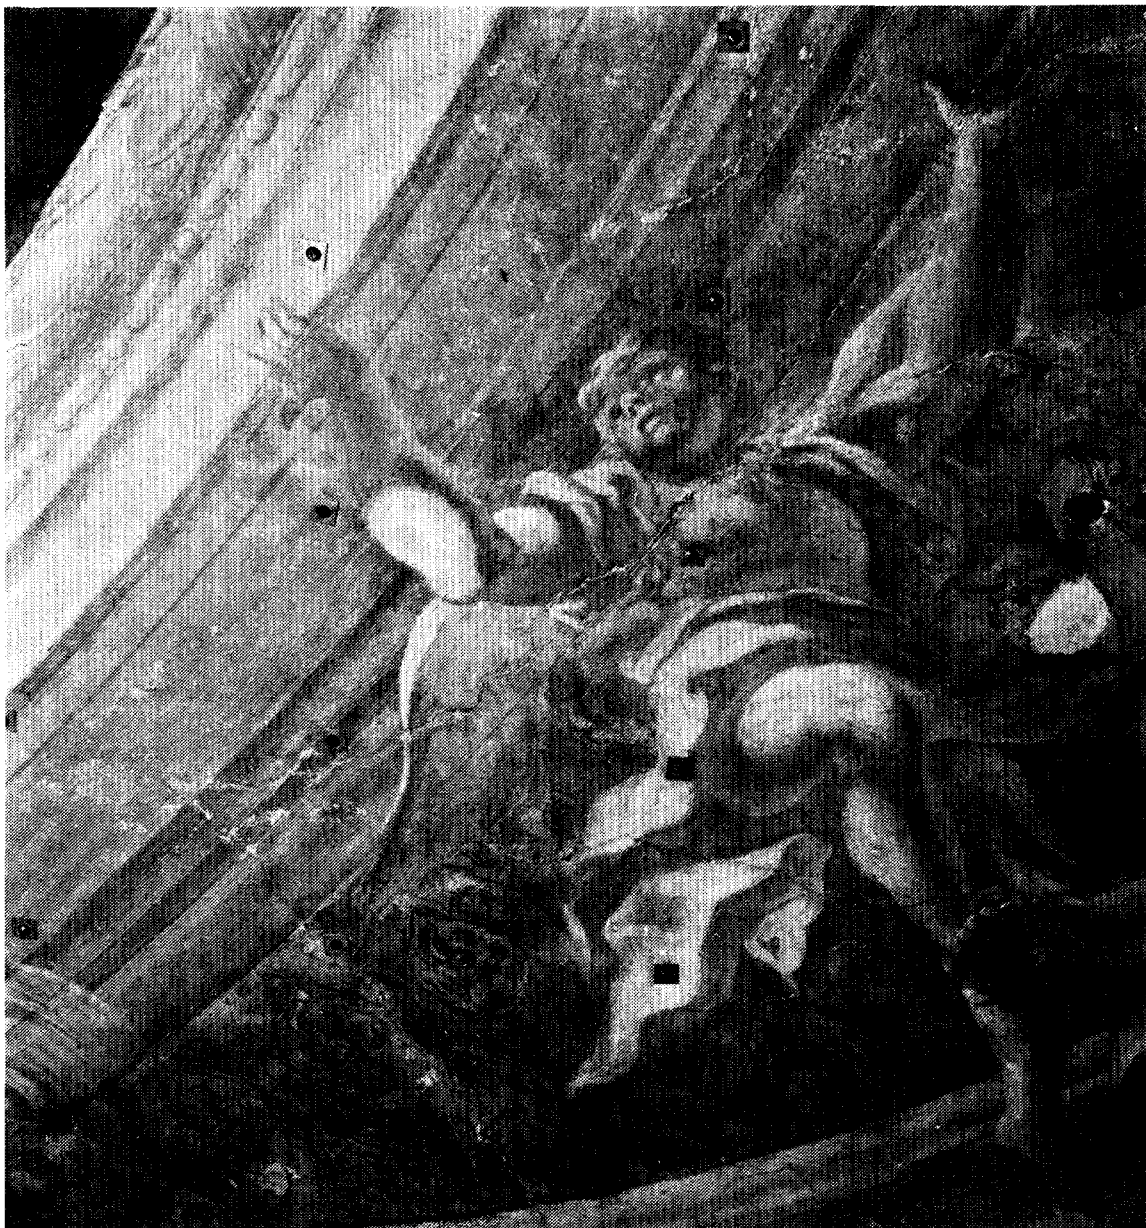
*Afb. 11.* Engel onder de grote kroonlijst rond het hemelse tafereel op het westelijk deel van het schipgewelf. De in de pleister gekraaste doordruklijnen zijn op de lijst duidelijk te zien evenals de arceringsgewijs aangebrachte hechtgrond voor bladgoud ter hoogte van de rechter hand van de engel.

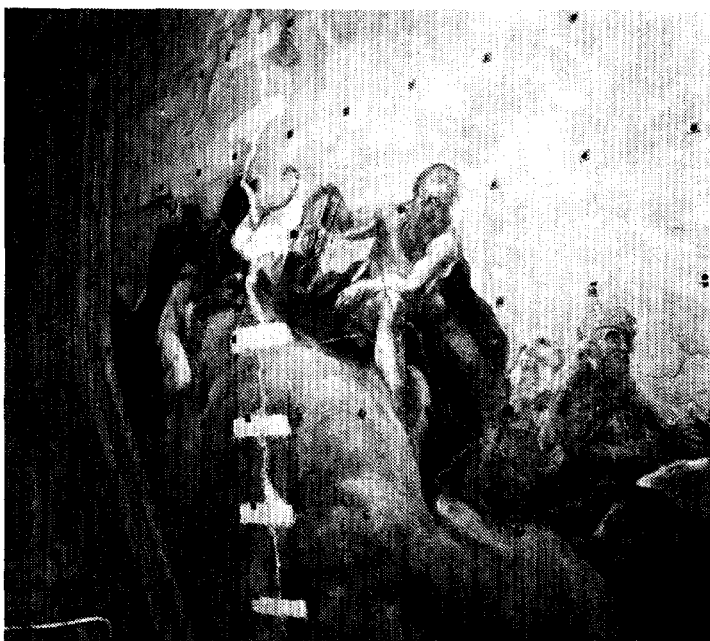
Afb. 14. Gekramde barst in het westelijk gedeelte van het gewelf aan de zuidzijde tussen de gestalten van de kerkvaders Augustinus en Hieronymus vóór de retouchering.

Voor de reparaties van scheuren en gaten in het 18de- en 19de-eeuwse pleisterwerk werd gebruik gemaakt van een traditioneel kalk-zandmengsel. Als zand werd zilvezand gebruikt, terwijl jaren oude putkalk werd aangeschaft en verwerkt. Vóór het pleisteren werden de randen van het te repareren gedeelte iets gehard met Plextol. Gefixeerd werd tenslotte met een zeer verdunde oplossing van Bedacryl (een methacrylaat, handelsnaam van ICI) in toluen.

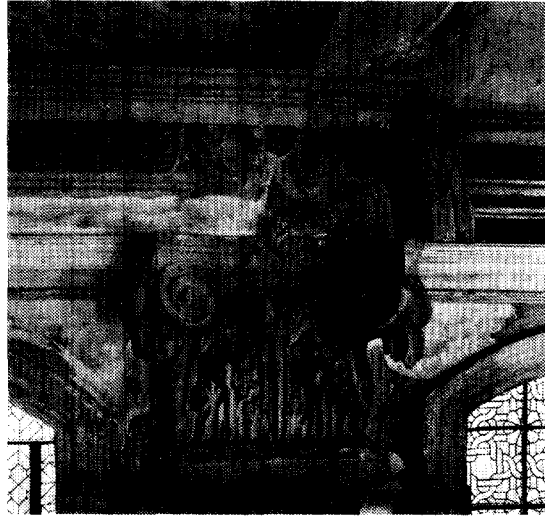
Afb. 17. Kapiteel in stucwerk tussen de eerste en tweede travee aan de noordzijde onder de overgang van vlak plafond naar gewelf. (Foto Monumentenzorg, G. Dukker, 1974).

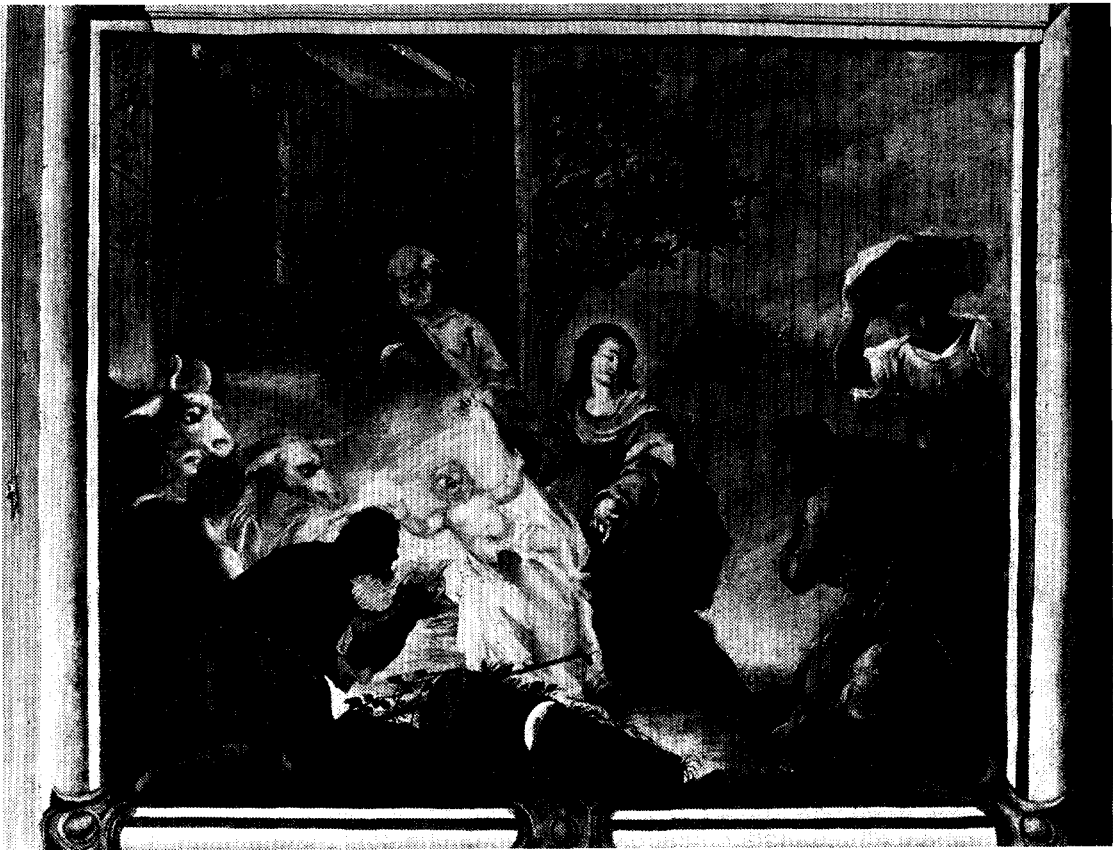
Afb. 19. De aanbedding van Christus door de herders in de stal van Bethlehem. Onder de boomstam op de voorgrond is een wijdingskruisje teruggevonden van voor de periode dat Schöpf de kerk decoreerde.

in een scheur in het fresco op de noordelijke koorwand een gedeelte van een wijdingskruisje, aangebracht op een gladde en gesausde pleisterlaag, onder de grove pleister met het fresco van Schöpf (afb. 19). Bij eerdere gelegenheid hadden we elders op vele plaatsen deze gladde en betrekkelijk fijne pleisterlaag aangetroffen onder het fresco. Ze kon niet behoren bij het fresco omdat de gebruikelijke laag-opbouw bij fresco-pleister van grof overgaat naar fijn, niet andersom. We konden daarom niet anders dan aannemen dat deze pleisterlaag een voorlopige afwerking was van het kerkgebouw. Dit wijdingskruisje leverde het sluitend bewijs (afb. 18). Zonder deze vondst was het niet mogelijk geweest deze pleisterlaag als bedoelde afwerking aan te wijzen.

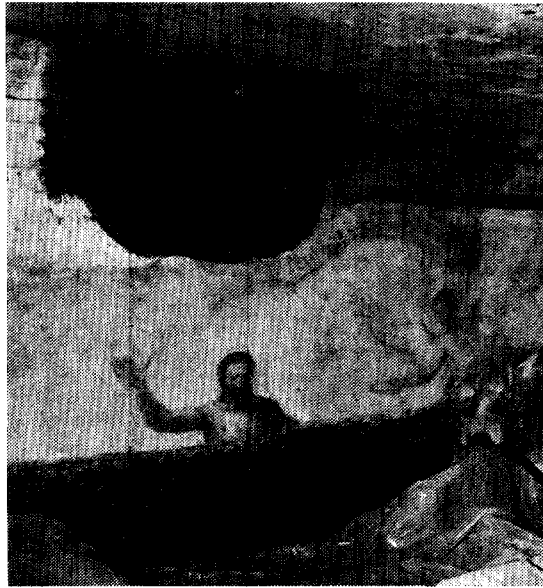
Afb. 21. Christus als rechter en een engel uit de Laatste Oordeel-scene op de westwand achter het orgel en vanuit de kerk niet zichtbaar. Het chronogram is niet geheel origineel. Opname gemaakt tijdens de reiniging in juni 1974.

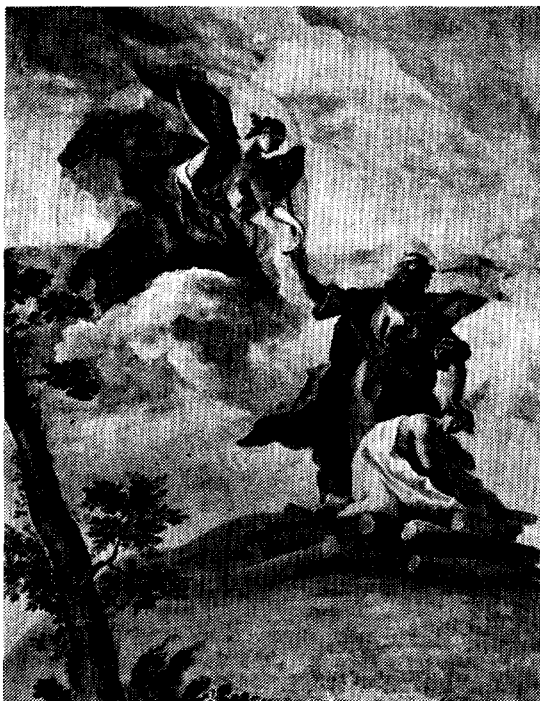
Afb. 22. Fragment van de schildering achter het hoogaltaar op de wand van de koorsluiting, voorstellende het offer van Abraham. Duidelijk is de daggrens af te lezen die rondom de gestalte van de engel en boven het hoofd van de aartsvader loopt.  
(Foto Monumentenzorg, G. Dukker, 1975).
