Bulletin KNOB

JAARGANG 79 | JUNI 1980

DE MARTHAKAPEL TE DELFT

EEN ONDERZOEK*

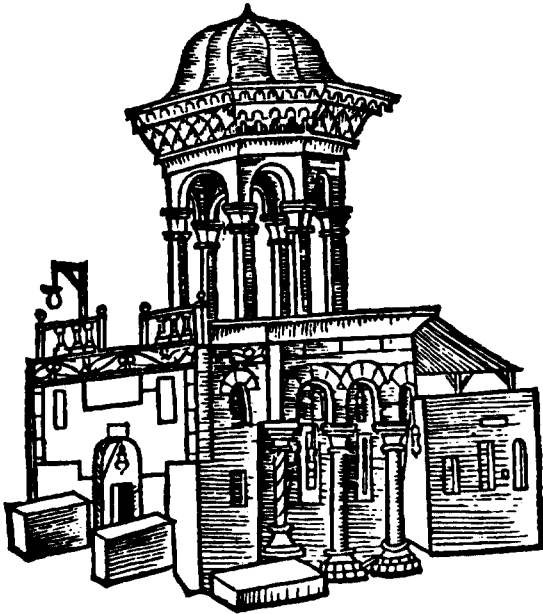
Afb. 1. Het Heilig Graf; houtsnede ca. 1485 in Breydenbach's reisbeschrijving. Het gedeelte met afdak, rechts, is de later aangebouwde kapel der Koptische Christenen.

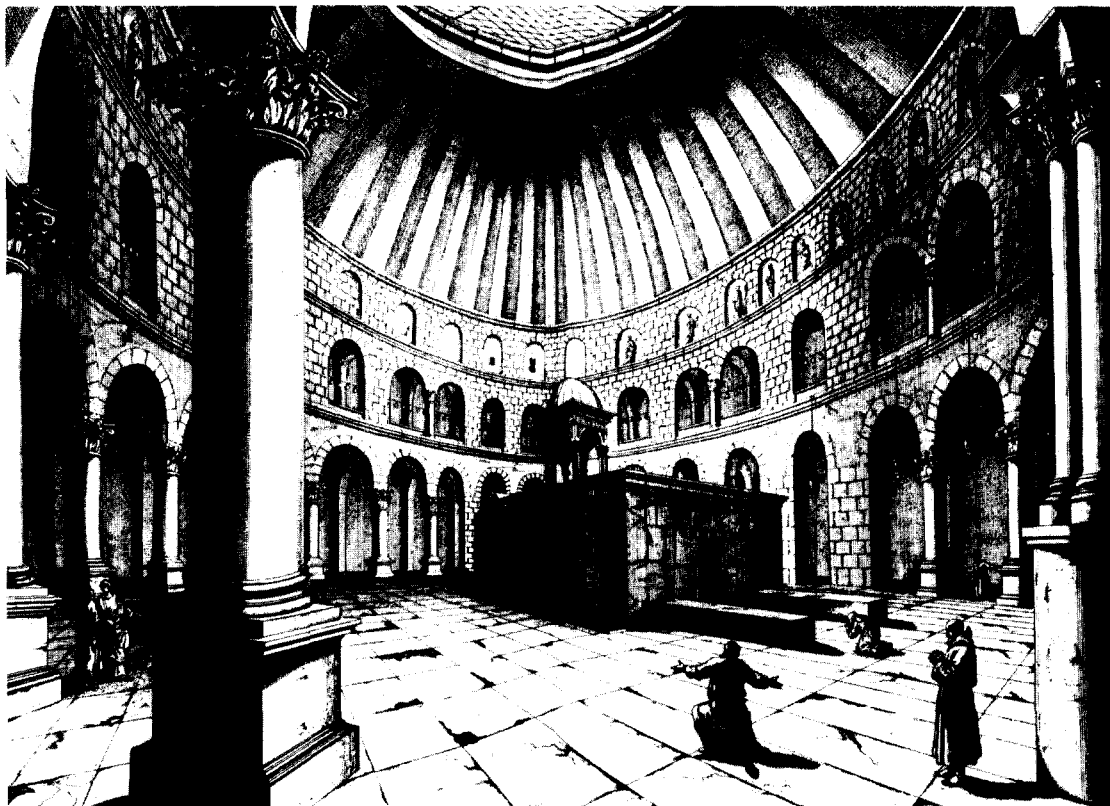
Afb. 3. Anastasis met Heilig Graf; gravure in het reisverslag van C. de Bruyn uit 1698.

hiervan⁴. Een afbeelding in dit itinerarium laat het interieur van de Anastasis zien vanuit het zuid-oosten. Onder de open koepel bevindt zich de Grafkapel (afb. 3).

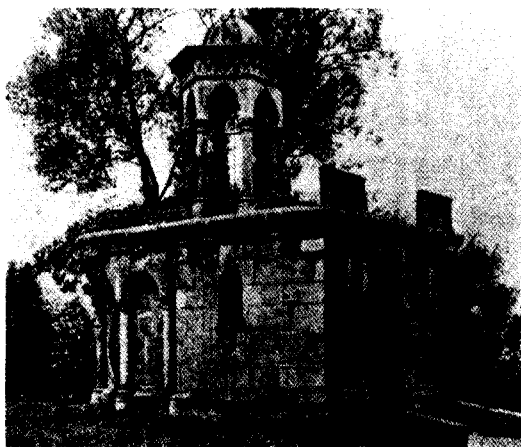
Afb. 4. Heilig Grafkapel te Görlitz, Oost-Duitsland (ca. 1500).

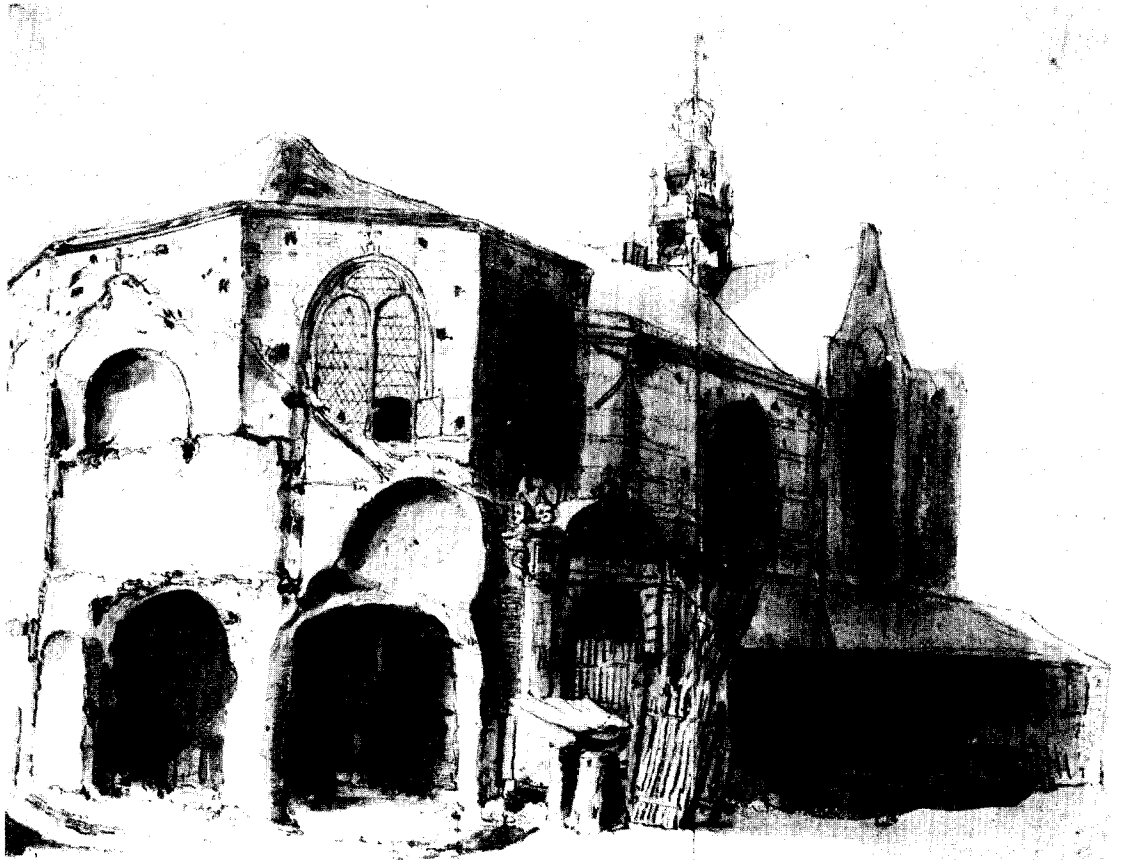
Afb. 5. Heilig Graf behorend bij de St.-Olofskapel te Amsterdam. Tekening door R. Roghman kort vóór 1644. (Foto Rijksmuseum, Amsterdam).

De St.-Olofs- of Oudezijdskapel in *Amsterdam* moet ca. 1500 in oostelijke richting zijn uitgebreid met een Heilig Graf, dat in 1644 weer wordt gesloopt ten behoeve van verdere uitbreiding. Vlak voor de afbraak wordt de Heilig Grafkapel door Roghman getekend (afb. 5). Een prent van Potter geeft ongeveer hetzelfde beeld⁹. Op grond van deze afbeeldingen en eerder gepubliceerd onderzoek (zie noot 9) komt H. Janse tot een reconstructie, waarbij de twaalfhoek via vijf zijden aansluit op de brede rechthoek¹⁰.

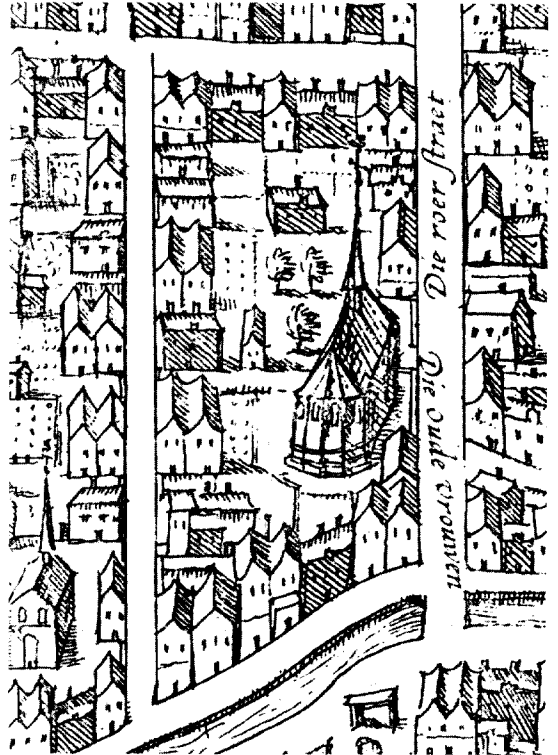
Afb. 8. Detail van de kaart van Braun en Hogenberg, 2^e staat 1581. Roerstraat = Choorstraat; het noorden bevindt zich rechtsonder.

Allereerst komt de rechthoek aan de orde; om te beginnen de noordwand (afb. 22, 23, 24). De onder in travee 3 aanwezige, ca. 18 cm diepe nis ontstond door dichtmetselen van de oorspronkelijke noord-toegang (vgl. afb. 8). De schuin verlopende, linker dagkant en de steens segmentboog erboven resteren. Rechts heeft men de nis verbreed door weghakken van het metselwerk tot op het vlak van de vulling (afb. 25). Helaas kon deze toemetseling niet worden verwijderd, zodat er omtrent het verder verloop van de dagkant geen zekerheid is (afb. 26 bij B). De buiten in deze travee juist zichtbare spitsboog, bleek toe te behoren aan een dichtgemetseld venster boven de toegang (afb. 27). De raamkop miste de kantstenen en bijgevolg de trace-

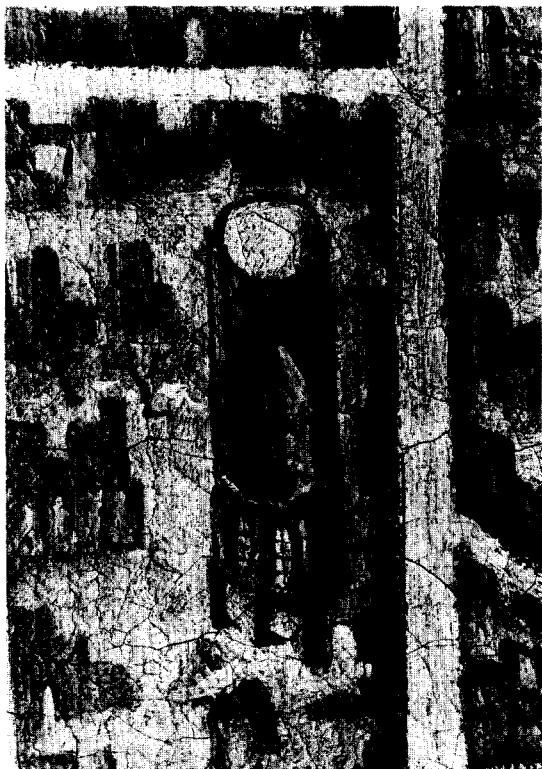
Afb. 10. De Marthakapel op het schilderij van de stadsbrand van 1536 (Stedelijk Museum „Het Prinsenhof”). Het noorden bevindt zich rechtsonder.

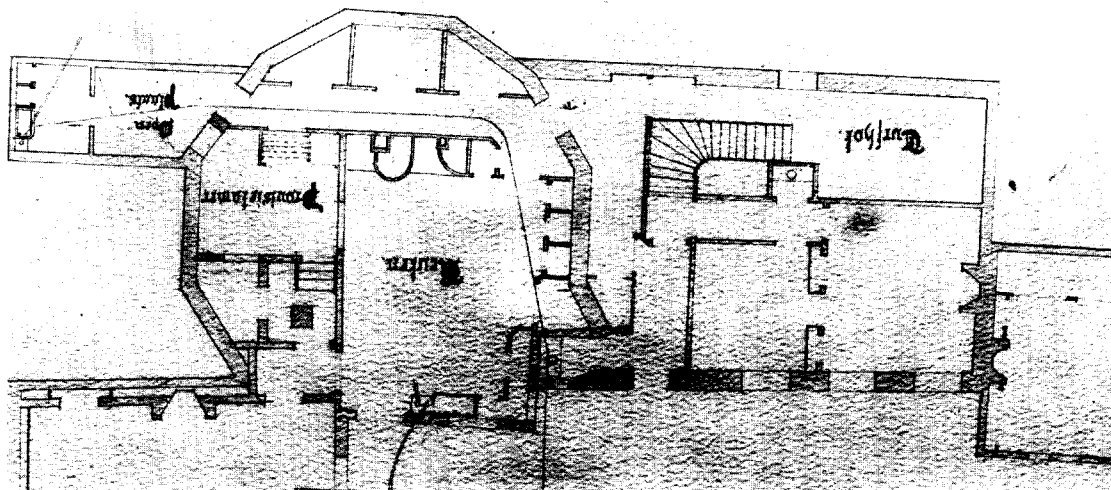
Afb. 14. Detail van de beganegrond-tekening uit 1883 van het tehuis aan de Papenstraat, aldaar aanwezig.

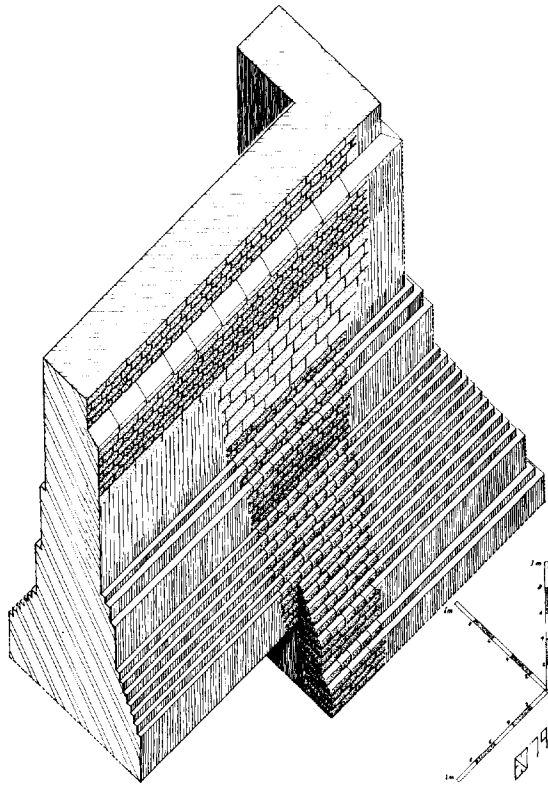
Afb. 15. Zuid-oosthoek van de kapel; plint en fundering. Het uitgewerkte deel is in het zicht (geweest).

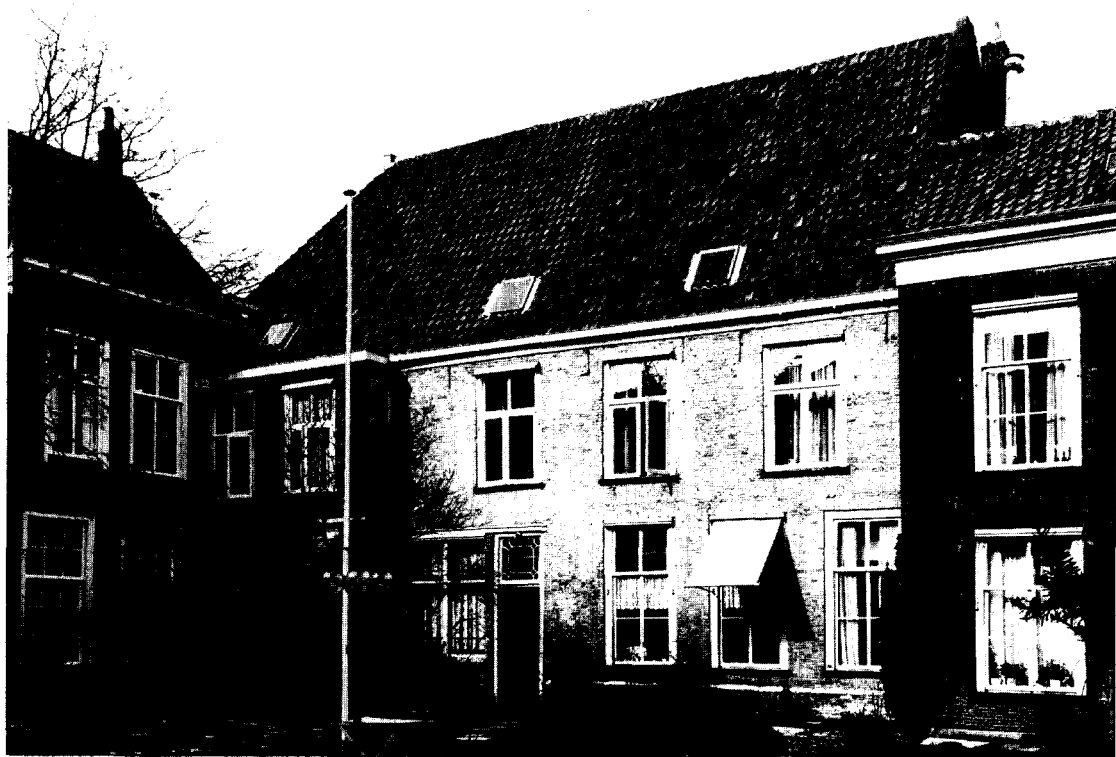
Afb. 16. De Marthakapel vanuit het zuid-oosten. Opname 1979.

De Marthakapel, waarvan men slechts vanuit het zuiden enigszins een totaalindruk kan krijgen, heeft een lengte van ca. 20 m bij een grootste breedte van ca. 10 m (afb. 16). Door de verbouwingen in de 18de eeuw (kap boven 12-hoek) en 1857 (kamers boven „manszaal”) blijkt van deze kant niets meer van de merkwaardige plattegrond van de kapel (vgl. afb. 14). Vanuit een der buurpanden is het westelijk deel van de kapel, voorzover dat boven de aanbousels uitsteekt, waarneembaar. Hier blijkt de twaalfhoek nog tot zekere hoogte aanwezig (afb. 18).

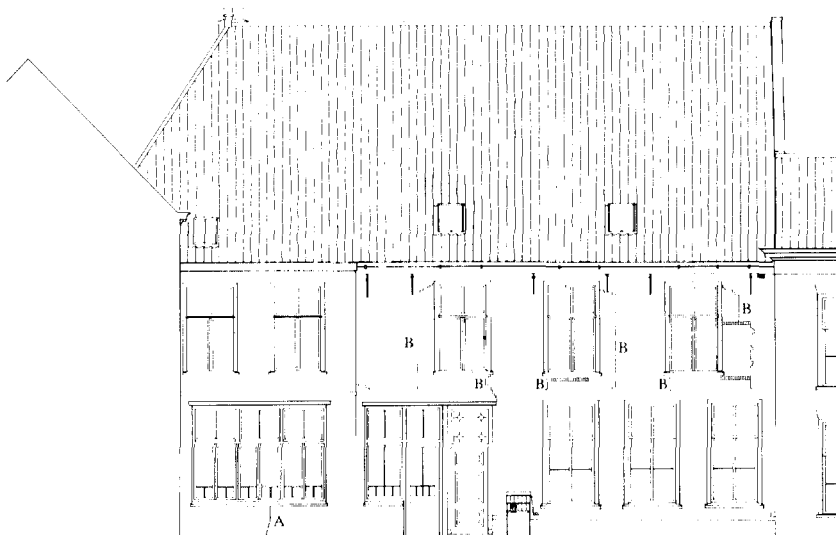
Afb. 17. Aanzicht vanuit het zuiden, bestaande toestand (1975). Schaal 1:200.

Een opgaande scheur beneden in de zuidwand van de „keuken”, ongeveer op het punt, waar de uitbouw het beloop van de twaalfhoek verlaat (afb. 17 bij A; zie ook afb. 23) gaf aan, dat het oude fundament nog aanwezig moest zijn. Een opgraving ter plaatse bevestigde dit. Ook hier bevond zich echter een grote, overigens zeer vondstenrijke afvalput. Voor de put (XVI), die in de hoek tussen kapel en zuidwestelijke aanbouw was gesitueerd, had men de versnijdingen van het fundament weggekapt. Hoewel hierdoor de juiste opbouw niet meer was te achterhalen, kon wel worden vastgesteld, dat de aanlegdiepte overeen kwam met die van de rechthoek. Van de 6 lagen Gobertange van de plint waren nog 3 lagen aanwezig.

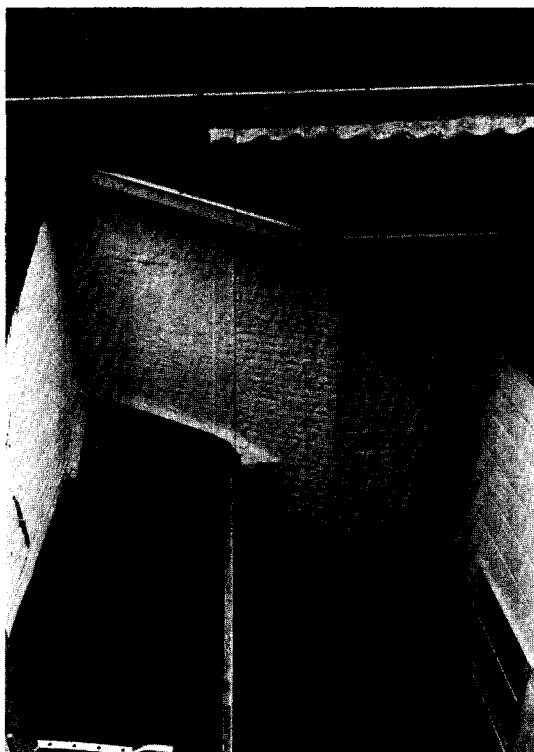
Afb. 21. Noordwand van de kapel; de twaalhoek bij de aansluiting op het rechthoekig gedeelte. Opname 1979. (Let op de eigenaardige aankapping tegen het hoofddak).

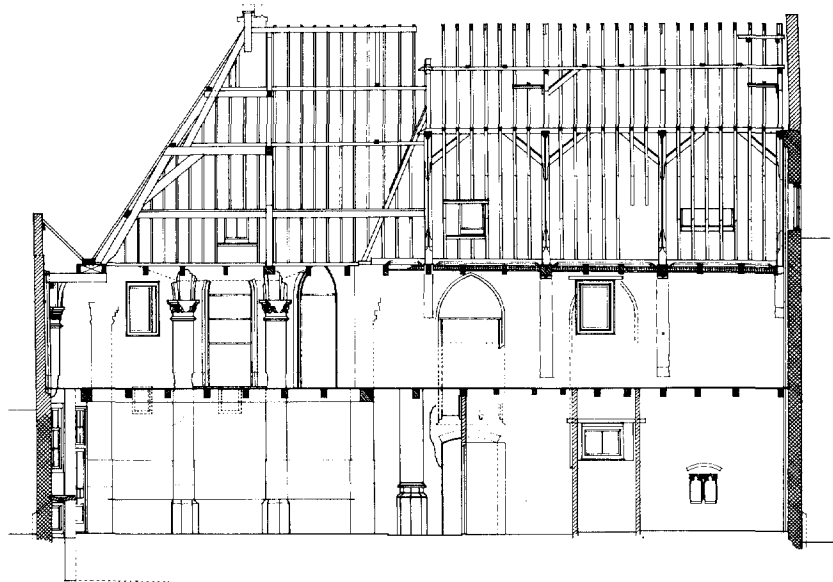
Afb. 22. Langdoorsnede naar het noorden (1975). Niet terzake doende elementen zijn zoveel mogelijk weggelaten. Dubbele arcering: metselwerk horend bij de oorspronkelijke opzet en de herstellingen rond 1551; enkele arcering: jonger metselwerk. Schaal 1:200.

10 en 10-11 (zie afb. 22) hebben bevonden. De juistheid van dit vermoeden blijkt bij het neerwaarts doorzetten van het (2 voets-)stramien van de brugstaven in venster 10-11: de onderkant van het kozijntje ligt juist op dit stramien. Worden nu de onderdorpels van de twaalfhoeksventers op deze hoogte getekend, dan blijkt het niveau ervan gelijk te zijn aan dat van de dorpel van het venster boven de noordtoegang (afb. 39). Tevens blijkt hiermee dat het stramien van de brugstaven zich door de hele kapel voortzet. In afb. 26 is de vermoedelijke doorsnede van de onderdorpels in de twaalfhoek aangegeven. Daarbij valt op dat er van binnenuit gezien geen verschil is tussen de dorpels van de rechthoek en die van de twaalfhoek; van buitenaf gezien zijn die van de twaalfhoek „platter”, veroorzaakt door de geringere muurdikte. Een tweede, meer storend feit, voortvloeiend uit de detaillering van de vensters in de twaalfhoek, is dat de tracerings buiten gelijk ligt met het muurwerk, waardoor een erg vlak uiterlijk ontstaat (afb. 26 bij C). Bij het streven naar een harmonische binnenarchitectuur heeft men dit voor lief genomen.

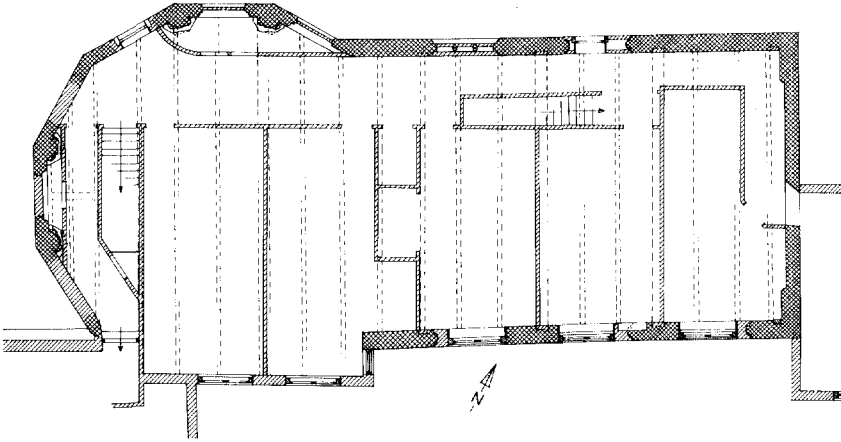
Afb. 24. Plattegrond verdieping (1975); arceringen: als bij afb. 22. Schaal 1:200.

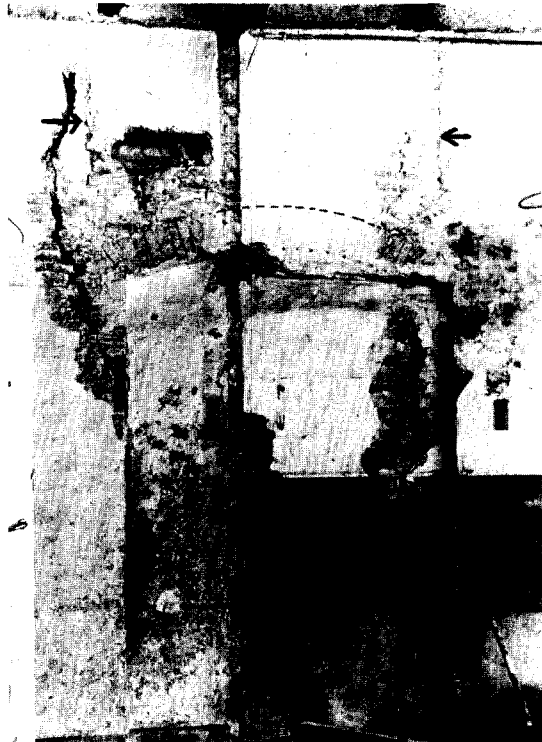
Afb. 25. Noordmuur van de rechthoek, travee 3. De oorspronkelijke ingang. Bij de pijlen de kanten van het venster. Door de scheur links heeft de toemetseling van de ingang een dragende functie gekregen.

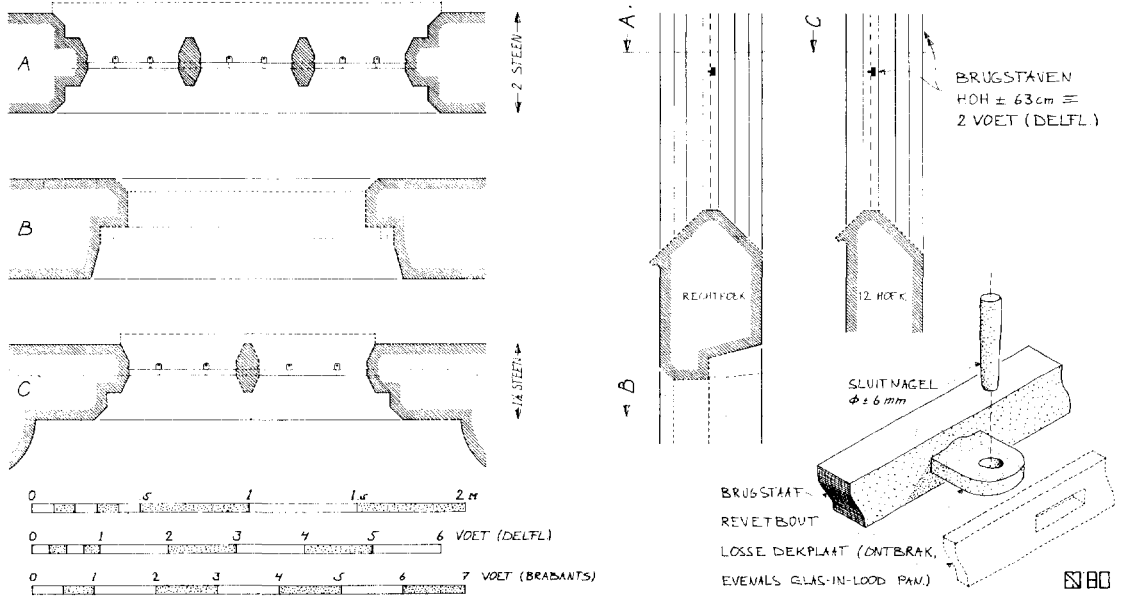
Afb. 26. Gedeeltelijk gereconstrueerde doorsneden over de oorspronkelijke vensters (A-rechthoek; C-12-hoek) en de toegang (B).

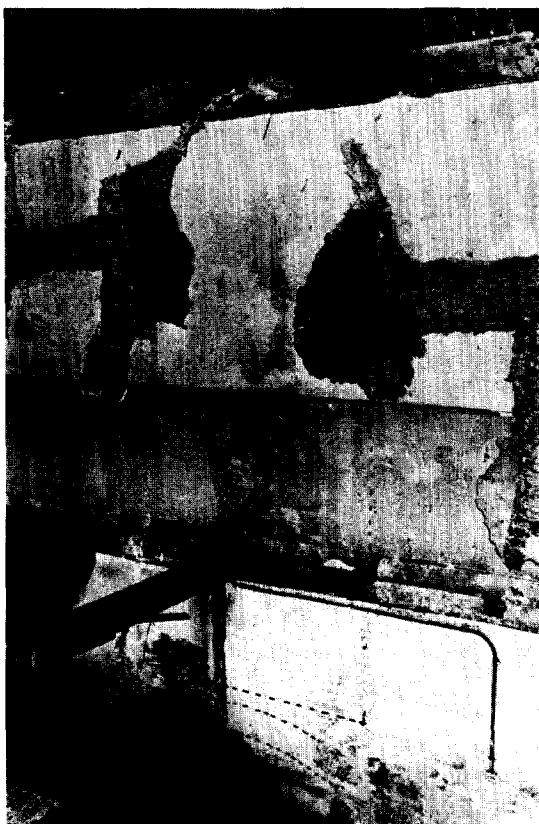
Afb. 27. Noordmuur van de rechthoek, travee 3. Het venster boven de ingang; van de ingang is het bovenste deel te zien. (Foto F. G. Meijer).

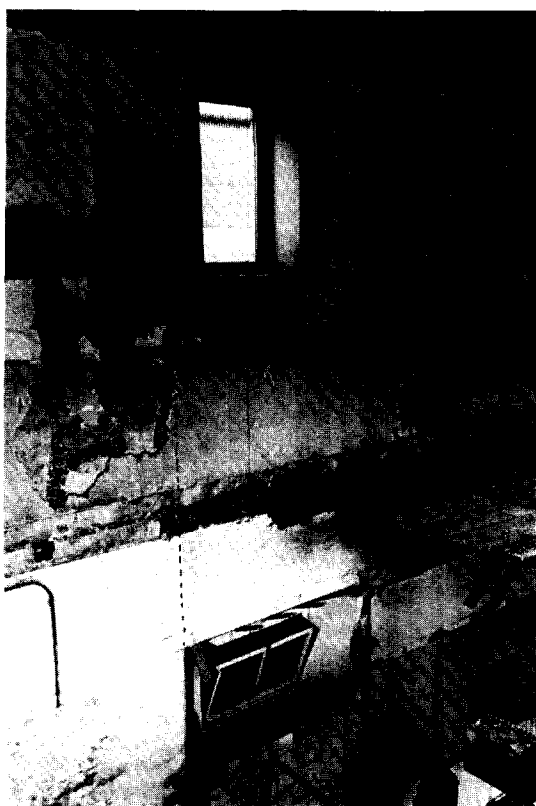
Afb. 28. Noordmuur van de rechthoek, travee 2. Resten van het oorspronkelijk venster. Rechts onder, in travee 1, het ampulnisje.

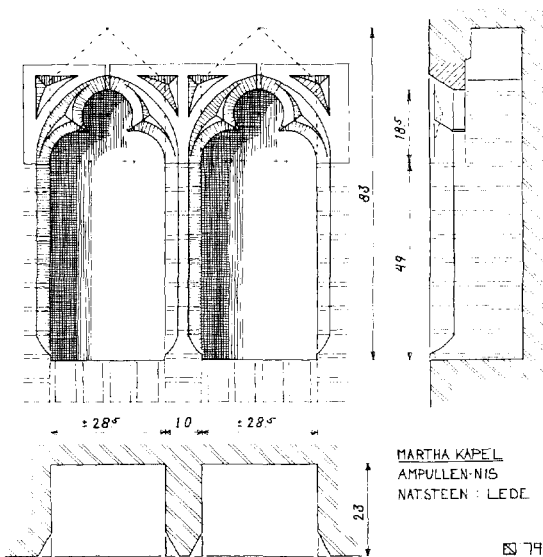
Afb. 29. Ampulnis in de noordmuur, travee 1.

Beneden bevindt zich het samengestelde ampullen- of altaarnisje (afb. 29), waaraan tijdens de vóórlaatste verbouwingen enig „restauratiewerk” is uitgevoerd (de nu zichtbare halfsteens segmentboog boven de nis is in oorsprong ongetwijfeld met het overige muurwerk mee gepleisterd geweest). De in tamelijk zachte Ledesteen uitgevoerde kop van het nisje is, op beschadiging van de toten na, gaaf en kan gedateerd worden op de 1ste helft 15de eeuw⁴⁰, welke datering overeenstemt met de eerdere uitspraken omtrent de bouwtijd van de kapel. De

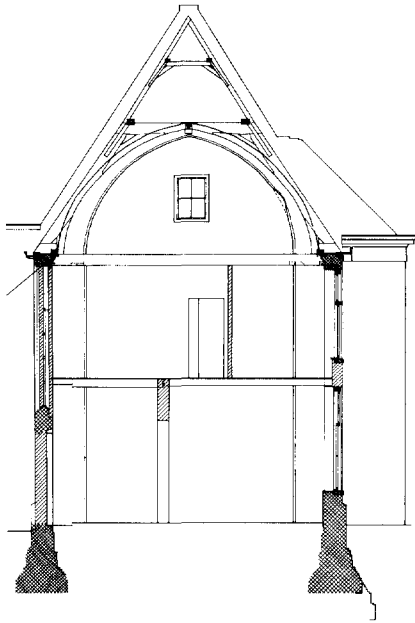
Afb. 30. Dwarsdoorsnede door de rechthoek, naar het oosten (1975); arceringen: als bij afb. 22. Schaal 1:200.

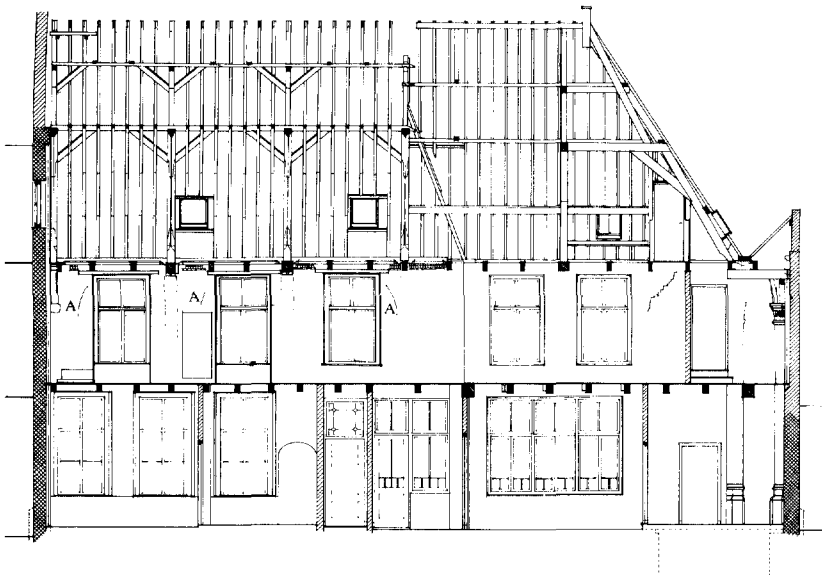
Afb. 31. Langsdoorsnede naar het zuiden (1975); arceringen: als bij afb. 22. Schaal 1:200.

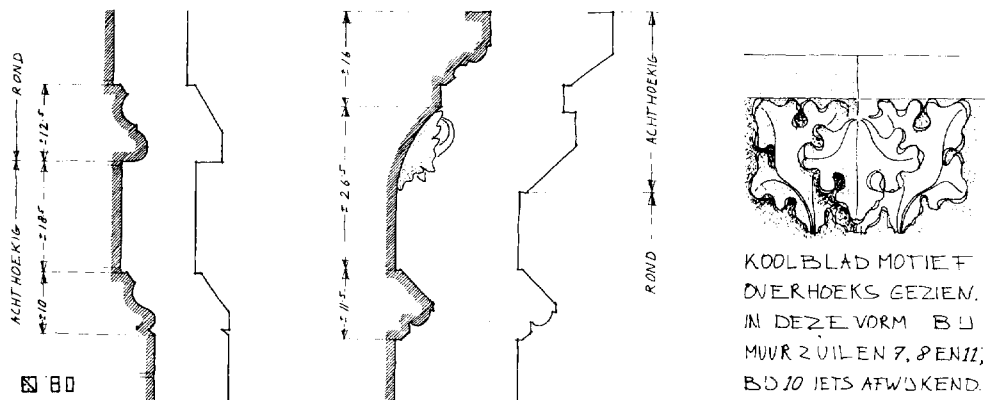
Afb. 34. Profilering van basementen en kapitelen met daarnaast de voorgestelde, vereenvoudigde profilering ter aanvulling van ontbrekend authentiek werk.

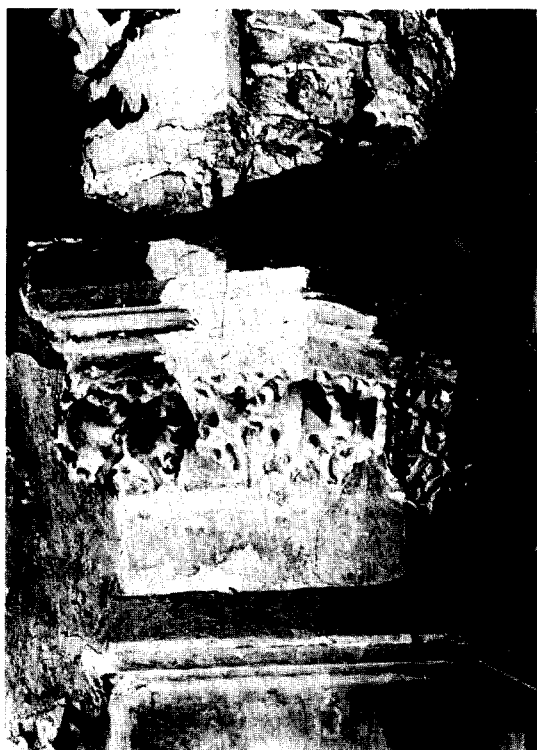
Afb. 35. Kapiteel van muurzuil 8.

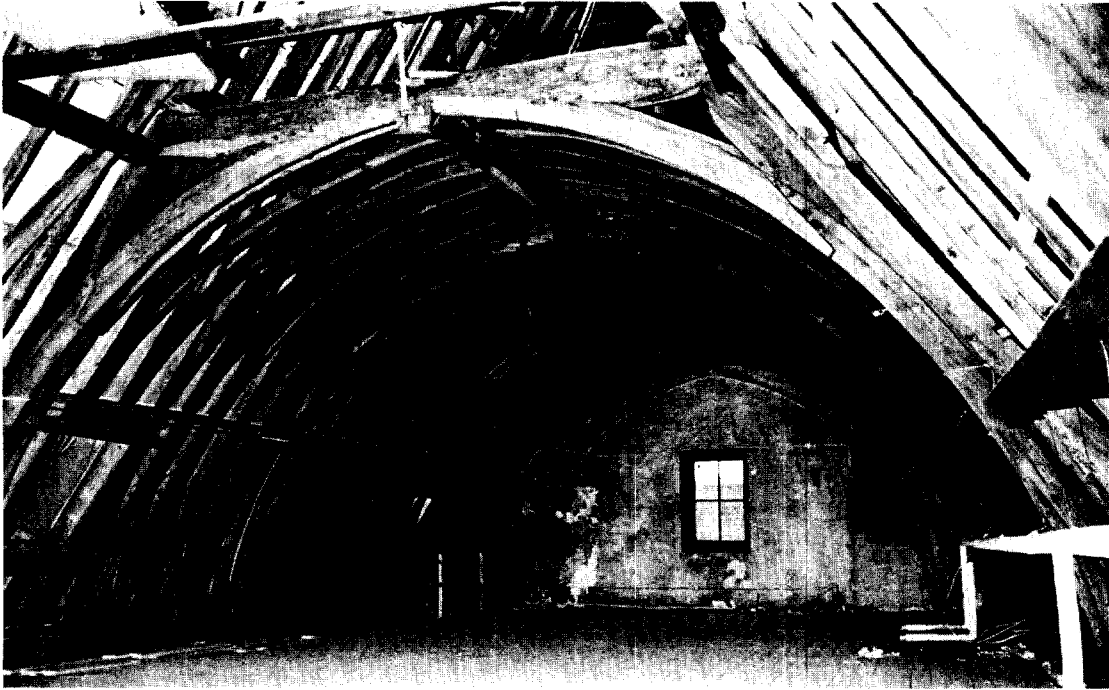
Afb. 36. Kap op de rechthoek (1551) met de blindnis in de oostgevel.

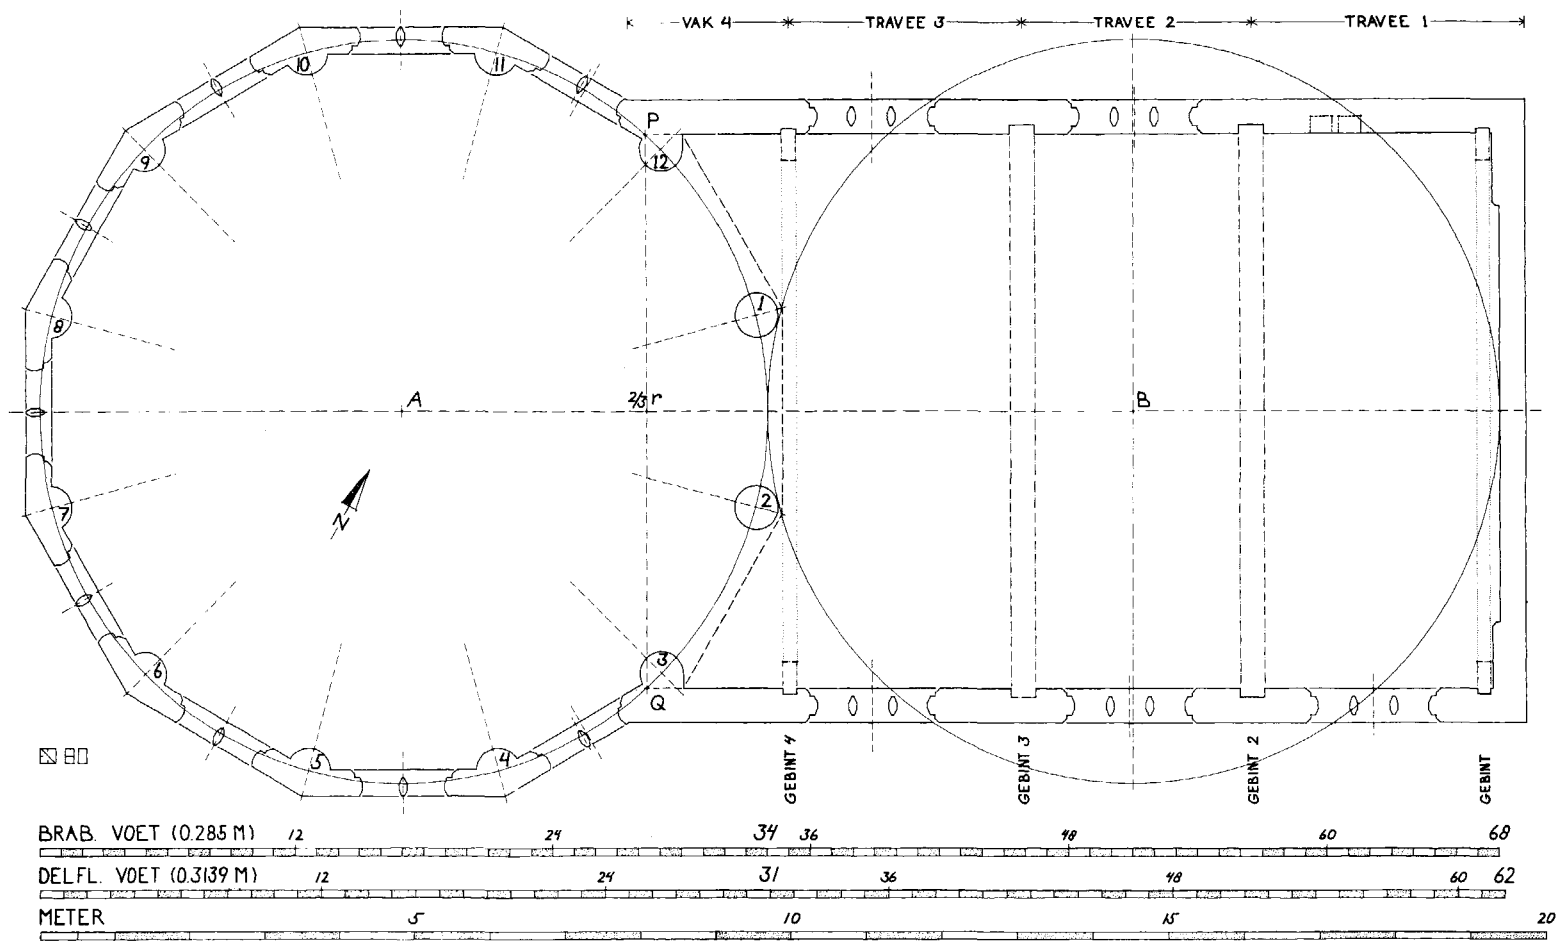
Afb. 38. Plattegrond-reconstructie met het vermoedelijk ontwerpprincipe. Schaal 1:100.

Uitgaande van de plattegrond van afb. 38 is het mogelijk de kapel te reconstrueren in de toestand van enkele jaren na 1551 als de brandschade hersteld is. De reconstructie geeft een ideaal-beeld van de kapel zonder aanbouwen, een toestand die in 1551 al niet meer bestond⁶⁴.

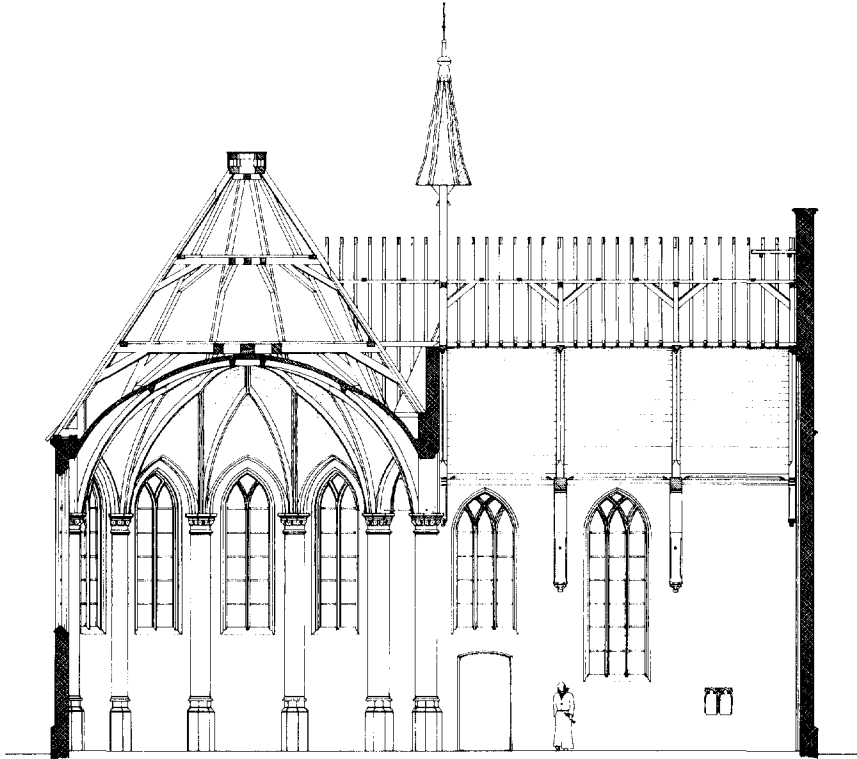
Afb. 39. Reconstructie: langsdoorsnede naar het noorden. Voor de overzichtelijkheid zijn de sporen van de kap op de 12-hoek in aanzicht niet getekend. Schaal 1:200.

De noordwand van de rechthoek levert voor de reconstructie de minste problemen op (afb. 39 en omslagillustratie). Bij de toegang moet het buitenste gedeelte, met de aanslag voor de vermoedelijk naar binnen draaiende deur aangevuld worden (afb. 26 bij B). Het venster boven de toegang ligt grotendeels vast; slechts omtrent de tratering en de buitenkant van de onderdorpel bestaat onzekerheid. Omdat niets wijst op de aanwezigheid van een doorgaande waterlijst, is de onderdorpel gereconstrueerd als in afb. 26 aangegeven, met schuine afzaat en gebruikelijke beëindiging. De tratering is, naar mag worden aangenomen, geheel in baksteen uitgevoerd geweest en zal een simpel vork-model hebben gehad. Een wat rijkere vorm is echter ook denkbaar; de axonometrie (afb. 43) geeft daarvan een voorbeeld⁶⁶. De tamelijk slordig verlopende het maaiveld het muurwerk waterkerend gemaakt moet worden.

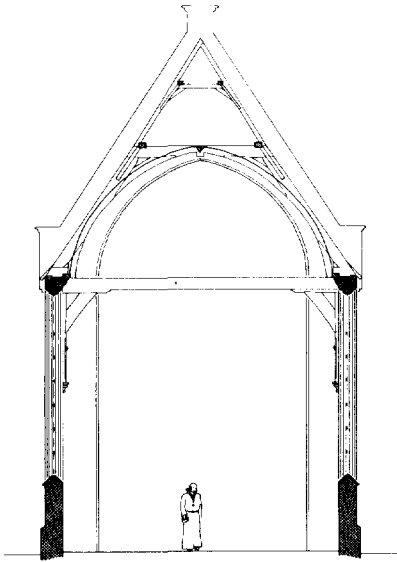
Afb. 40. Reconstructie: dwarsdoorsnede naar het oosten, door travee 2 van de rechthoek. Schaal 1:200.

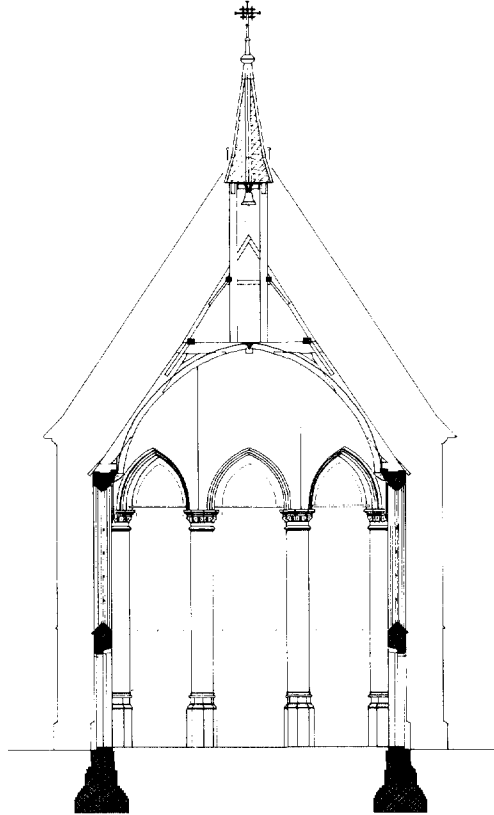
Afb. 41. Reconstructie: dwarsdoorsnede naar het westen, door travee 3 van de rechthoek. Schaal 1:200.

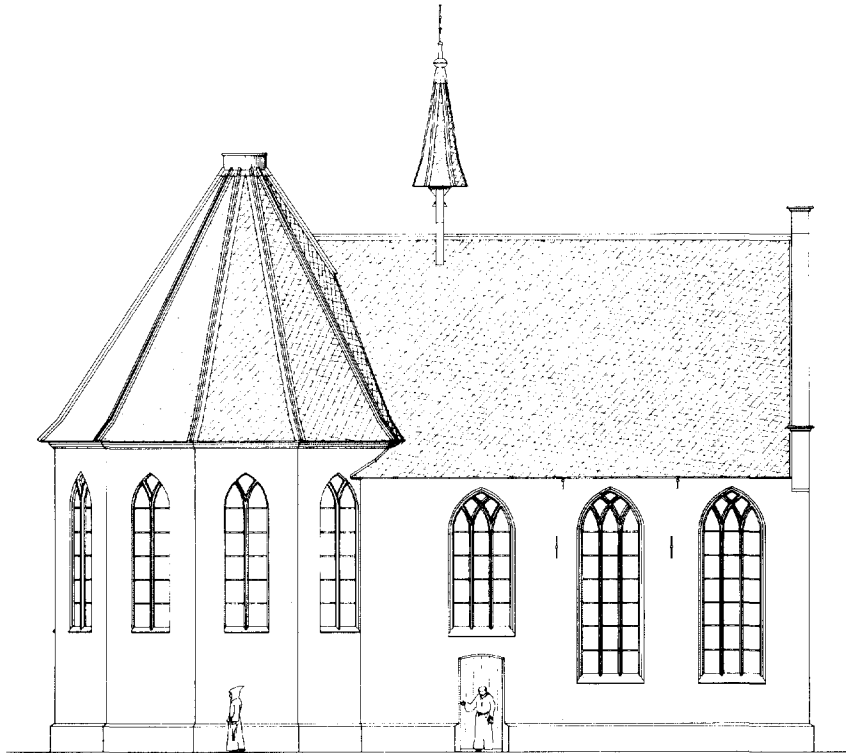
Afb. 42. Reconstructie: aanzicht vanuit het zuiden. Schaal 1:200.

⁶⁸ Door het hogere en dunnere muurwerk is de twaalfhoek gevoeliger voor vocht. Bovendien is een duidelijke beëindiging hier architectonisch noodzakelijk (afb. 42 en omslagillustratie).

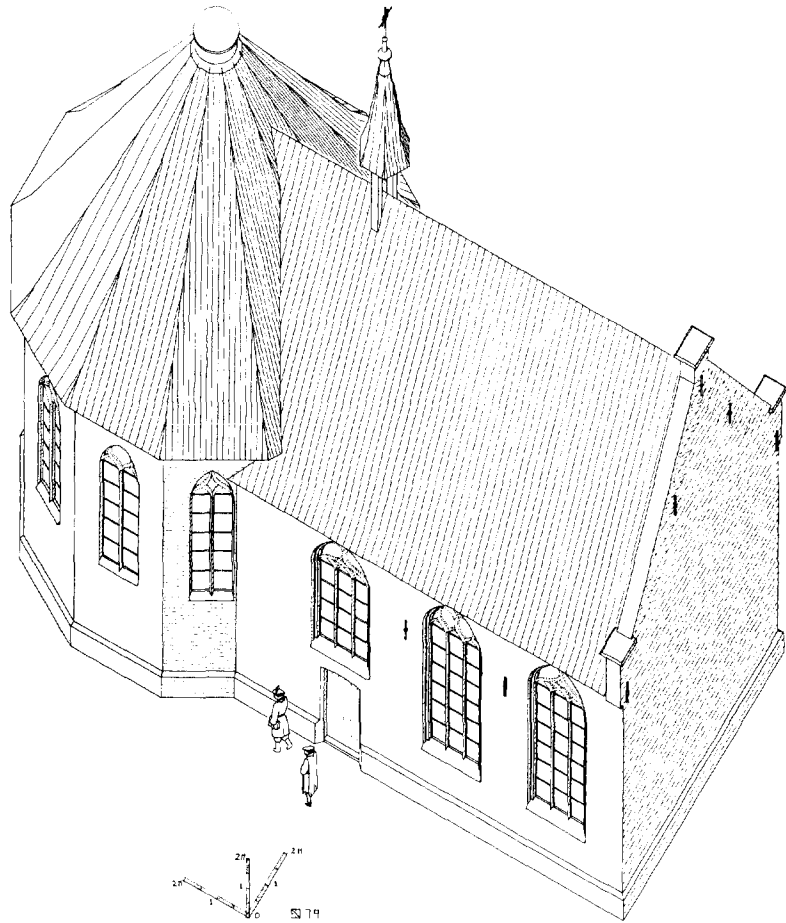
Afb. 43. Reconstructie: axonometrisch perspectief vanuit het zuid-oosten.

⁶⁶ De Heilige Geestkapel te Delft (± 1411) bezit enkele, op het oog nog oorspronkelijke blindtraceringen die voor afb. 43 model stonden.

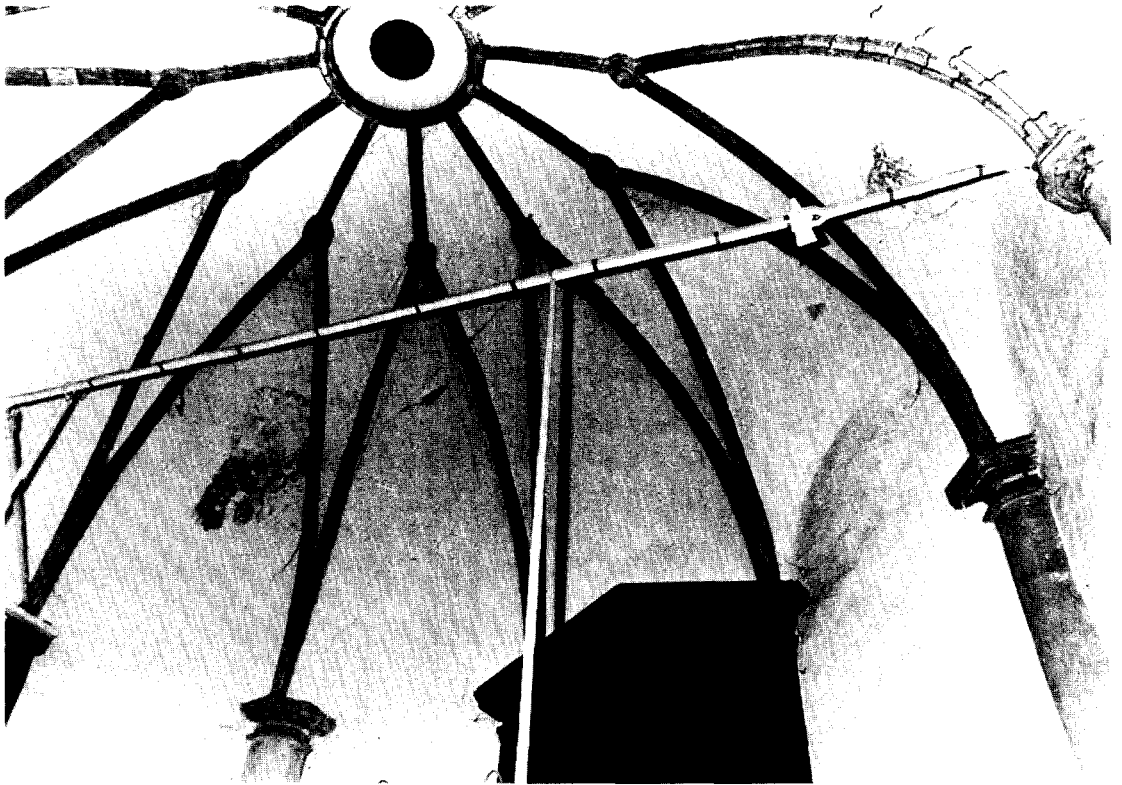
Afb. 44. De Jeruzalemkapel te Gouda; twaalfhoekig gewelf. Opname 1976.

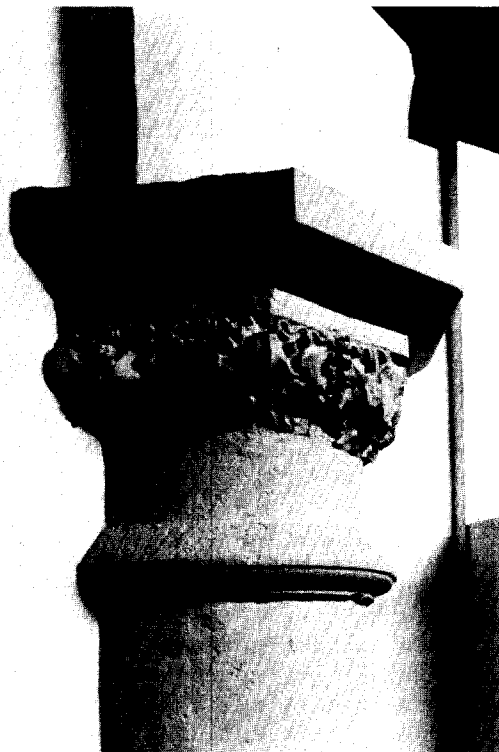
Afb. 46. Kapiteel van muurzuil 8, gecompleteerd.
