# K N O B

2019 2

# ONTWERPANALYSE BIJ RESTAURATIE

## DE ZUIDERKERKSTOREN TE AMSTERDAM

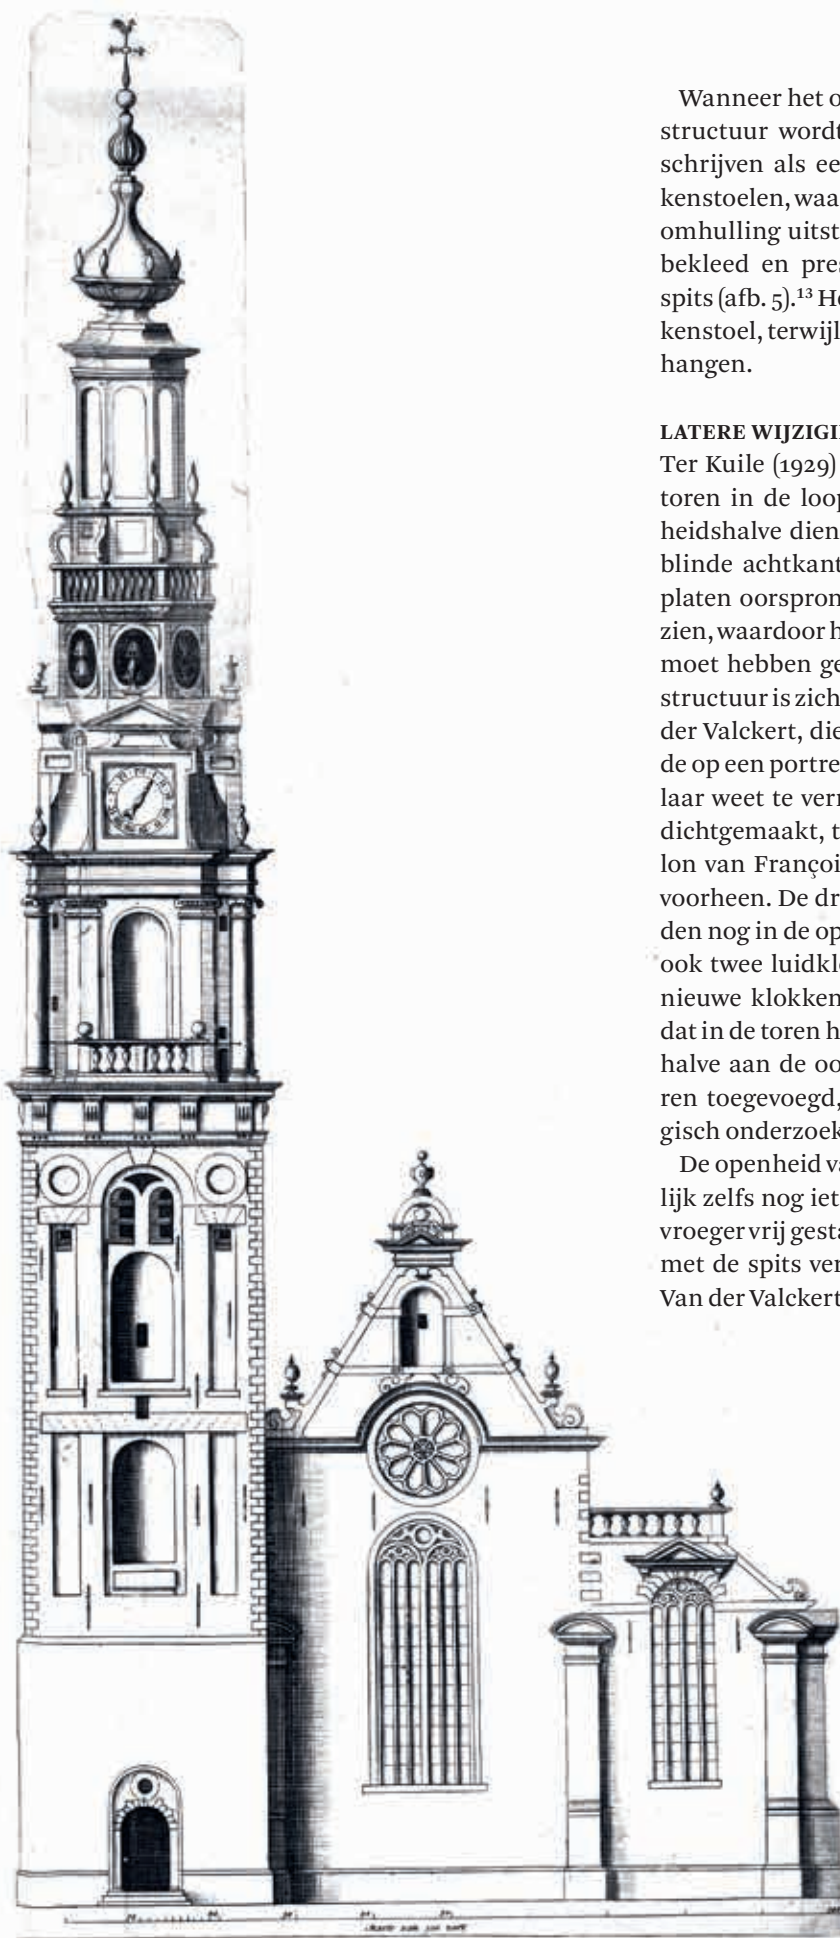
4. De toren zoals afgebeeld in de *Architectura Moderna* van Salomon de Bray (1631) (Universiteitsbibliotheek Utrecht)

toren is gepubliceerd in de *Architectura Moderna* (1631) (afb. 4).<sup>12</sup> De onderbouw op vierkante plattegrond bestaat uit baksteen met zandstenen hoekblokken en heeft drie verdiepingen die van elkaar gescheiden zijn door natuurstenen banden. In de bovenste twee verdiepingen is meer zandsteen verwerkt rond ramen, deuren en nissen dan in het onderste deel.

Omdat de toren nogal ingebouwd stond, werd de onderste 32 voet vlak gelaten, met uitzondering van de toreningang die in een nis is geplaatst. In de verdieping daarboven zijn drie nissen aangebracht, twee smalle rechtgesloten aan de zijkanten en een halfronde in het midden. De bovenste verdieping van de bakstenen basis heeft een soortgelijke indeling van twee smalle rechtgesloten nissen met hiertussen een halfronde nis. Boven in deze halfronde nis zijn de galmgaten van de toren aangebracht. Nissen en galmgaten zijn gevat in de vorm van een serliana; naast de boogvorm zijn twee ronde nissen aanwezig. Van de bakstenen onderbouw is vooral de bovenste verdieping zichtbaar; de onderste twee verdiepingen worden in veel gevallen aan het zicht onttrokken door de bebouwing die rond de kerk is gesitueerd.

De maatvoering van de smalle nissen van de middelste en de bovenste verdieping van de bakstenen basis is op de prent identiek. Hetzelfde geldt voor de halfronde nissen, die qua maat overeenkomen met de nis rond de ingangspartij. De basis wordt afgesloten door een Dorische kroonlijst met consoles, waarop aan elke kant in het midden een zandstenen hekwerk met balusters staat.

Op de bakstenen voet staat een zandstenen achtkant die op de afgeschuinde hoeken geflankeerd wordt door Ionische zandstenen zuilen die met kroonlijsten verbonden zijn aan het achtkant. De zuilen worden bekroond door vazen. De hoeken van het achtkant zijn voorzien van Ionische pilasters met afwisselend een breed en een smal intercolumnium, die daardoor een ritmische travee vormen en daardoor eenzelfde ritmiek hebben als de serliana's in het bakstenen deel. In de brede vlakken zijn halfronde nissen zichtbaar die in grootte overeenkomen met de nissen van het bakstenen deel, terwijl in de afgeschuinde hoeken kleine gevelopeningen aanwezig zijn. Op de kroonlijst staan boven deze nissen wijzerplaten van uurwerken, bestaande uit met lood bekleed eikenhout, die worden bekroond door een fronton.

Achter deze klokken staat de met lood en leien beklede, achtkantige bekroning van de toren, bestaande uit een breder en een smaller achtkant. Boven het onderste achtkant is een balustrade aanwezig met een soort luchtbogen, waarop vazen staan. Boven op het bovenste en smallere achtkant staat de spits met een dichte ui, die is voorzien van kleine vazen op de hoeken, en een opengewerkte ui die tot slot eindigt in een bol waarop een torenkruis met haan staat.

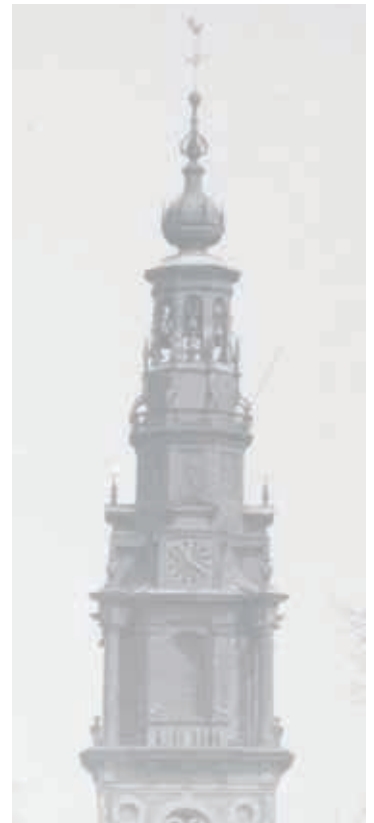
7. De onderlinge samenhang van delen in het bakstenen deel en het natuurstenen deel van de toren. De blauwgekleurde delen duiden de lucht aan die vroeger achter de wijzerplaten stroomde (bewerking van afb. 4 door auteur)

de *Architectura Moderna* (afb. 7). Ook op de oudste afbeelding van de kerktoren uit 1608 is dit te zien aan de hand van de arcering die schaduw aangeeft. Het bewijs voor de aanwezigheid van deze openingen achter de uurwijzers wordt geleverd door de toren zelf, waar het dakbeschot waarop vroeger de leien waren bevestigd nog aanwezig is en waarop zelfs nog wat leities bewaard zijn gebleven.<sup>18</sup>

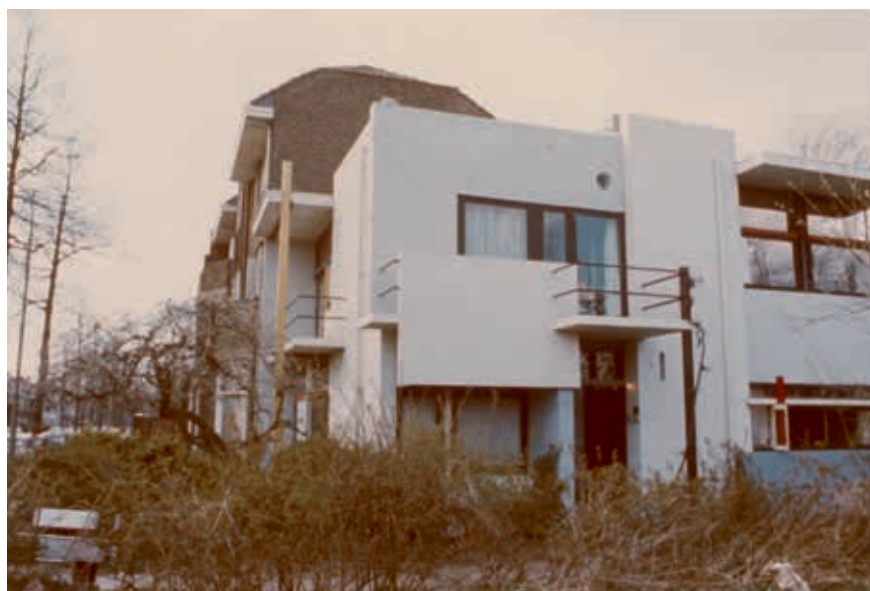
2. Aan het begin van de jaren zeventig is de slechte staat van onderhoud van het Rietveld Schröderhuis duidelijk zichtbaar (Het Utrechts Archief)

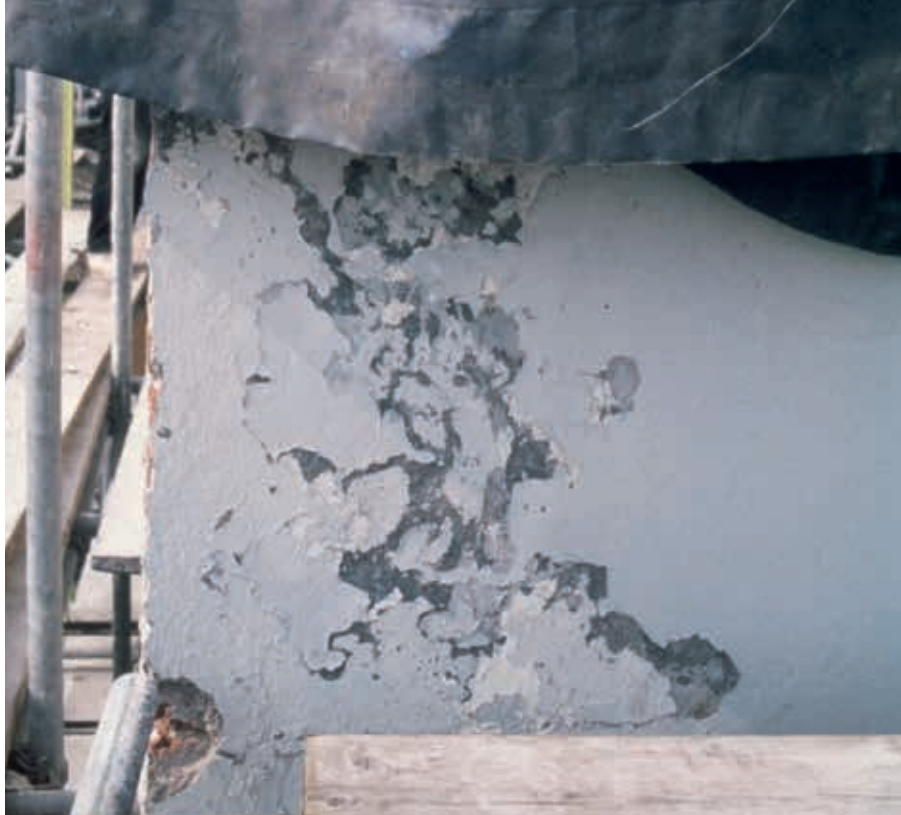
9. Op verschillende plekken, zoals hier op de schoorsteen, trof Bertus Mulder nog diverse resten stuc en afwerklagen aan (Bertus Mulder archief)

waarschijnlijk bij latere schilderbeurten waren verwijderd, trof Mulder op bepaalde plekken, zoals op de schoorsteen of op de borstwering onder het keukendraam, nog diverse afwerkklagen en kleuren aan (afb. 9 en 10). Deze monsters heeft hij onderzocht en bij zijn afwegingen betrokken.<sup>29</sup> Daarna heeft hij ze weggegooid (afb. 11).<sup>30</sup> De stalen onderdelen van het huis zijn geschilderd in geel en zwart; kozijnen, ramen en deuren werden eveneens zwart, en accenten zijn aangebracht in geel, wit, rood en blauw. De kleurencompositie van het stucwerk bouwde Mulder vervolgens op uit vijf tinten grijs en wit. Daarbij heeft hij, zoals hij dat zelf zegt, het vroegere kleurencontrast van het huis hersteld, 'in de geest van Rietveld'.<sup>31</sup>

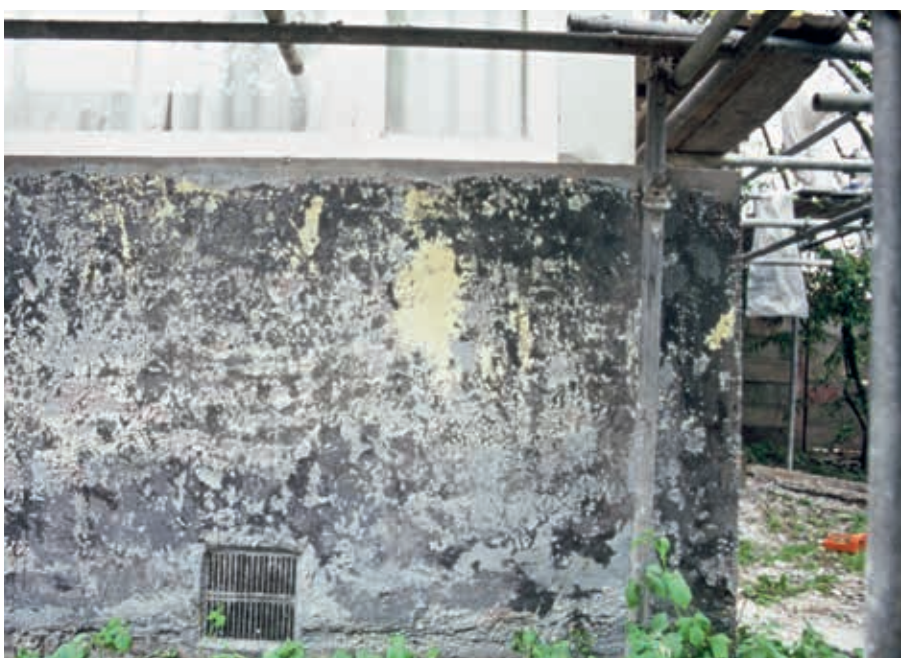
10. Op de borstwering onder het keukenraam kwamen verschillende tinten grijs tevoorschijn. Bertus Mulder heeft het grijs voor dit vlak gebaseerd op het donkergrijs in de rechterbovenhoek (Bertus Mulder archief)

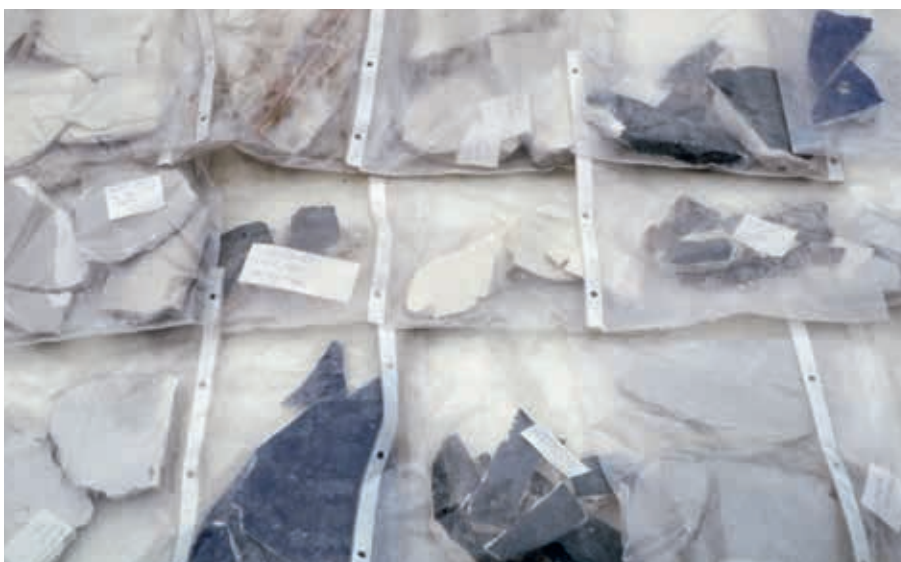
11. Monsters van stucwerk en kleur werden eerst verzameld en gesorteerd voor het kleuren-onderzoek; daarna zijn ze weggegooid (Bertus Mulder archief)

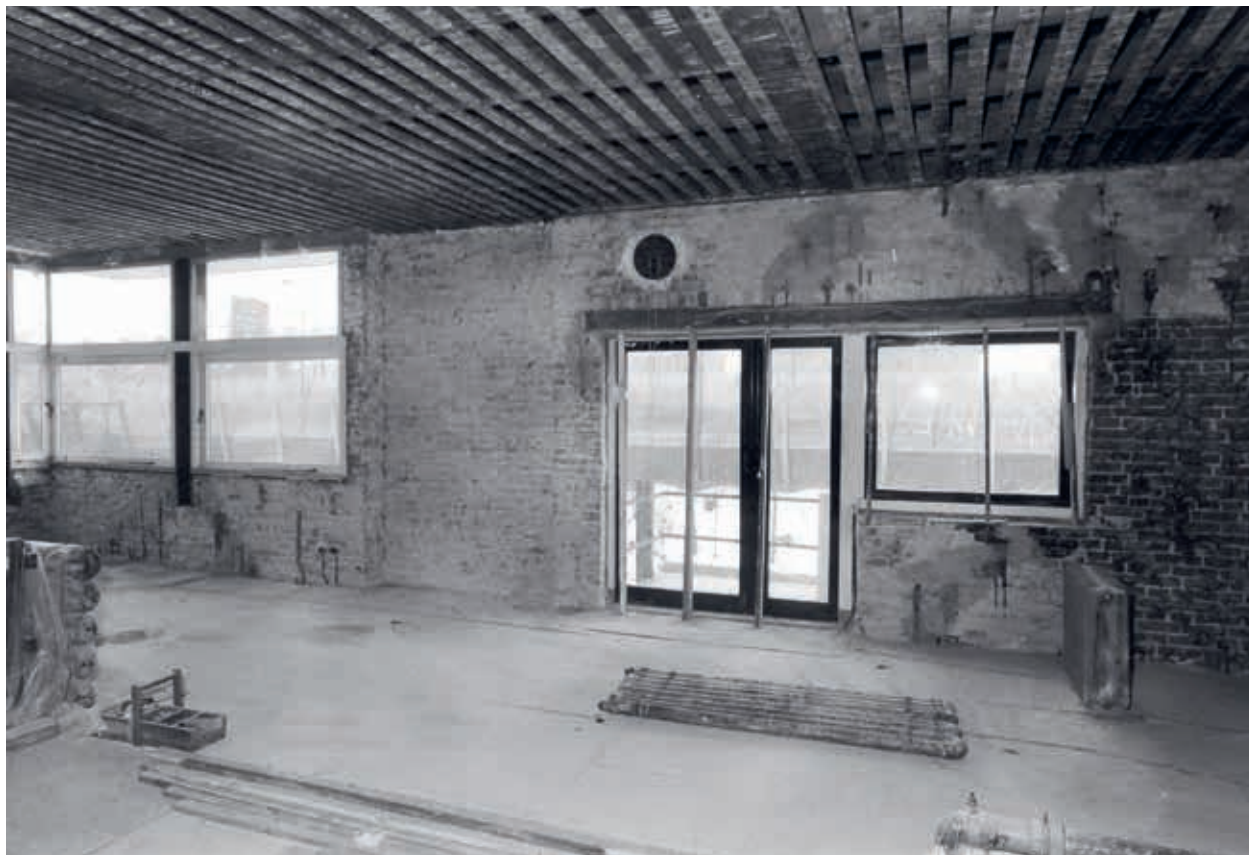
14. Bij de restauratie van de bovenverdieping van het Rietveld Schröderhuis, in 1985-1986, heeft Bertus Mulder wanden en plafond volledig gestript (Bertus Mulder archief)

Bij het ontmantelen van de muren op de verdieping in het huis, in 1986, ontdekte Mulder in de voormalige slaapkamer van de dochters Schröder onder een witte verflaag een ander grijs dan hij in 1979 op het aanpalende balkon had laten aanbrengen. Omdat deze muur van binnen naar buiten in dezelfde kleur hoort door te lopen, zoals op historisch beeld is te zien, liet hij ook de buitenzijde van de wand opnieuw schilderen (afb. 12 en 13). Dit had tot gevolg dat hij de hele compositie van grijzen van het exterieur opnieuw maakte.<sup>32</sup> Het ging Mulder erom een evenwichtig, harmonieus en onberispelijk beeld te creëren met kleuren en vlakken, waarmee het oorspronkelijke ruimtebeeld werd hersteld. In 1981 had de Stichting Rietveld Schröder Huis besloten dat het uitgangspunt voor de restauratie van het interieur zou moeten zijn om te zijner tijd 'het huis op abstracte wijze terug te brengen naar de situatie van 1925-1930'.<sup>33</sup> Ook Truus Schröder vond dat het huis na haar dood niet moest worden getoond 'als ware zij net vertrokken', maar als manifest van een nieuwe architectuur en een nieuwe manier van wonen. Bij de RDMZ was hiertegen aanvankelijk nog enig protest. Wim Denslagen beargumenteerde dat de toekomstige museumwoning dan voorbij zou gaan aan de geschiedenis van de bewoning door Schröder én aan Rietvelds

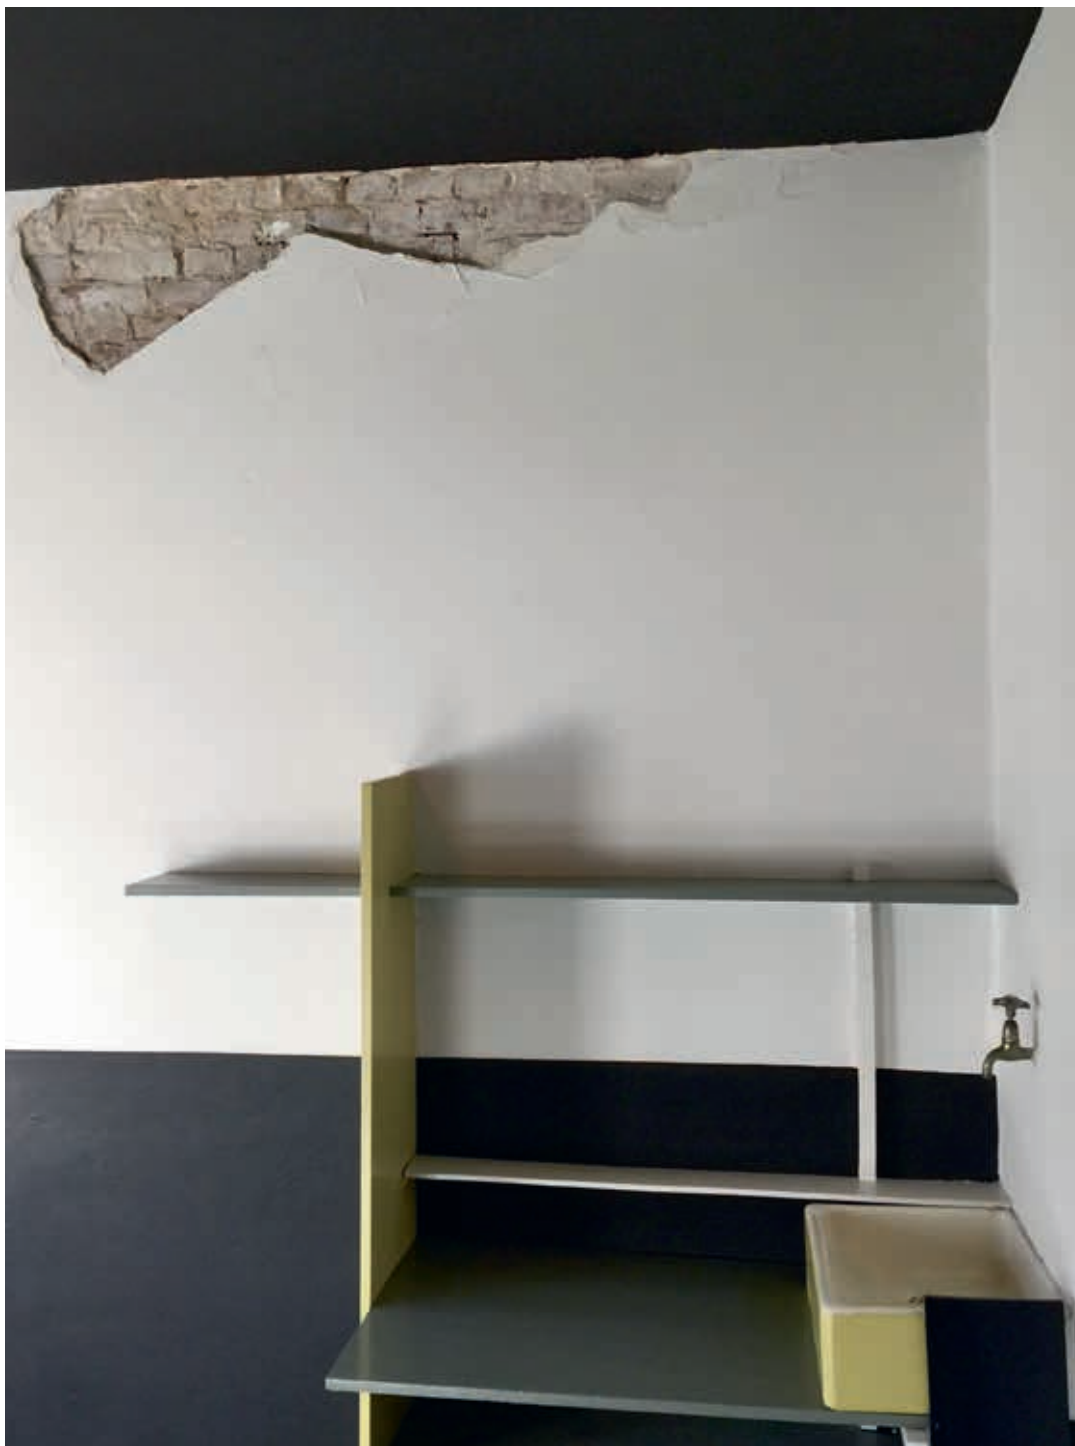
15. In oktober 2016 liet een stuk stucwerk los van de zuidwand in de studeerkamer op de begane grond van het Rietveld Schröderhuis, foto Edgar Riessen (CMU)

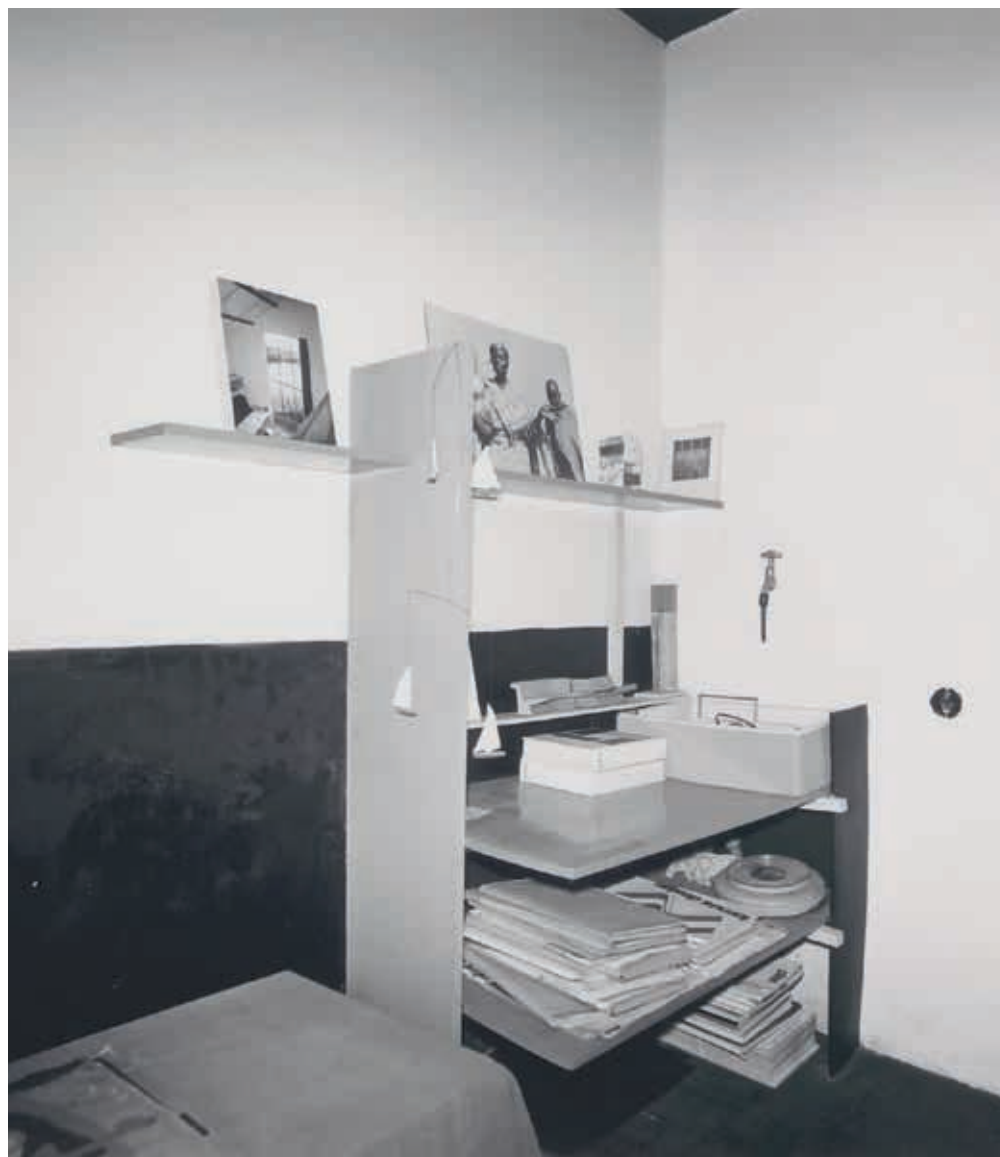
16. De zuidwand van de studeerkamer op de begane grond van het Rietveld Schröderhuis, ongedateerde historische opname (Bertus Mulder archief)

ondersteld dat zowel aan het exterieur als op de begane grond in het huis mogelijk nog origineel stuc met afwerklagen aanwezig is (afb. 16). Daarom hebben TNO en de Stichting Restauratie Atelier Limburg (SRAL) beperkt vervolgonderzoek uitgevoerd (afb. 17).<sup>41</sup> De uitkomsten van deze onderzoeken bevestigen de veronderstellingen: het Rietveld Schröderhuis bevat nog materiële resten van de buiten- en de binnenschil uit de ‘periode Rietveld’, zij het zeer geconcentreerd op specifieke plekken. Daarnaast kon de SRAL constateren dat delen van de begane grond sinds de restauratie driemaal zijn overgeschilderd, in tinten die afwijken van zowel de periode van de restauratie als van de periode(s) daarvoor.<sup>42</sup>

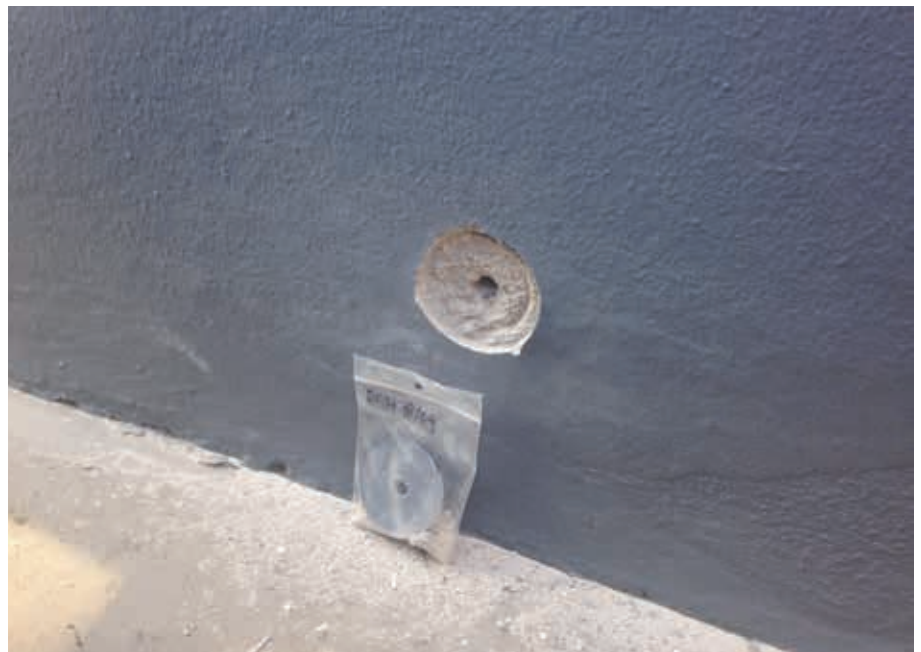
17. In 2018 hebben TNO en Stichting Restauratie Atelier Limburg monsters genomen van bepaalde plekken aan het exterieur en in het interieur van het Rietveld Schröderhuis. De foto toont een monster uit de balkonmuur aan de oostgevel (foto auteur)

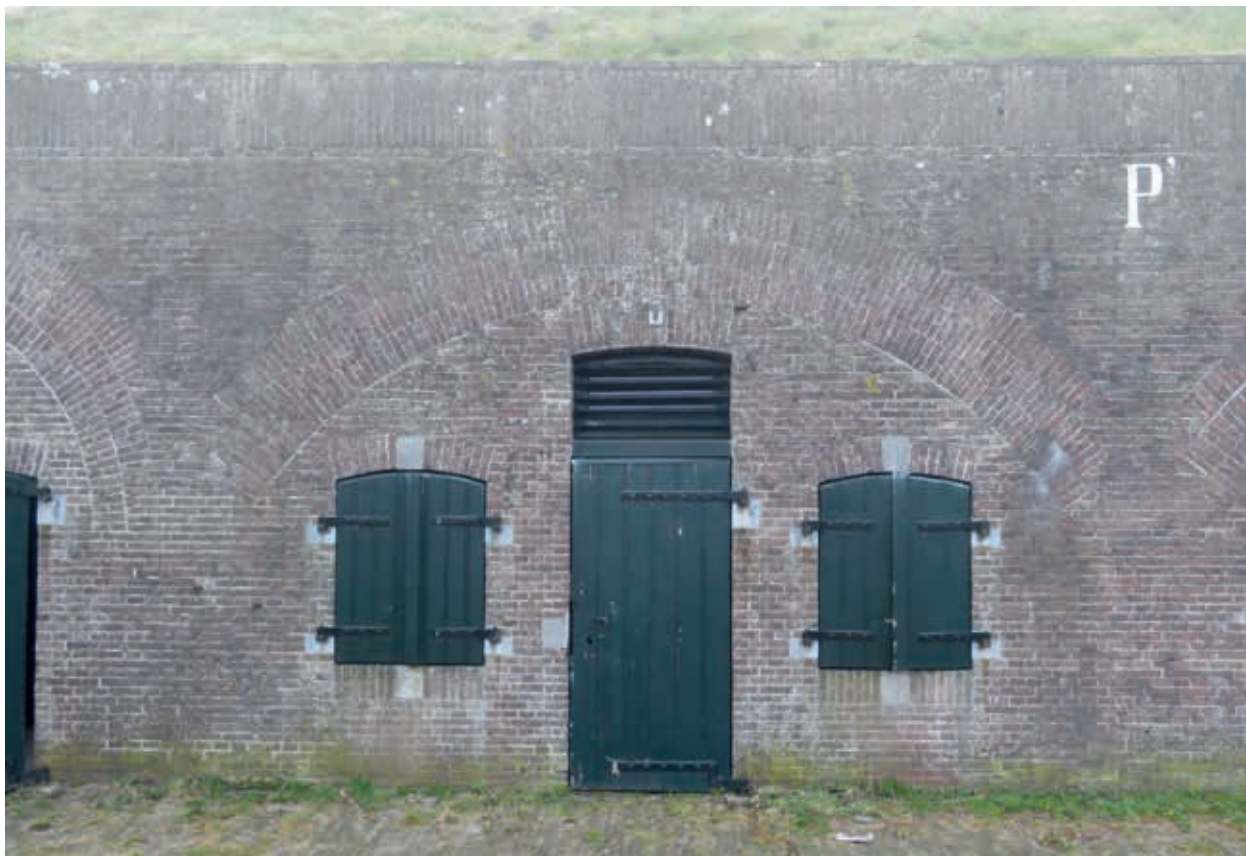
6. Oude kleursituatie van het buitenhoutwerk van de militaire gebouwen, gebouw P' op ravelijn 6 (J. van der Werf, maart 2018)
