BULLETIN

JAARGANG 83 · NUMMER 1 · FEBRUARI 1984

HET STADHUIS VAN DELFT

ASPECTEN VAN ZIJN
BOUW- EN RESTAURATIEGESCHIEDENIS

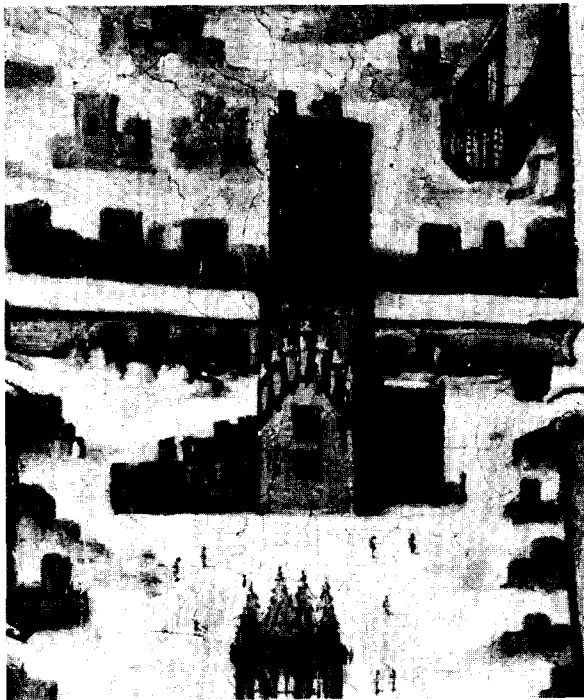
Afb. 1. Het stadhuis na de brand van 1536, detail van het schilderij: Delft na de stadsbrand van 1536. Delft, stedelijk museum 'Het Prinsenhof' (foto P. v. d. Akker).

Het eerste Stedehuis moet blijkens de gebruikte baksteen een gebouw zijn geweest uit de eerste helft van de 15e eeuw (1436?).²³ Het tijdstip van de herbouw is minder duidelijk; de steenformaten laten dateringen toe van de late 15e tot ver in de 16e eeuw.²⁴ Wat kan binnen deze periode de aanleiding tot de vernieuwingscampagne geweest zijn? De stadsbrand van 1536 komt als vanzelf het eerst in gedachten, maar als bezwaar hiertegen geldt dat de oostelijke traptoren (die pas bij de herbouw is ontstaan) al voorkomt op de bekende geschilderde plattegrond van de stad na deze brand, terwijl daarop bovendien de muren van het Stedehuis nog tamelijk ongeschonden overeind staan (afb. 1). Nu is het denkbaar dat dit schilderij de historische

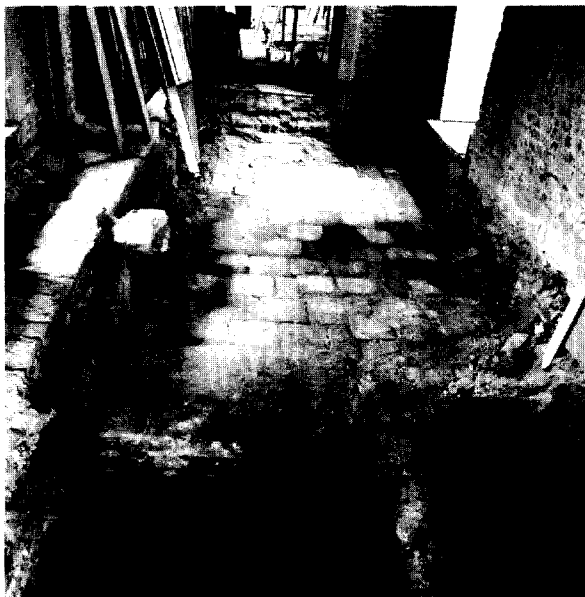
Afb. 6. Vloerfragment van de Voorzaal, gevonden in het tegenwoordige noordelijke zijportaal, gezien naar het westen. Op de voorgrond de aansluiting van de oostelijke traptoren tegen de oostmuur van het Stedehuis; de hieroverheen lopende fundering rechts is van 1618 (foto Monumentenzorg, G. J. Dukker 1980).

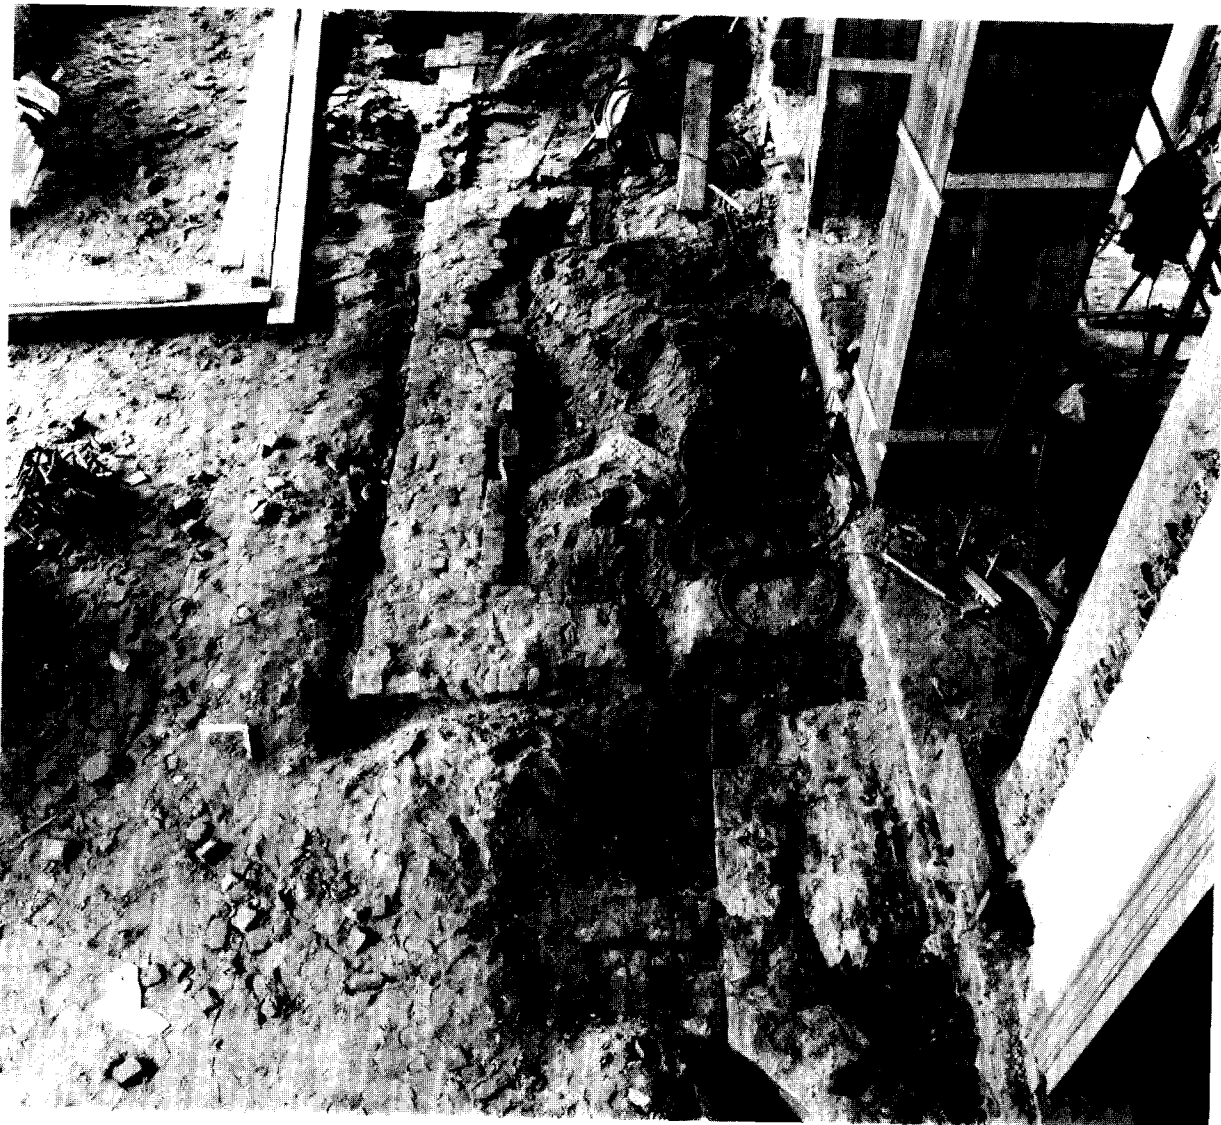
Afb. 7. Muurrestanten van de oostelijke traptoren, het Oude Steen en de tussenvleugel met de oostingang, overzicht naar het zuiden. Rechtsboven de ingepakte zuilen van de tegenwoordige Vierschaar (foto Monumentenzorg, G. J. Dukker 1980).

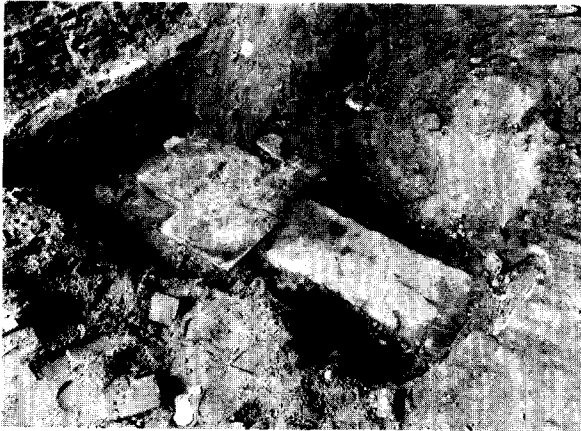
Afb. 8. Drempel en pilasterbasement van het oostelijke toegangs-poortje (foto Monumentenzorg, G. J. Dukker 1980).

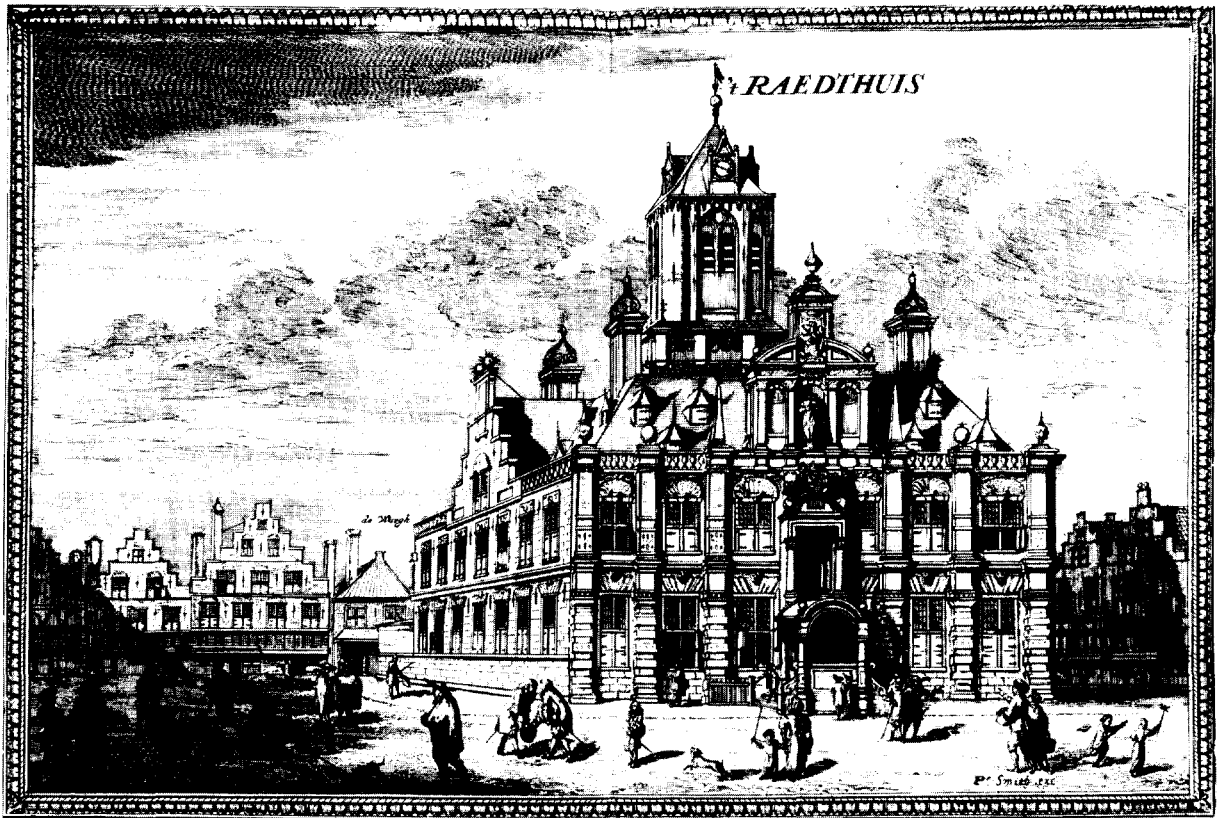
Afb. 14. Het stadhuis, gravure in: D. van Bleyswijk, *Beschrijvinge der Stadt Delft*, 1667 (foto Universiteitsbibliotheek, Amsterdam).

Deze voorgevel werd dan ook, hoewel niet geheel volgens het ons van De Keyser bekende ontwerp (afb. 13) uitgevoerd, tot het pronkstuk van het stadhuis gemaakt. Vooral dank zij haar verkreeg het gebouw ‘niet alleen een groote nette even-ghelijckmatigheydt van proportie / maer oock een veel treffelijcker en Majestueuser gedaente gelijk als een aensienlijck Paleys’ (afb. 14).⁴⁸

Al deze werken brachten het stadhuis in de staat die door Van Bleyswijck werd vastgelegd in zijn *Beschrijvinge der Stadt Delft*, verschenen in 1667. Bij gebrek aan oude interieurafbeeldingen vormt deze beschrijving thans nog onze voornaamste bron van kennis aangaande de inrichting van het 17e-eeuwse stadhuis.

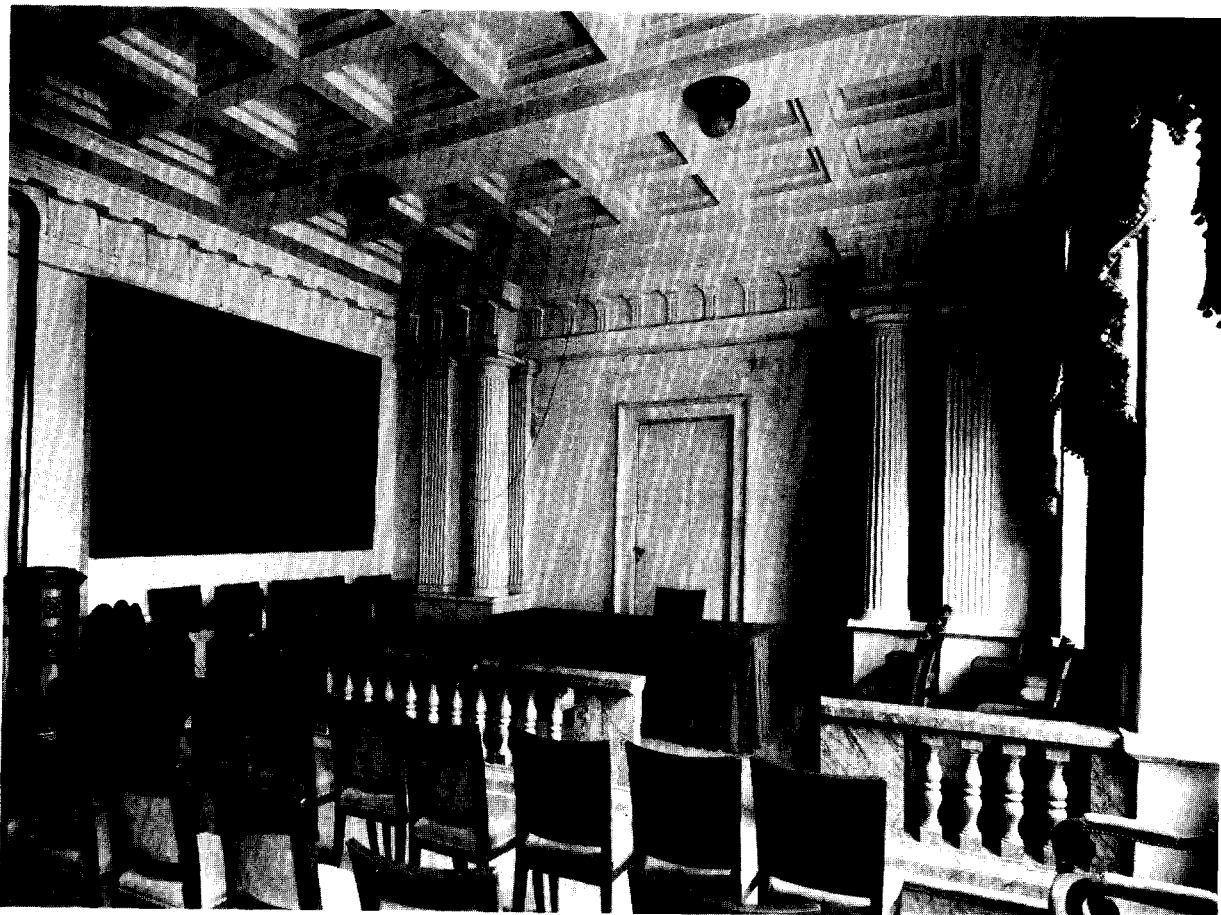
Afb. 19. Voormalige Schepenenkamer, van ca. 1840 tot ca. 1883 fungerend als Kantongerechtszaal, nadien ingericht tot Trouwzaal. Stucarchitectuur uit 1830-1831 (uitgebroken in 1938-1939) (foto Monumentenzorg, J. P. A. Antoniotti 1938).

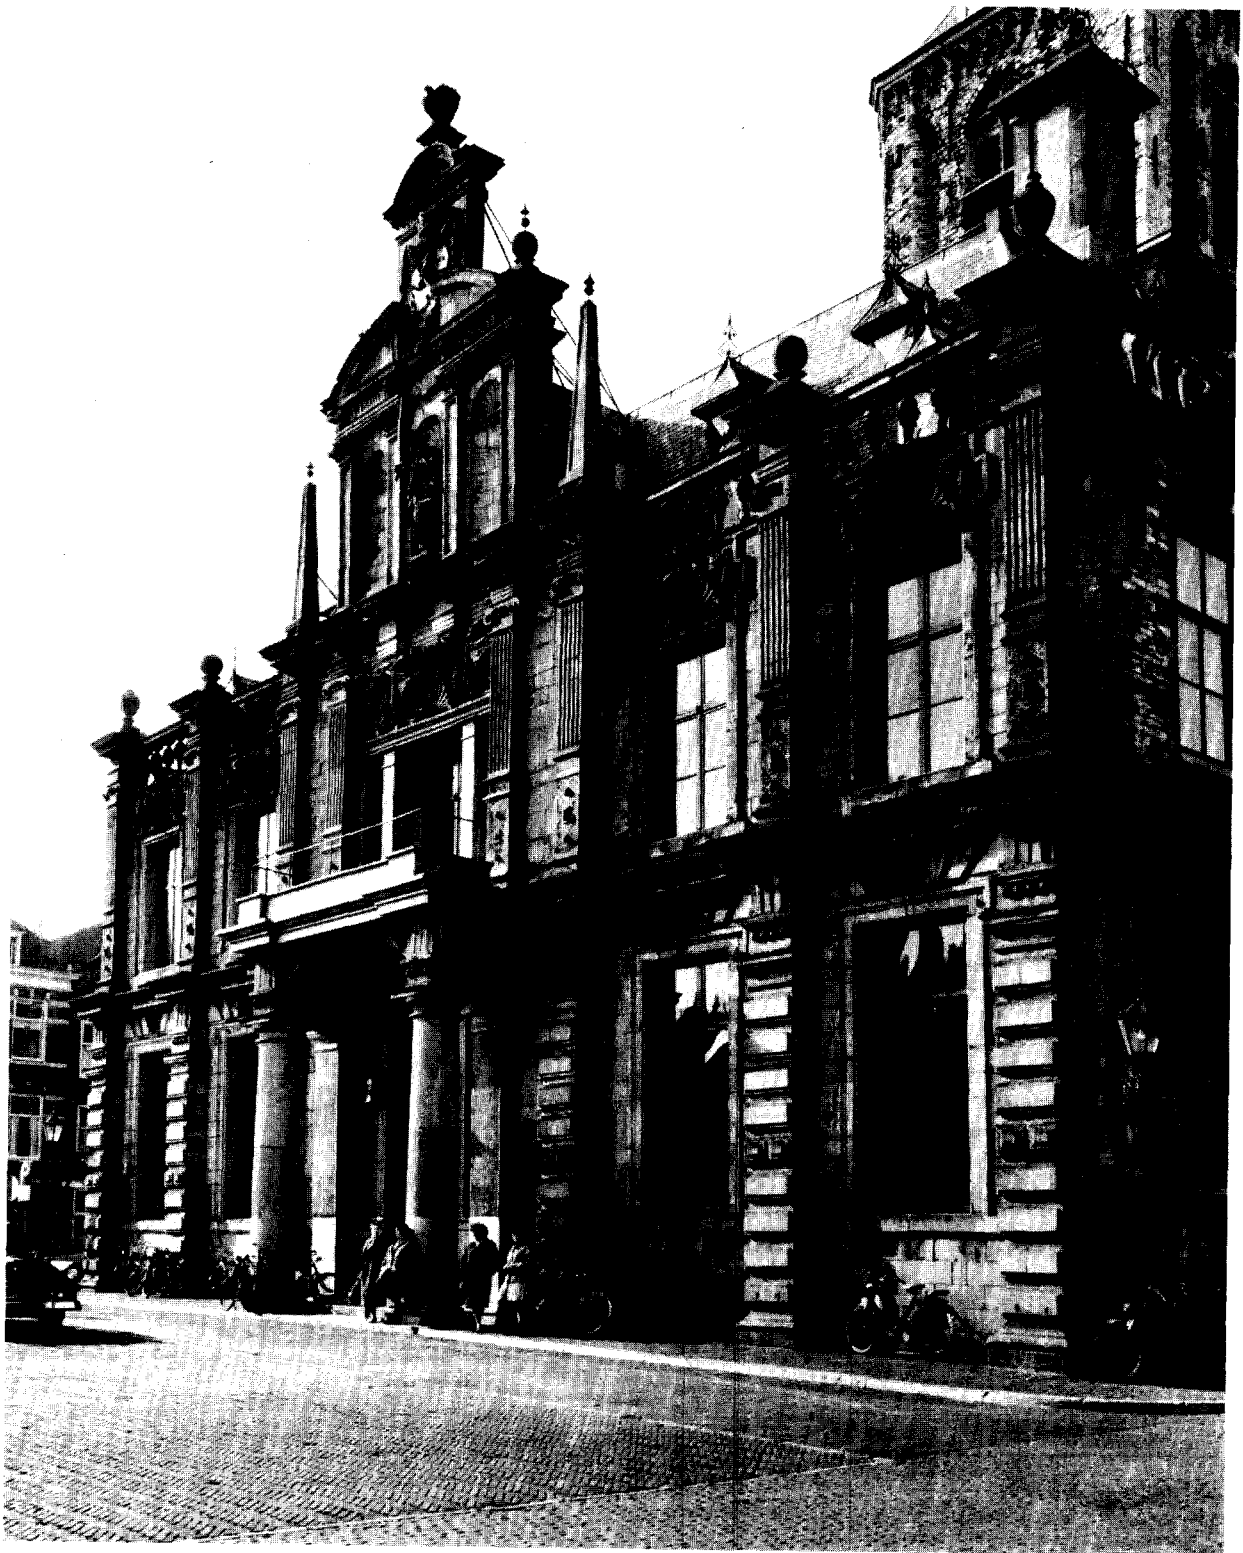
Afb. 20. Voorgevel van het stadhuis, met vensters en ingangspartij uit 1838-1839, gefotografeerd in hun nadagen (foto Monumentenzorg, G. Th. Delemarre 1961).

paste uitstekend bij de enige jaren later te voltooien nieuwe Vestibule. Maar de algehele compositie en de gevoelige proportionering van De Keyzers gevel werden door de ingreep op grove wijze geschaad, ook al keerden de zorgvuldig uitgenomen schelpornamenten (deels verzaagd!) terug boven het nieuwe drielicht, sloten enkele bijgemaakte pilasters nauwkeurig aan bij de 17e-eeuwse en werden ook andere onderdelen min of meer aangepast aan de stijl van het bestaande werk (afb. 20).

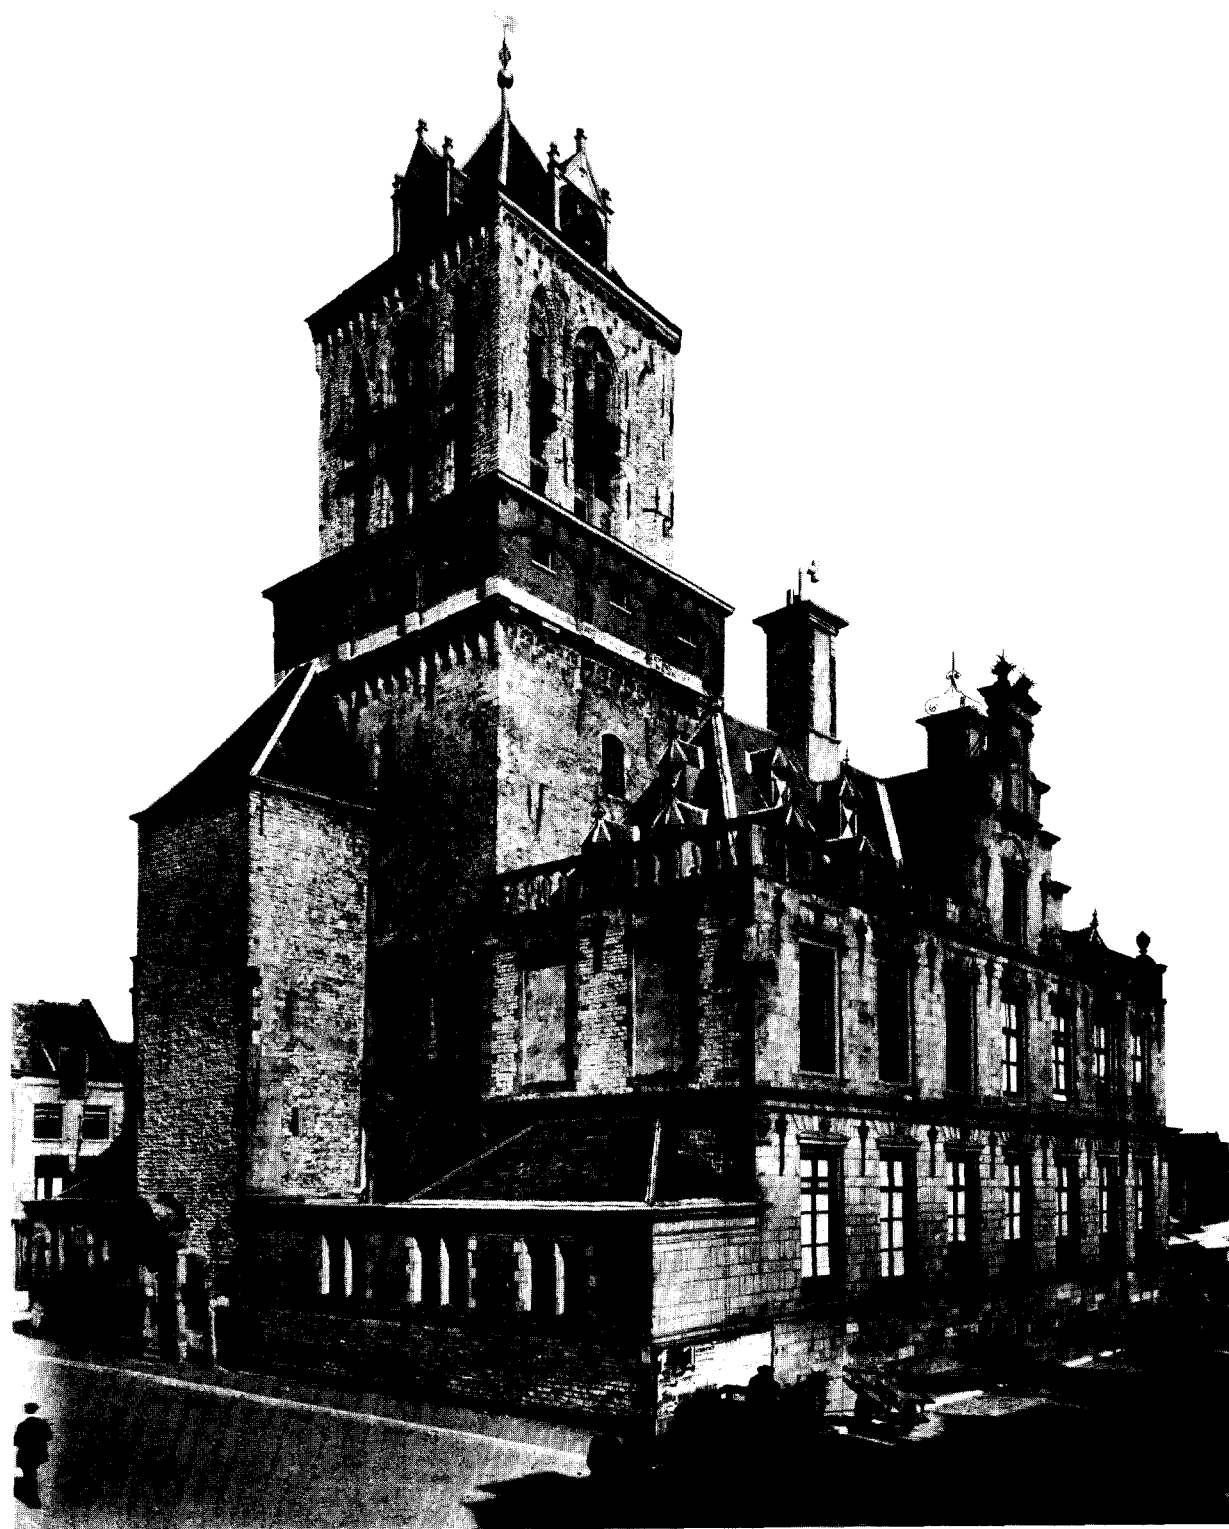
Afb. 25. Zuidwestzijde van het stadhuis, na de verbouwingen van 1859 en met de vernieuwde torenomloop. Opname omstreeks 1900 (foto Monumentenzorg, coll. Steenbergh).

Hoewel de stadhuisrenovatie in 1844 als beëindigd mag worden beschouwd, wil dat niet zeggen dat toen alles werkelijk in orde was. In de jaren 1846-1848 werden nog aanzienlijke herstellingen verricht aan de toren; de betreuenswaardige vernieuwing in baksteen van de omloop of Trompersgang is vermoedelijk terzelfder tijd geschied (afb. 25). Voorts werden plannen

gerealiseerd. De politie verhuisde naar de kamertjes aan de achterzijde, die hiertoe behalve verbouwd ook vergroot werden (door het bijtrekken van het achterplaatsje) en uitwendig in hun huidige staat gebracht (afb. 25). Van blijvende betekenis was voorts de verplaatsing van de raadsvergaderingen naar de boven de Vestibule gelegen *Bovenzaal* of *Schilderijzaal*. De ont-ruimde Raadkamer werd hierna opgedeeld in twee kamers en een portaaltje, waarvan de grootste ter beschikking kwam van de burgemeester, zodat de vroegere Burgemeesterenkamer ten dele en althans in naam zijn oorspronkelijke bestemming herkreeg. De nieuwe *Raadzaal* werd provisorisch ingericht en kreeg pas in 1878 een uitvoeriger decoratie. Nu zag men voor de collectie stadsschilderijen, die na de Franse tijd groten-

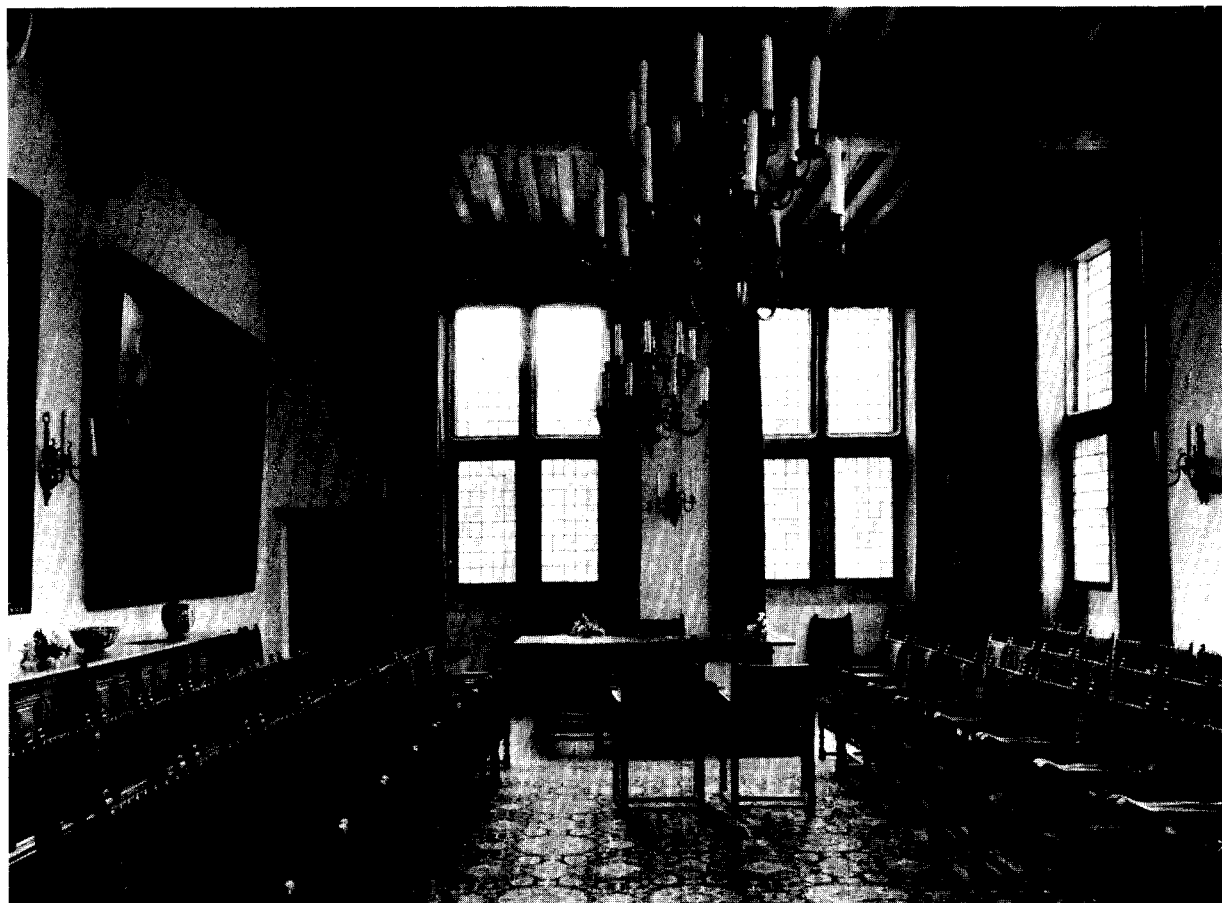
Afb. 30. De nieuwe Trouwzaal op de verdieping, noordwestzijde. Inrichting door Lansdorp 1938-1939, de kruisvensters gereconstrueerd in 1949-1950 en 1962-1966. De consoles in dit vertrek, waarin oorspronkelijk de Wisselbank was gevestigd, zijn authentiek 17e-eeuws (foto Monumentenzorg, G. J. Dukker 1976).

van de Trouwzaal en de afdeling Bevolking. Met het oog op het grote gewicht van kasten en kaartsystemen én een betere toegankelijkheid voor het publiek werd de afdeling Bevolking overgebracht naar de Trouwzaal (de voormalige Schepenenkamer). Het ontruimde bovenvertrek (de vroegere Wisselbank) werd nu tot nieuwe Trouwzaal bestemd en door Lansdorp in oude trant aangekleed en gemeubileerd (afb. 30). Voornamelijk om praktische redenen werd de voornamelige Sche-

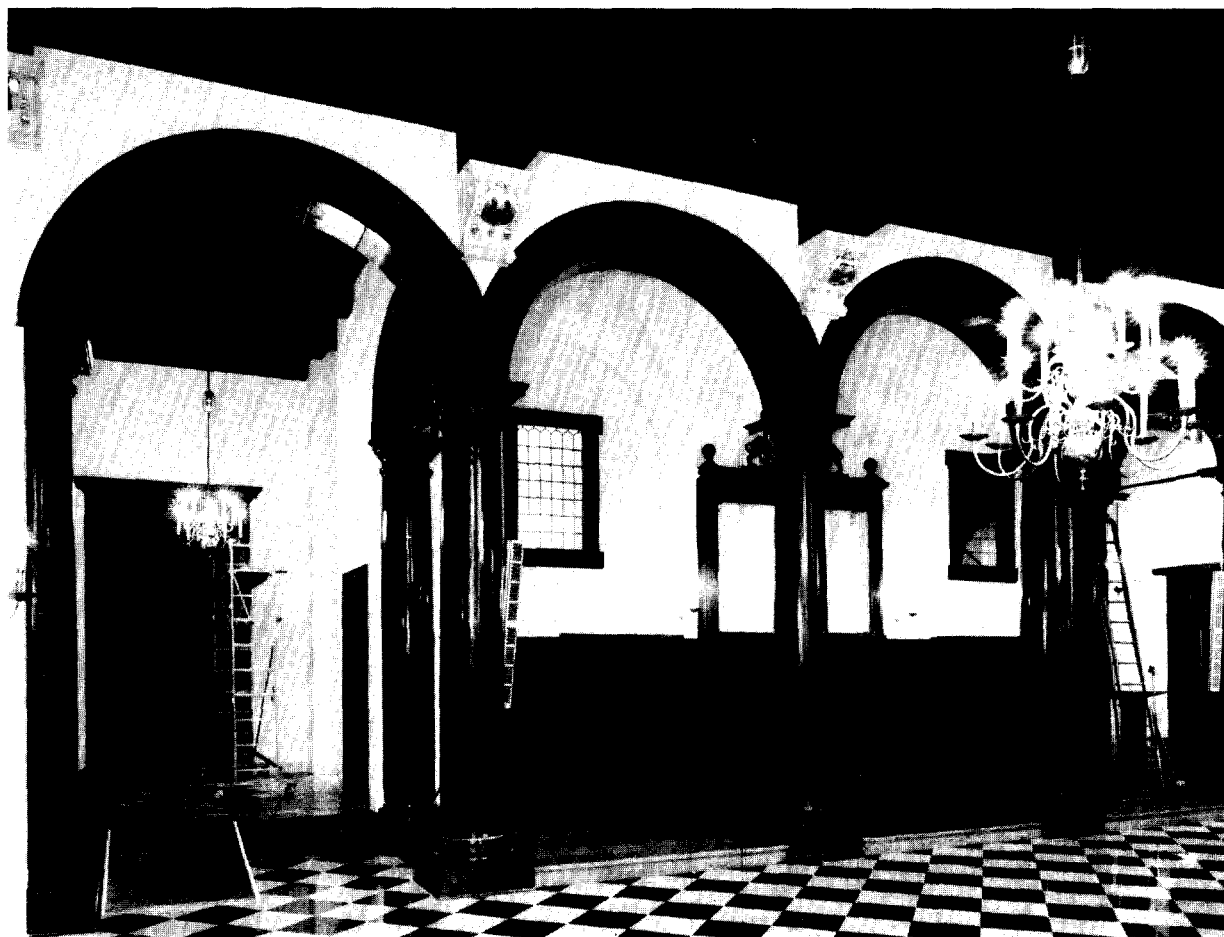
Afb. 35. De gereconstrueerde Burgerzaal, met Vierschaar en zuidelijk zijportaal (foto Monumentenzorg, G. J. Dukker 1981).

Een reconstructie van de oorspronkelijke inrichting heeft in feite alleen bij het openbare gedeelte van het stadhuis: de Burgerzaal met Vierschaar en zijportalen voorop gestaan, en bij de *Burgerzaal* kon deze met de meeste zekerheid worden gerealiseerd (afb. 35). Van de 17e-eeuwse arcade bestond nog het centrale deel, doch

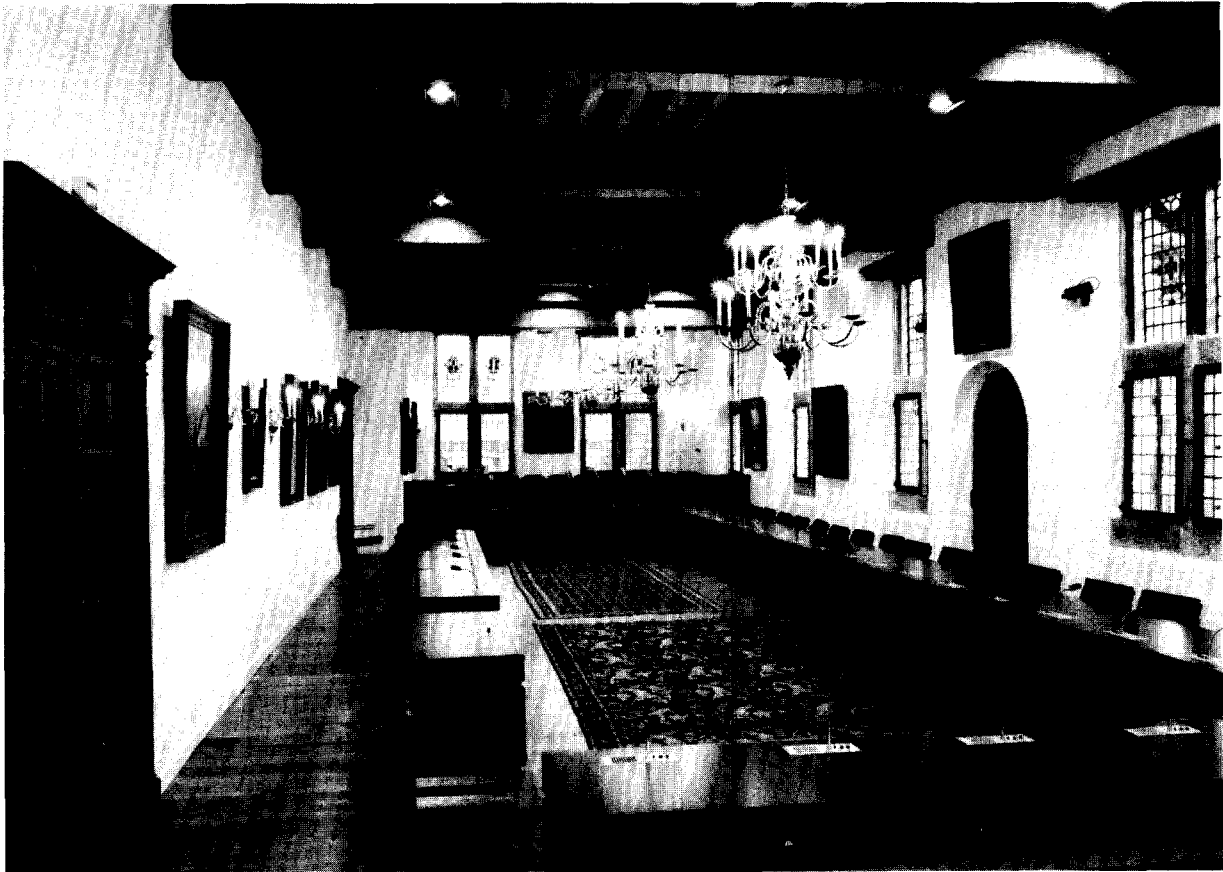
Afb. 37. De Raadzaal na de recente restauratie (foto Monumentenzorg, G. J. Dukker 1981).

gaande wijze, zoals gedemonstreerd wordt door de geheel in renaissancestijl gestoken deuren van de Raadzaal, die een merkwaardig contrast opleveren met het moderne meubilair (afb. 37). Reconstructie van de verdwenen consoles is ook hier om financiële redenen achterwege gelaten. Alleen in de noordwestelijke kamer (de vroegere Wisselbank) zijn thans nog de oorspronkelijke consoles aanwezig; op de verdieping is dit trouwens het enige nog enigszins authentieke vertrek.
